Hauts-de-France, Somme
Ponthoile
Morlay
38 rue de la Gare

Ferme

Numéro de dossier : IA80007407
Date de l'enquête initiale : 2004
Date(s) de rédaction : 2004
Cadre de l'étude : inventaire préliminaire arrière-pays maritime picard
Degré d'étude : étudié

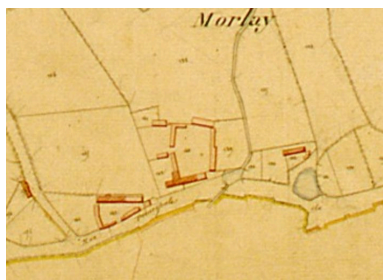
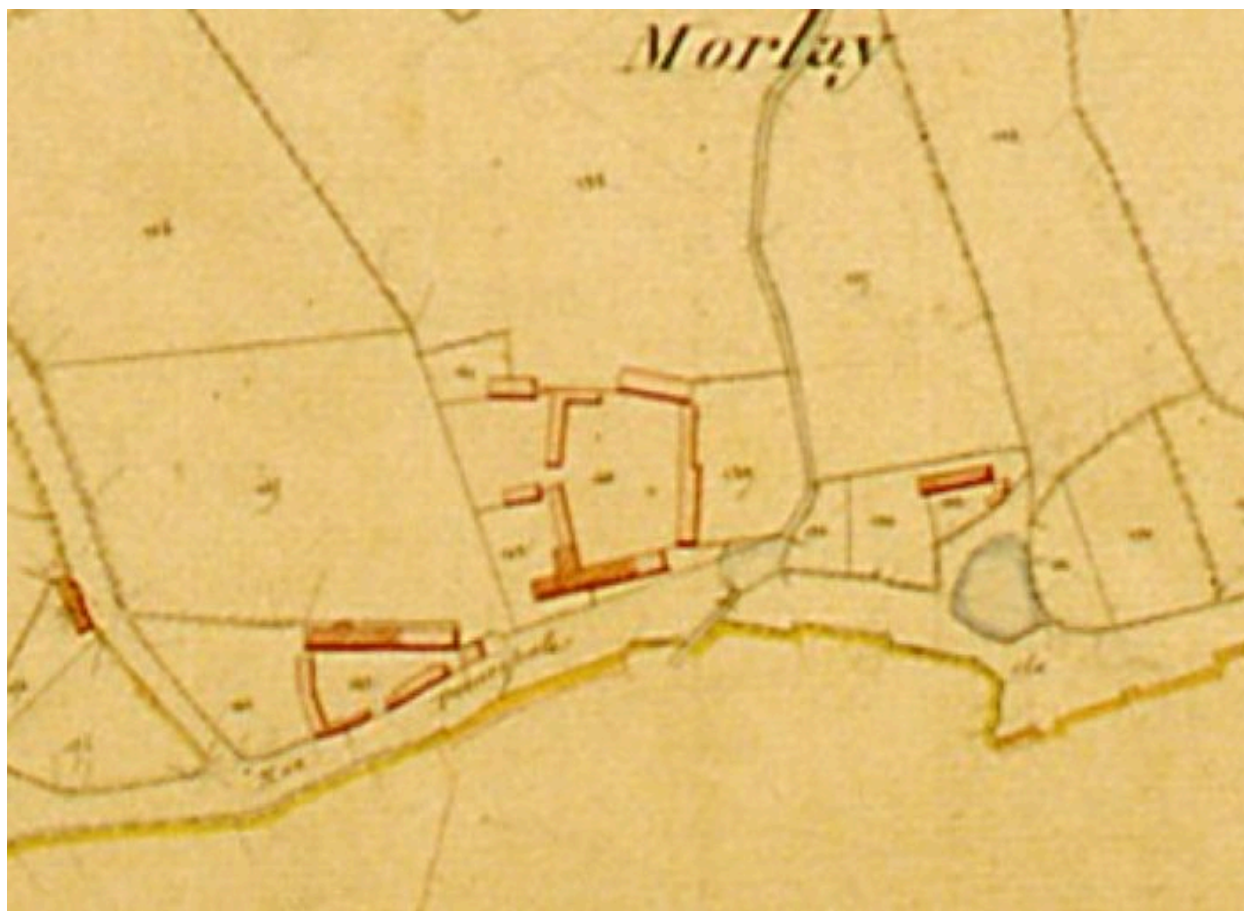
IVR22_20068005915XAB

Extrait du cadastre napoléonien présentant le plan de la ferme en 1833.

Cet ensemble agricole figure sur le cadastre napoléonien selon un plan identique. En comparant le document de 1833 et le cadastre actuel, on peut observer que certains bâtiments ont disparu. En revanche, le logis ainsi que la grange possèdent les mêmes fondations. Des fers d'ancrage ont été retrouvés par le propriétaire dans l'ancienne grange. Ils indiquaient la date de 1756 ou de 1765 mais rien n'indique qu'ils puissent dater l'un des bâtiments encore en place. Il est en revanche possible que ces deux bâtiments aient été édifiés au cours du 18^e siècle ou du début du siècle suivant. Les autres bâtiments semblent avoir été construits au cours de la seconde moitié du 19^e siècle (couleur de la brique). Le logis était auparavant pourvu d'une écurie à l'est. Elle est aujourd'hui aménagée en chambre. Un puits avait été creusé dans le jardin situé à l'avant du logis. D'après le cadastre de 1880, il existait une mare au centre de la cour. En retour d'équerre du logis, après la cave à cidre, s'étendaient les étables à cochons, dont la maçonnerie était composée d'un blocage de galets (dont il reste encore quelques vestiges), percée de petites portes cintrées. La tempête de 1990 endommagea une partie de la ferme.

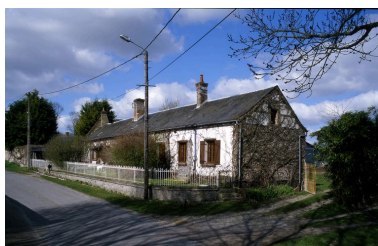
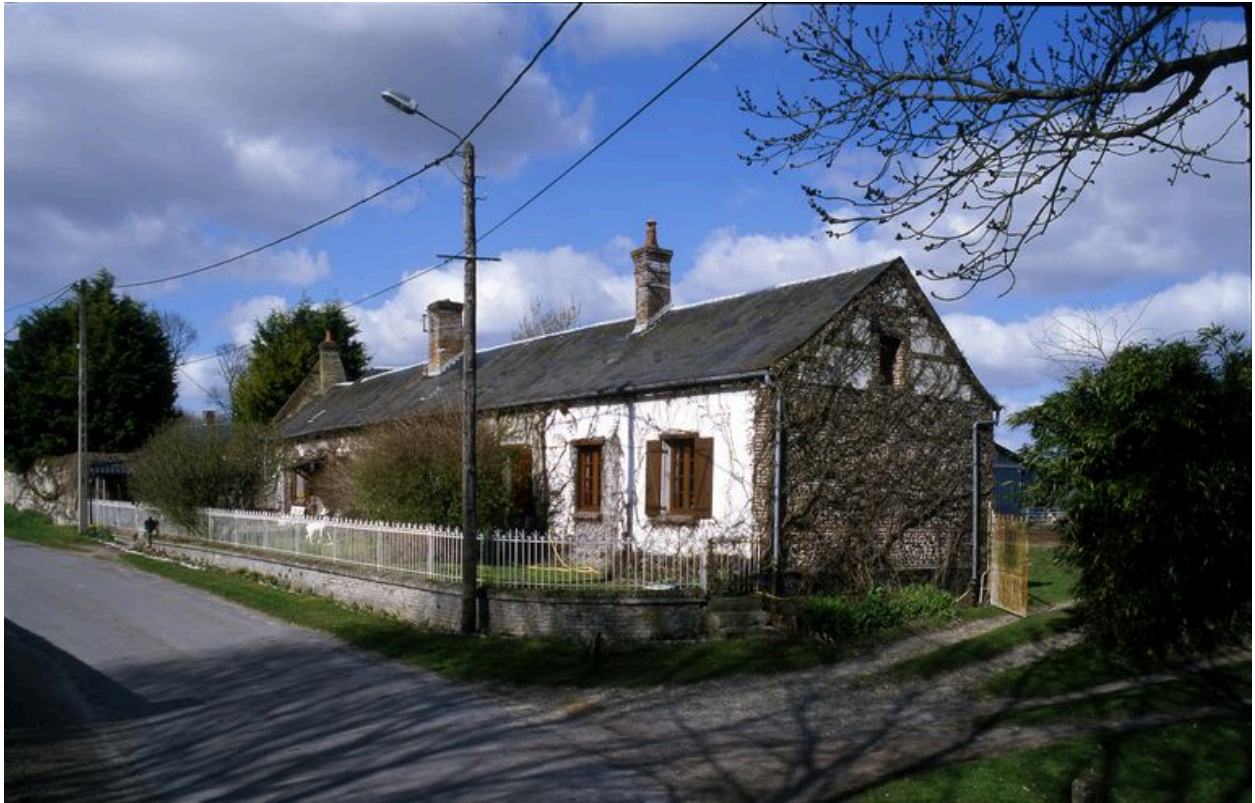
Vue du logis depuis la rue.
Phot. Irwin Leullier
IVR22_20068000147XA

Vue du logis depuis la rue.

Cet ensemble agricole est composé de bâtiments indépendants situés sur les trois côtés d'une cour. Le logis, de sept travées de long, est situé en léger retrait de la rue, parallèlement à celle-ci, sur un petit promontoire. Un jardin, séparé de l'espace public par un muret augmenté d'une grille, occupe le devant de la propriété. Le pignon oriental est composé de chaînes et bandeaux en brique avec remplissage de silex ; la petite ouverture cintrée qui en perceait le rez-de-chaussée a été condamnée. Le reste de la construction est en torchis et pans de bois couvert d'un enduit au ciment. Le toit à longs pans en ardoise abrite un étage de comble : la fenêtre à engranger située dans le pignon oriental en atteste. Trois souches de cheminée laissent deviner la distribution intérieure. Les pièces sont ainsi disposées, d'ouest en est : la salle dite « d'apparat » avec sa cheminée picarde, la salle commune (où se trouve l'entrée principale) pourvue d'une cheminée plus rudimentaire en calcaire, une chambre (également munie d'une cheminée) et, séparée par une cloison en brique, l'étable transformée en habitation. Le logis abrite également une cave voûtée en brique, dont le sol est également couvert de brique. Le pignon occidental est largement découvert. En retour d'équerre accolé au logis, au sud, se situe le fournil, composé de chaînes et de bandeaux en brique avec remplissage de silex. Couvert d'ardoise, il bénéficie d'un toit en bâtière. La partie orientale de la propriété est occupée par une ancienne grange et bergerie en pans de bois et torchis (l'ossature est visible à l'intérieur),

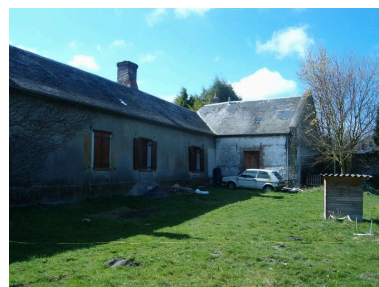
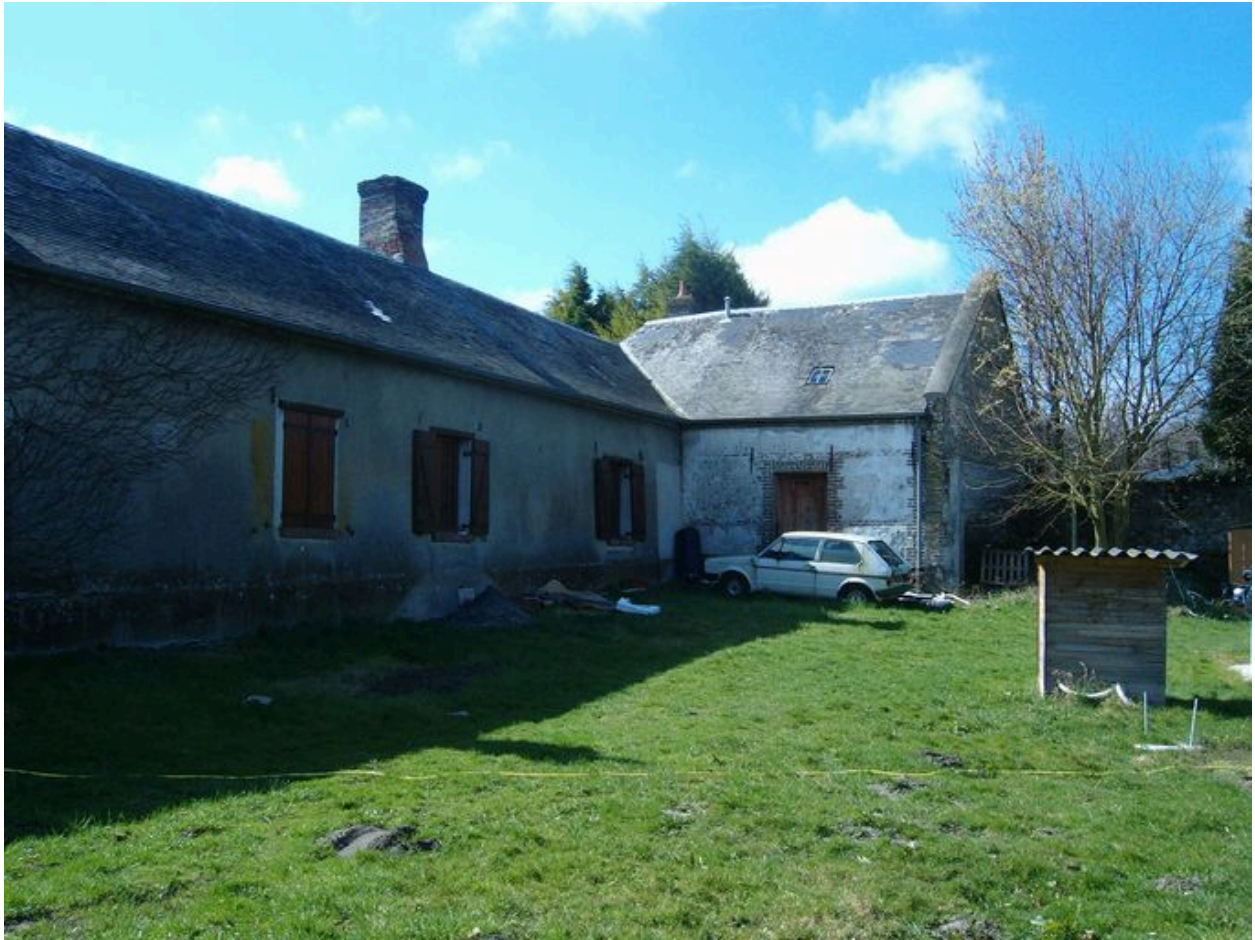
Vue postérieure de la maison accompagnée de la cave à cidre.
Phot. Inès Guérin
IVR22_20058005131NUCA

Vue postérieure de la maison accompagnée de la cave à cidre.

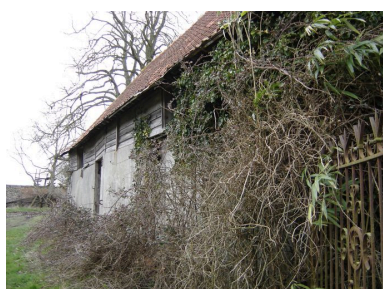
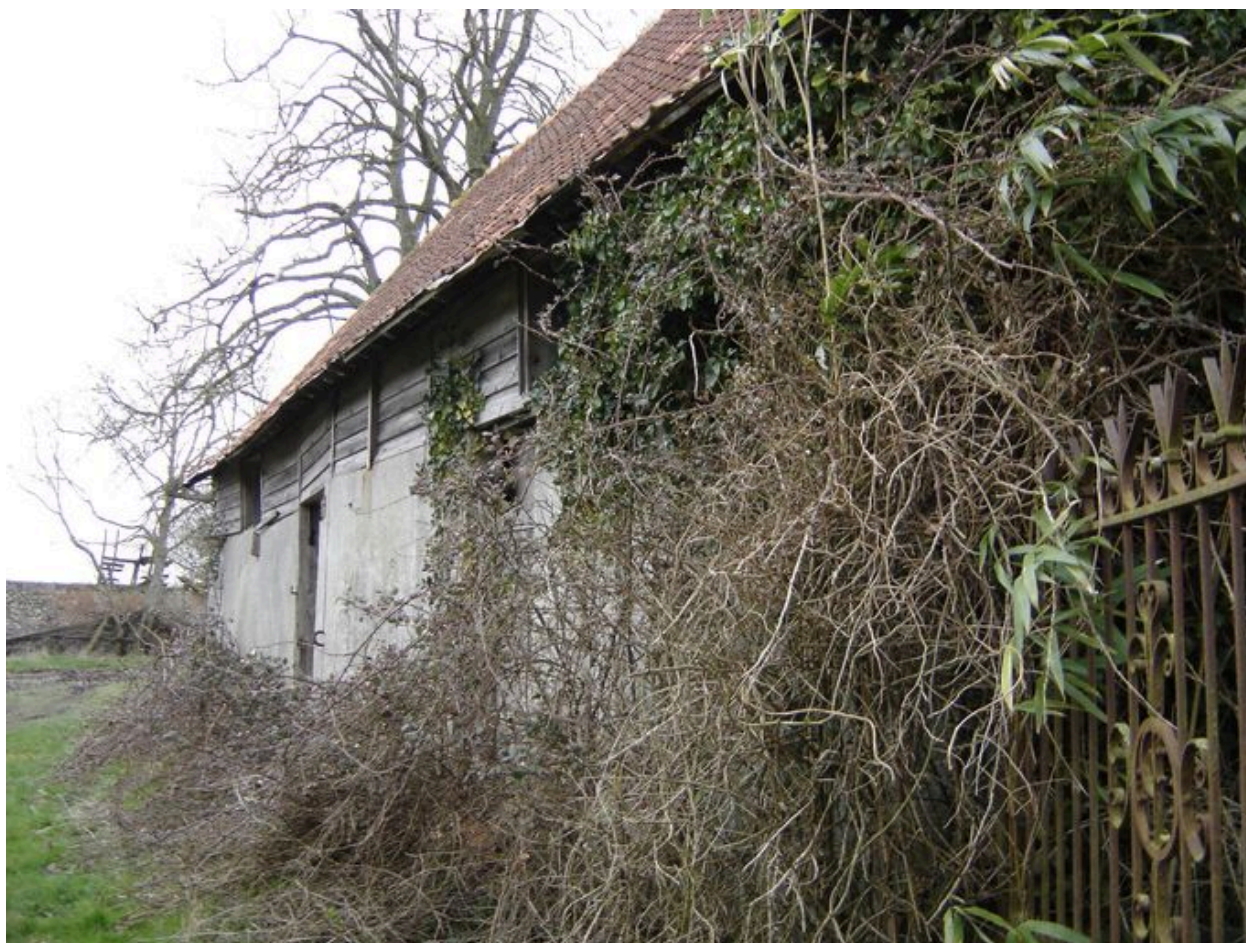
Vue de la grange depuis la cour.
Phot. Inès Guérin
IVR22_20058005127NUCA

Vue de la grange depuis la cour.

aujourd'hui convertie en garage. Le bâtiment est divisé en deux dans sa largeur. Le toit à longs pans en pannes picardes est maintenu par une charpente en orme dont les assemblages sont à tenon et mortaise. Le bâtiment situé à l'est de la propriété était une grange à foin et à paille avec charpente en orme. L'édifice situé en fond de cour au nord, actuellement en ruine, était primitivement composé de brique et de silex. Il s'agissait d'une grange divisée en deux par un couloir de battage. L'élément en retour d'équerre du logis au nord est composé d'un blocage de galets avec chaînes d'angle harpées en briques. Il abrite une cave à cidre munie d'une pente permettant de descendre ou de remonter les tonneaux. Le grenier de ce petit élément correspondait avec celui du logis : une couche de paillettes en permettait l'isolation. Le pignon nord, largement découvert, servait de mur de refend. Le nord-ouest de la propriété est directement accessible par la cour de la ferme sise au n°4 rue de la Petite Digue.

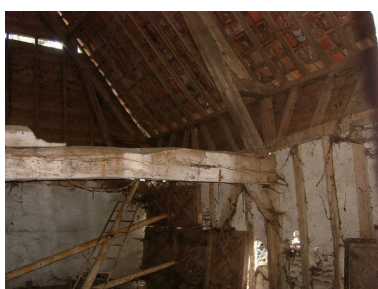
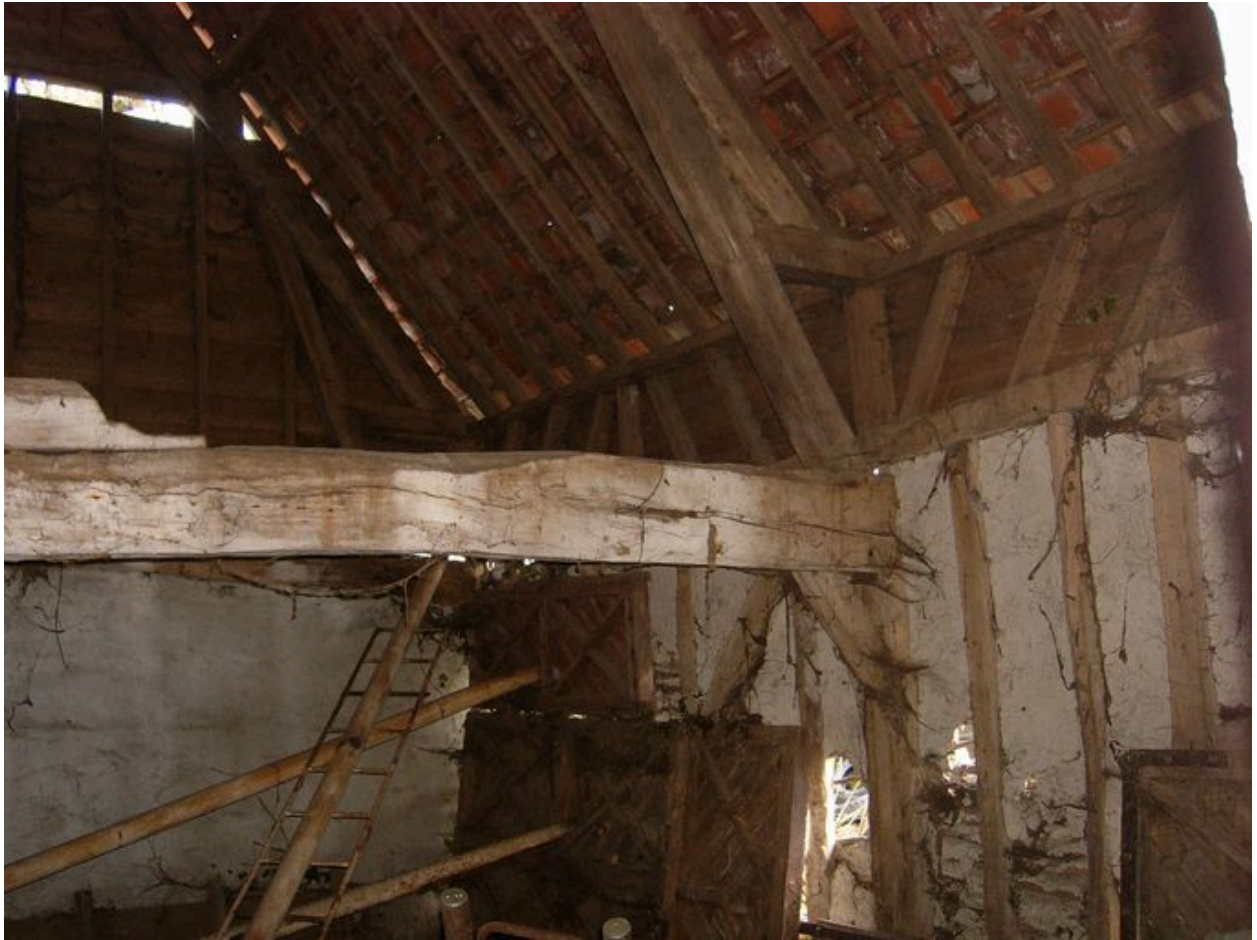
Vue intérieure de la grange.
Phot. Inès Guérin
IVR22_20058005128NUCA

Vue intérieure de la grange.
