Hauts-de-France, Somme
Estréboeuf
Drancourt
126 rue du Chevalier-Gascon

Ferme

Numéro de dossier : IA80007595
Date de l'enquête initiale : 2005
Date(s) de rédaction : 2005
Cadre de l'étude : inventaire préliminaire arrière-pays maritime picard
Degré d'étude : étudié

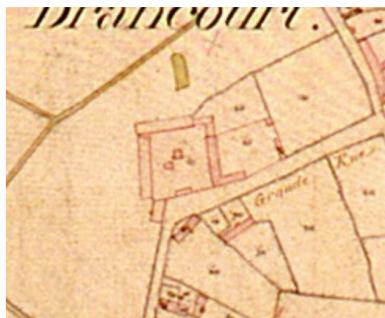
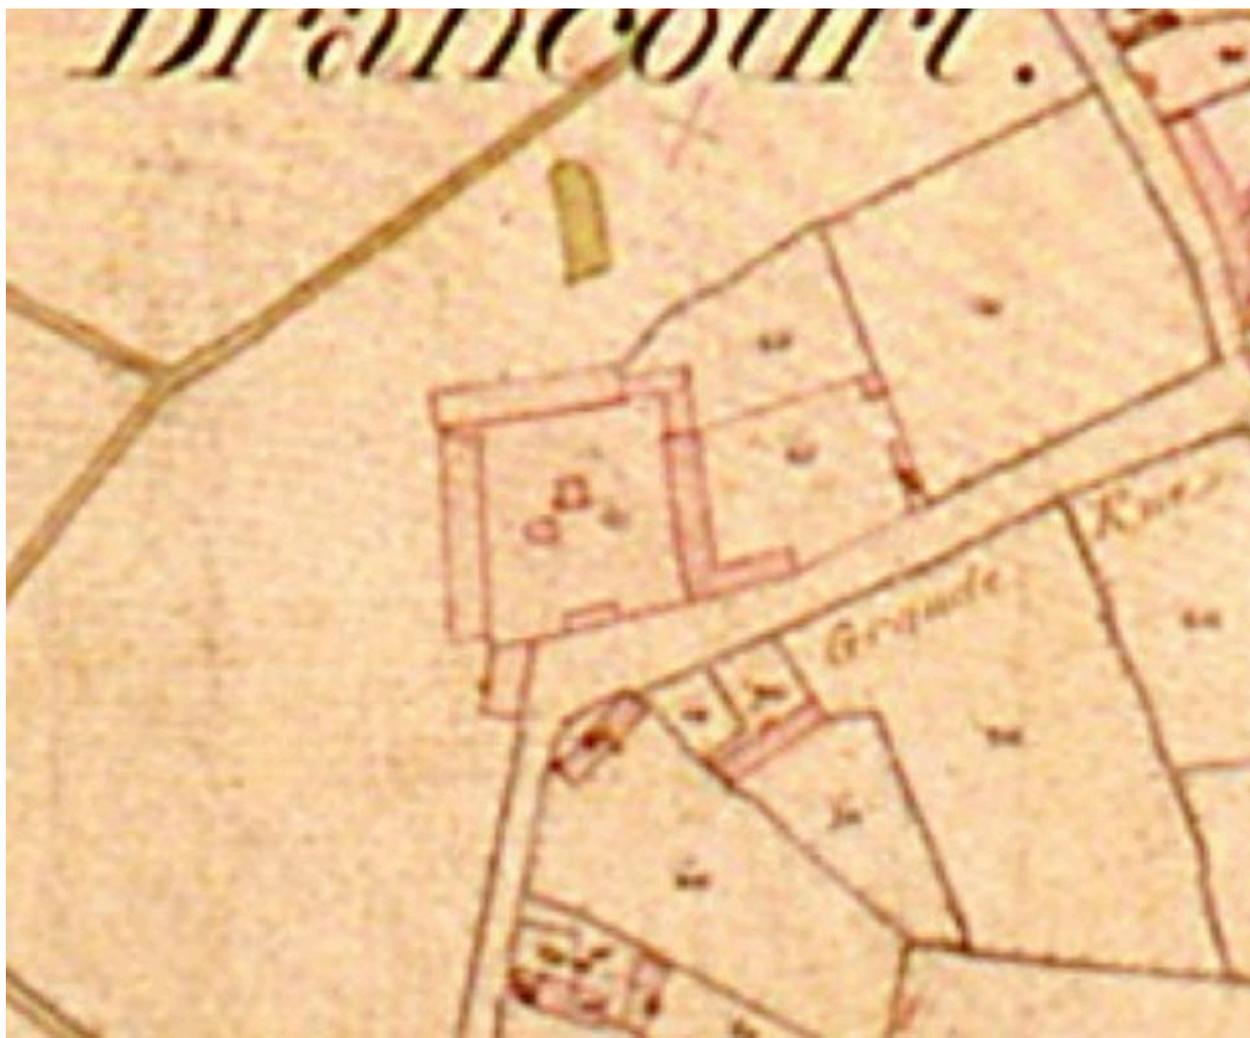
Plan de la ferme en 1832.

Une ferme figure sur le cadastre napoléonien. Le logis, formant un L, était situé à l'est de la cour ; un pigeonnier ainsi qu'un second bâtiment carré étaient situés au coeur de celle-ci. Il ne reste rien de cette exploitation.

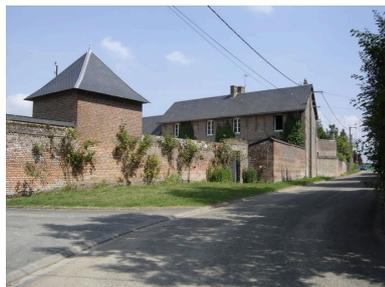
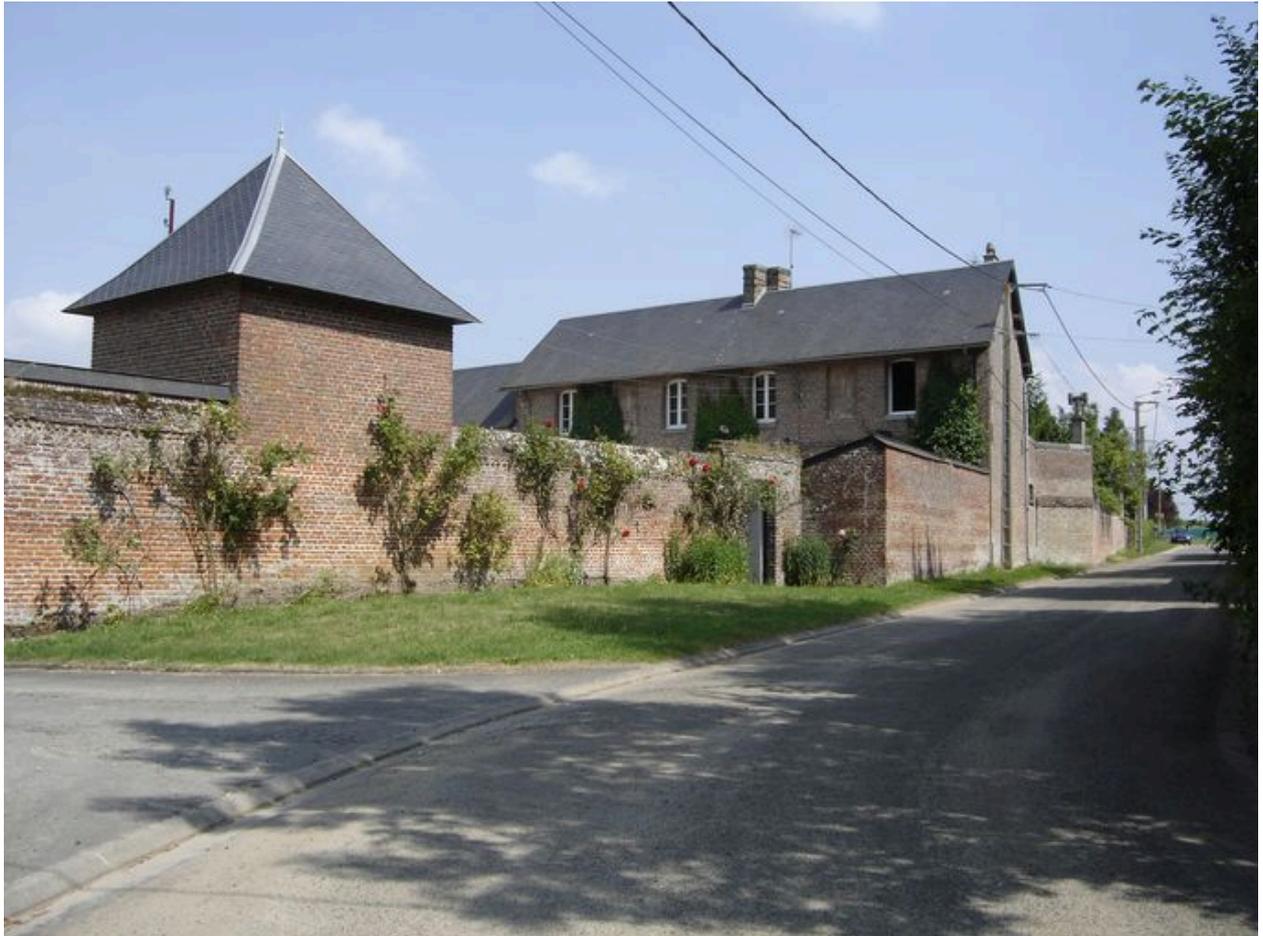
Vue du logis depuis la rue.
Phot. Inès Guérin
IVR22_20058006179NUCA

Vue du logis depuis la rue.

La ferme dispose de bâtiments imposants, aux fonctions individuelles, distribués autour de deux cours : la première et la principale mesurant une vingtaine de mètres de côté, et la seconde, plus petite, à l'est de la propriété. Tous ces éléments sont en brique, sauf la grange utilisant la technique du torchis et pans de bois. Le mur de clôture sur rue est en brique. Percé d'un portail et d'une porte piétonne, il est maintenu par plusieurs contreforts à couteaux picards. Une ouverture, donnant à l'origine accès à la seconde cour, a été condamnée. Au niveau du pigeonnier, le mur de clôture possède un décor de frise en opus spicatum. A cet endroit, les briques de couleur différentes pourraient indiquer plusieurs phases de construction. Le logis, en brique, perpendiculaire à la rue, dispose en élévation d'un sous-sol, d'un rez-de-chaussée légèrement surélevé et d'un étage carré. Long de six travées, il est desservi en façade par deux portes d'accès, desservies par trois marches en grès. Les ouvertures du rez-de-chaussée n'ont pas fait l'objet d'une distribution régulière, contrairement à celles de l'étage. Une bande horizontale saillante matérialise la séparation entre les deux niveaux. Celle-ci constitue le seul élément décoratif

de cette habitation. Le toit à longs pans en ardoises est percé d'une souche de cheminée au centre. Dans le prolongement du logis se situent les écuries, d'ouest en est : les écuries à chevaux et les écuries à chevaux d'élevage, c'est-à-dire les poulinières. Les premières ont bénéficié d'une hauteur plus importante en raison de la présence d'un grenier dans le comble à surcroît, ajouré d'une lucarne permettant l'engrangement. De larges portes ont été percées récemment. Les autres écuries, plus basses, ont conservé leurs trois portes à deux vantaux horizontaux. Elles-aussi sont surmontées d'un fenil à lucarne, plus bas. Leur toit est couvert en tuile. En retour d'équerre, occupant la partie nord de la cour, se trouve le corps de passage permettant l'accès à la pâture située à l'arrière de la propriété, dans laquelle se trouve la mare. La cidrerie jouxte ce dernier : il s'agit d'un bâtiment divisé en deux parties, la première composée d'une cave semi-enterrée destinée au stockage des tonneaux et la seconde, abritant le pressoir. A la suite de la cidrerie, se trouvent les étables à vaches. Plus basses que le bâtiment précédent, elles disposent de quatre portes larges flanquées de petites ouvertures. Le grenier est ajouré de trois lucarnes à fenêtre pendante. La remise et la porcherie sont situées sous le même toit dans le prolongement des étables. Le côté occidental de la cour est occupé par un hangar, la grange moderne et la charreterie surmontée du grenier, située en dehors du mur de clôture, en avant de la grange. Ce dernier bâtiment possède un solin en brique de deux mètres de haut avec structure en torchis et pans de bois. Le toit à longs pans est en pannes picardes. Le pignon sud est entièrement en briques. La sablière basse est assemblée à mi-bois chevillée. Le mur de clôture situé au nord est jouxté d'un pigeonnier et de clapiers en briques. La seconde cour de la propriété, située à l'est, est fermée au nord d'un bâtiment en brique avec appentis en tôle et à l'est, du logement des ouvriers, également en brique avec toit à longs pans en ardoise.

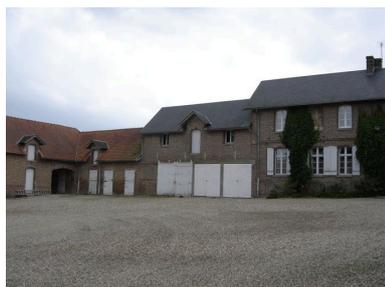
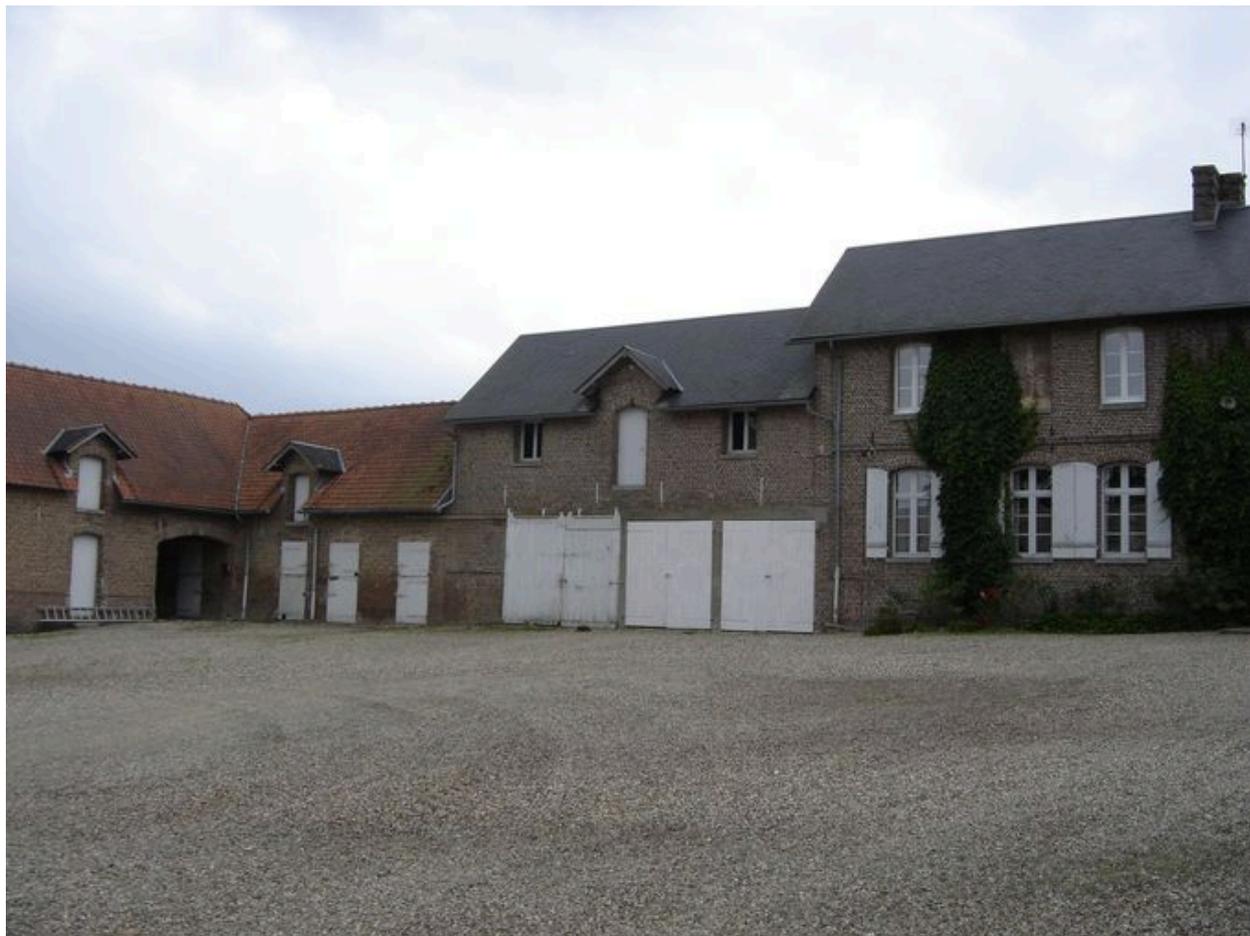
Vue des écuries et poulinières.
Phot. Inès Guérin
IVR22_20058006182NUCA

Vue des écuries et poulinières.

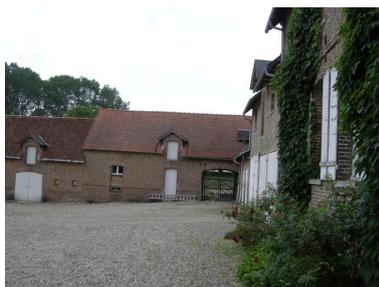
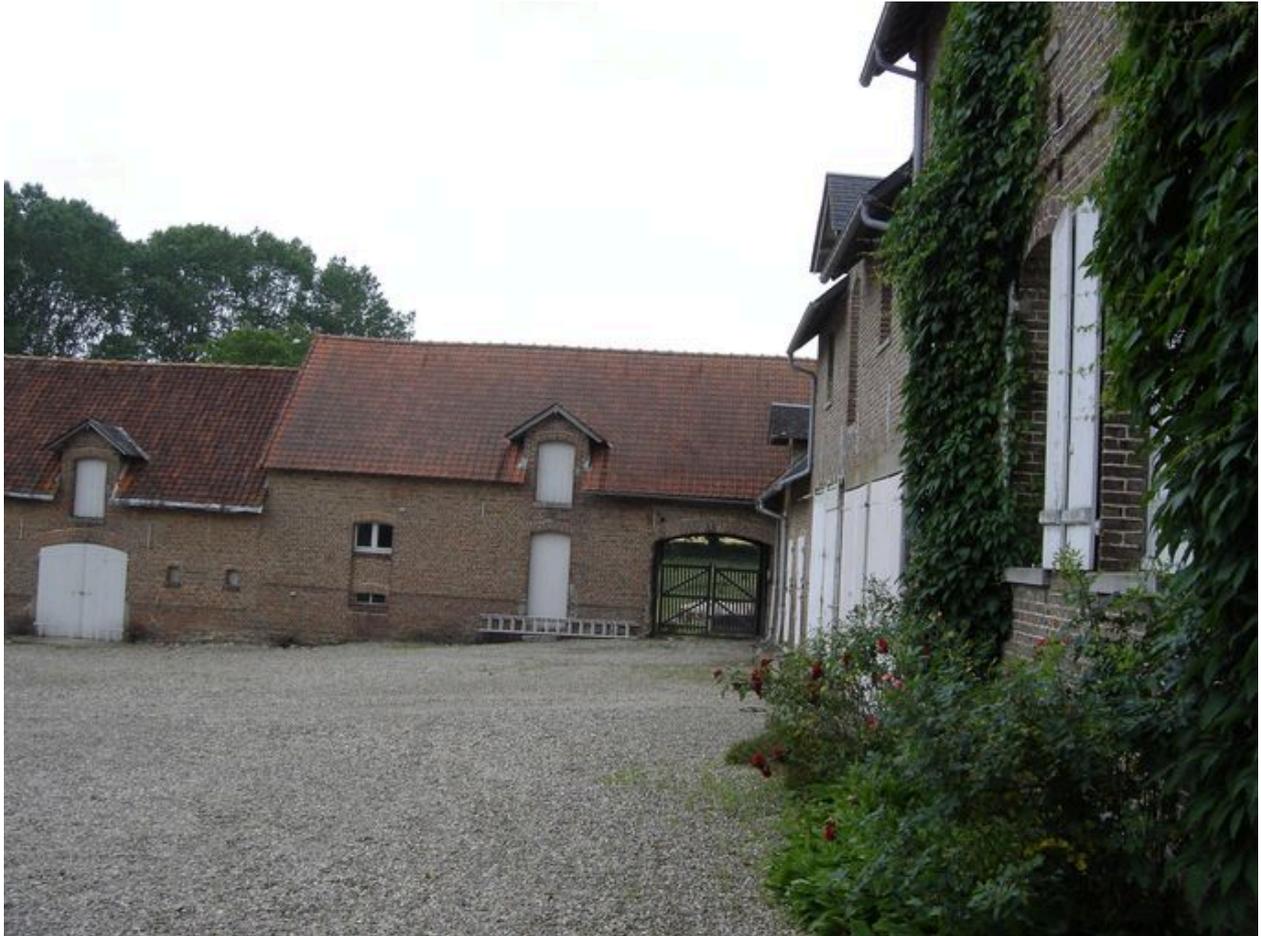
Vue de la cidrerie flanquée du corps
de passage donnant accès à la pâture.
Phot. Inès Guérin
IVR22_20058006183NUCA

Vue de la cidrerie flanquée du corps de passage donnant accès à la pâture.

L'ensemble des bâtiments (mis à part le logis qui, d'après le propriétaire, aurait été édifié en 1875) semble avoir été construit (selon un plan relativement similaire à la ferme du 18e siècle) à la fin du 19e siècle, comme l'indique la date de 1891 portée sur le linteau de la cidrerie, par l'architecte maçon Blondin, résidant à Arrest.

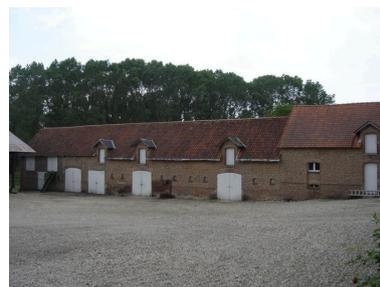
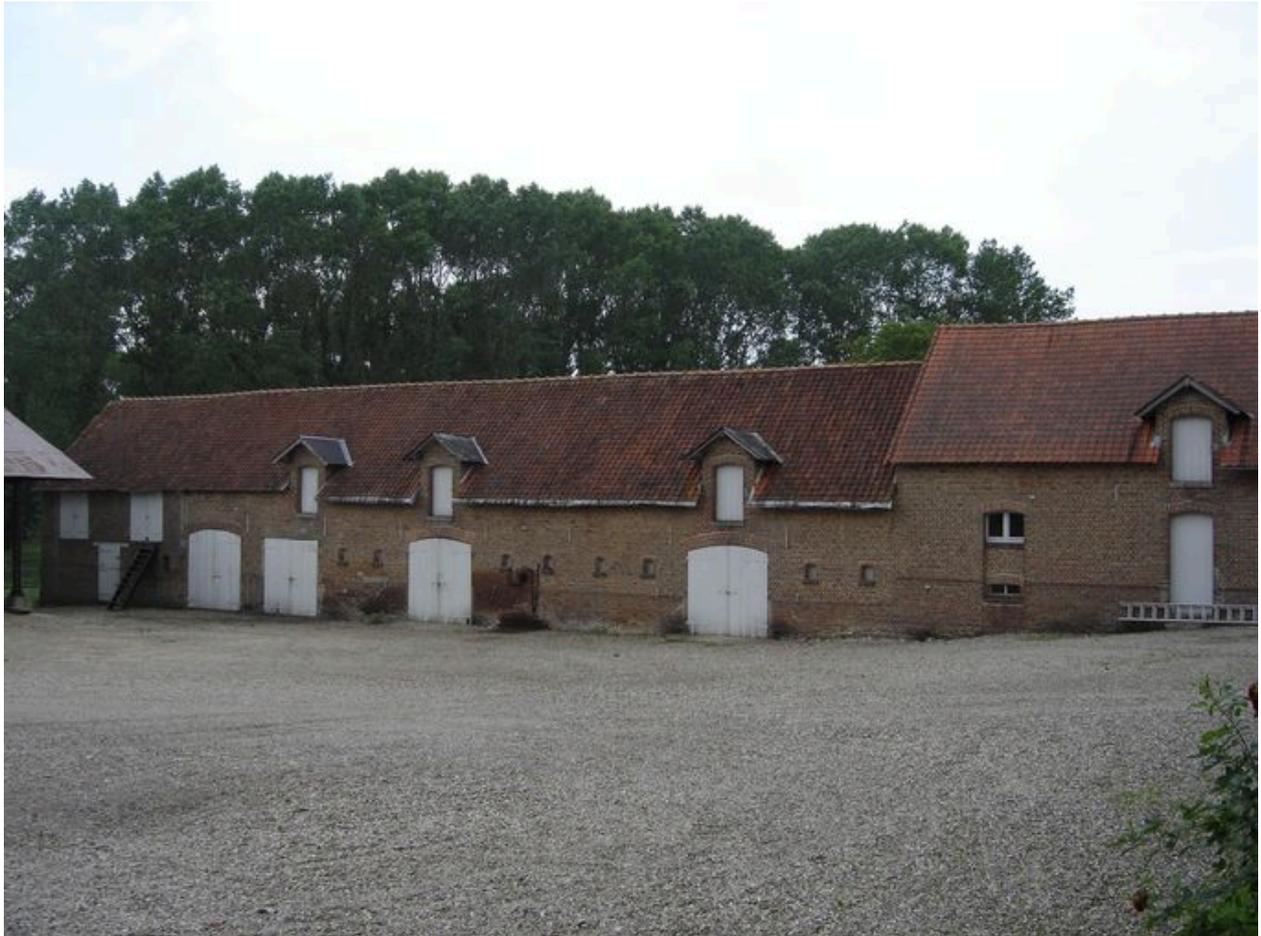
Vue des étables.
Phot. Inès Guérin
IVR22_20058006185NUCA

Vue des étables.

Cette ferme de taille possède un bâti homogène. D'après certains habitants, le grand-père de la famille (le constructeur ?) était agriculteur et ingénieur agronome : est-ce lui qui a fait construire cette ferme et selon quelles normes ? Peut-on parler de ferme modèle ? Les portes des étables ont été modifiées.

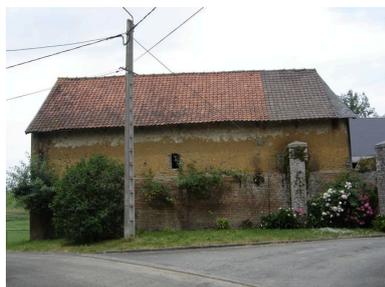
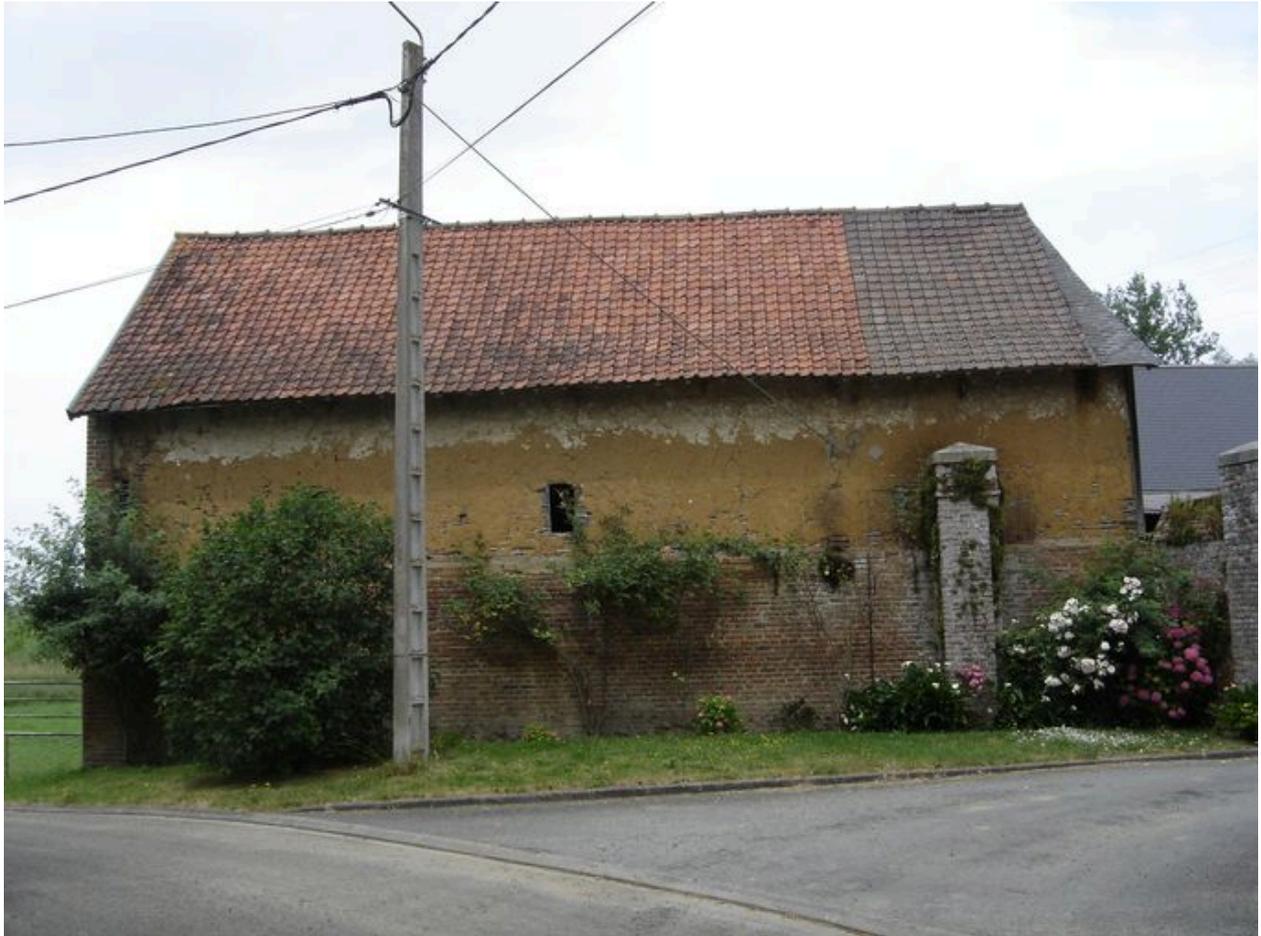
Vue de la charretterie.
Phot. Inès Guérin
IVR22_20058006187NUCA

Vue de la charretterie.

L'une des poutres de la charretterie porte la date de 1818 ; il n'est pas impossible que celle-ci ait été remployée.

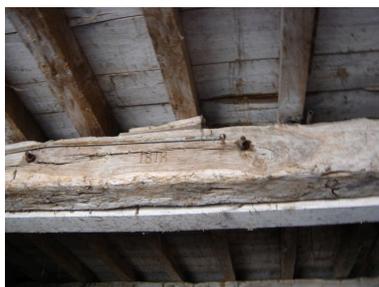
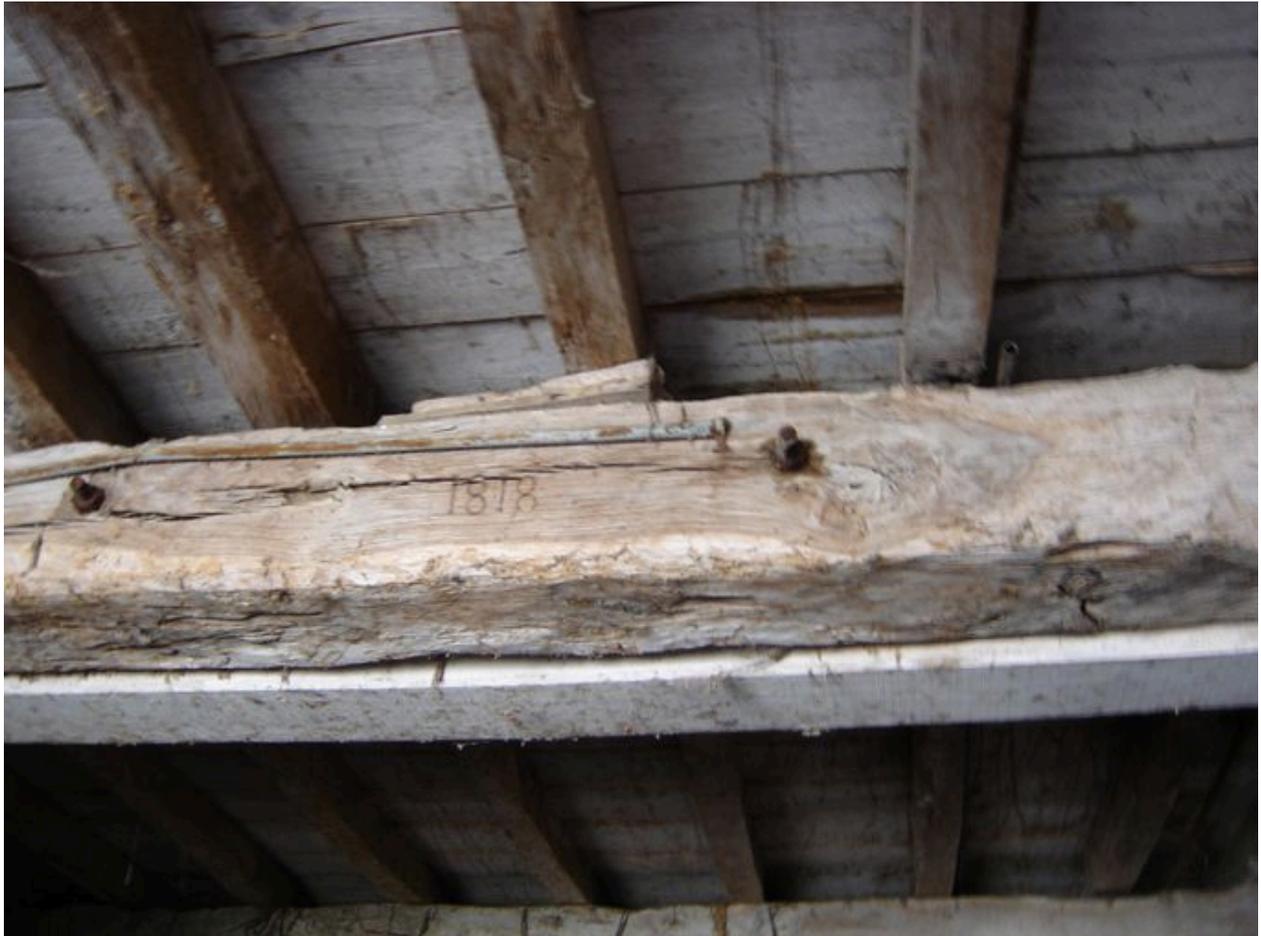
Détail de la date de 1818
sur une des poutres.
Phot. Inès Guérin
IVR22_20058006188NUCA

Détail de la date de 1818 sur une des poutres.
