Hauts-de-France, Somme
Boismont
1 rue François-Curé

Ancien presbytère de Boismont

Numéro de dossier : IA80007547
Date de l'enquête initiale : 2006
Date(s) de rédaction : 2006
Cadre de l'étude : inventaire préliminaire arrière-pays maritime picard
Degré d'étude : étudié

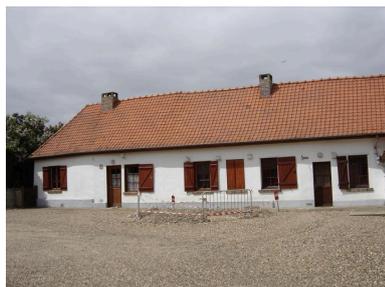
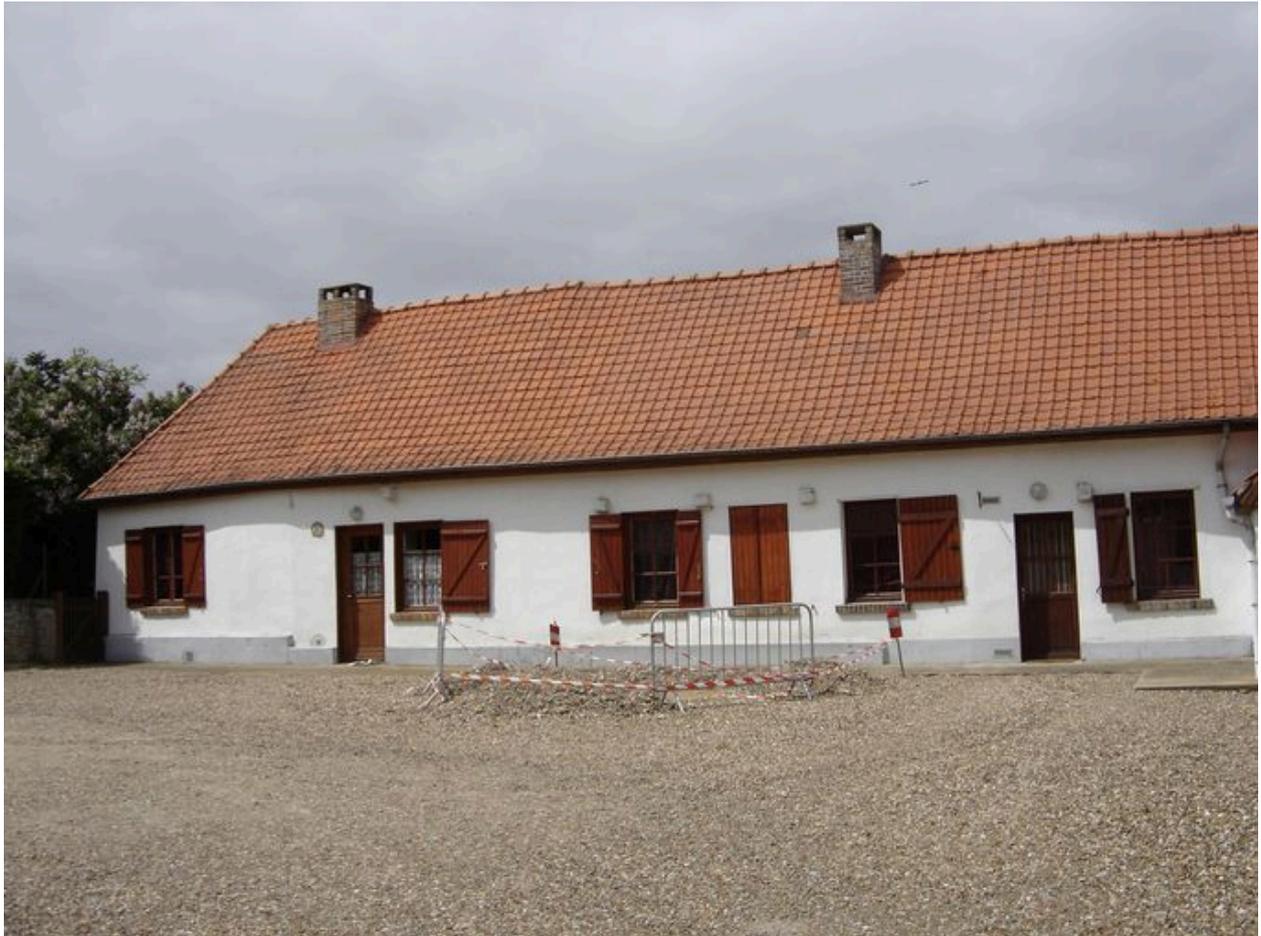
Vue générale du logis.
Phot. Inès Guérin
IVR22_20058005763NUCA

Vue générale du logis.

La maison est située perpendiculairement à la rue. De plan allongé (neuf travées dont deux portes), elle est construite en pans de bois et torchis. Le mur pignon sur rue a été entièrement reconstruit en parpaing. Deux souches de cheminée sont visibles. Les tenons d'ancrage du sommier sont perceptibles en façade. Les ouvertures sont distribuées de manière irrégulière. Une petite excroissance est située en retour d'équerre du logis. Le toit à longs pans et croupe est en tuile mécanique.

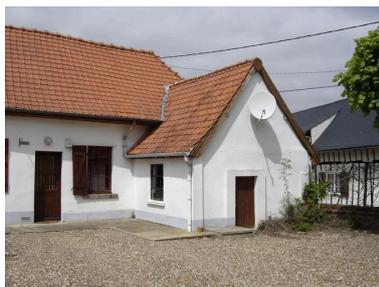
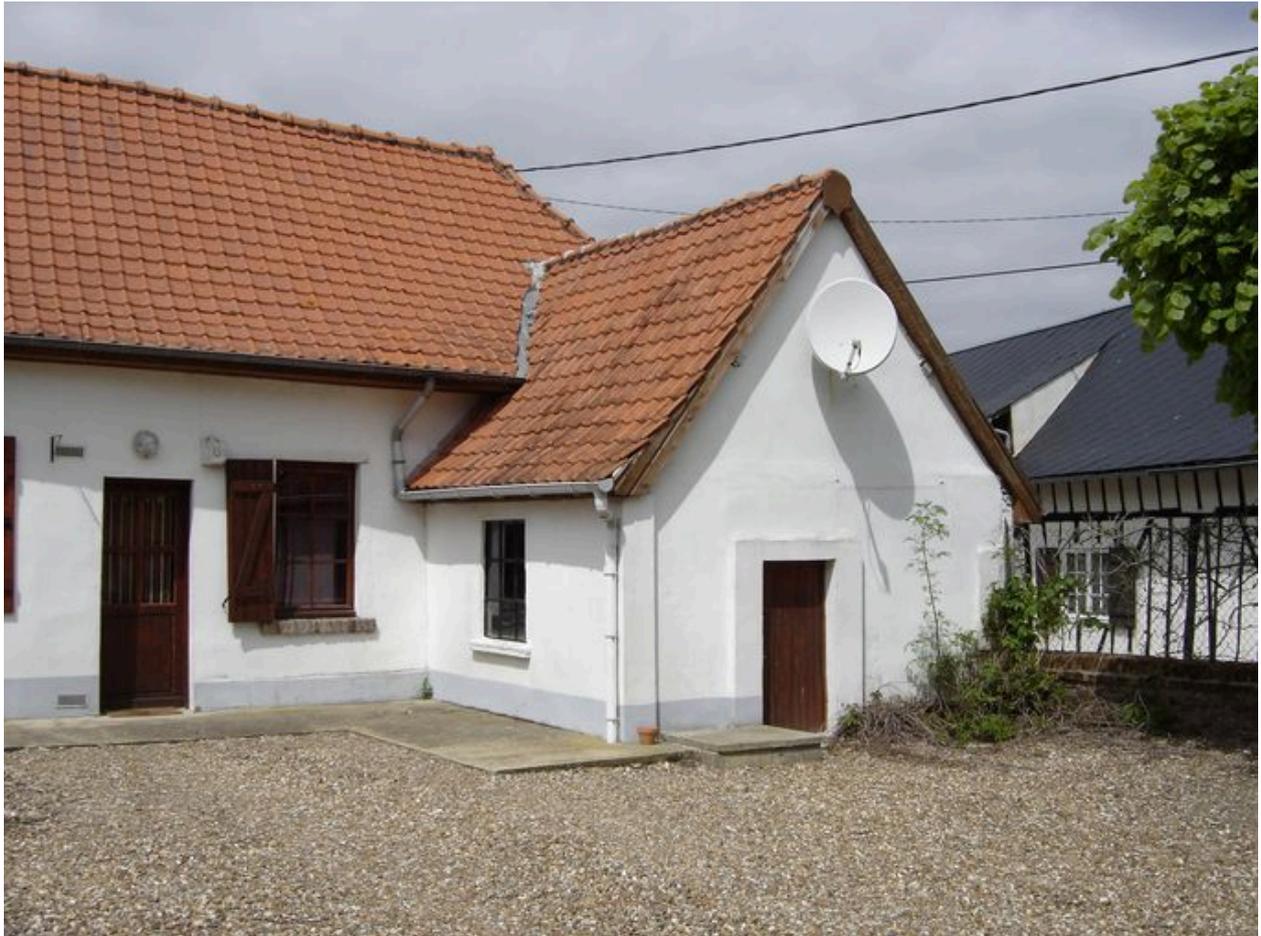
Vue du bâtiment en
retour d'équerre du logis.
Phot. Inès Guérin
IVR22_20058005764NUCA

Vue du bâtiment en retour d'équerre du logis.

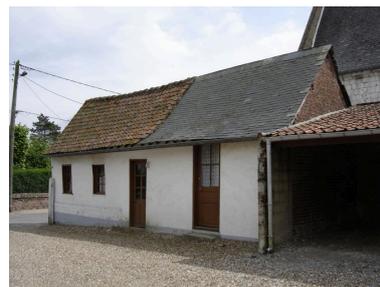
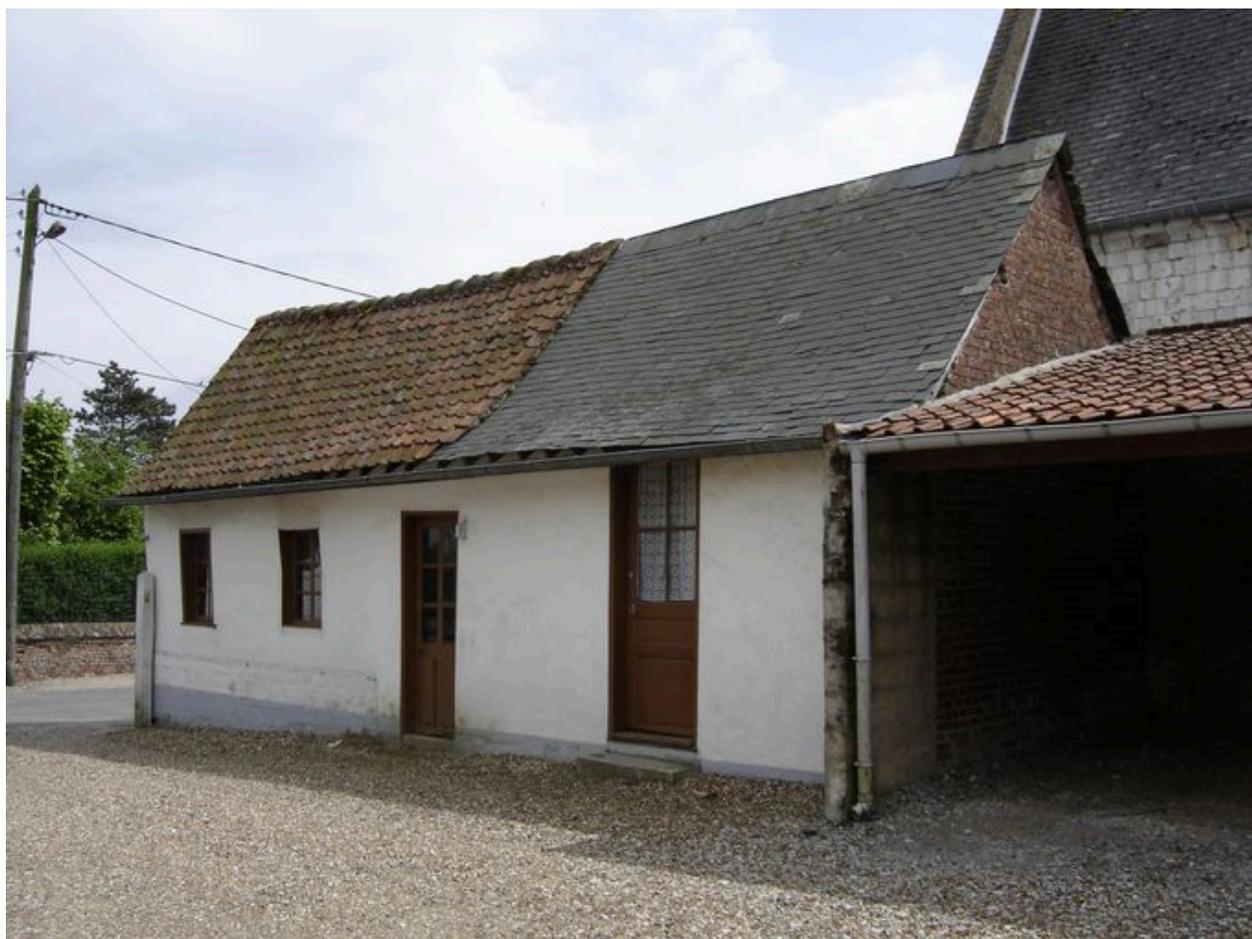
Vue des anciennes
dépendances agricoles.
Phot. Inès Guérin
IVR22_20058005765NUCA

Vue des anciennes dépendances agricoles.

Les dépendances situées en face du logis, de l'autre côté de la cour, sont en brique ; seule la façade sur cour possède encore une structure ancienne en pans de bois et torchis (la sablière basse est visible sur le solin en brique). Il s'agit d'un petit bâtiment à deux fenêtres et deux portes en brique. Le toit a reçu une couverture mixte de tuile et d'ardoise.

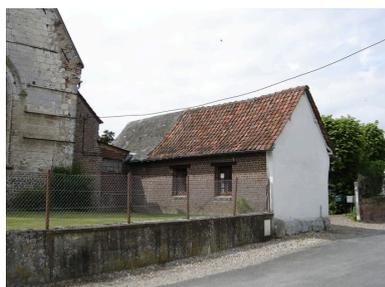
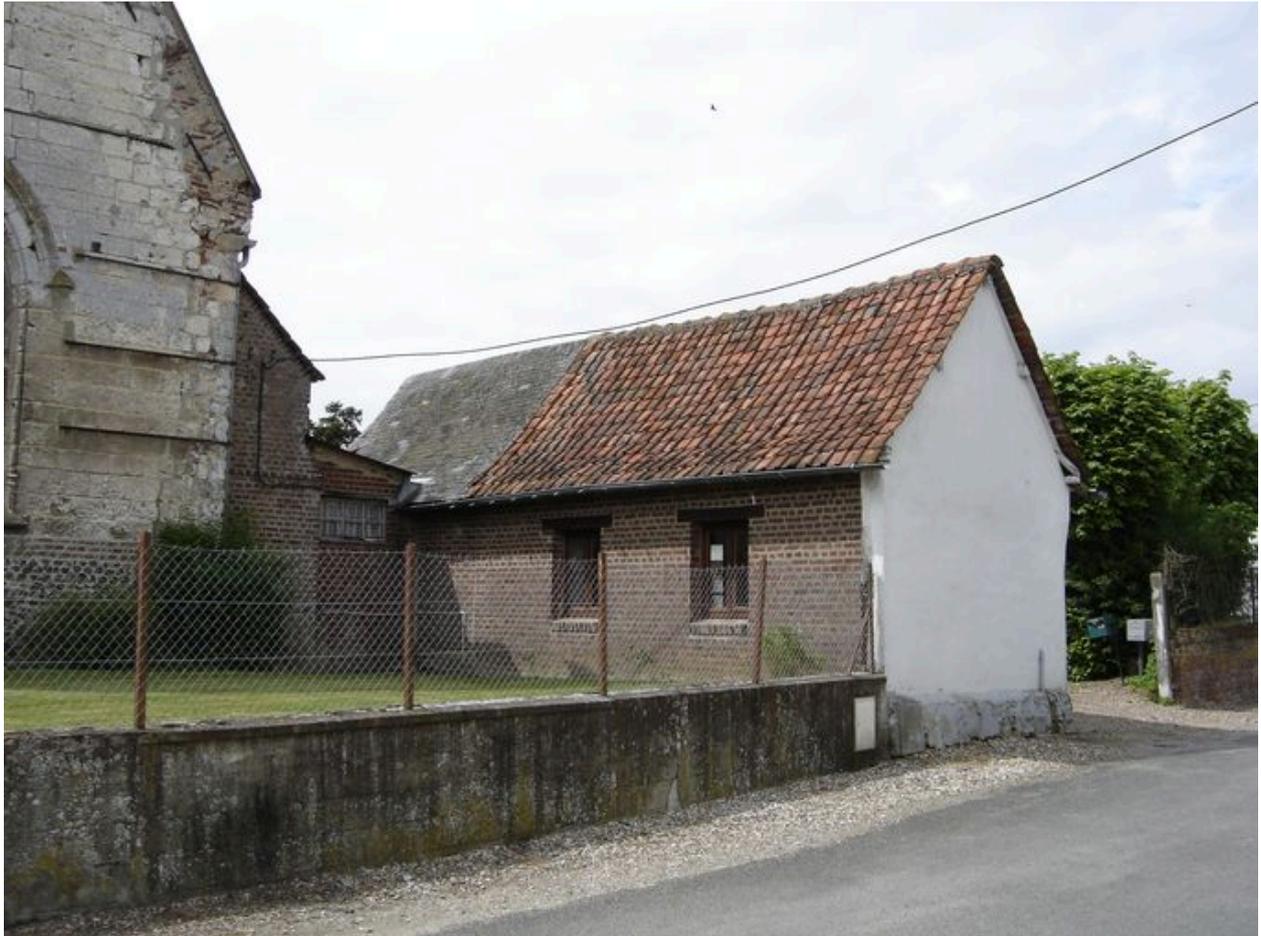
Vue postérieure des anciens
bâtiments agricoles.
Phot. Inès Guérin
IVR22_20058005766NUCA

Vue postérieure des anciens bâtiments agricoles.

Les dépendances ont subi des remaniements à la fin du 19e siècle (pignon) et au début du 20e siècle (mur gouttereau postérieur).

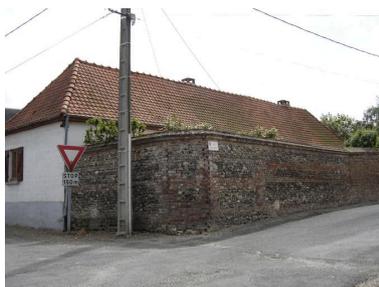
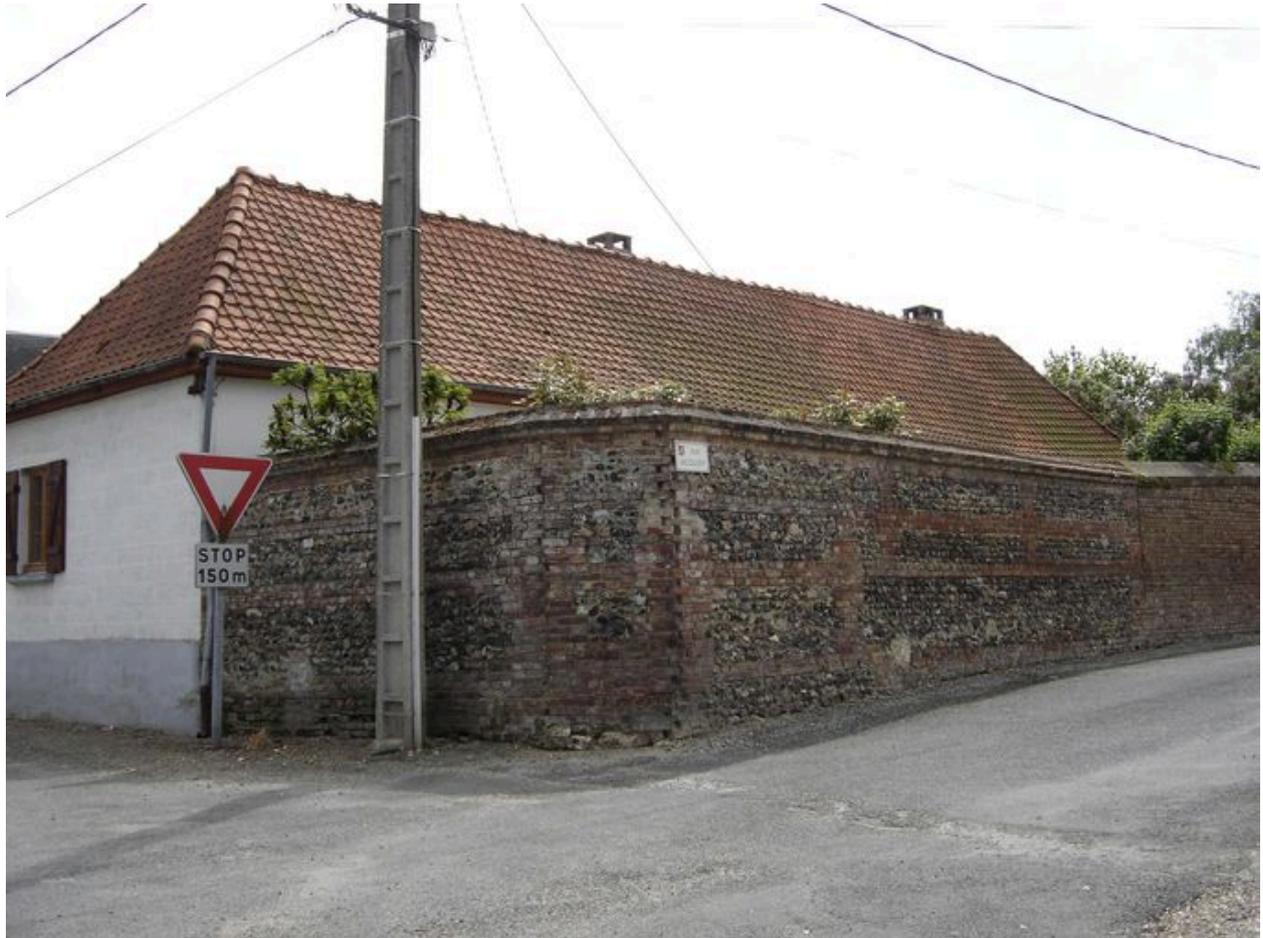
Vue du mur de clôture
en briques et silex.
Phot. Inès Guérin
IVR22_20058005767NUCA

Vue du mur de clôture en briques et silex.

La pâture, située à l'ouest de la cour, est accessible depuis une porte percée dans le mur d'enceinte en appareillage mixte de brique et de silex.
