Hauts-de-France, Aisne  
Vassogne  
1 rue de la Croix

## Ferme

Numéro de dossier : IA02001997  
Date de l'enquête initiale : 2003  
Date(s) de rédaction : 2003  
Cadre de l'étude : patrimoine de la Reconstruction Chemin des Dames  
Degré d'étude : étudié

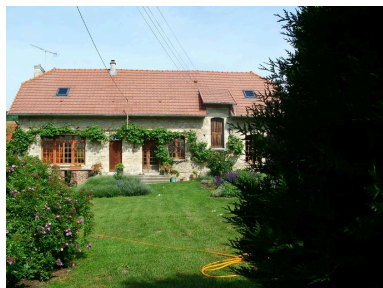
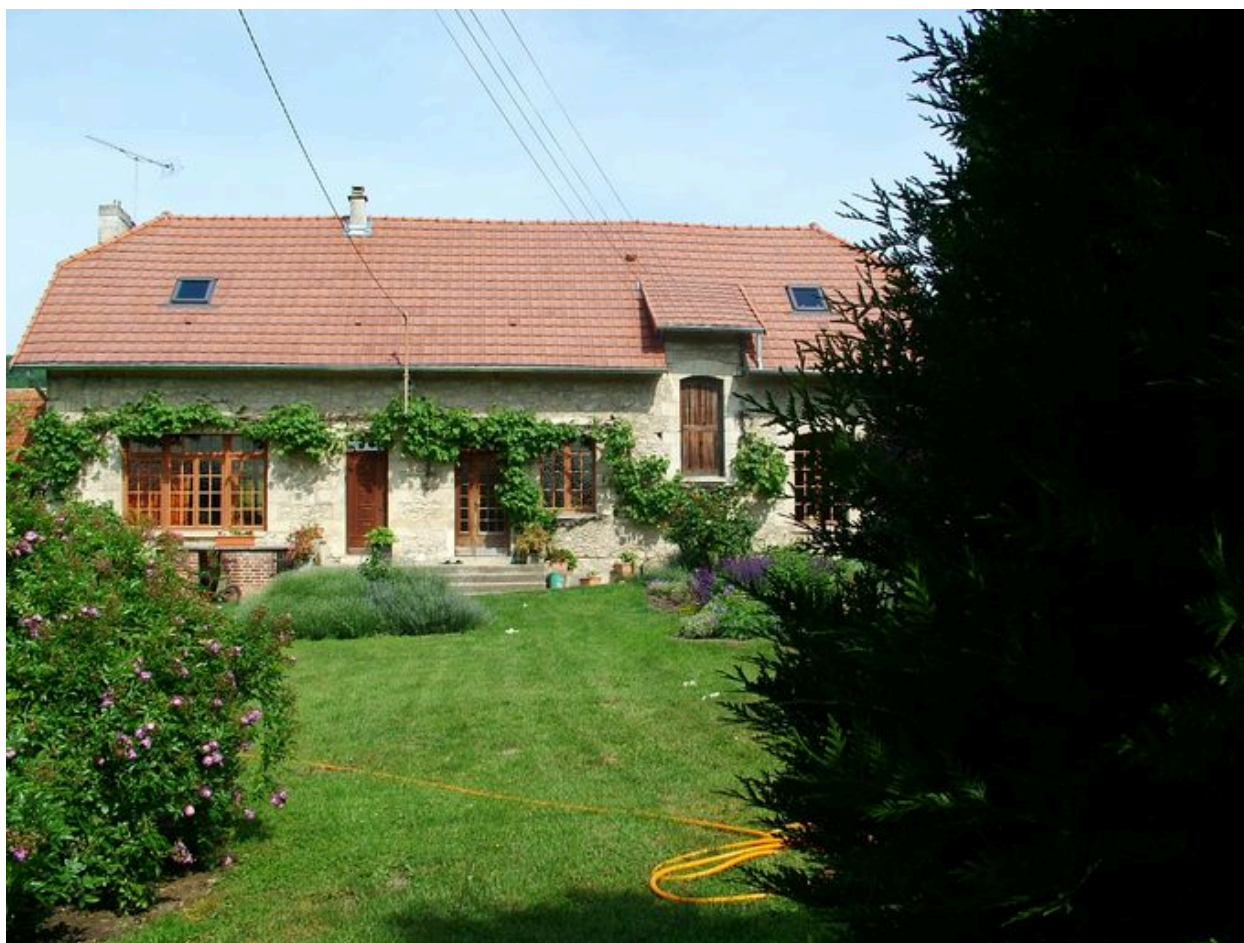
Vue du logis.  
Phot. Inès Guérin  
IVR22\_20030203026NUCA

Vue du logis.

La maison est située au fond de la propriété, les bâtiments agricoles en occupant un des côtés. Le logis est élevé en blocage de moellons et pierres de taille aux chaînes d'angle harpées. La présence d'une lucarne à foin trahit l'ancienne disposition qui plaçait la grange dans le prolongement de l'habitation. Le toit à longs pans et demi-croupes est couvert en tuile. Egaleme nt construites en blocage de moellons, toutes les parties agricoles sont réunies sous le même toit. Le pigeonnier est placé au fond de la cour, accolé au poulailler.

D'après le plan d'alignement, la ferme était en cours de construction en 1922. Les ouvertures de l'habitation ont été agrandies récemment dans un souci de clarté. Cet ensemble est de construction classique, contrastant avec la ferme qui la flanque au sud.

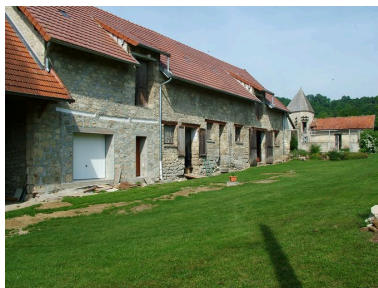
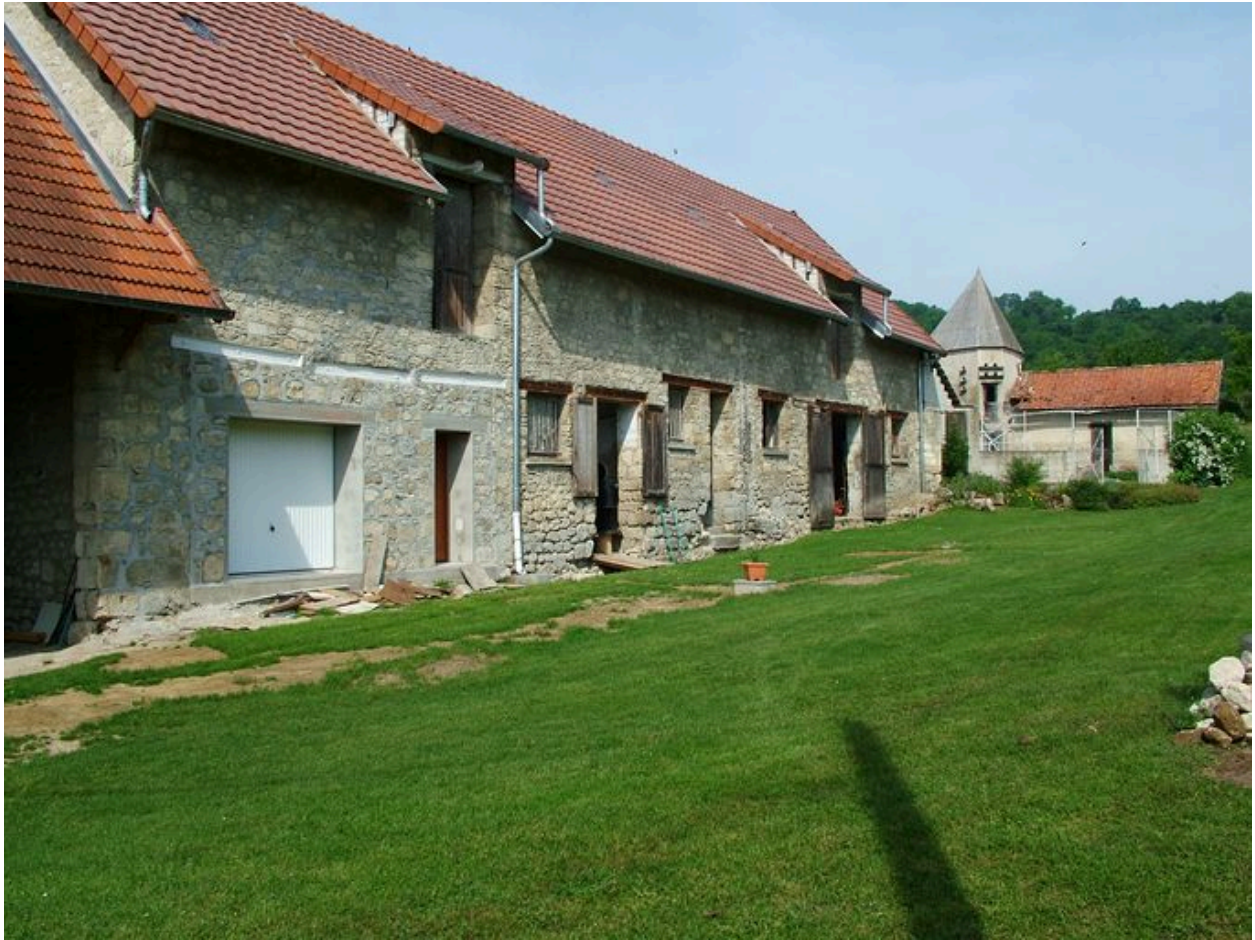
Vue des bâtiments agricoles.  
Phot. Inès Guérin  
IVR22\_20030203027NUCA

Vue des bâtiments agricoles.
