Hauts-de-France, Aisne
Vassogne
3 rue des Fermes

Ferme

Numéro de dossier : IA02002002
Date de l'enquête initiale : 2003
Date(s) de rédaction : 2003
Cadre de l'étude : patrimoine de la Reconstruction Chemin des Dames
Degré d'étude : étudié

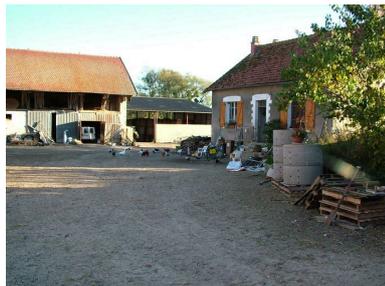
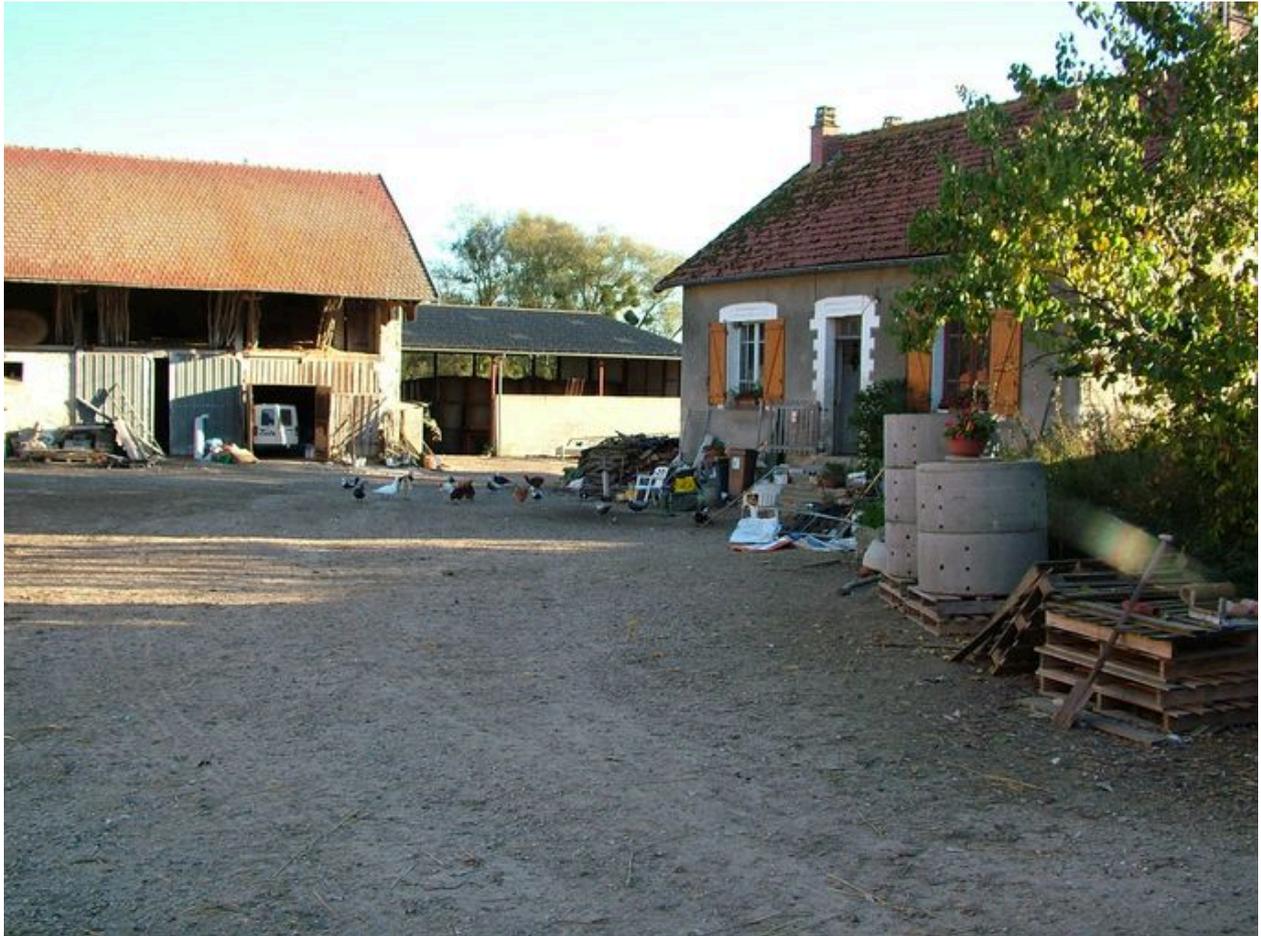
Vue du logis.
Phot. Irwin Leullier
IVR22_20050201098NUCA

Vue du logis.

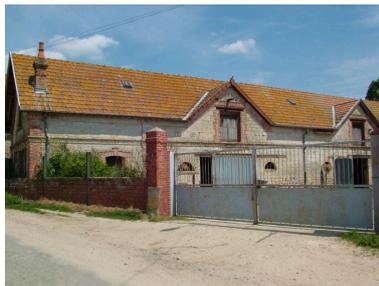
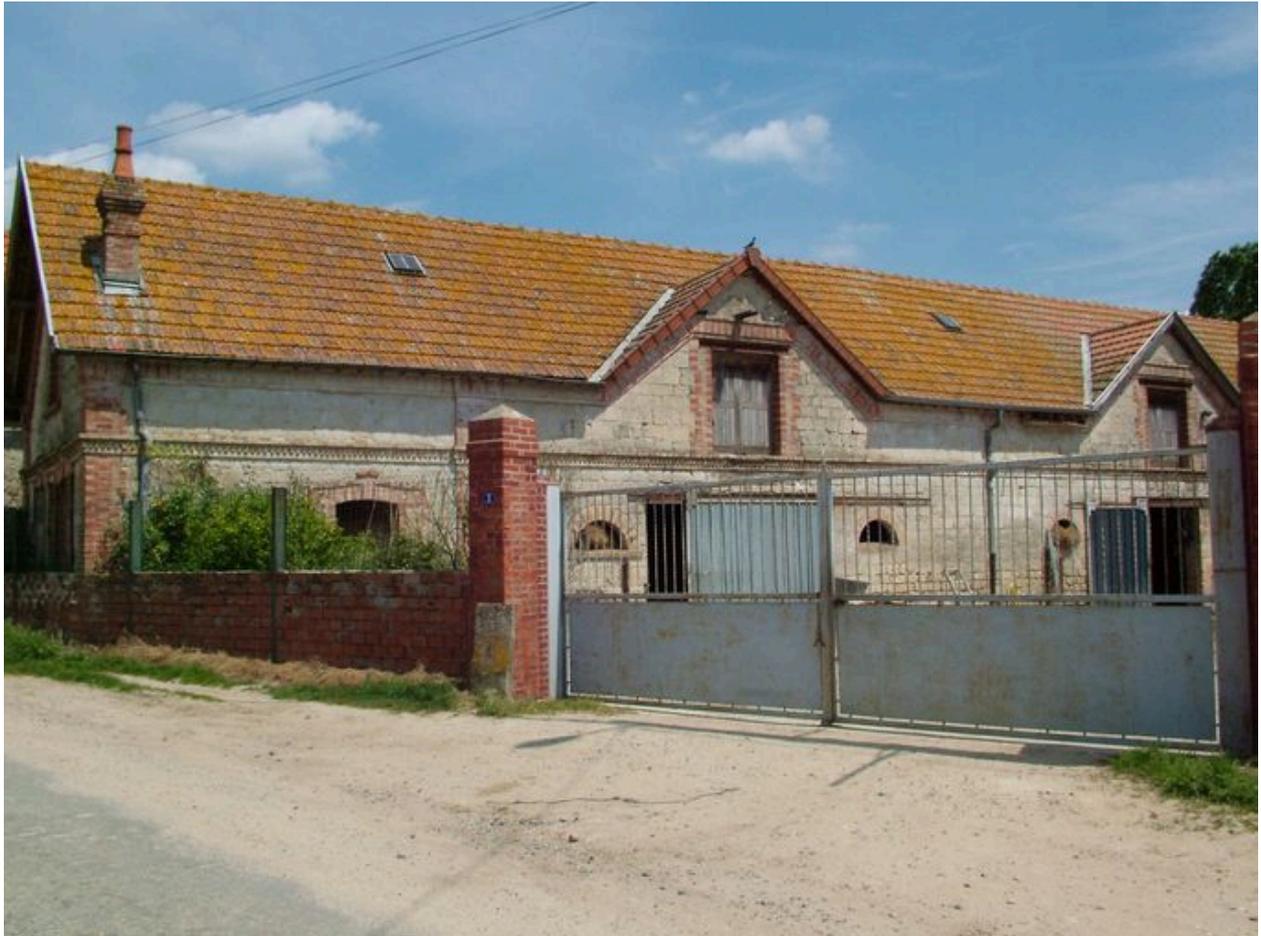
Cette ferme est composée de trois bâtiments indépendants distribués autour d'une cour carrée, close d'un muret sur rue. Entièrement construite en blocage de moellons de calcaire équarris, la construction de gauche, à destination d'étable, a reçu un décor de brique de couleurs diverses, disposée en opus spicatum sous le toit ainsi qu'aux ouvertures. Les portes larges sont surmontées d'un pignon en façade, percé d'une fenêtre permettant l'introduction du foin dans le grenier. Le bâtiment en fond de cour semble également être une étable. Le toit à longs pans brisés est ajouré sur la partie basse. Entièrement recouvert d'un enduit gris, le logis est placé en face du premier édifice : le rez-de-chaussée surélevé est accessible grâce à un escalier extérieur. Les linteaux des fenêtres sont en brique, toujours dans un souci décoratif.

Vue de l'étable.
Phot. Inès Guérin
IVR22_20030202998NUCA

Vue de l'étable.

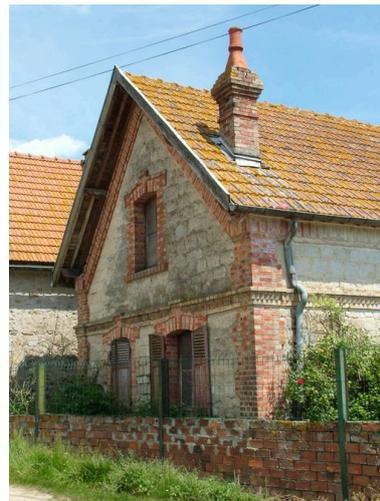
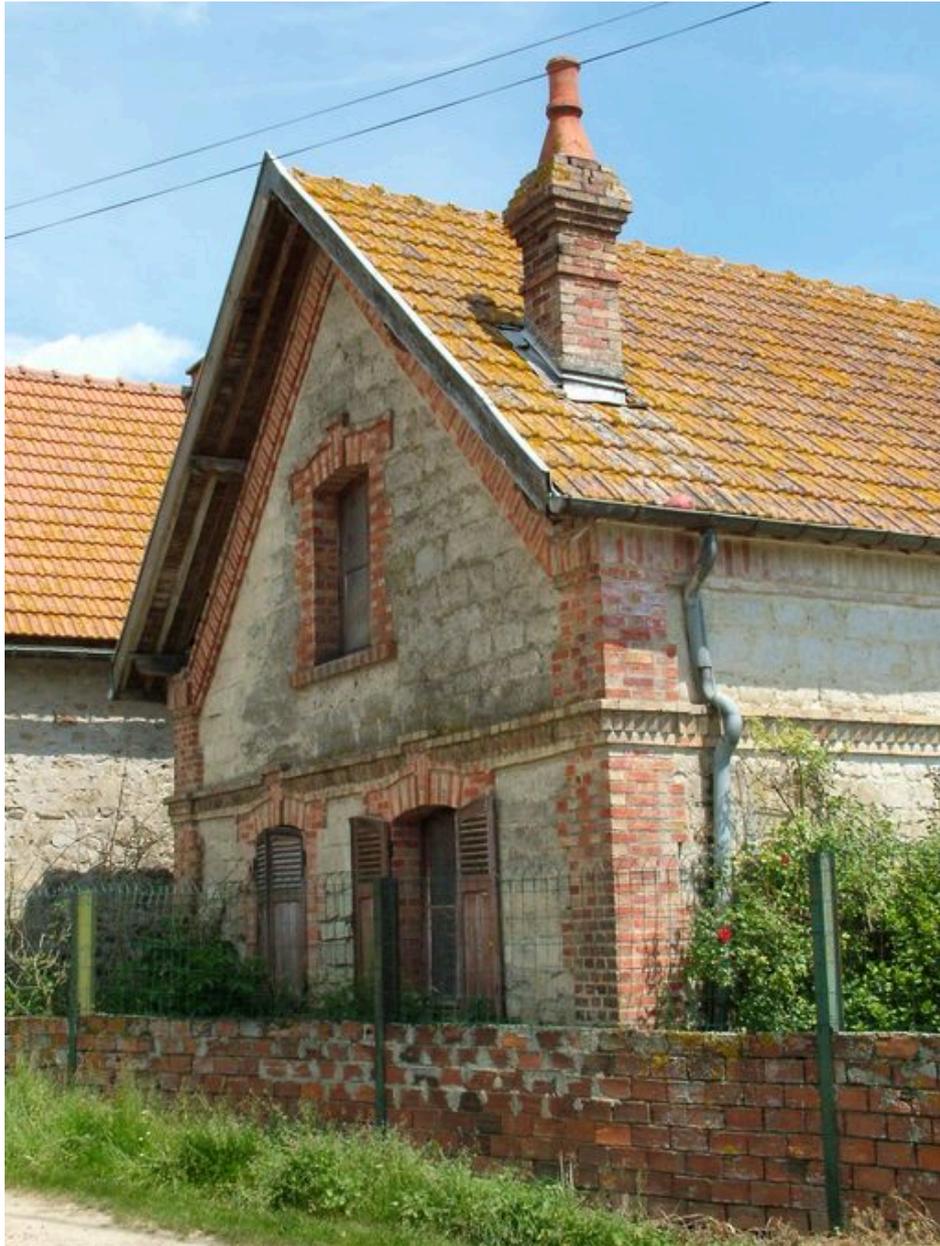
Détail du pignon sur rue de l'étable.
Phot. Inès Guérin
IVR22_20030202999NUCA

Détail du pignon sur rue de l'étable.

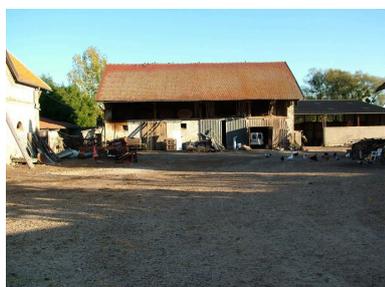
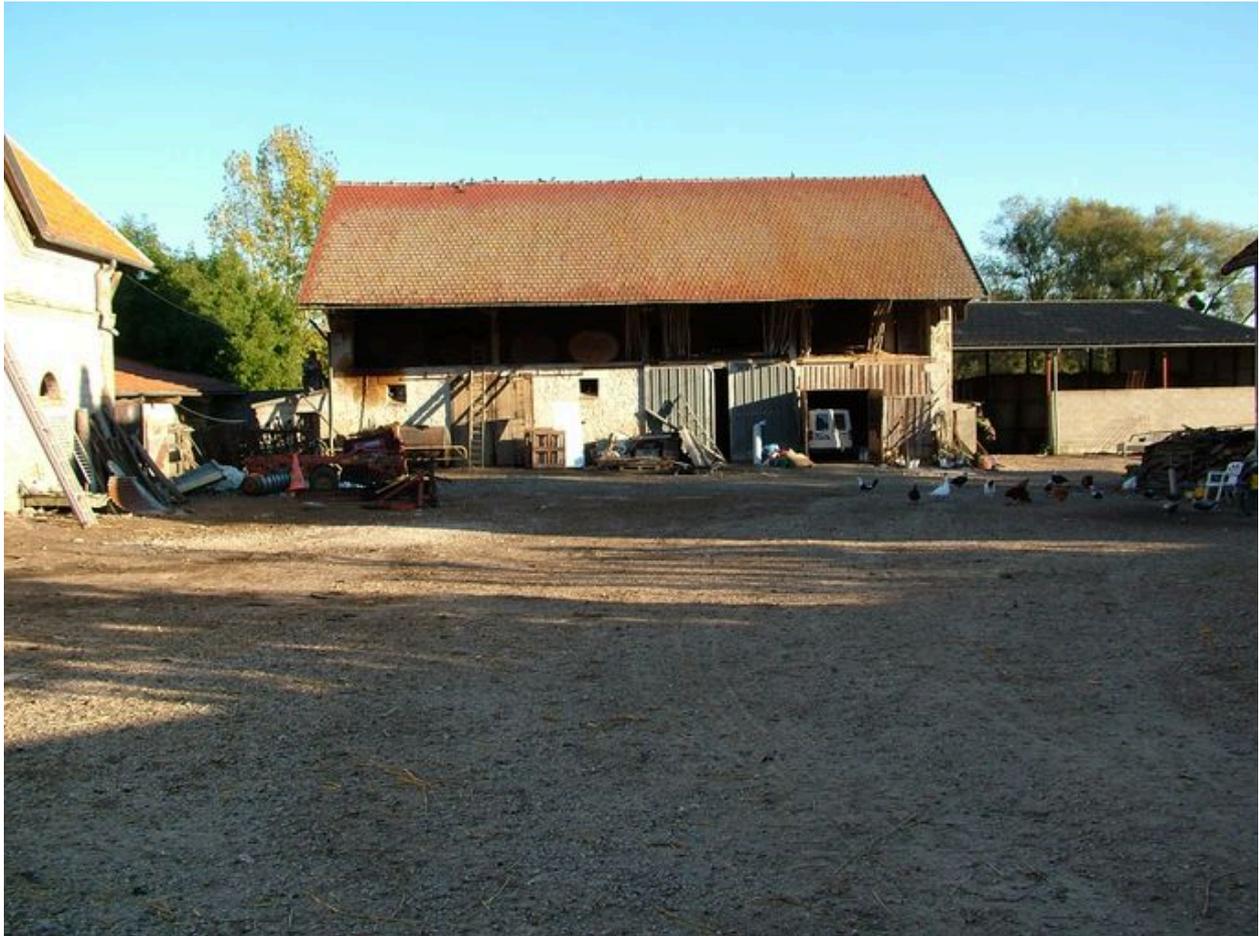
Vue de la grange située
dans le fond de la cour.
Phot. Irwin Leullier
IVR22_20050201097NUCA

Vue de la grange située dans le fond de la cour.
