Hauts-de-France, Somme
Pernois
Eglise paroissiale Saint-Martin, rue de l' Eglise

Lambris de revêtement du chœur et du transept

Numéro de dossier : IM80001617
Date de l'enquête initiale : 2009
Date(s) de rédaction : 2009
Cadre de l'étude : inventaire topographique Val-de-Nièvre, mobilier et objets religieux
Degré d'étude : étudié
Référence du dossier Monument Historique : PM80001029

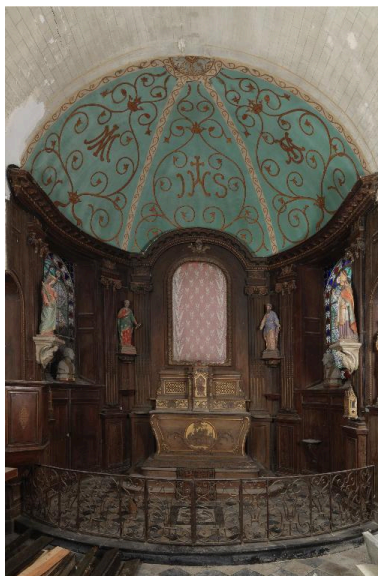
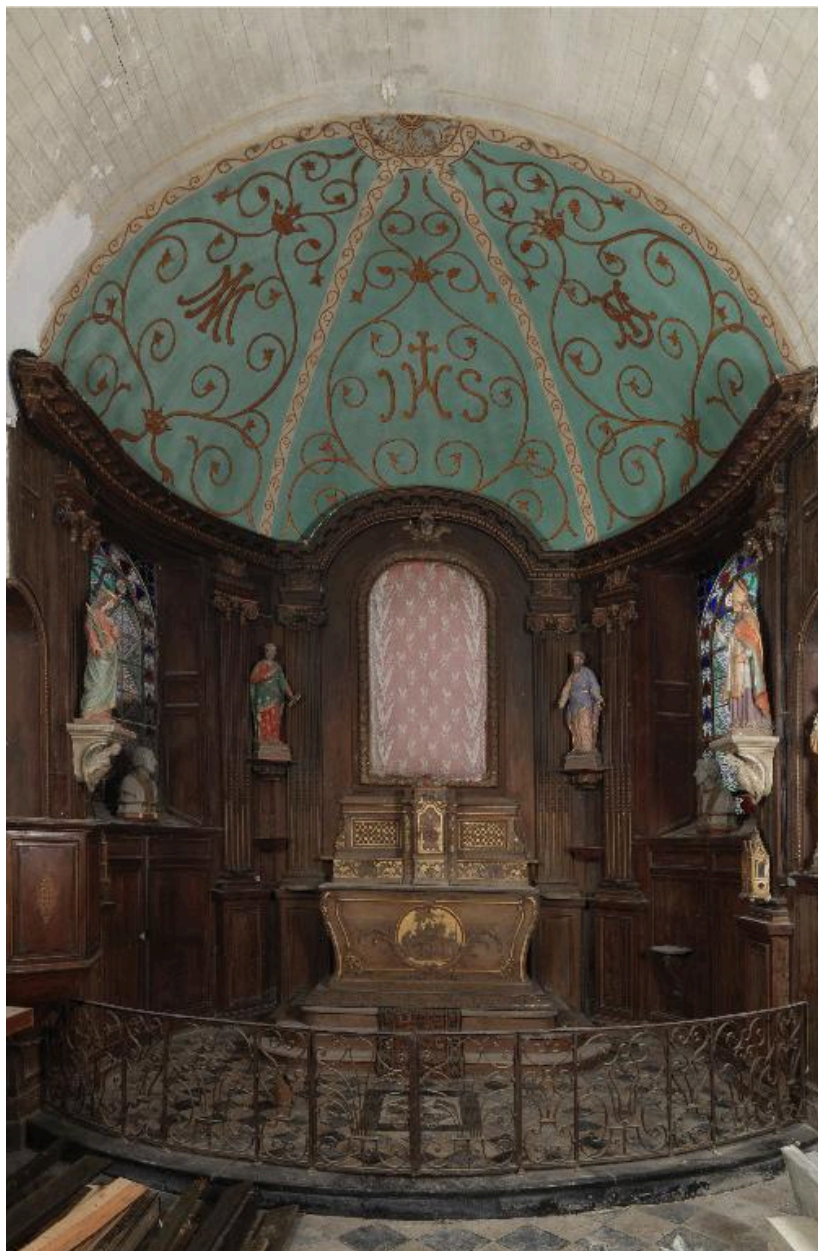
Le lambris pare l'ensemble de l'abside dont il épouse le plan semi-circulaire, et les parois est des deux bras du transept. Le lambris de hauteur de l'abside est formé de deux niveaux, dont un lambris d'appui formant soubassement. Six pilastres corinthiens à cannelures rudentées soutiennent la corniche à modillons qui souligne la naissance de la voûte en cul-de-four. Deux des pilastres entourent chacune des deux baies latérales, deux autres entourent le maître-autel et son retable. Entre deux paires de pilastres, de part et d'autre du retable, sont fixées deux consoles qui supportaient probablement les statues d'anges adorateurs. Un lambris de demi-revêtement parfaitement symétrique se déploie sur les deux parois des deux bras du transept. Il comprend trois niveaux : un niveau de soubassement formé de deux panneaux verticaux de part et d'autre de l'autel ; un niveau médian où deux panneaux horizontaux prolongent les panneaux du gradin d'autel ; enfin un niveau supérieur où deux panneaux, entourés de deux pilastres corinthiens à cannelures rudentées, flanquent le retable de l'autel.

Choeur.
Phot. Marie-Laure Monnehay-Vulliet, Phot. Thierry Lefébure
IVR22_20128001308NUC2A

Choeur.

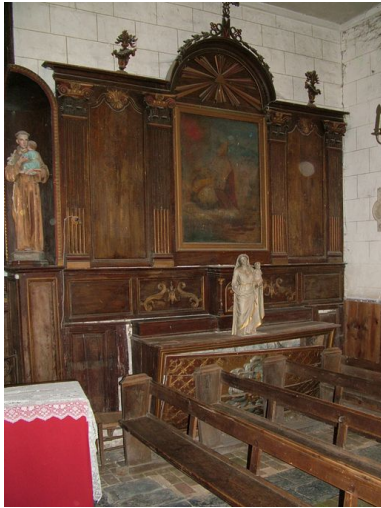
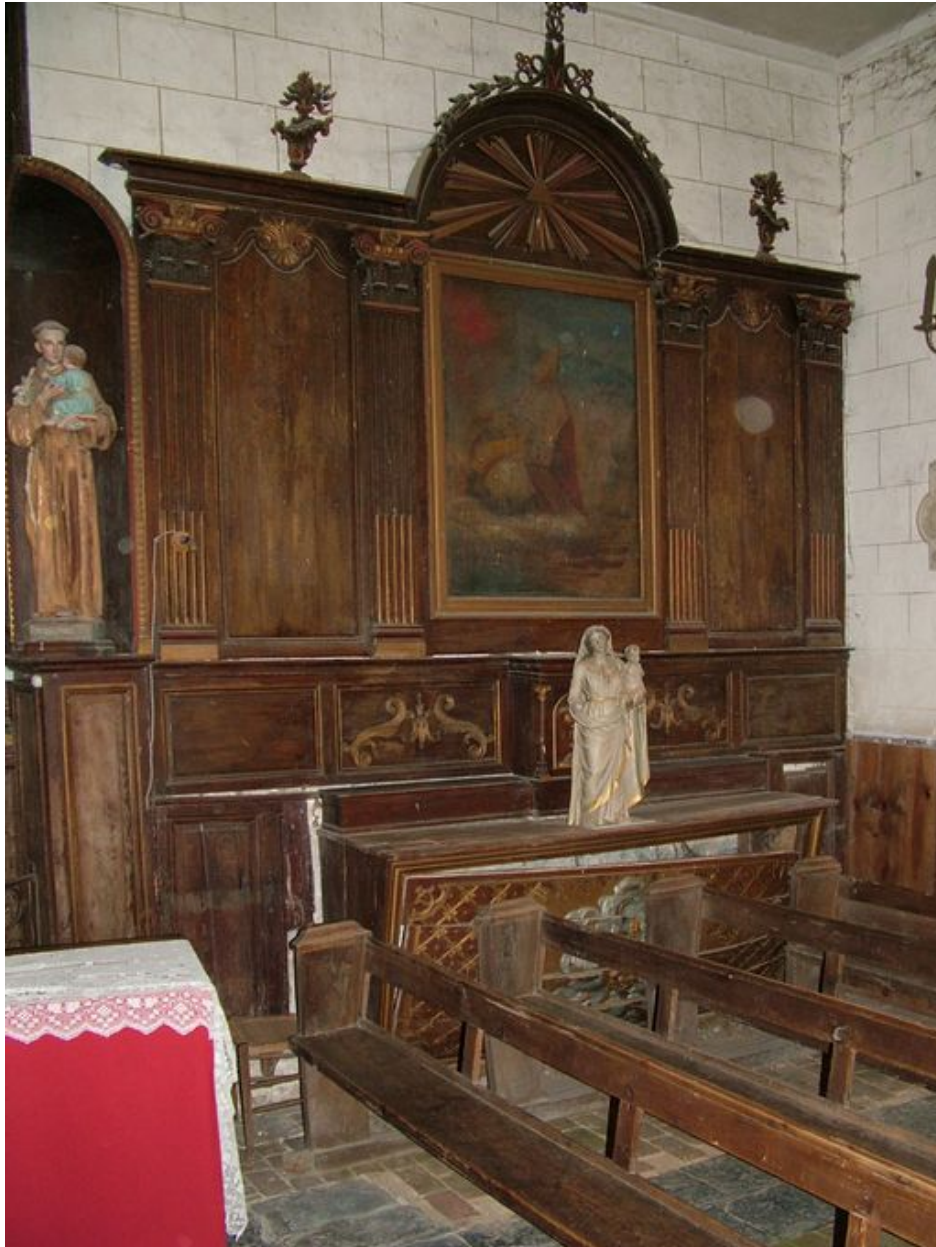
L'humidité a créé un jeu dans le lambris du transept, dont certains panneaux et certains éléments du cadre se sont désolidarisés de l'ensemble.

Bras sud du transept.
Phot. Frédéric Fournis
IVR22_20098005356NUCA

Bras sud du transept.

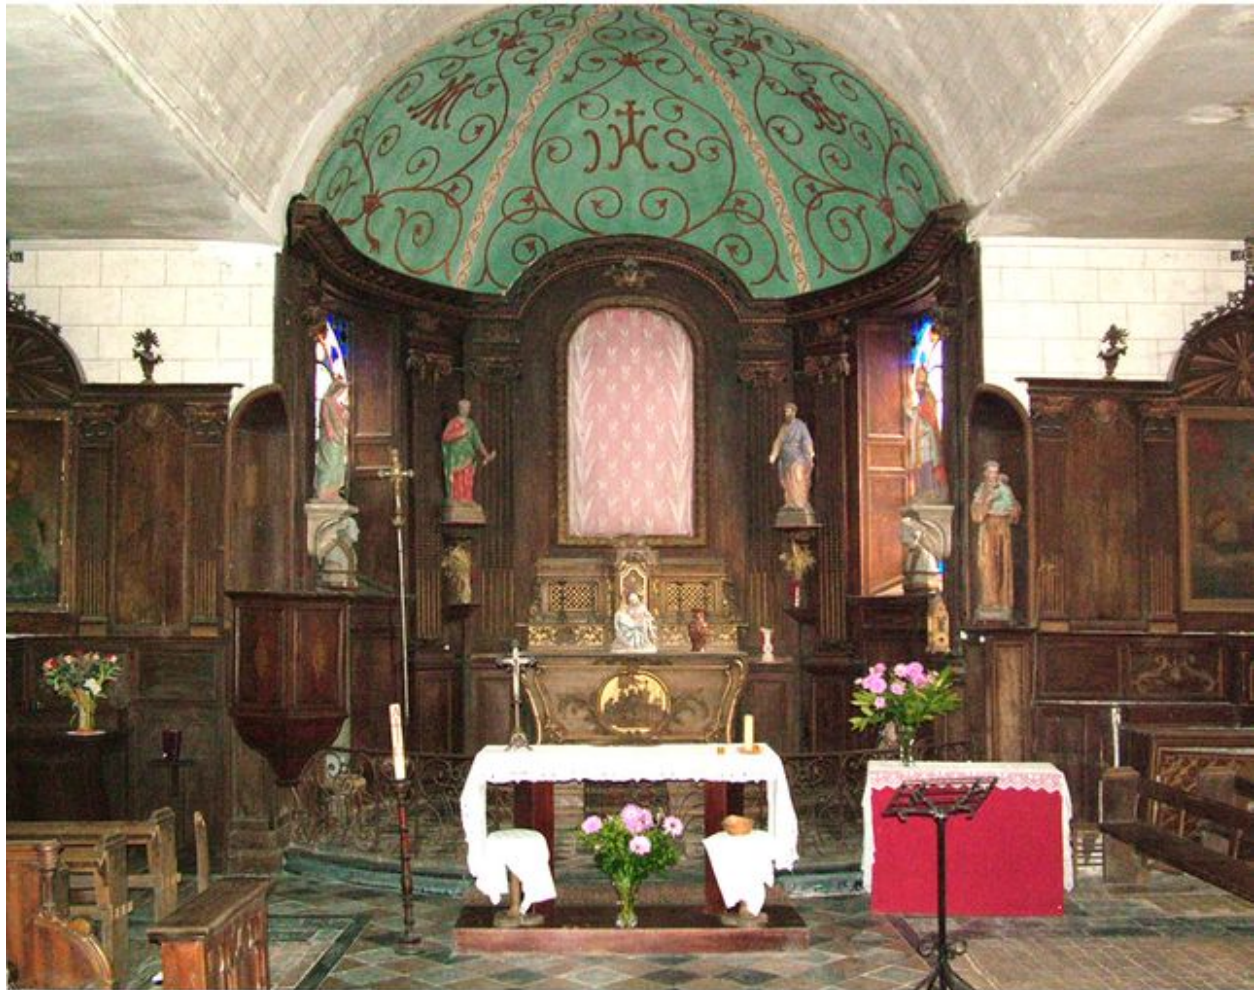
Vue générale.
Phot. Frédéric Fournis
IVR22_20098005341NUCA

Vue générale.

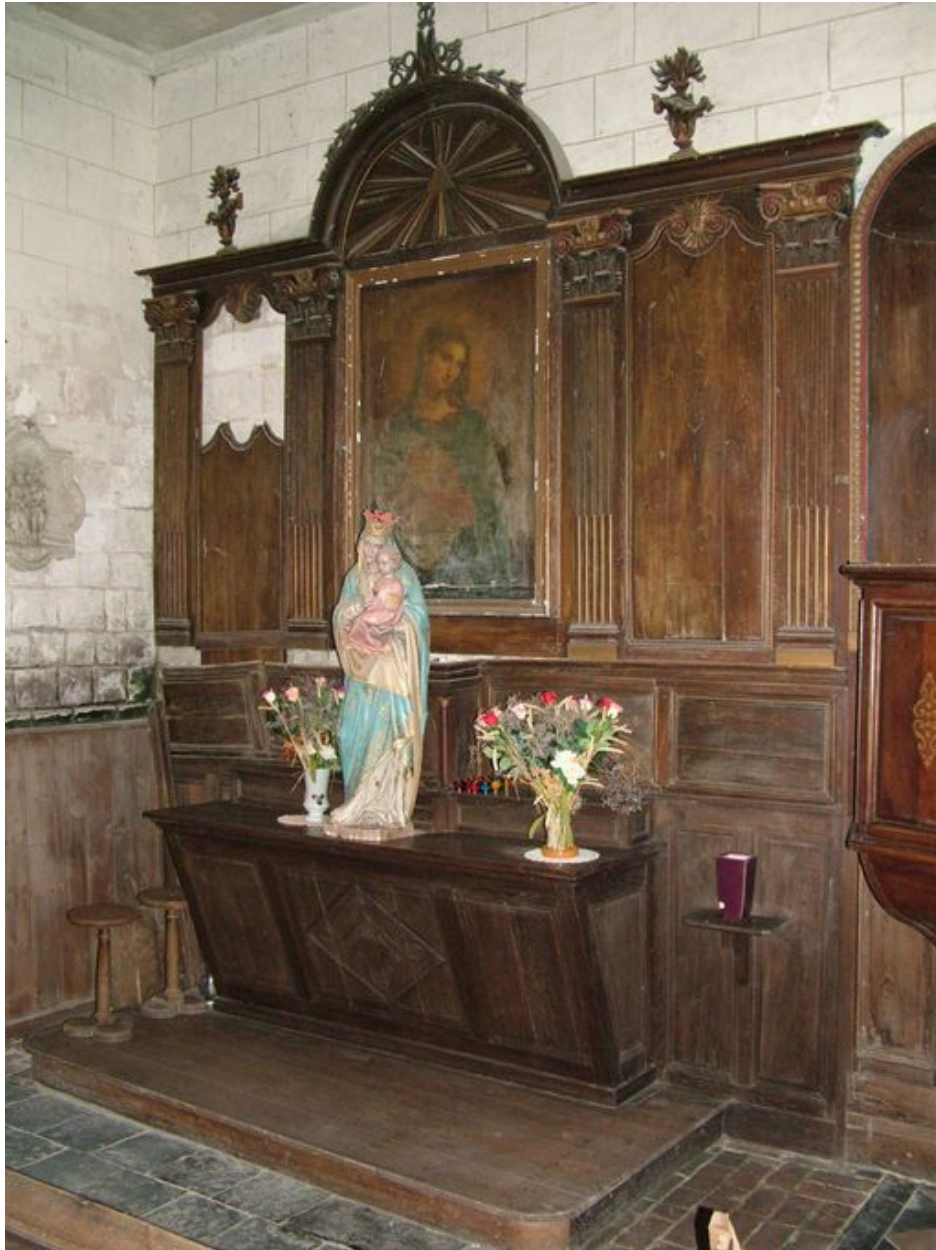
Bras nord du transept.
Phot. Frédéric Fournis
IVR22_20098005355NUCA

Bras nord du transept.
