Hauts-de-France, Somme
Pendé
Tilloy
2 rue, dite Grande-rue

Ferme

Numéro de dossier : IA80007689
Date de l'enquête initiale : 2005
Date(s) de rédaction : 2005
Cadre de l'étude : inventaire préliminaire arrière-pays maritime picard
Degré d'étude : étudié

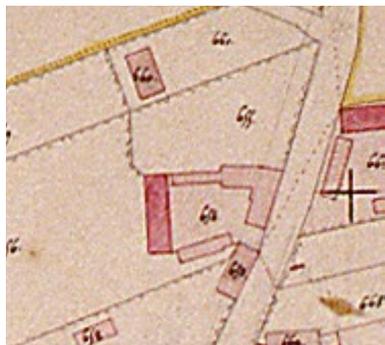
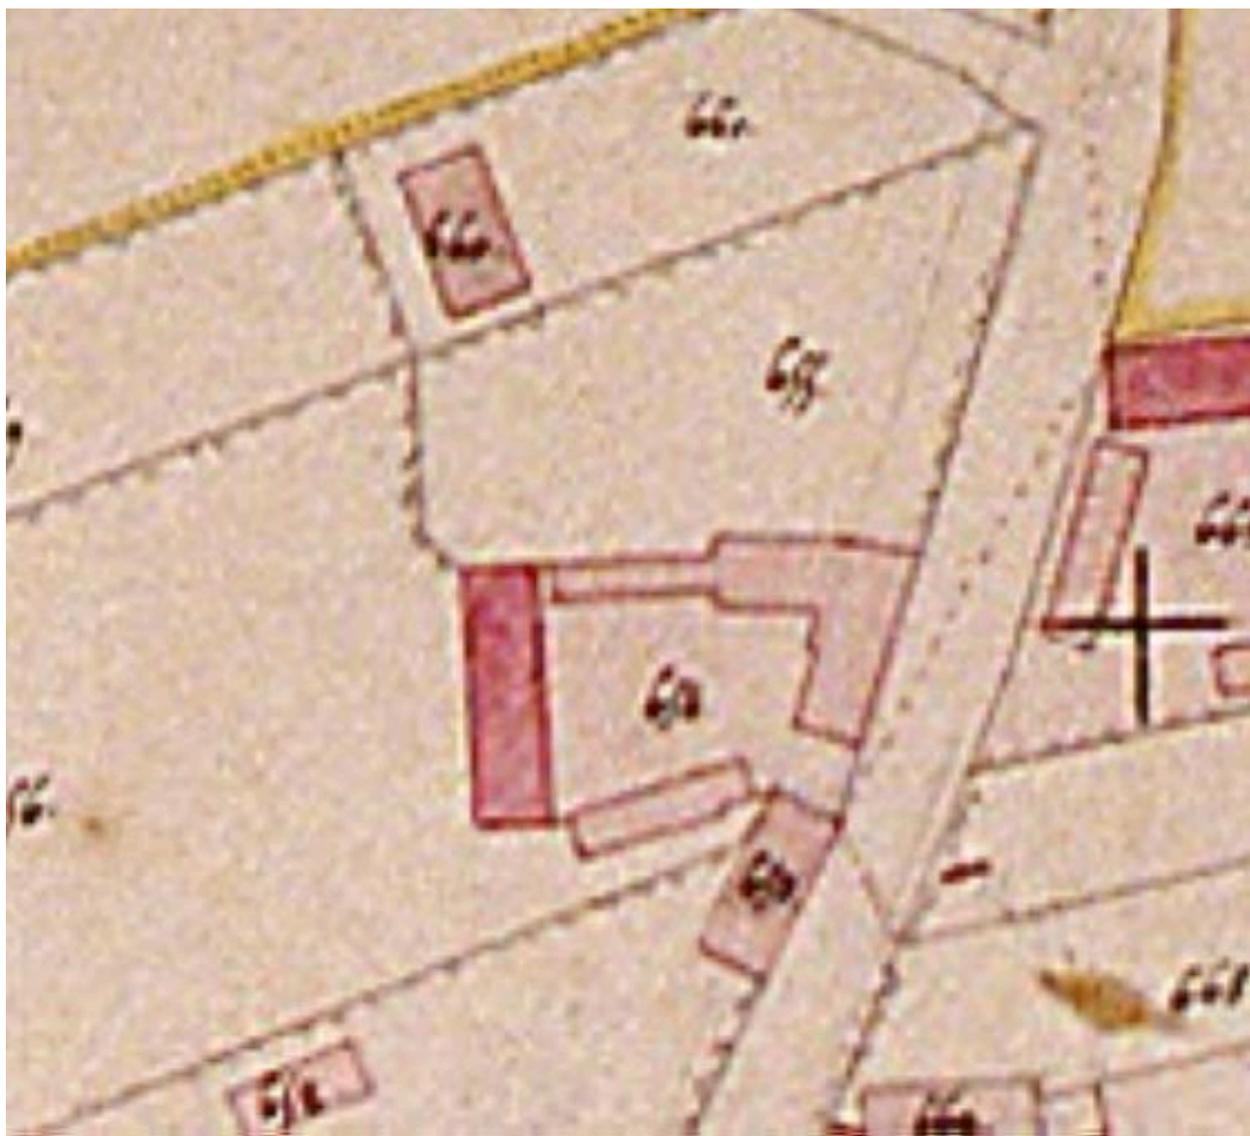
Vue détaillée du cadastre napoléonien présentant le plan de la ferme en 1832.

Une ferme figure sur le cadastre napoléonien selon un plan relativement similaire. Les granges étaient primitivement couvertes en chaume. Une poutre de remplissage, portant l'inscription "1748, PACL. N.", a été utilisée dans la grange située au sud. Il semble qu'une partie des bâtiments ait été établie sur les fondations d'anciens bâtiments, notamment au nord et à l'est de la cour, respectant la disposition d'origine. La brique qui les compose (entièrement pour les étables au nord de la cour et uniquement aux murs sur cour pour les deux granges) indiquent une reconstruction de la seconde moitié du 19^e siècle (granges) et du début du 20^e siècle (étables). Le bâtiment situé au sud présentait primitivement un léger angle avec le logis et la grange : il est aujourd'hui perpendiculaire à ce dernier. Il a donc été déplacé, probablement au cours de la seconde moitié du 19^e siècle. D'après les propriétaires, le logis a également été déplacé vers l'ouest afin d'agrandir la cour. Le puits commun était situé à gauche de la ferme. Il était protégé par une construction en bois. Il est aujourd'hui rebouché. Le logis a été enduit dans les années 1940.

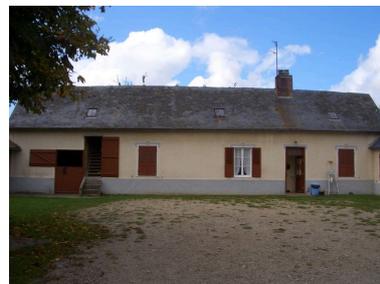
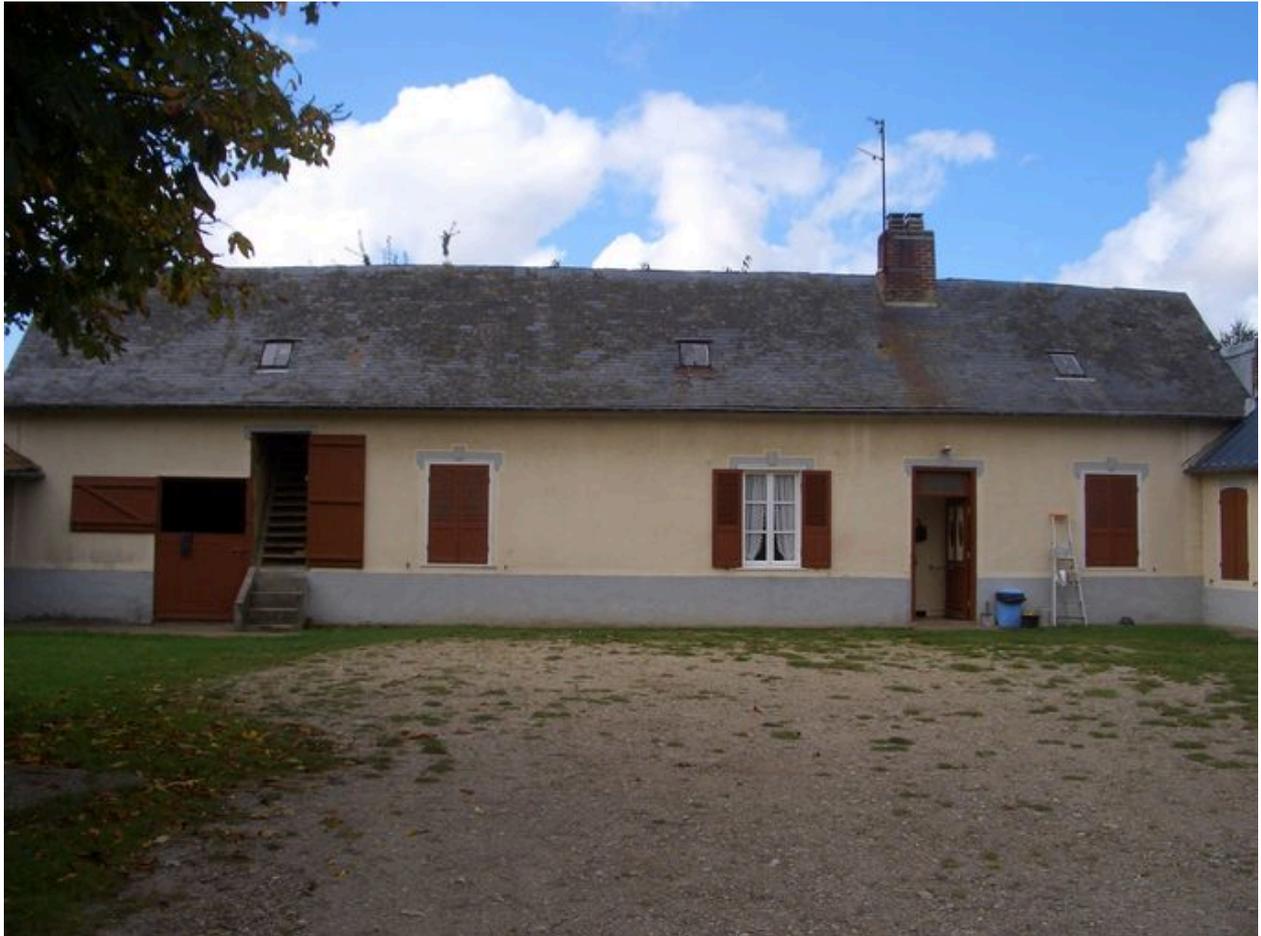
Vue du logis.
Phot. Inès Guérin
IVR22_20068005714NUCA

Vue du logis.

Cette ferme possède des bâtiments distribués sur les quatre côtés d'une cour fermée. Long de quatre travées, le logis, en torchis et pans de bois recouvert d'un enduit de ciment, est situé en fond de cour. Du sud au nord, les pièces sont ainsi distribuées : une chambre, la salle commune et deux chambres. La corniche en torchis, composée de branches de châtaignier courbées, accueillant un lattis lui-même hourdé au torchis des deux côtés est légèrement arrondie sur les deux murs gouttereaux. La charpente est à entrants retroussés. La sablière haute est assemblée à trait de Jupiter. Le toit à longs pans est en ardoise. La salle commune possède encore sa cheminée picarde avec four à pain et l'accès double aux chambres sur le mur opposé. Le four à pain est visible sur le mur gouttereau postérieur. Enchâssé entre trois murs de brique, le cul-de-four en torchis est visible au sommet, protégé par un appentis en ardoise. Sa base abrite une petite cave semi-enterrée avec alcôves de rangement percée de deux petites ouvertures. Cette pièce servait de laiterie : on y écrémait à la jatte. Suite au logis, se situe la porte d'accès au grenier et l'écurie, qui pouvait contenir trois chevaux. Accessible depuis la chambre située à l'est, elle est percée sur le mur gouttereau oriental de trois petites ouvertures coulissantes. Au sud de la cour sont les porcheries en torchis et pans de bois couvertes d'un toit à longs pans en pannes picardes. Un corps de passage permettait d'atteindre la pâture mitoyenne. Les deux portes surélevées situées à l'ouest donnaient accès au plat-cul, pièce

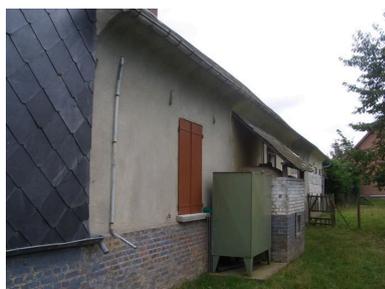
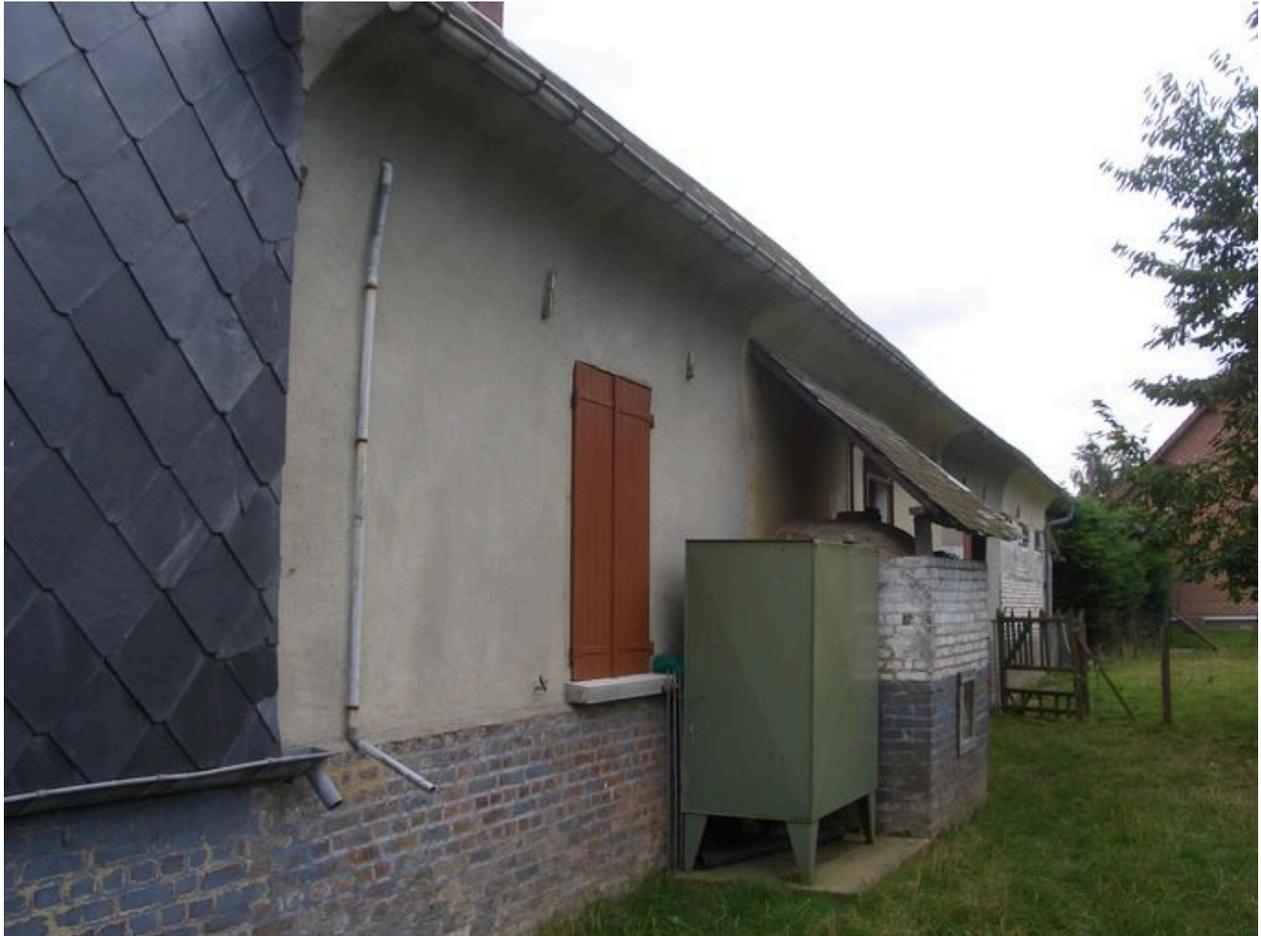
Vue postérieure du logis
avec corniche arrondie et
four à pain abritant une cave.
Phot. Inès Guérin
IVR22_20068005715NUCA

Vue postérieure du logis avec corniche arrondie et four à pain abritant une cave.

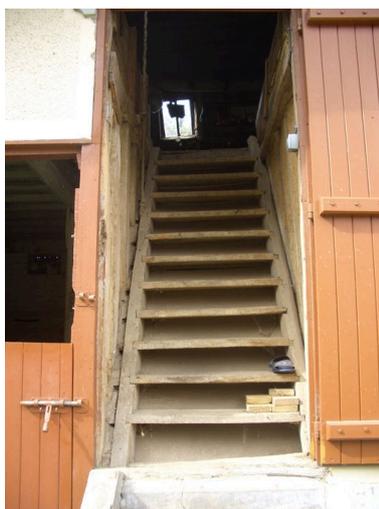
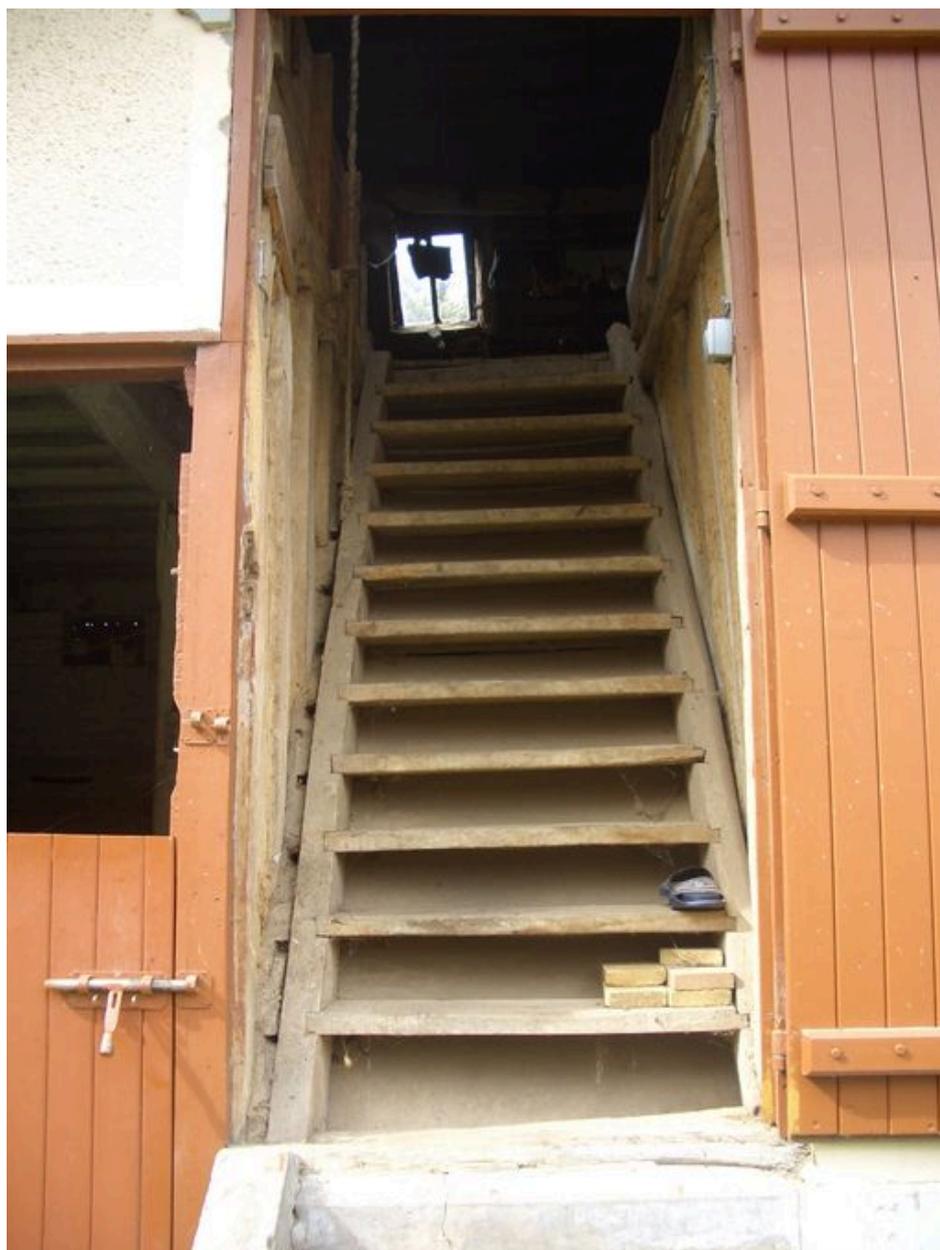
Vue de l'escalier de meunier
menant au grenier, entre
l'écurie et la chambre.
Phot. Inès Guérin
IVR22_20068005716NUCA

Vue de l'escalier de meunier menant au grenier, entre l'écurie et la chambre.

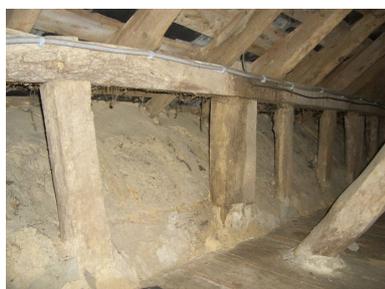
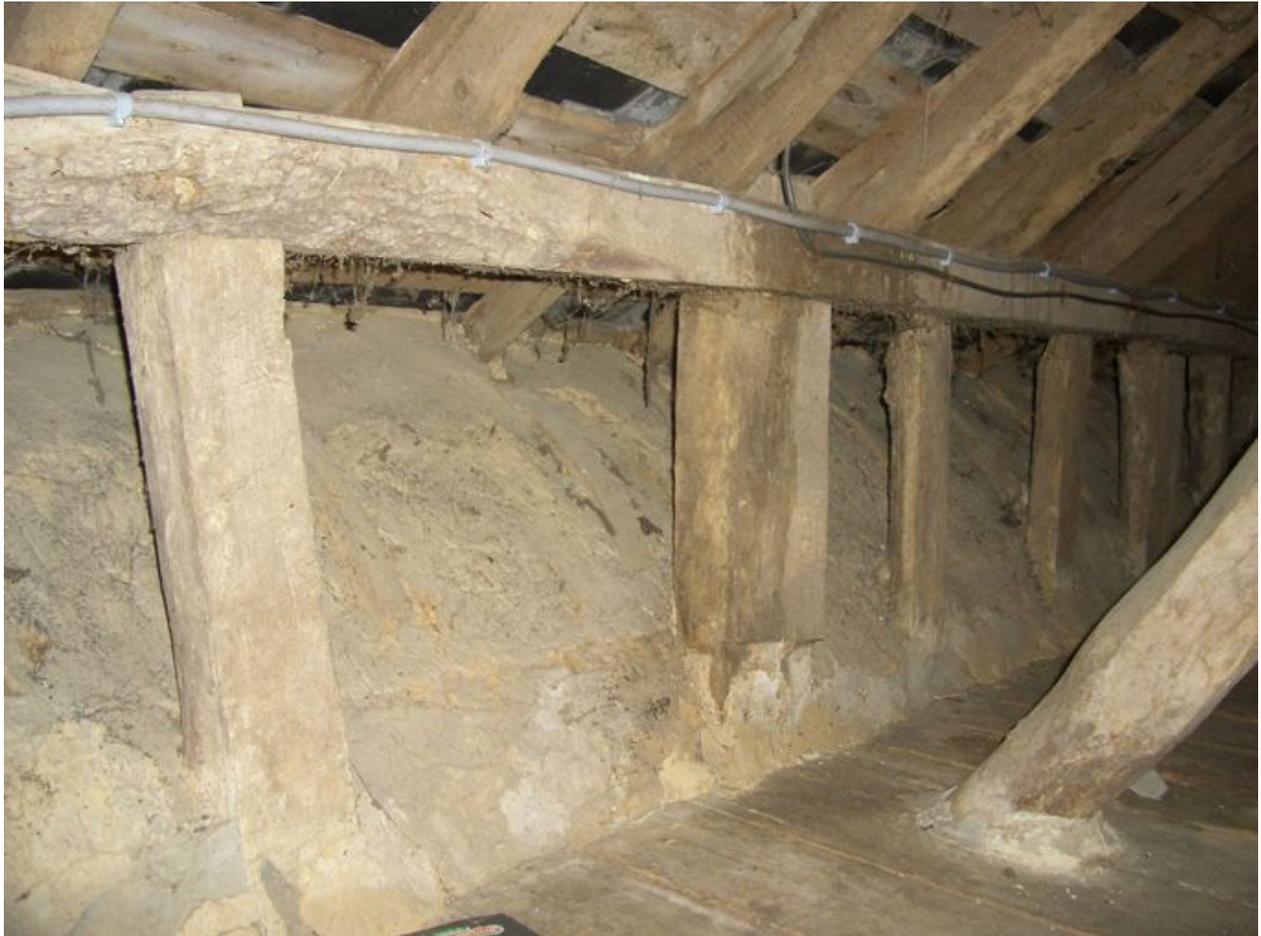
Vue depuis le grenier du
système de corniche arrondie.
Phot. Inès Guérin
IVR22_20068005719NUCA

Vue depuis le grenier du système de corniche arrondie.

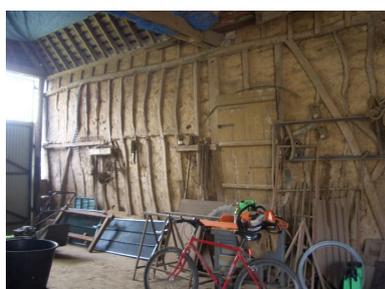
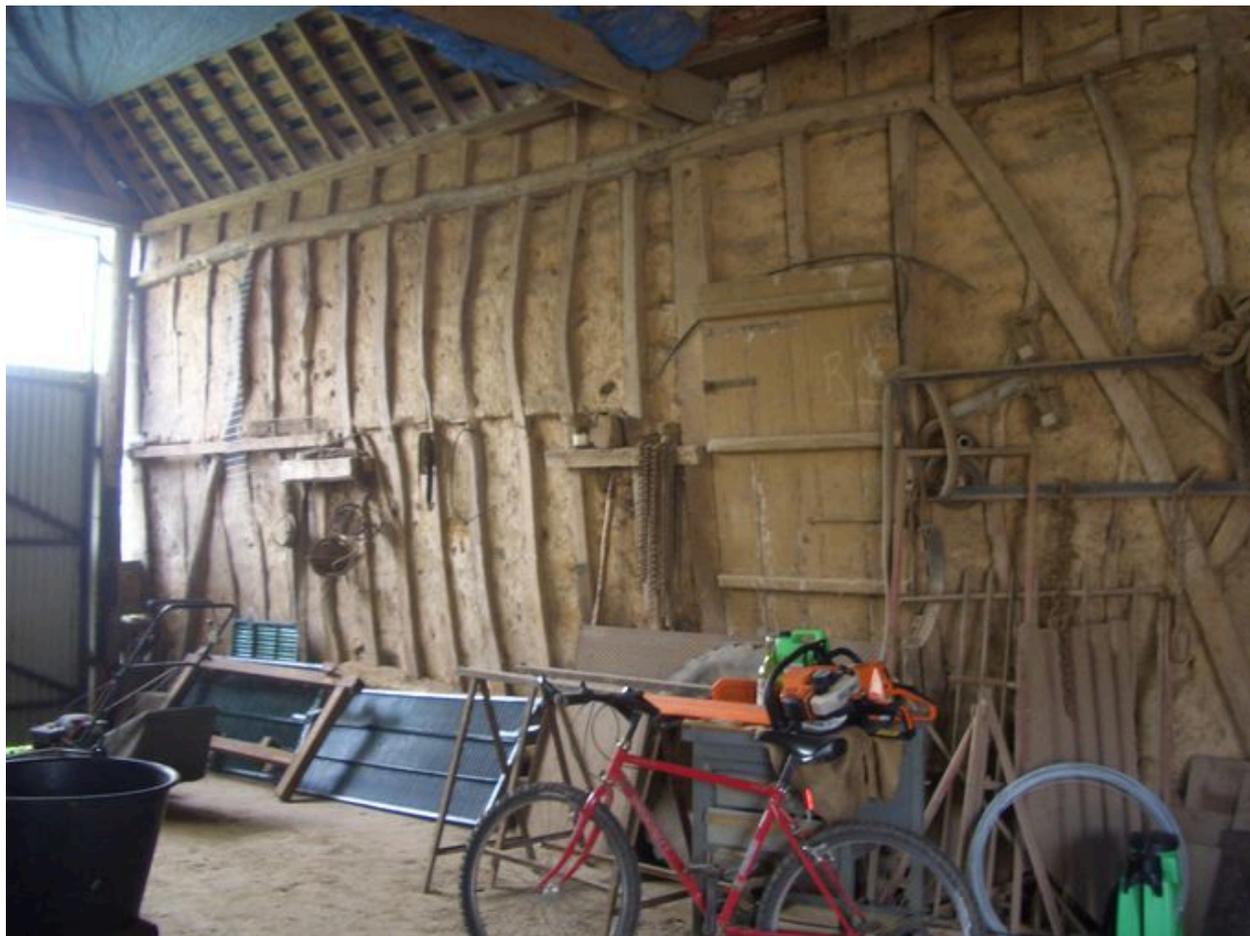
Vue intérieure de cette grange avec
réhaussement des pans de bois.
Phot. Inès Guérin
IVR22_20068005725NUCA

Vue intérieure de cette grange avec réhaussement des pans de bois.

Les murs gouttereaux des deux granges ainsi que les porcheries ont été rehaussés lors du passage du chaume en couverture à l'ardoise (surcroît ajouré sous le toit). Les logis des fermes de Tilloy sont généralement similaires à celui-ci dans leur distribution intérieure et dans la répartition des ouvertures du mur gouttereau sur cour (habitation, accès au grenier, écurie). Existait-il à l'origine un passage couvert entre les deux granges ?

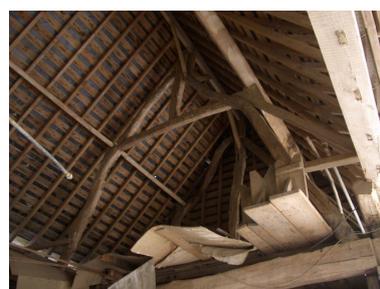
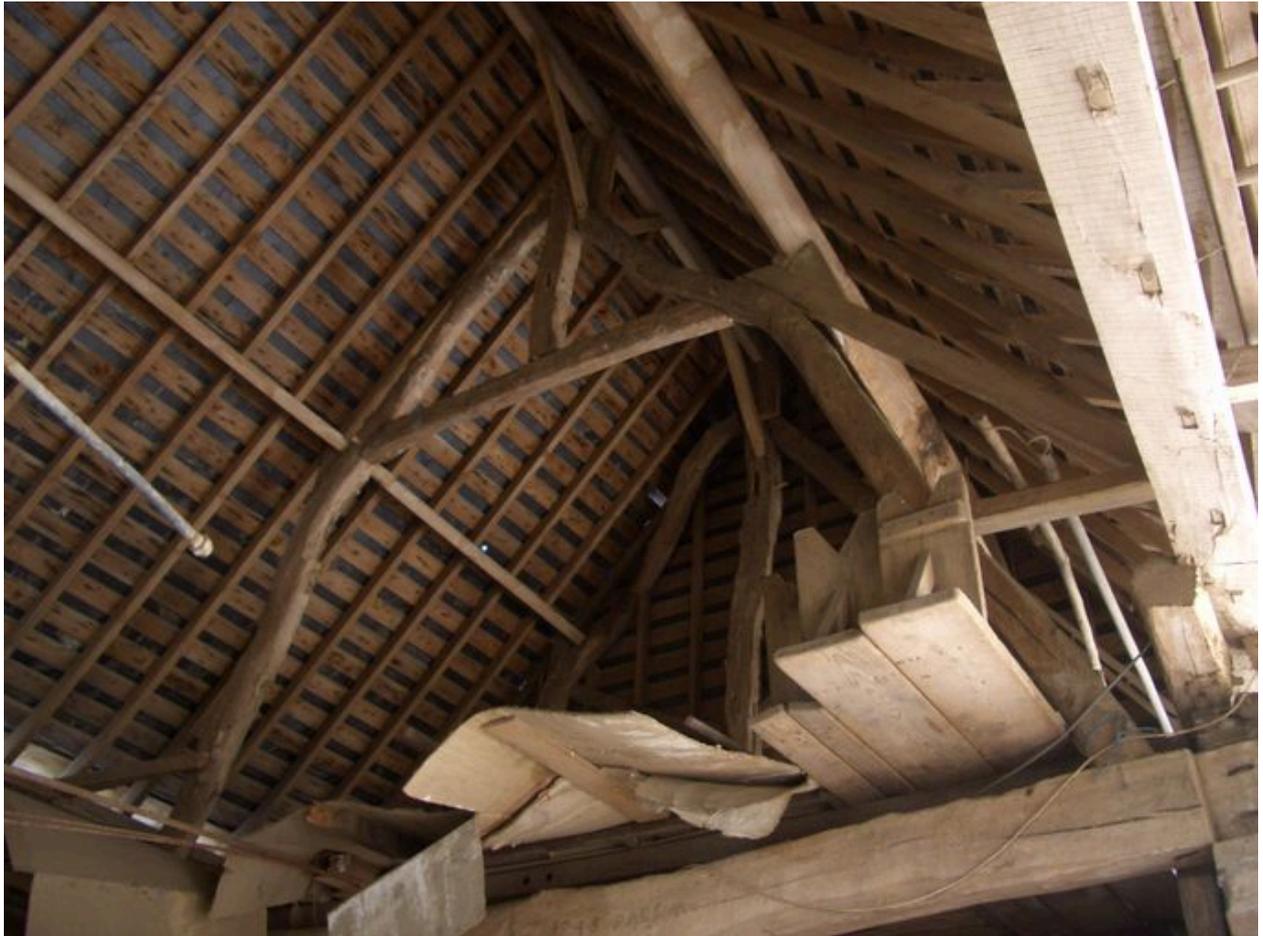
Vue détaillée d'une
ferme de cette grange.
Phot. Inès Guérin
IVR22_20068005723NUCA

Vue détaillée d'une ferme de cette grange.

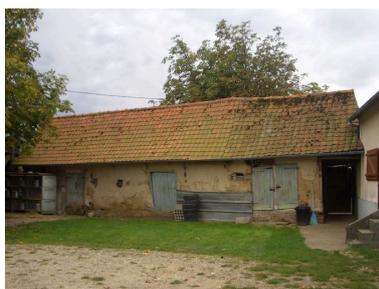
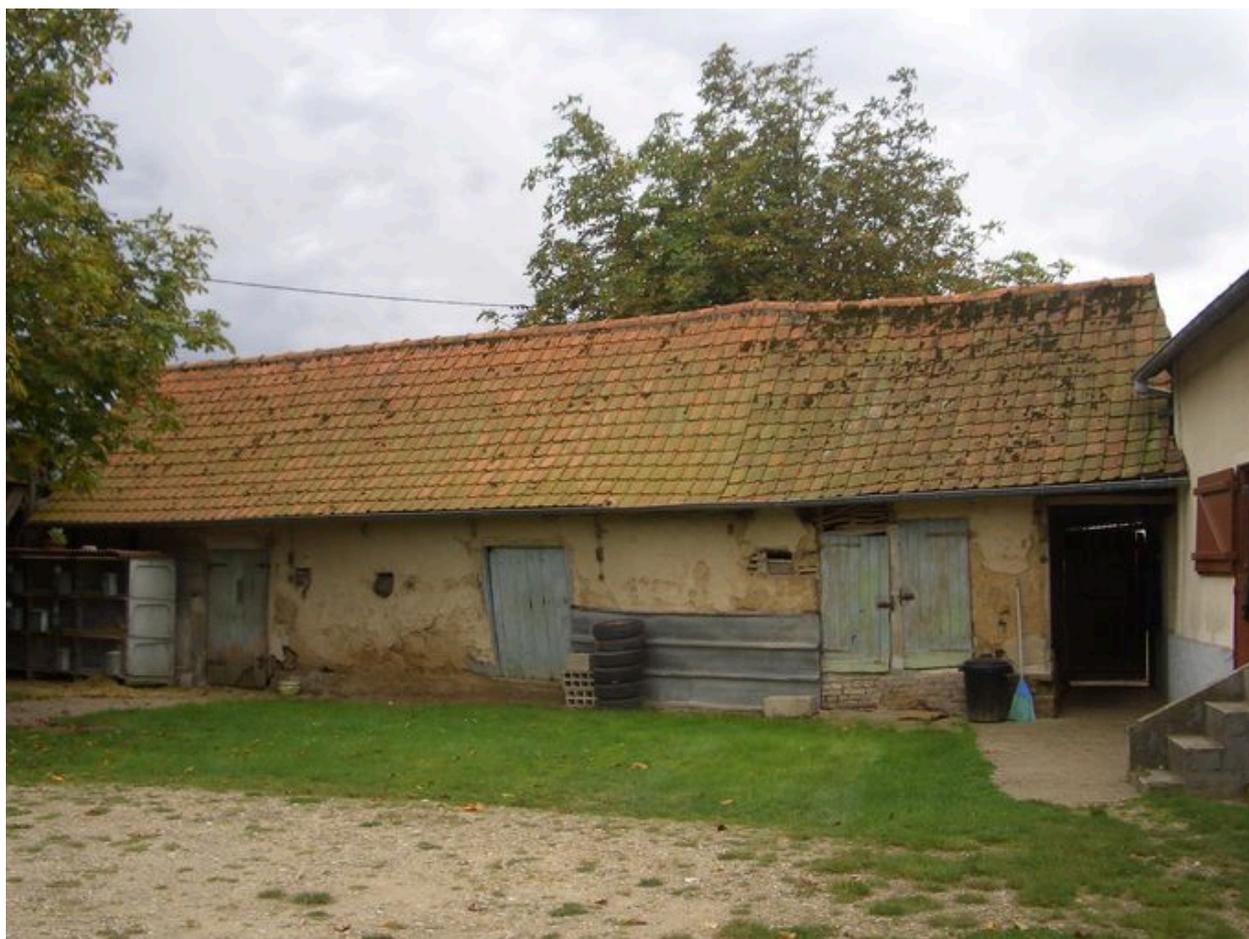
Vue des étables en
torchis et pans de bois.

Vue des étables en torchis et pans de bois.

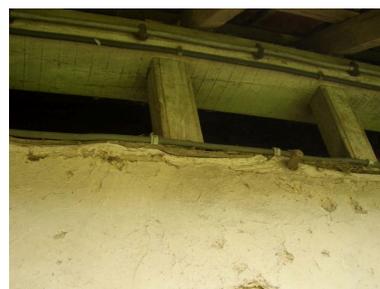
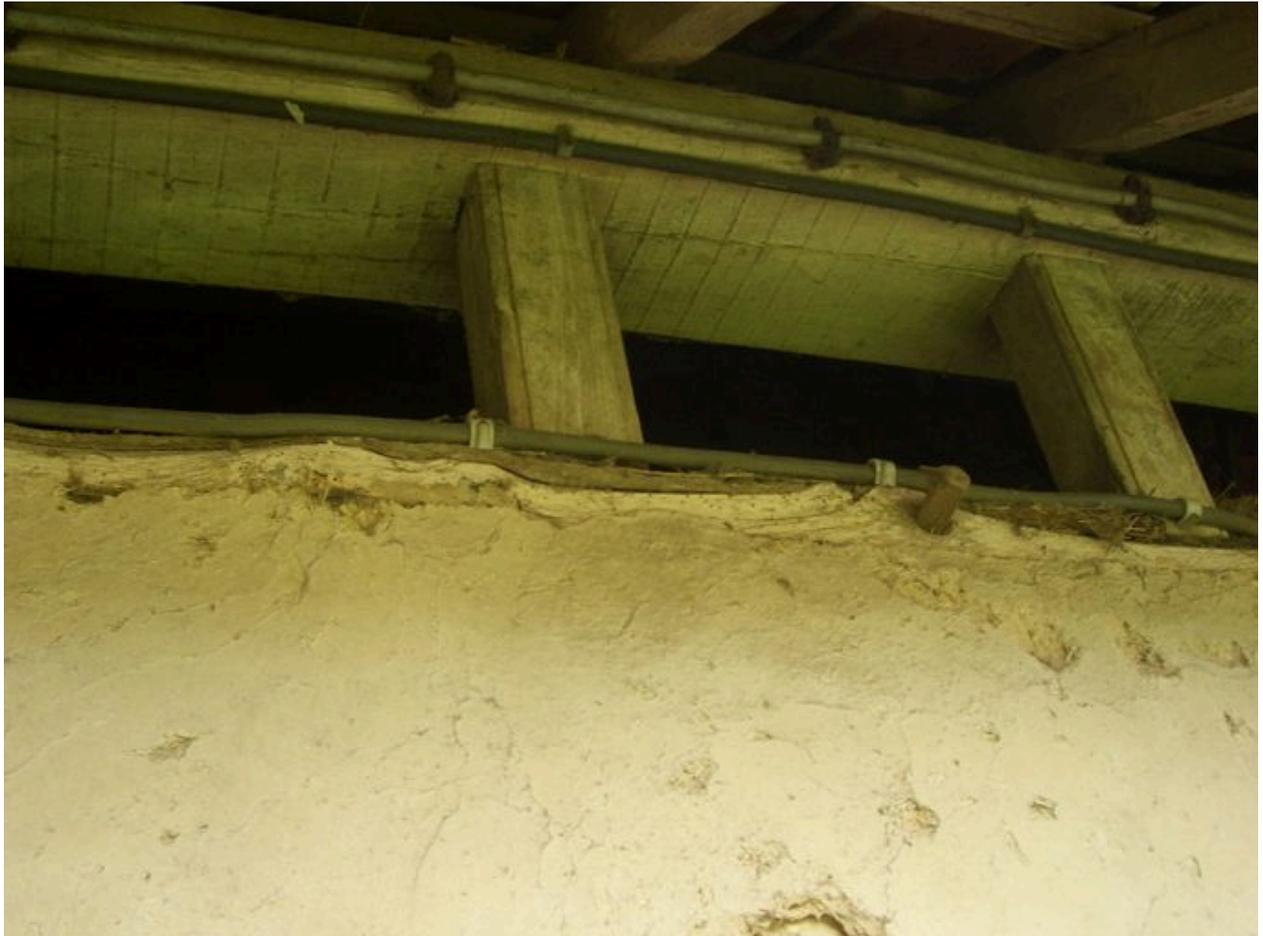
Détail du réhaussement
en torchis et pans de bois.

Détail du réhaussement en torchis et pans de bois.

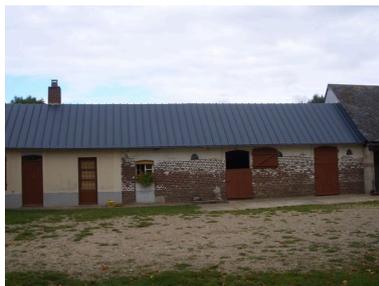
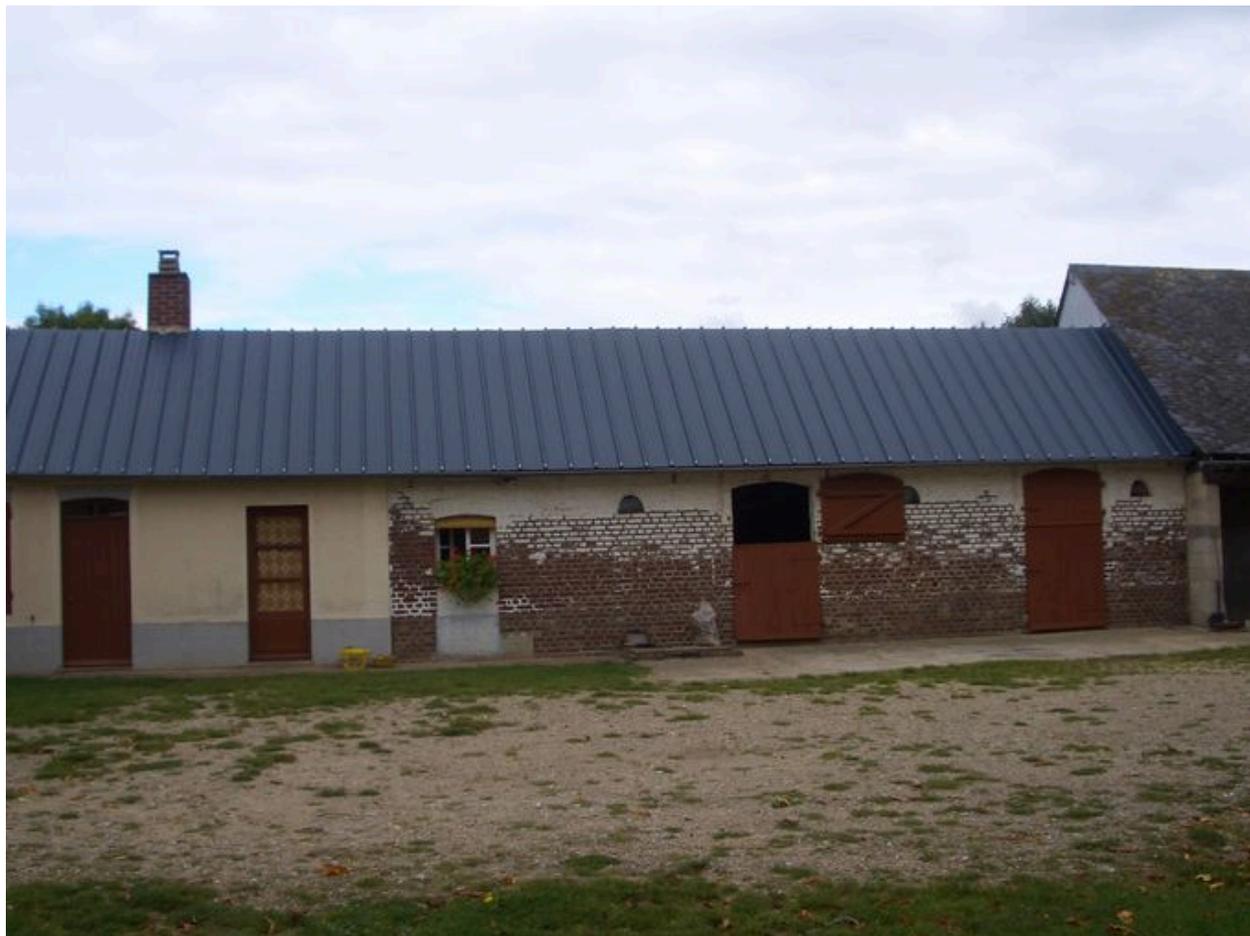
Vue des écuries
reconstruites en brique.
Phot. Inès Guérin
IVR22_20068005732NUCA

Vue des écuries reconstruites en brique.
