Hauts-de-France, Somme
Favières
rue du Planton

Ferme

Numéro de dossier : IA80007902
Date de l'enquête initiale : 2005
Date(s) de rédaction : 2005
Cadre de l'étude : inventaire préliminaire arrière-pays maritime picard
Degré d'étude : étudié

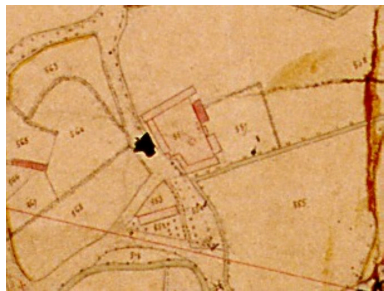
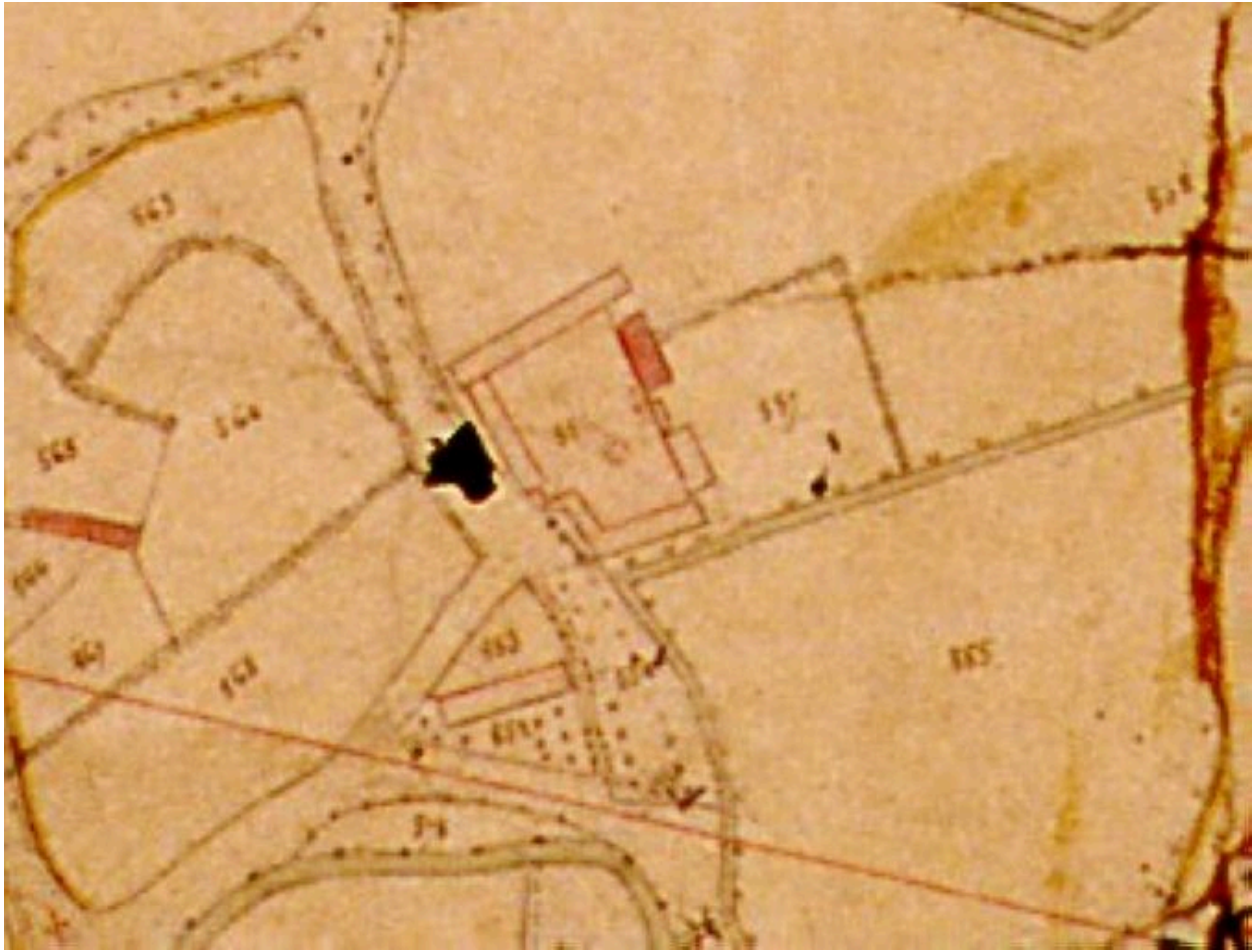
Plan de la ferme en 1828
extrait du cadastre napoléonien.
Phot. Monnehay-Vulliet Marie-Laure
IVR22_20078005780XAB

Plan de la ferme en 1828 extrait du cadastre napoléonien.

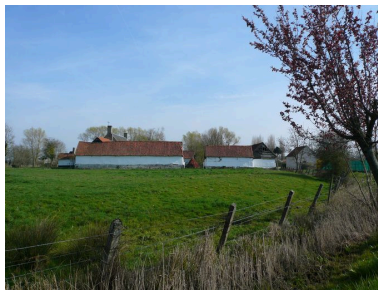
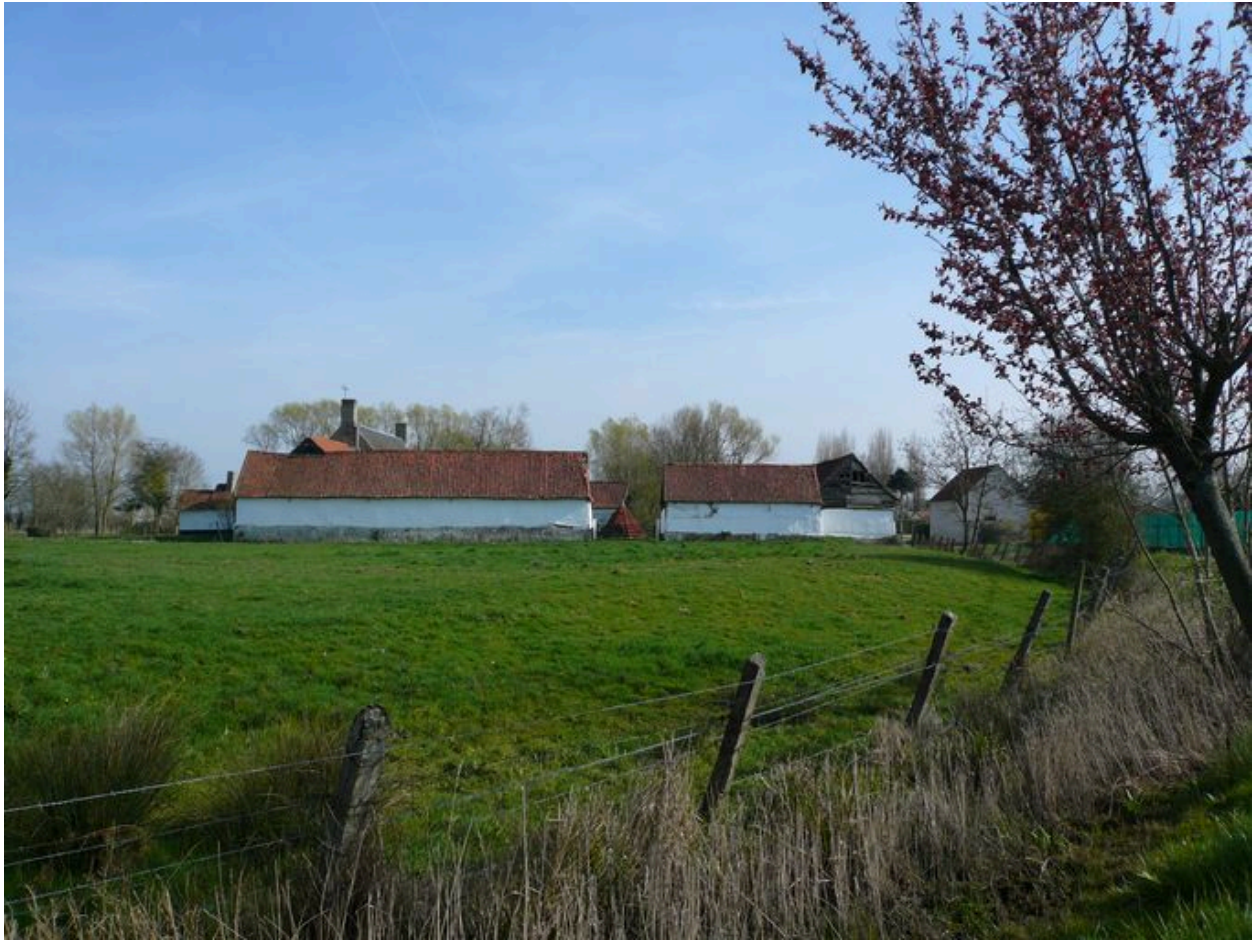
Vue générale depuis le nord.
Phot. Inès Guérin
IVR22_20078005946NUCA

Vue générale depuis le nord.

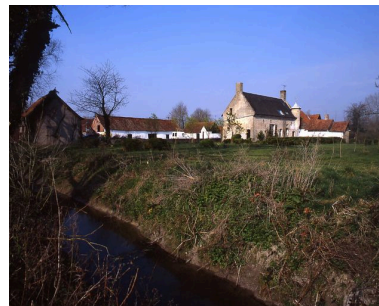
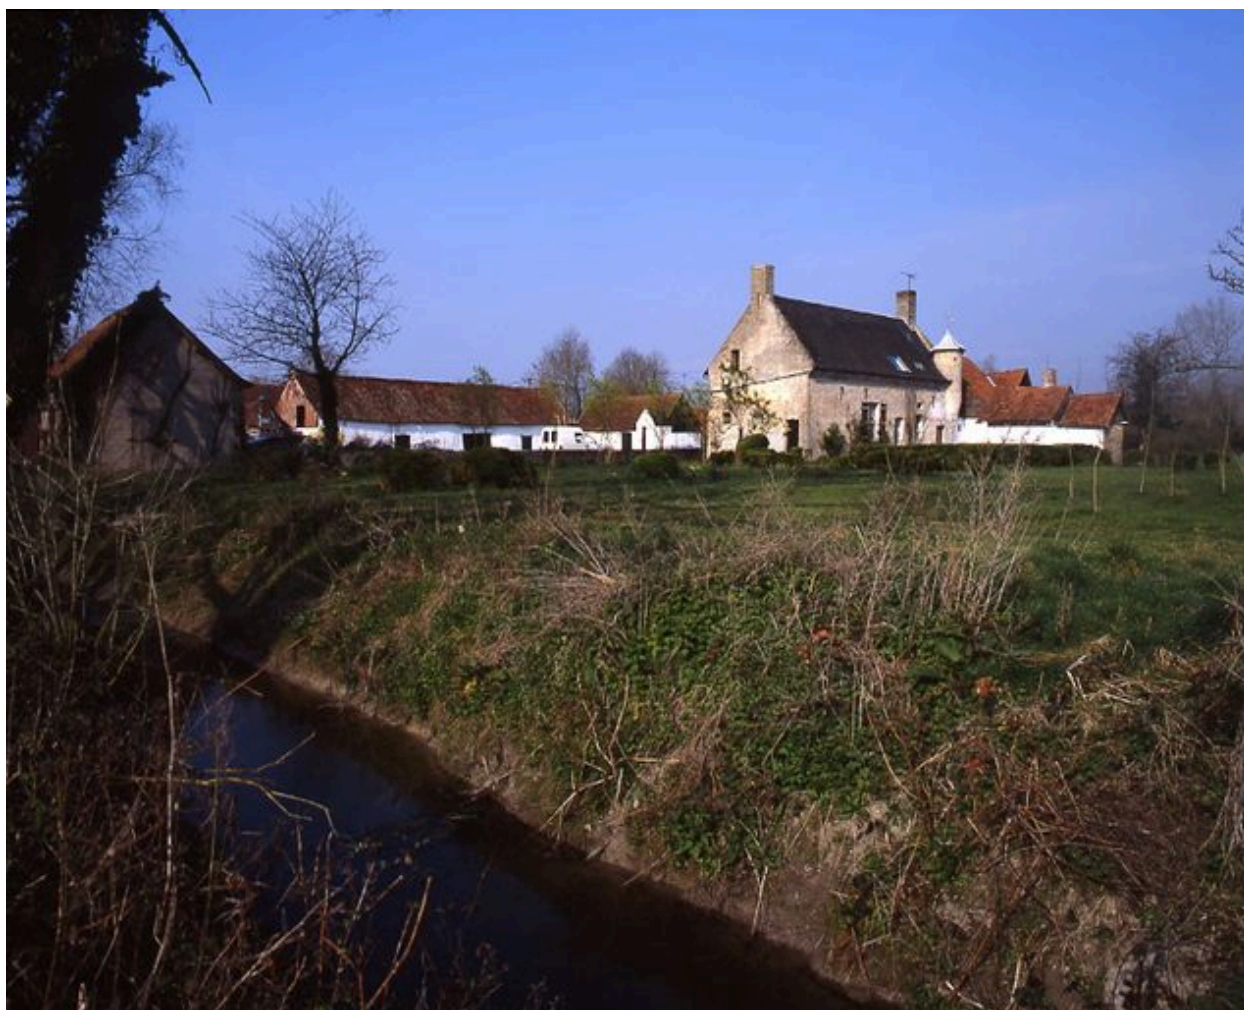
Vue générale depuis l'est.
Phot. Irwin Leullier
IVR22_20078000096XA

Vue générale depuis l'est.

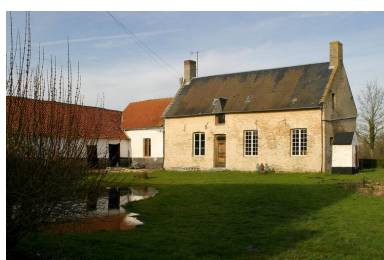
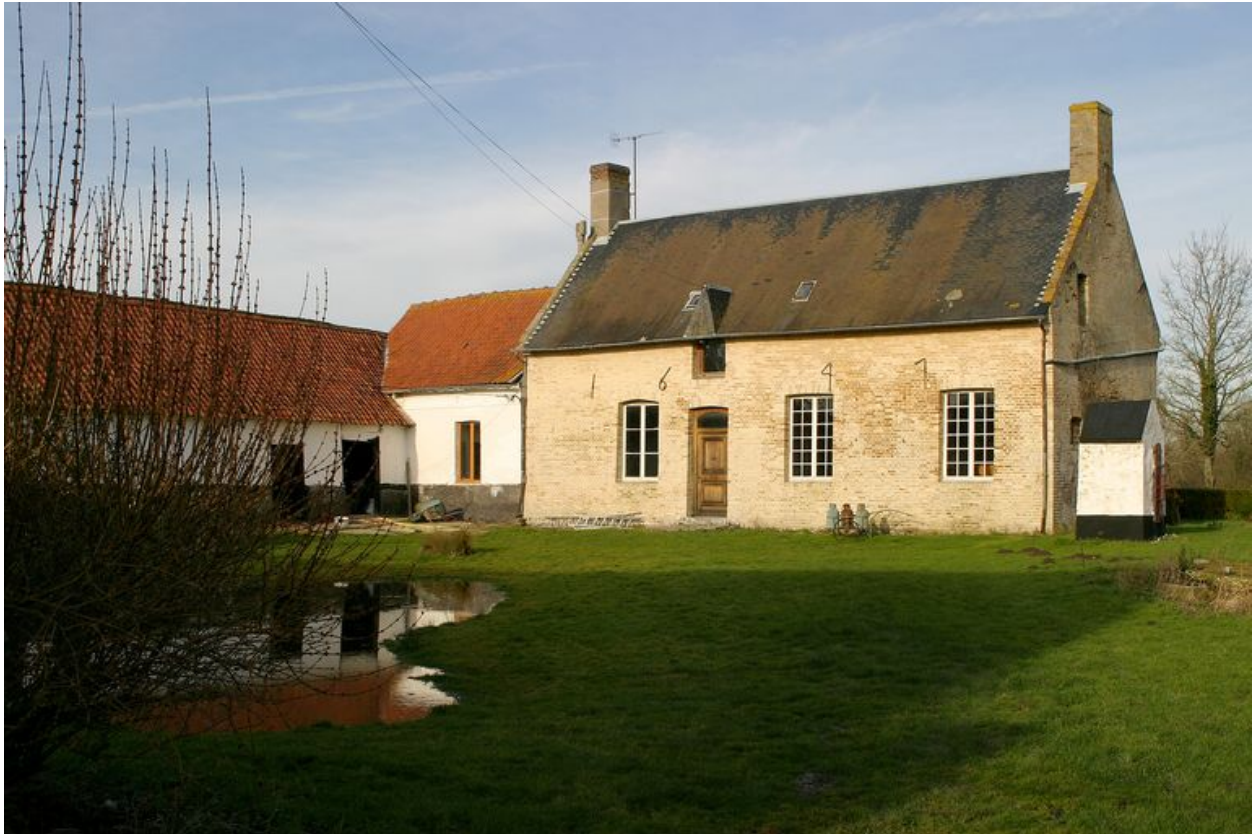
nord-ouest de la pièce) et, contre le mur de refend la séparant de la pièce d'apparat, l'entrée de la cave. La présence d'un "plat-cul" (terme picard pour ce type de cave semi-enterrée) explique le léger rehaussement que subit la "pièce d'apparat". Les poutres maîtresses sont chanfreinées. Le toit à deux pans et pignons découverts à couteaux picards est couvert d'ardoise et dispose à chaque extrémité d'une souche de cheminée, permettant de définir l'emplacement des foyers au sein des pièces. Le décor se concentre à la corniche sous forme d'une frise de briques moulurées. Une petite tour suspendue, couverte en zinc et épi de faîtage, orne le mur gouttereau postérieur. Dans le prolongement du logis, au nord, se situe l'écurie, également en brique mais couverte en pannes. Elle se poursuit à l'est sur une travée de long. Elle jouxte, comme à l'accoutumée, la chambre du propriétaire. À l'est du logis, indépendamment, se situe le fournil, bâtiment en torchis et pans de bois sur solin de galet. Il a reçu une extension en brique à l'est d'une travée. Il est couvert d'un toit à deux pans en tuiles. Perpendiculairement à l'écurie, au nord de la cour, se trouvent les étables. Elles sont séparées au centre par une ouverture permettant l'accès aux pâtures. Il s'agit d'un bâtiment en torchis et pans de bois sur soubassement de galets. Les pignons ont reçu un essentage soit de tuiles soit d'ardoise. Les ouvertures y sont irrégulièrement distribuées. Le toit à deux pans est recouvert de pannes. À l'ouest de la cour se déploie la grange, sur tout le côté. Elle a bénéficié des mêmes matériaux et techniques de constructions (le torchis est aujourd'hui remplacé par un essentage de matériau synthétique). Les tuiles qui composent la toiture proviennent de Bourseville. Le comble est accessible depuis une ouverture percée dans le pignon sud recouvert d'un essentage de tuiles. Les soues à cochons en brique occupent la partie sud-ouest de la cour. Elles disposent de quatre compartiments, chacun ajouré de petites ouvertures verticales en forme de meurtrière. Le toit à deux pans est couvert en tuiles. Un bâtiment fonctionnel, dont la structure en bois est recouverte d'un essentage de planches, occupe le côté sud de la cour. Une mare occupe le centre de celle-ci. Un puits, indépendant, en brique, se situe non loin du logis. Il bénéficie d'une porte en fer sur sa face nord afin d'éviter les éventuels accidents.

Vue du logis.
Phot. Irwin Leullier
IVR22_20078000144NUCA

Vue du logis.

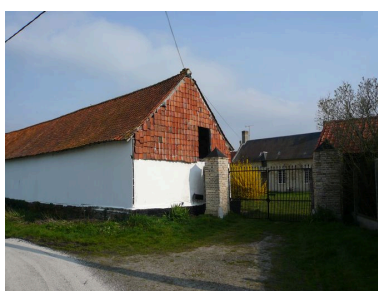
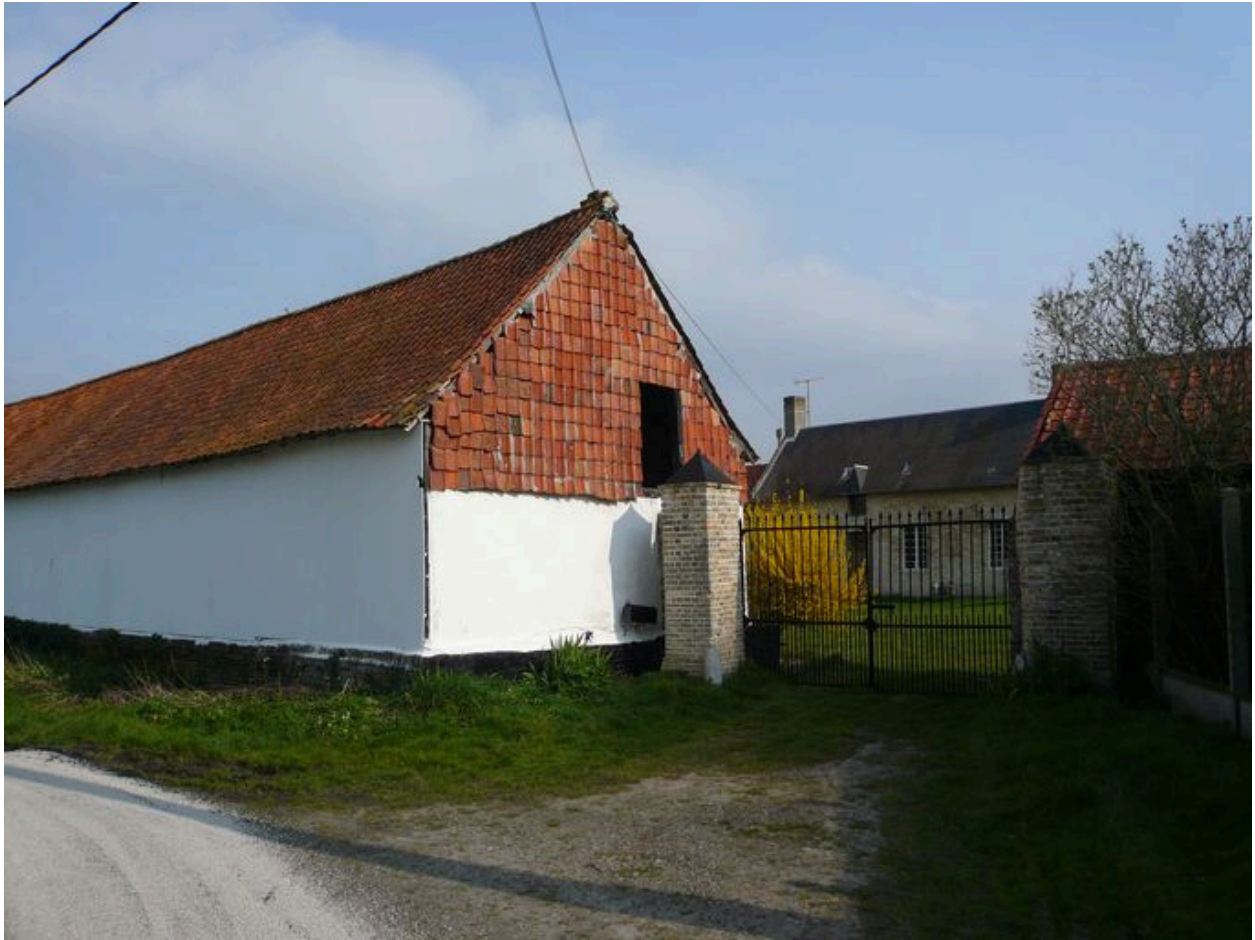
Cette ancienne exploitation occupe le coeur du village, dans une rue quelque peu à l'écart. Les bâtiments sont disposés autour d'une cour qui possède plusieurs accès : vers les pâtures au nord et l'entrée principale au sud-ouest. Cette dernière se matérialise par la présence de deux piliers à section carrée en brique jaune avec sommet en pointe. Le logis occupe le fond de la cour. Lui aussi a bénéficié de l'utilisation de la brique jaune pour l'ensemble de sa maçonnerie. Long de trois travées, il s'élève sur un rez-de-chaussée et un comble en surcroît. Les ouvertures sur le pignon sud ainsi que la présence de la petite lucarne au-dessus de la porte perçant le surcroît d'une petite fenêtre pendante indique que le logis avait également une fonction de stockage. Les pièces sont ainsi distribuées, du nord au sud : les deux chambres (aujourd'hui converties en cuisine), la salle commune, une "salle d'apparat" (utilisée pour les réunions de famille et l'accueil des hôtes) et enfin deux autres chambres. La salle commune conserve encore sa cheminée picarde (dont les jambes sont constituées de blocs de grès sculptés pour les corbeaux et le mur du fond de deux petits compartiments permettant le stockage des denrées craignant l'humidité) avec adjonction d'une cheminée prussienne, l'escalier permettant l'accès aux combles (dans l'angle

Vue de l'entrée depuis la rue.
Phot. Inès Guérin
IVR22_20078005689NUCA

Vue de l'entrée depuis la rue.

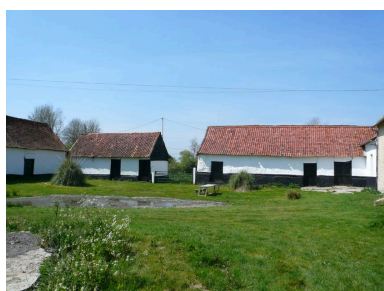
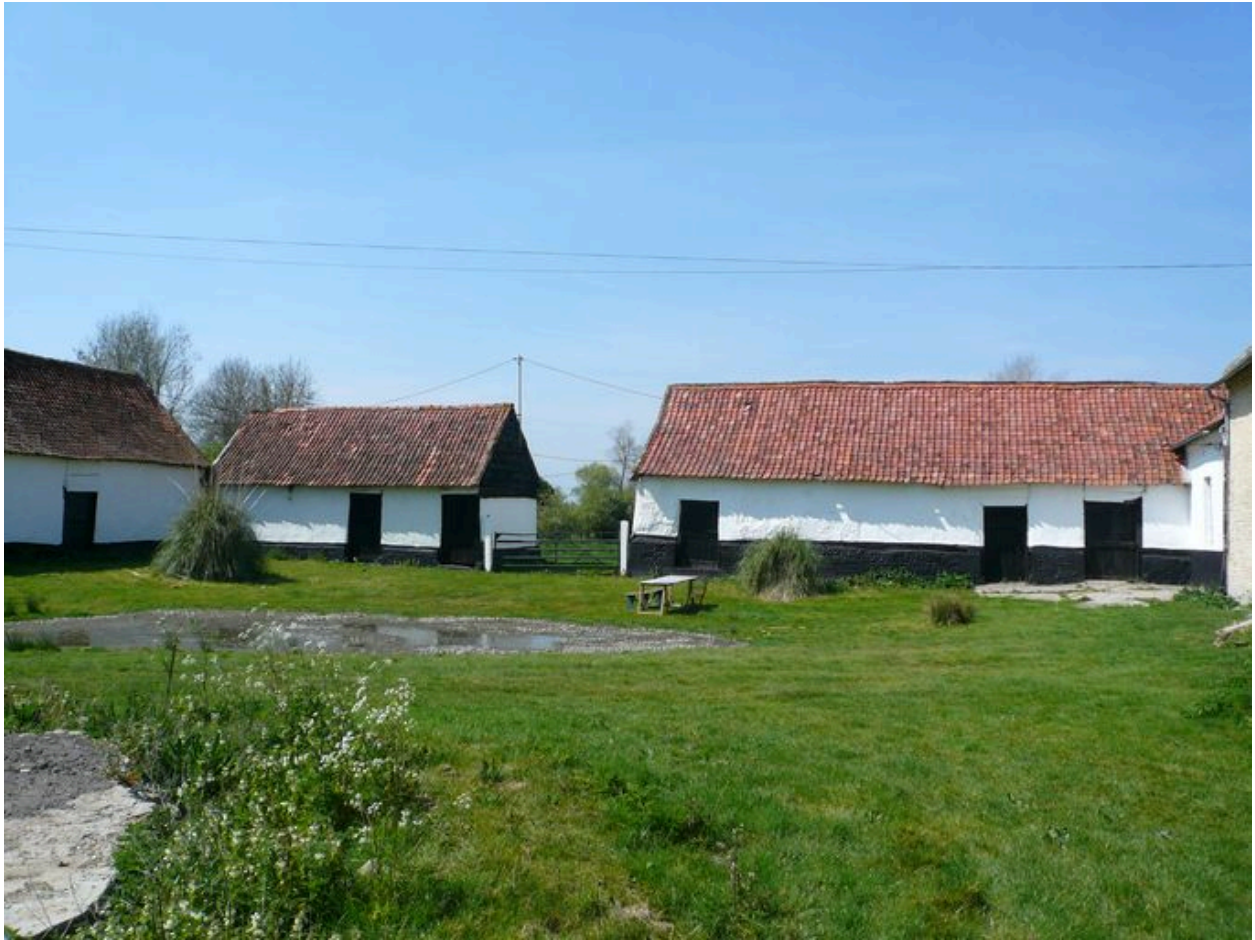
Vue des étables situées
au nord depuis la cour.
Phot. Inès Guérin
IVR22_20078005693NUCA

Vue des étables situées au nord depuis la cour.

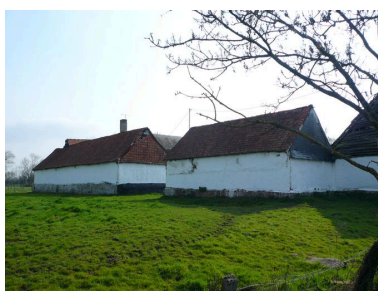
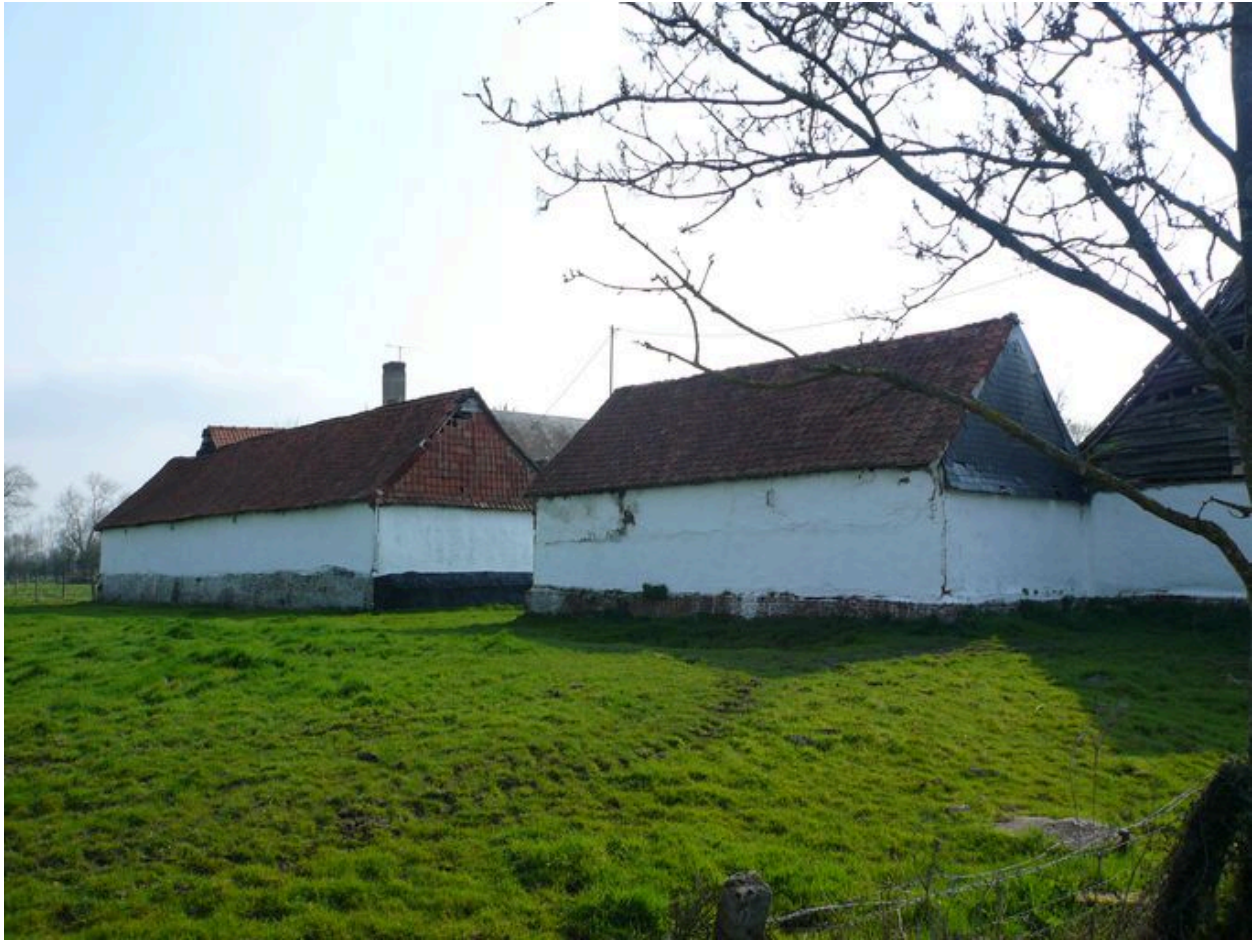
Vue postérieure de ces étables
depuis la pâture au nord.
Phot. Inès Guérin
IVR22_20078005694NUCA

Vue postérieure de ces étables depuis la pâture au nord.

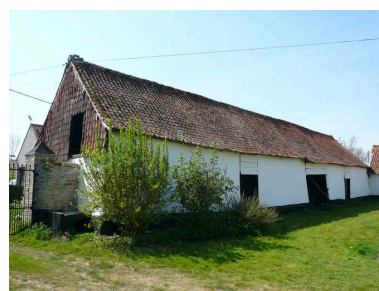
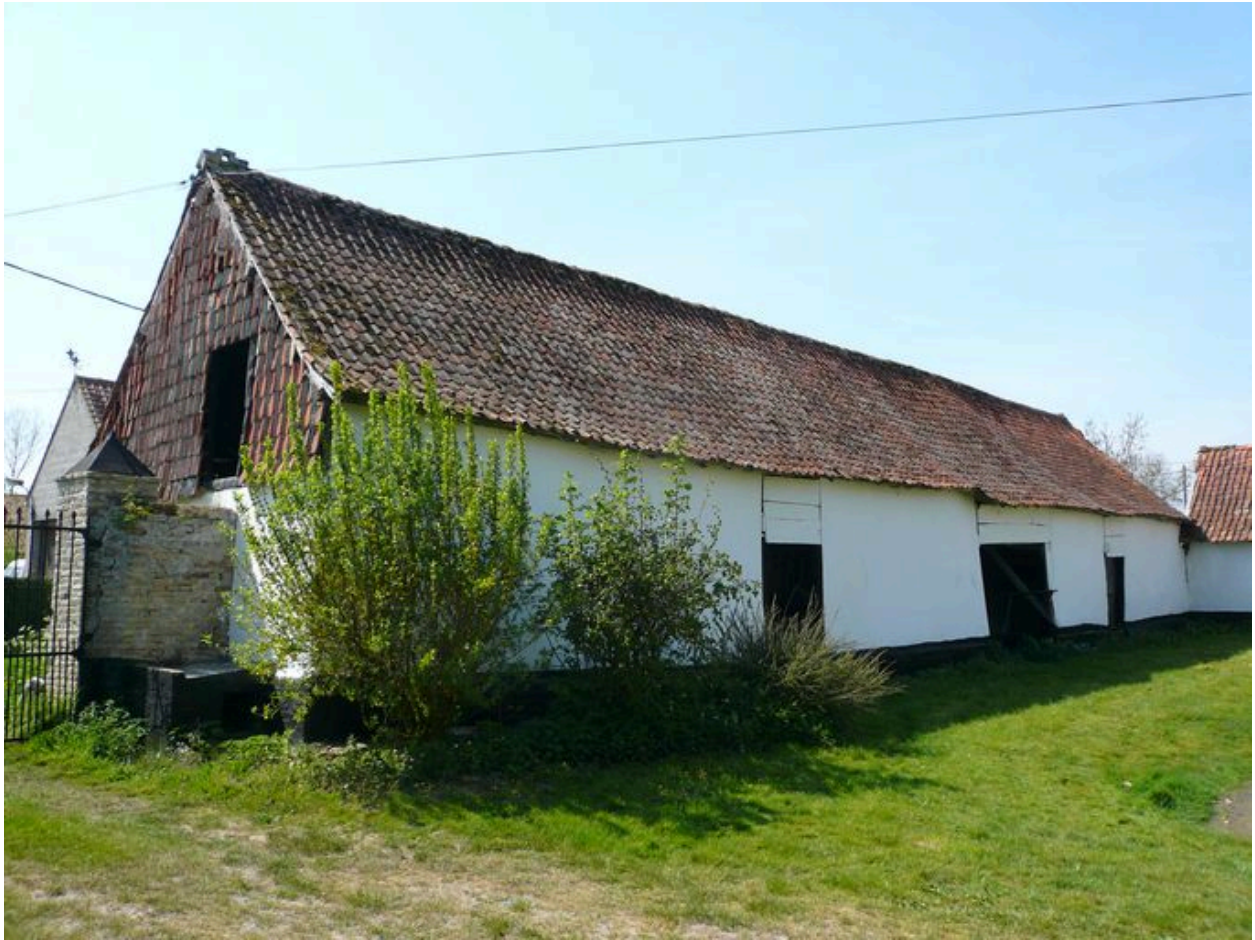
Vue de la grange située à l'ouest
de la cour, le long de la route.
Phot. Inès Guérin
IVR22_20078005695NUCA

Vue de la grange située à l'ouest de la cour, le long de la route.

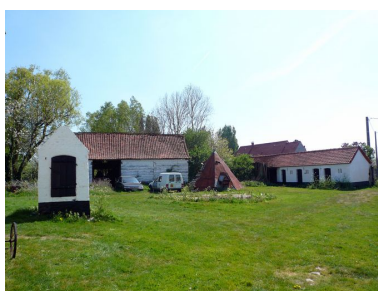
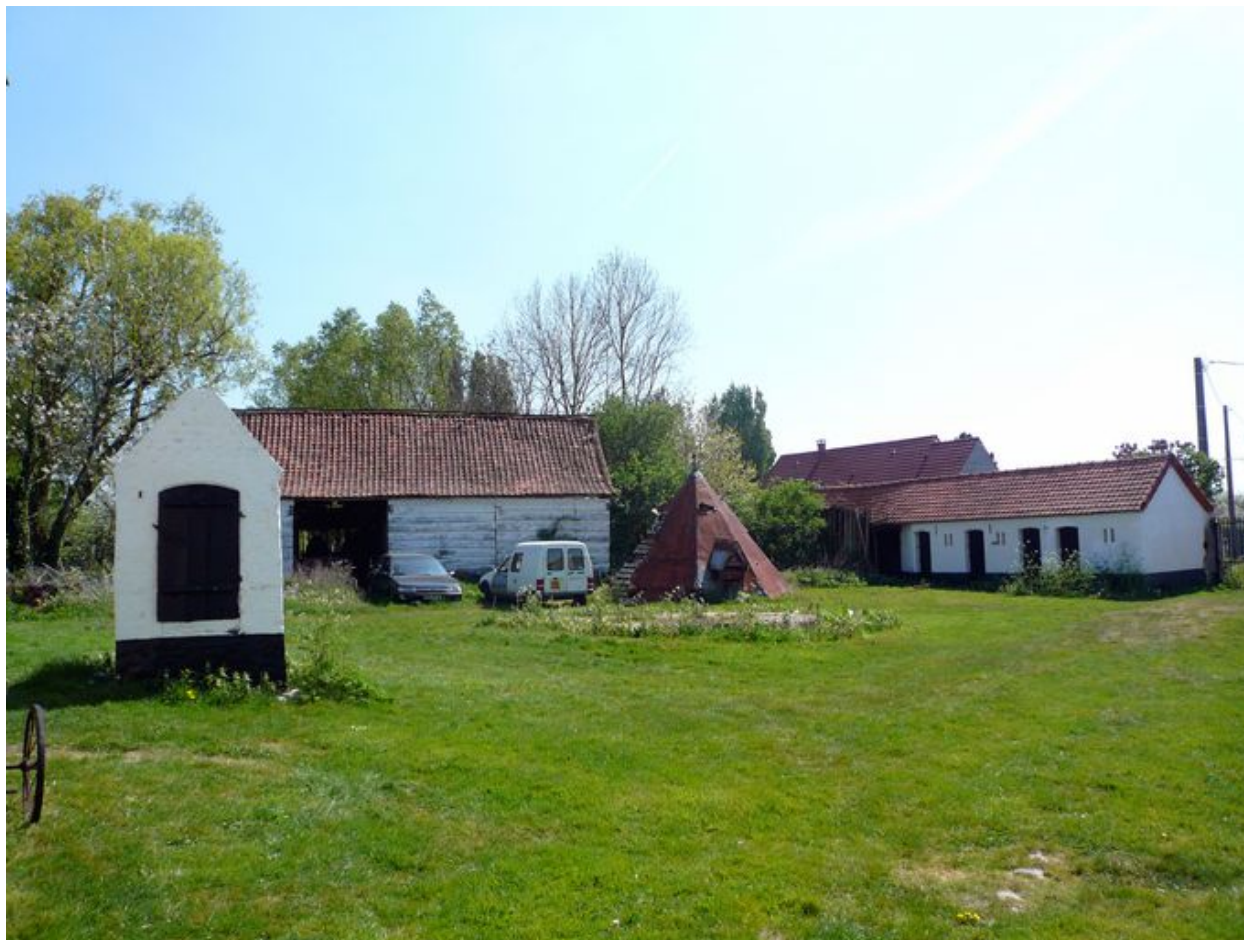
Vue des étables et de la
charretterie au sud de la cour.
Phot. Inès Guérin
IVR22_20078005697NUCA

Vue des étables et de la charretterie au sud de la cour.

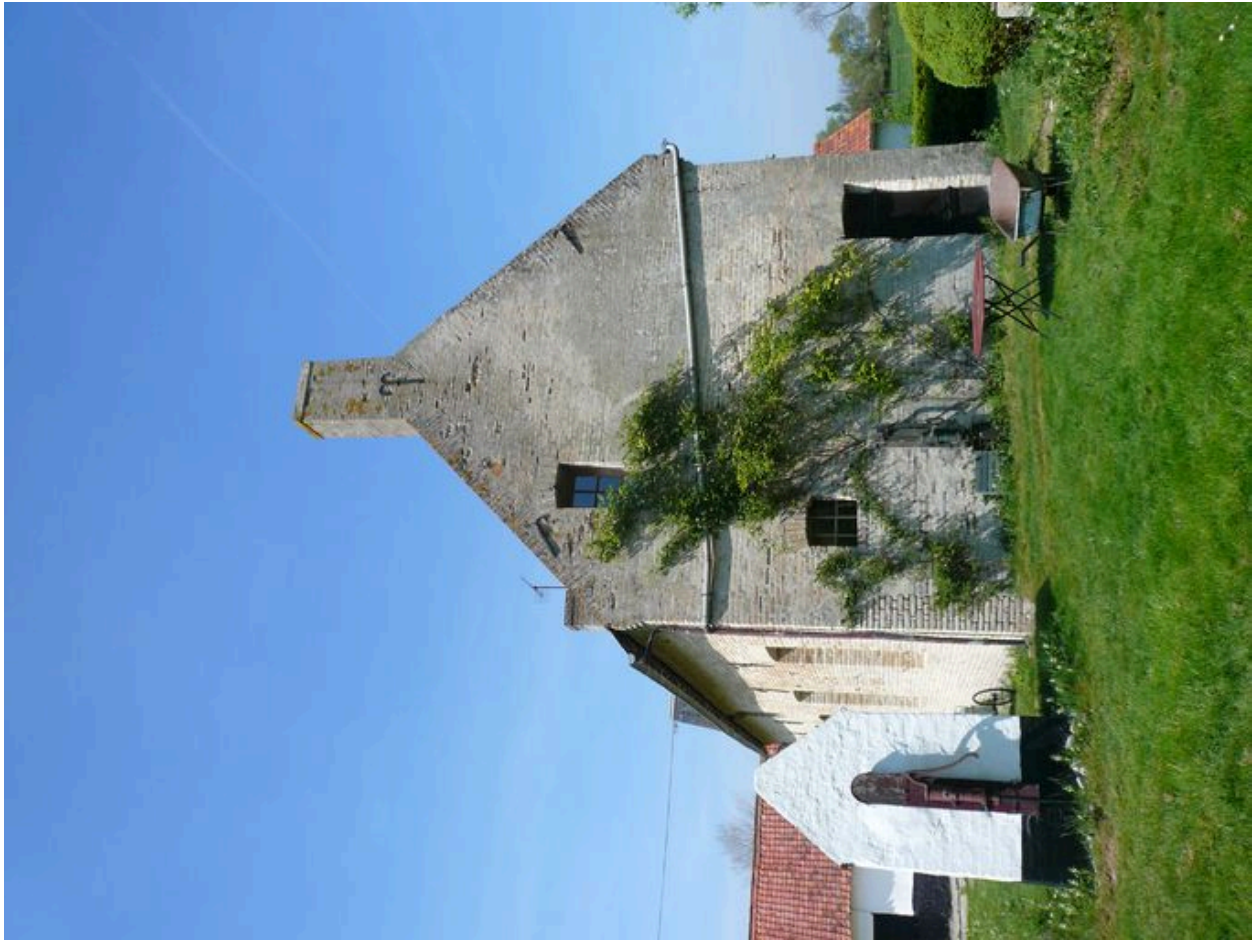
Vue du pignon sud.
Phot. Inès Guérin
IVR22_20078005691NUCA

Vue du pignon sud.

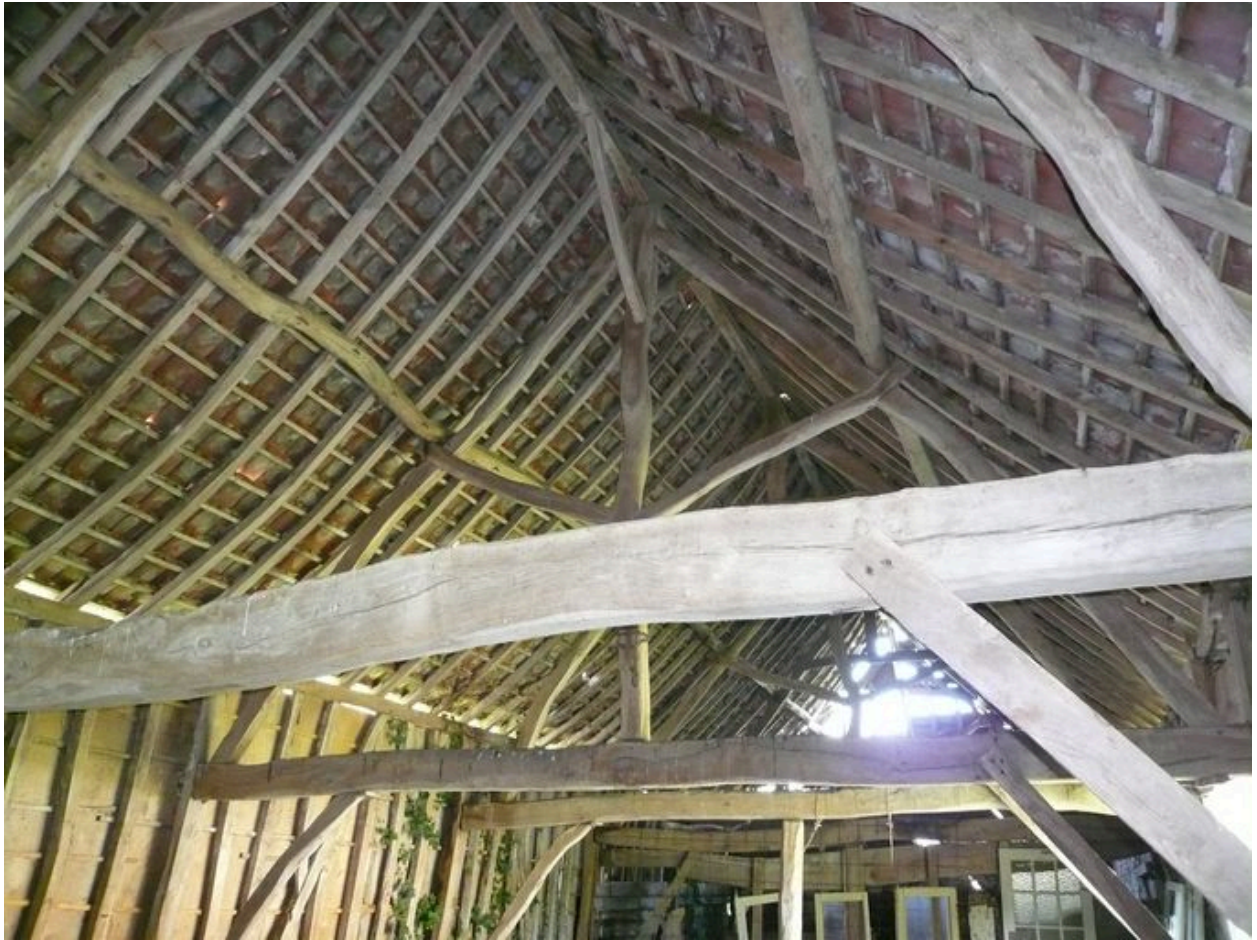
Vue de la charpente.
Phot. Inès Guérin
IVR22_20078005696NUCA

Vue de la charpente.

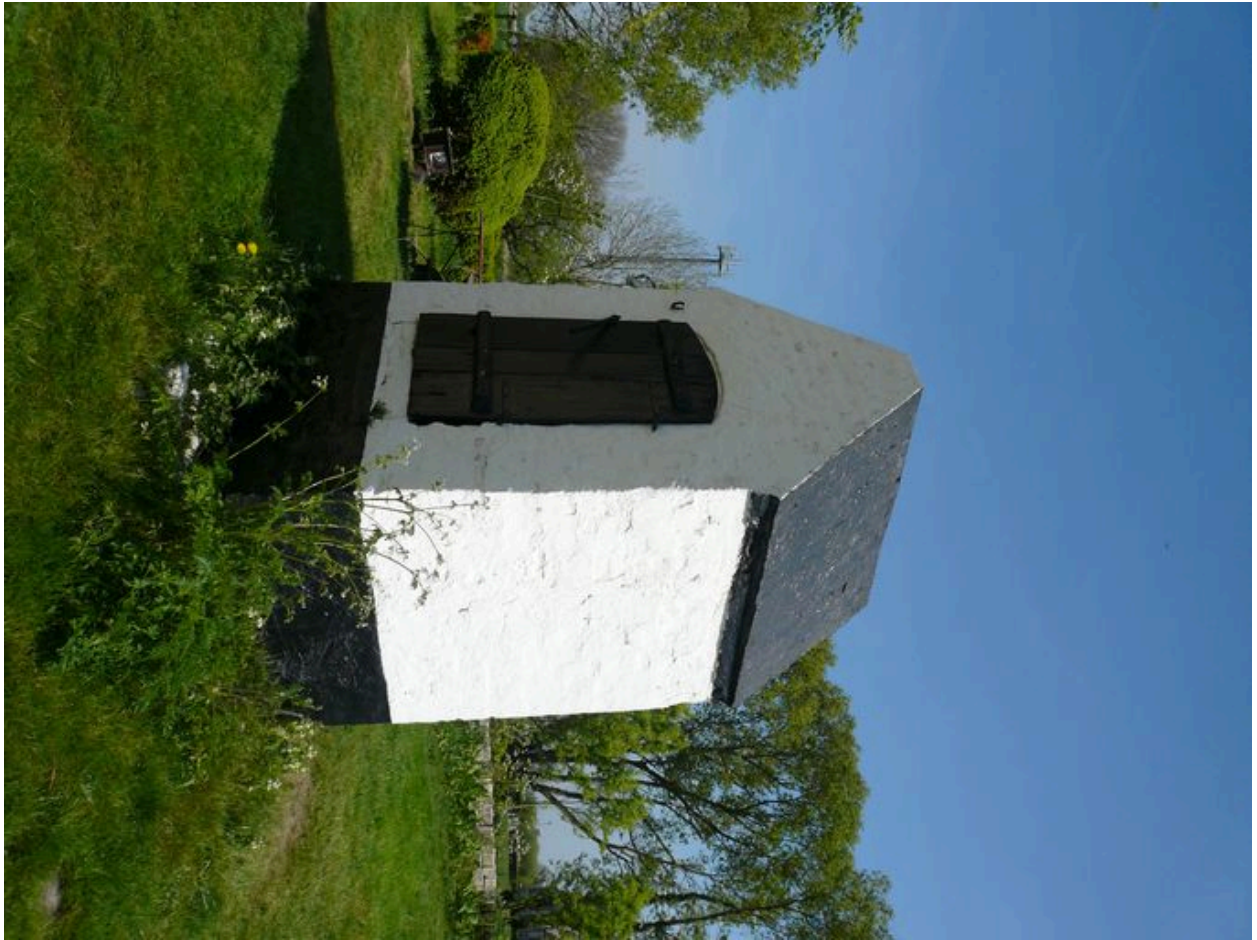
Vue du puits au coeur de la cour.
Phot. Inès Guérin
IVR22_20078005698NUCA

Vue du puits au coeur de la cour.
