Hauts-de-France, Somme
Boismont
Pinchefalise
52 rue du Canal

Ancienne ferme

Numéro de dossier : IA80007387
Date de l'enquête initiale : 2006
Date(s) de rédaction : 2006
Cadre de l'étude : inventaire préliminaire arrière-pays maritime picard
Degré d'étude : repéré

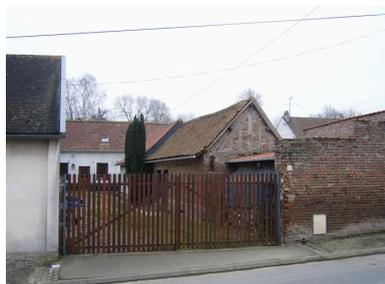
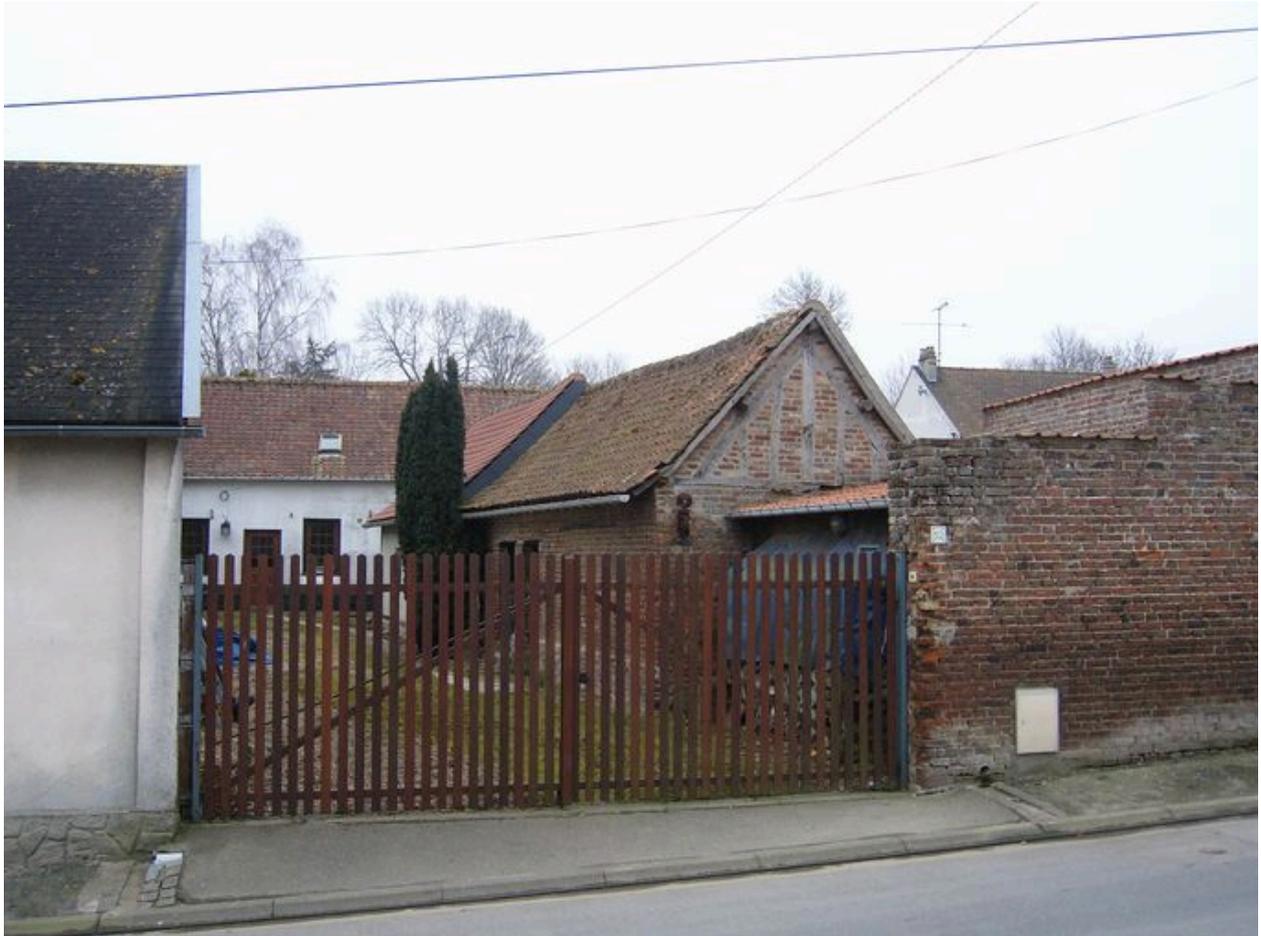
Vue générale.
Phot. Inès Guérin
IVR22_20058005044NUCA

Vue générale.

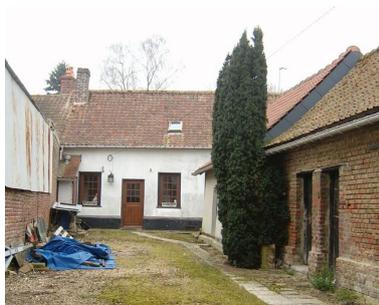
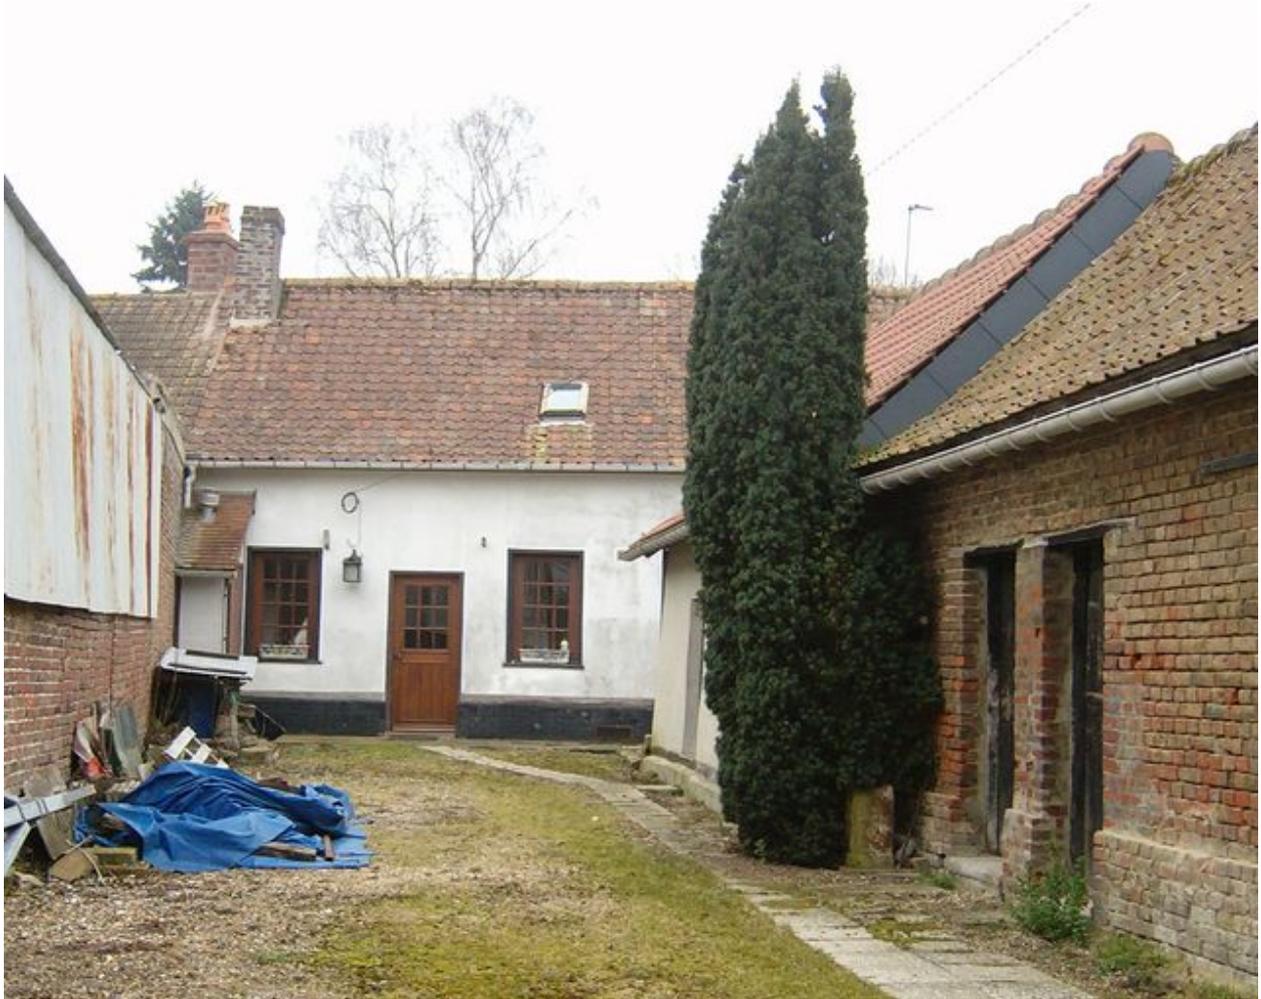
Cette ancienne ferme possède des bâtiments situés sur les deux côtés d'une cour. Le logis est situé au fond de la cour. Construit en torchis, il est long de quatre travées. Le solin est badigeonné au coaltar (goudron). Les tenons d'ancrage en bois sont visibles en façade. Le toit à longs pans en pannes picardes abrite un comble à surcroît. Les bâtiments agricoles sont disposés perpendiculairement au logis. Les écuries sont situées à l'entrée de la propriété. Elles sont composées de briques anciennes. La charpente apparente supporte un toit à longs pans en pannes picardes. Le bâtiment accolé à celui-ci est en torchis et pans de bois. La toiture à longs pans est pourvue de tuiles mécaniques.

Vue du logis.
Phot. Inès Guérin
IVR22_20058005045NUCA

Vue du logis.
