Hauts-de-France, Aisne
Any-Martin-Rieux
5 rue de l' Eglise

Ferme

Numéro de dossier : IA02000767
Date de l'enquête initiale : 1998
Date(s) de rédaction : 1999
Cadre de l'étude : inventaire topographique canton d'Aubenton
Degré d'étude : étudié

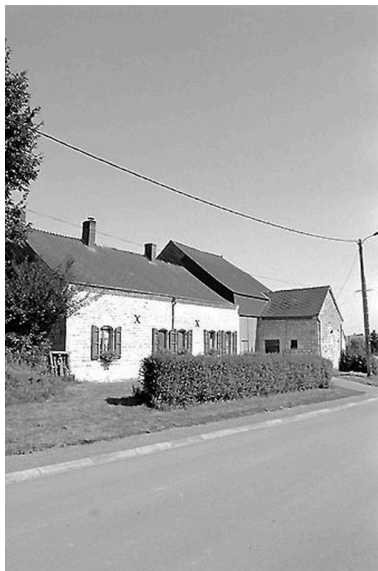
Vue générale.
Phot. Xavier-Philippe Guiochon
IVR22_19980202741Z

Le logis du 18e siècle est en pan de bois et torchis avec des restes d' enduit. En rez-de-chaussée, il comporte un sous-sol voûté en moellon de pierre calcaire. L' encadrement de ses ouvertures, à linteaux délardés, est en pierre de taille calcaire. La corniche est en brique. Le logis est couvert d'un toit à longs pans et pignon couvert, avec un essentage d'ardoise synthétique sur le mur pignon. La grange, en moellon calcaire et pierre de taille, est couverte d'une demi-croupe, l' étable présente également un appareil assisé allongé, avec un encadrement des ouvertures et un chaînage des angles en pierre de taille. Elle est couverte d'un toit à longs pans et pignon couvert. Les dépendances agricoles, étables à vaches et grange traversante, forment un L en retour à côté du logis. L' ensemble des couvertures est en ardoise synthétique.

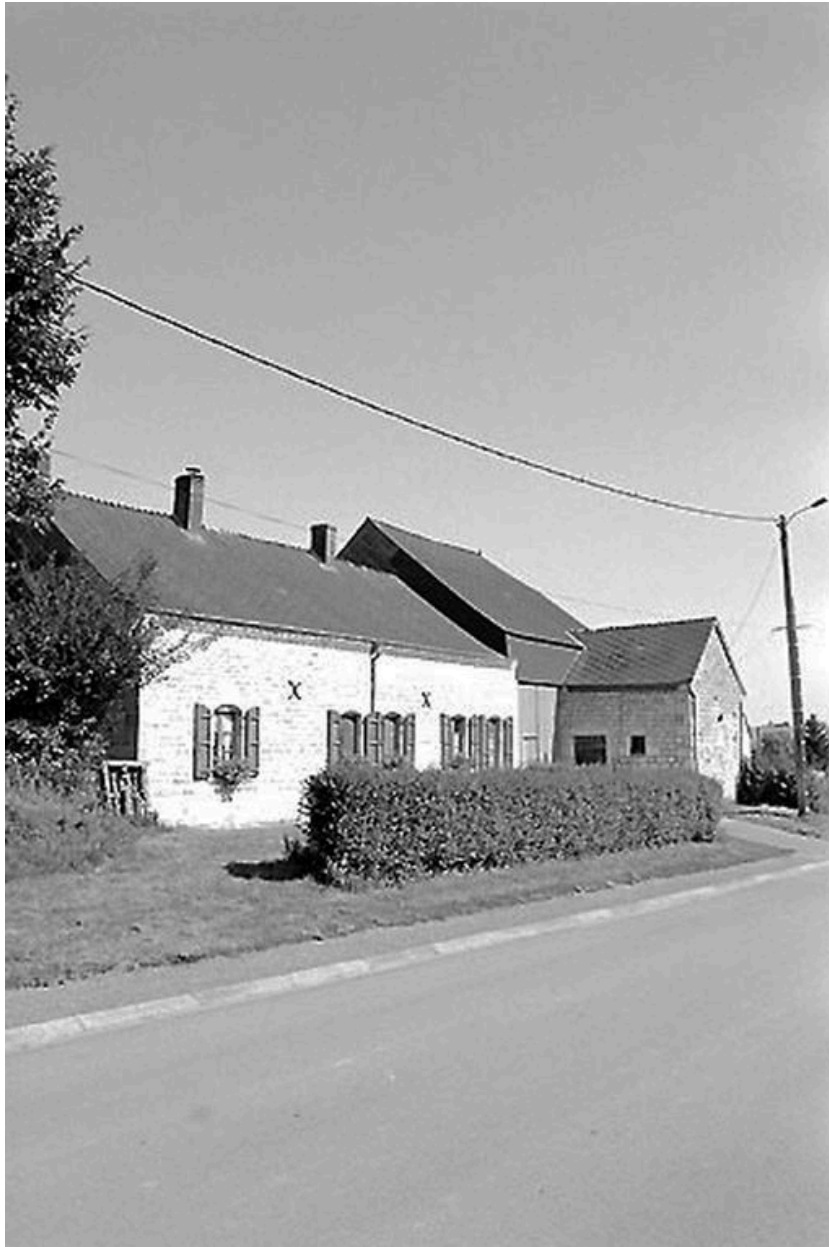
Vue générale.
