Hauts-de-France, Oise
Canly
22 rue du Jeu-d'Arc

Ancienne scierie Lecat Doraison, puis Catimel

Numéro de dossier : IA60001074
Date de l'enquête initiale : 1990
Date(s) de rédaction : 1999
Cadre de l'étude : patrimoine industriel arrondissement de Compiègne
Degré d'étude : étudié

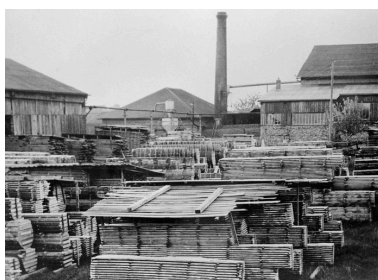
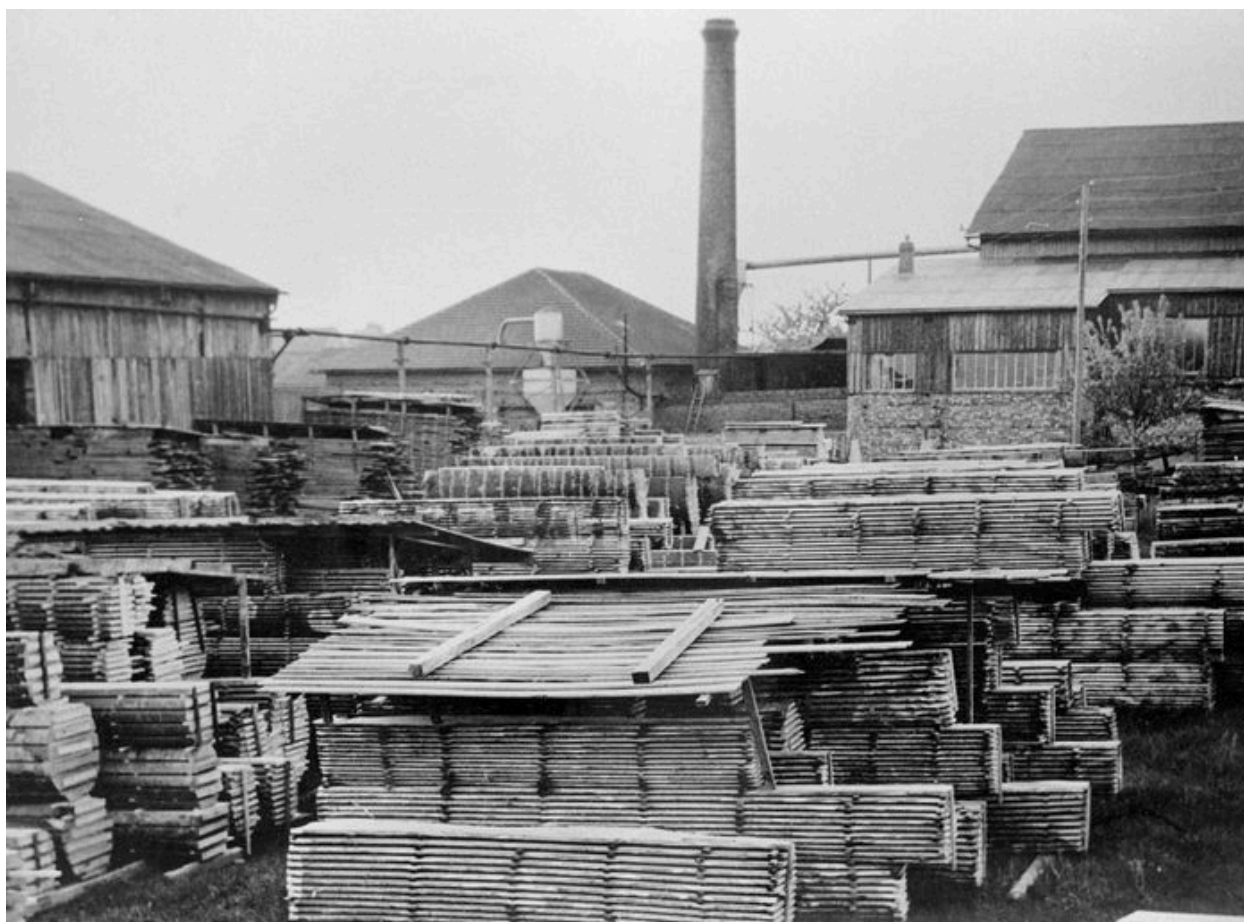
Aire de stockage des produits semi-finis avec la chaufferie et la cheminée d'usine à l'arrière-plan, vers 1930 (AP).
Phot. Bertrand Fournier
IVR22_19996001458ZB

Aire de stockage des produits semi-finis avec la chaufferie et la cheminée d'usine à l'arrière-plan, vers 1930 (AP).

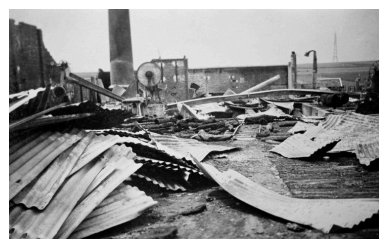
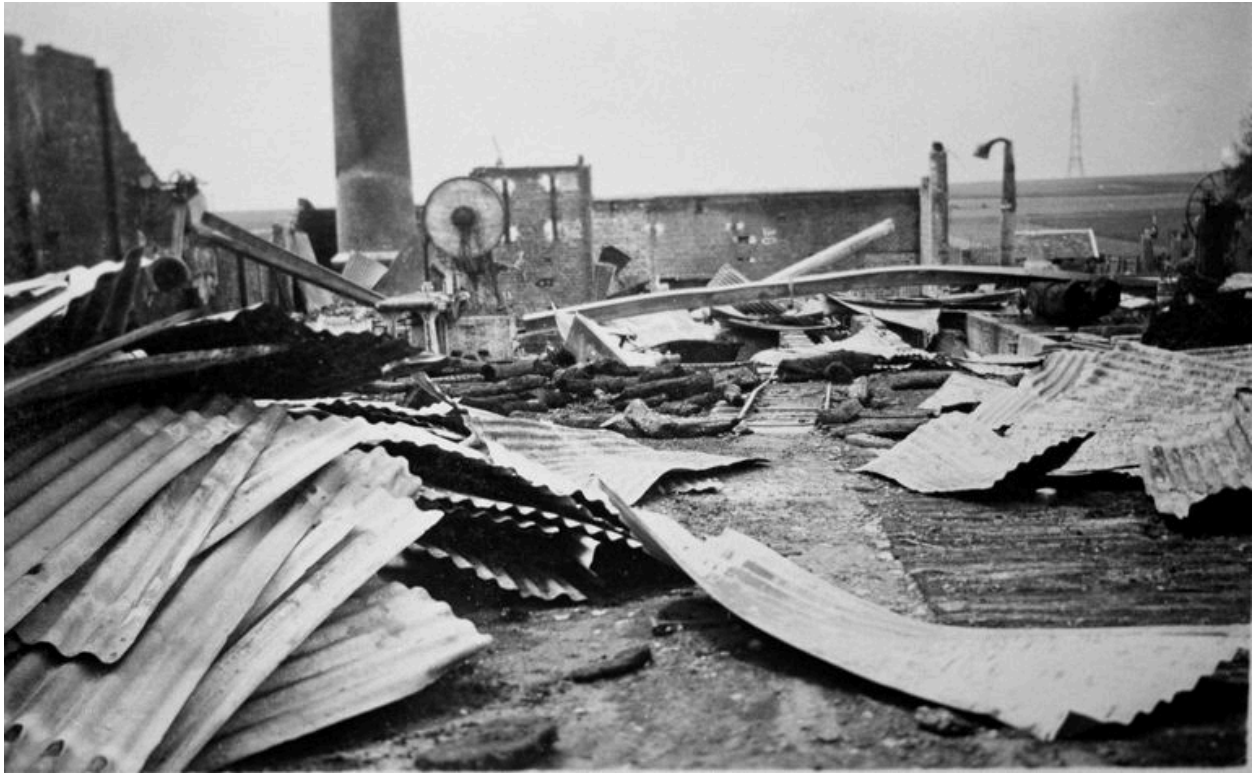
Etat des destructions après l'incendie de 1942 (AP).
Phot. Bertrand Fournier
IVR22_19996001456ZB

Etat des destructions après l'incendie de 1942 (AP).

Scierie construite au début du 20^e siècle pour l'entreprise Lecat Doraison. L'ensemble est acheté en 1924 par Jean Catimel puis cédé à son fils Edouard, dans les années 1930. Ce dernier fait agrandir le logement patronal en 1936. En 1942, la plupart des ateliers sont détruits dans un incendie. La reconstruction qui suit voit la surélévation de l'atelier de réparation et de l'ancienne conciergerie pour permettre le logement des ouvriers. C'est après cette époque que la chaufferie, avec sa machine à vapeur, est transformée en séchoir. A partir de 1962, Benoît Catimel poursuit l'exploitation de la scierie jusqu'en 1972, date de cessation d'activité. Les ateliers et hangars étaient toujours loués à plusieurs entreprises au moment de l'enquête. Avant 1930 : machine à vapeur de 150 ch. 1962 : plus de 20 salariés.

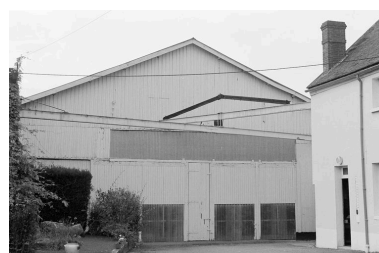
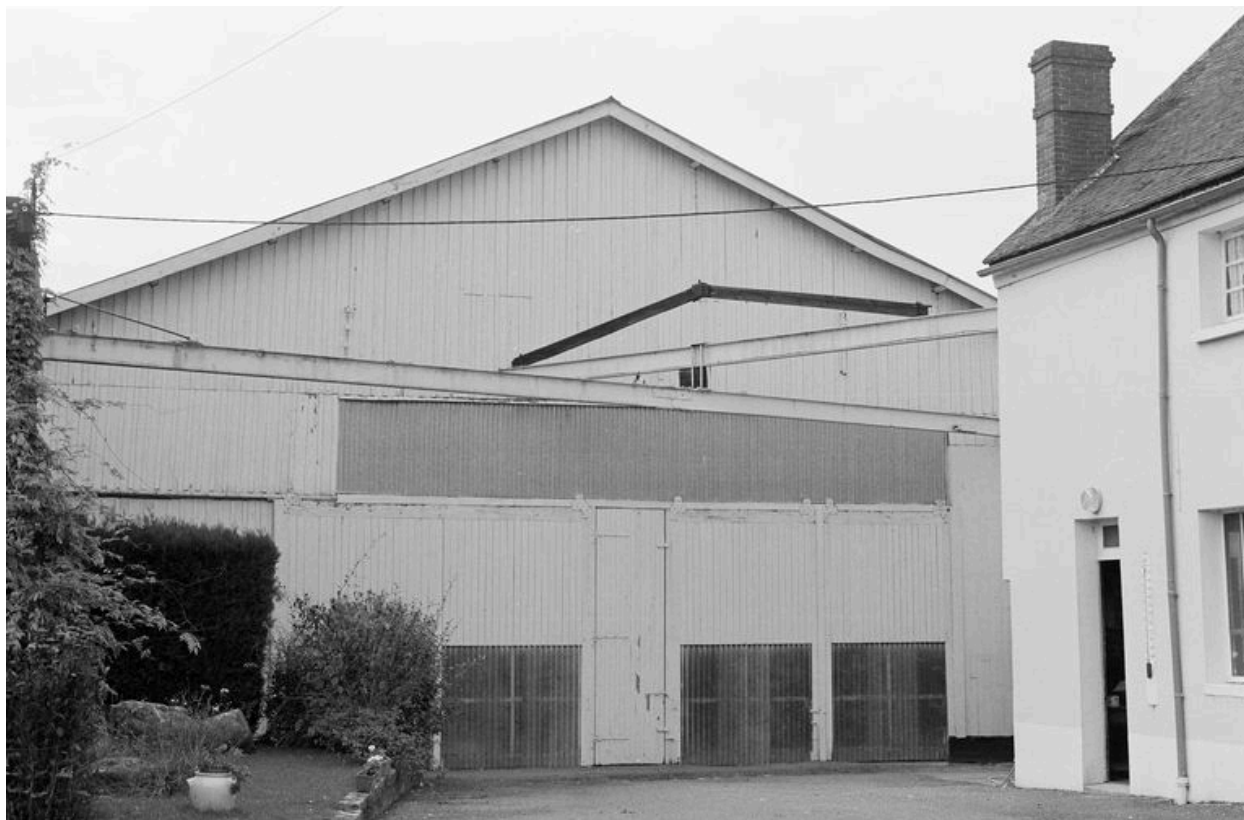
Atelier principal de sciage.
Phot. Bertrand Fournier
IVR22_19996001459Z

Atelier principal de sciage.

Cheminée d'usine tronconique en brique haute de 22 m. Chaufferie construite en brique. Ateliers de fabrication en brique et essentage de planches ou essentage de tôle, couverture en tôle ondulée. Logement patronal en partie en brique à un étage carré et étage de comble, toit à croupe en ardoise, agrandi en parpaing de béton crépi, couvert en terrasse. Atelier de réparation et logement d'ouvriers attenant en brique, enduit de ciment, à un étage de comble, couvert d'une toiture à longs pans en tuile mécanique.

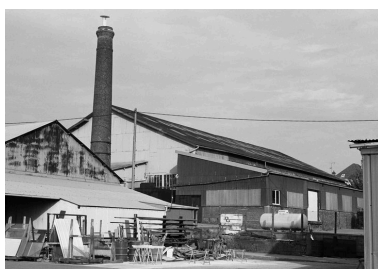
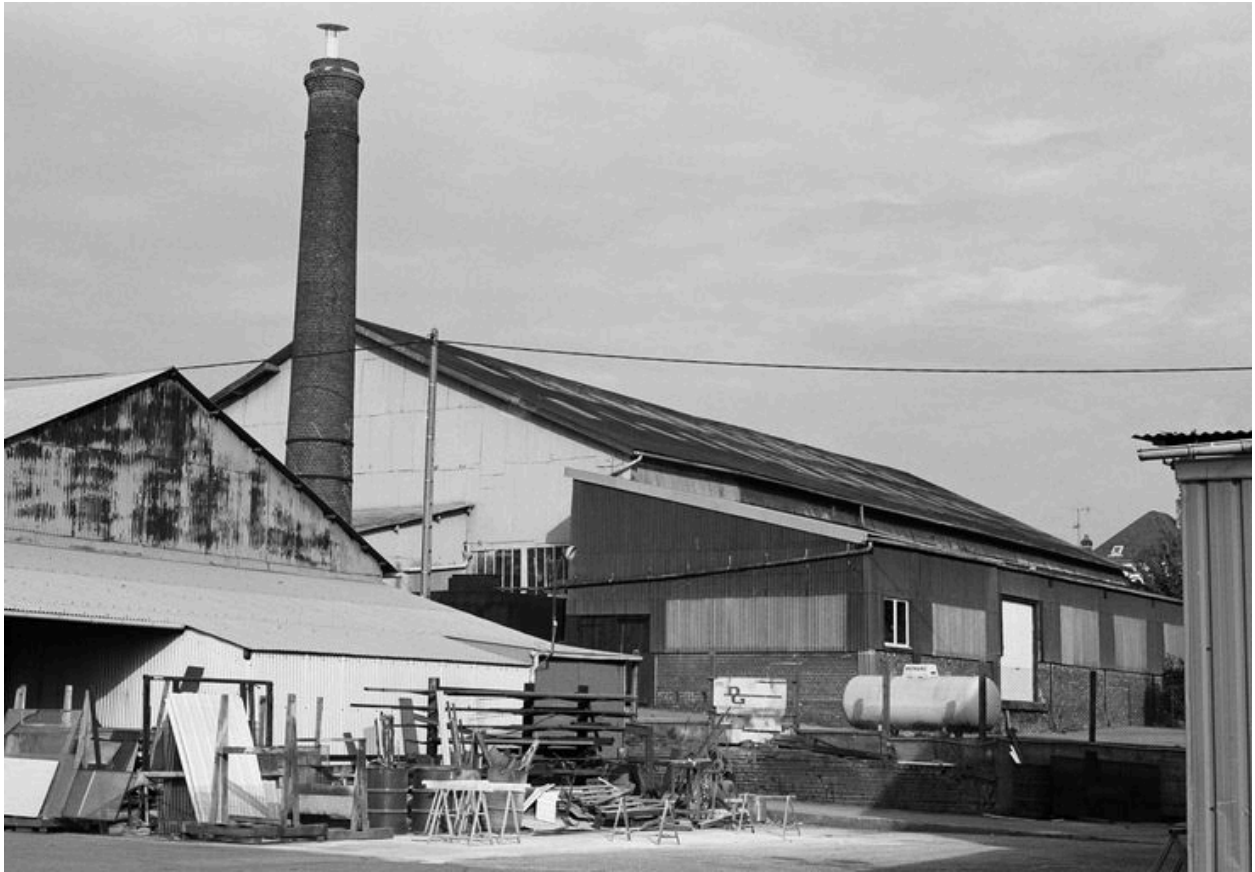
Ateliers et cheminée d'usine.
Phot. Patrick Glotain
IVR22_19996001465Z

Ateliers et cheminée d'usine.

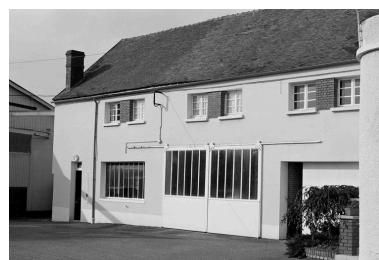
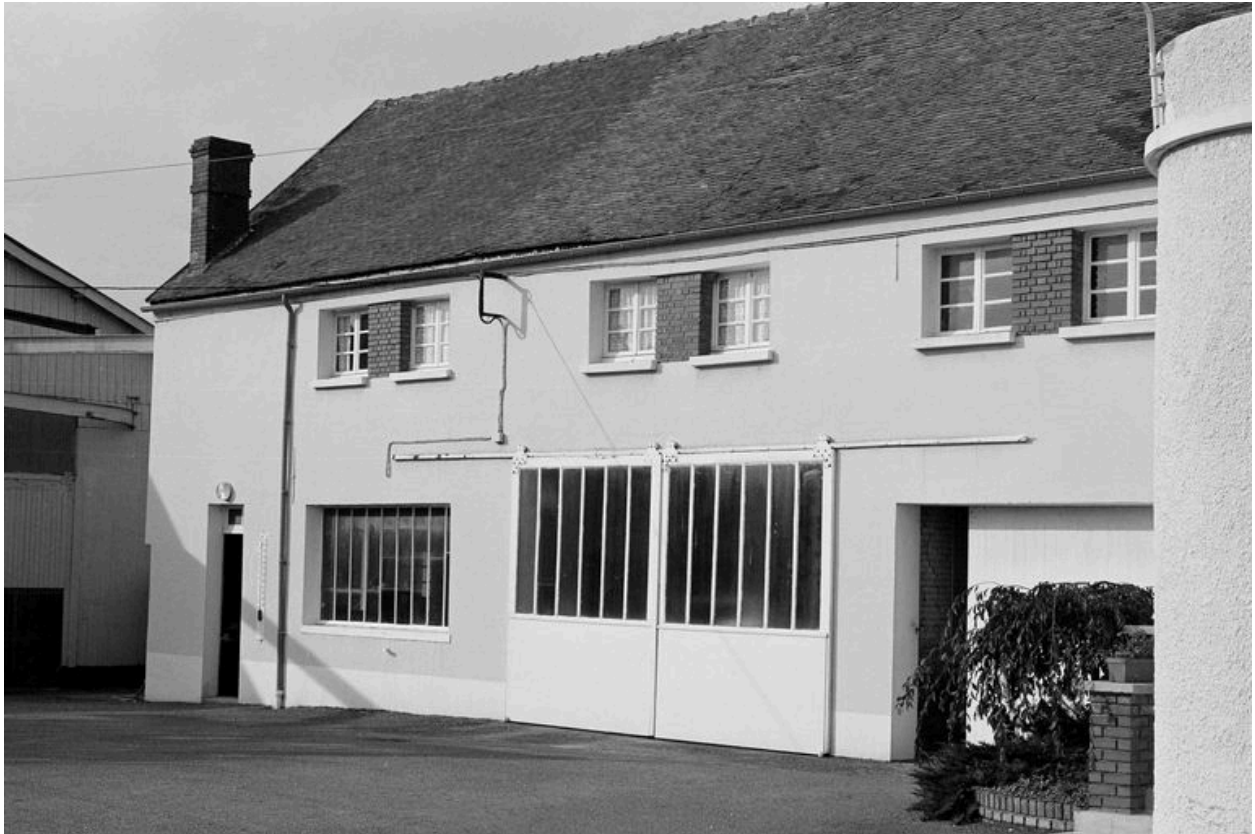
Ancienne conciergerie convertie
en atelier de réparation et
logements d'ouvriers à l'étage.
Phot. Bertrand Fournier
IVR22_19996001461Z

Ancienne conciergerie convertie en atelier de réparation et logements d'ouvriers à l'étage.

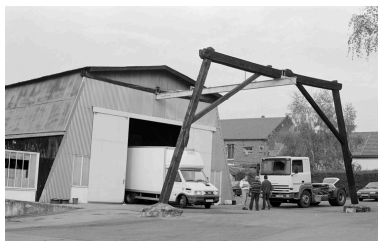
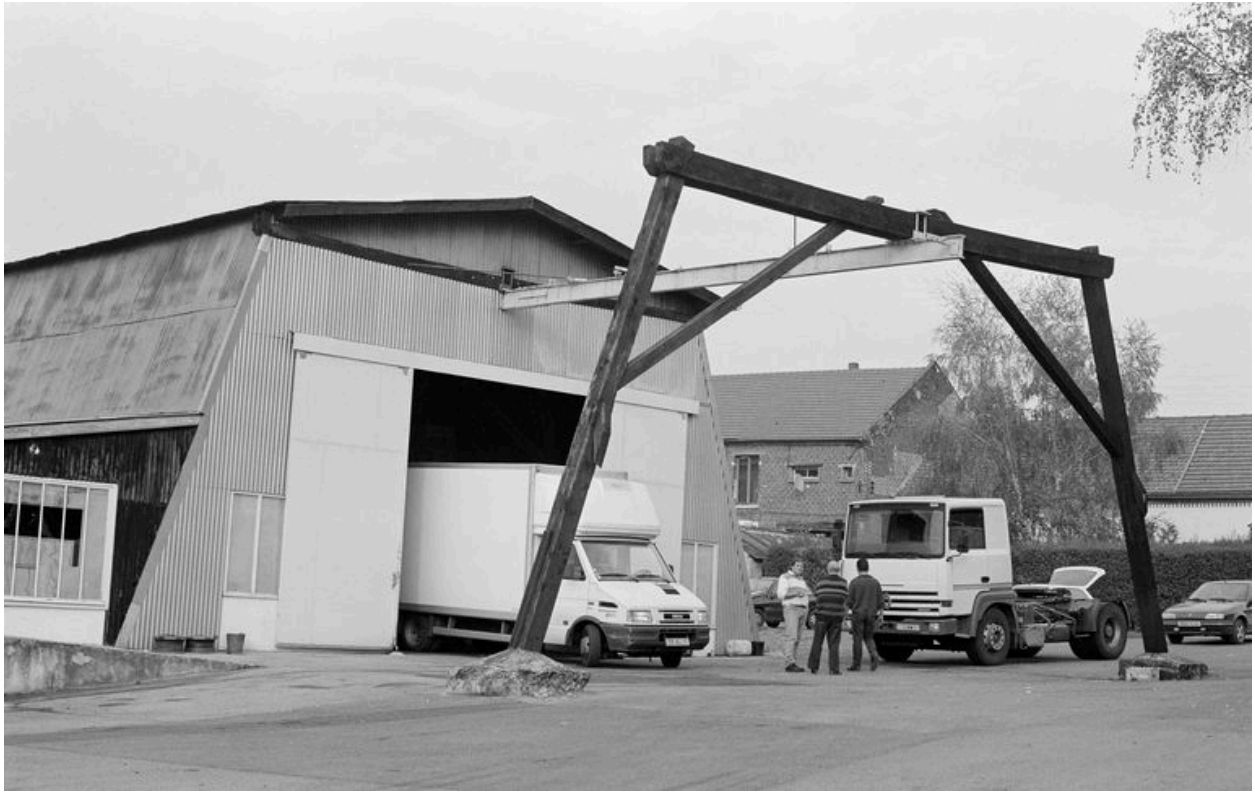
Entrepôt industriel et
transporteur aérien.
Phot. Bertrand Fournier
IVR22_19996001471Z

Entrepôt industriel et transporteur aérien.

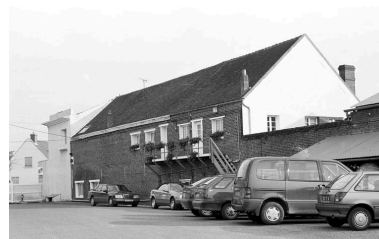
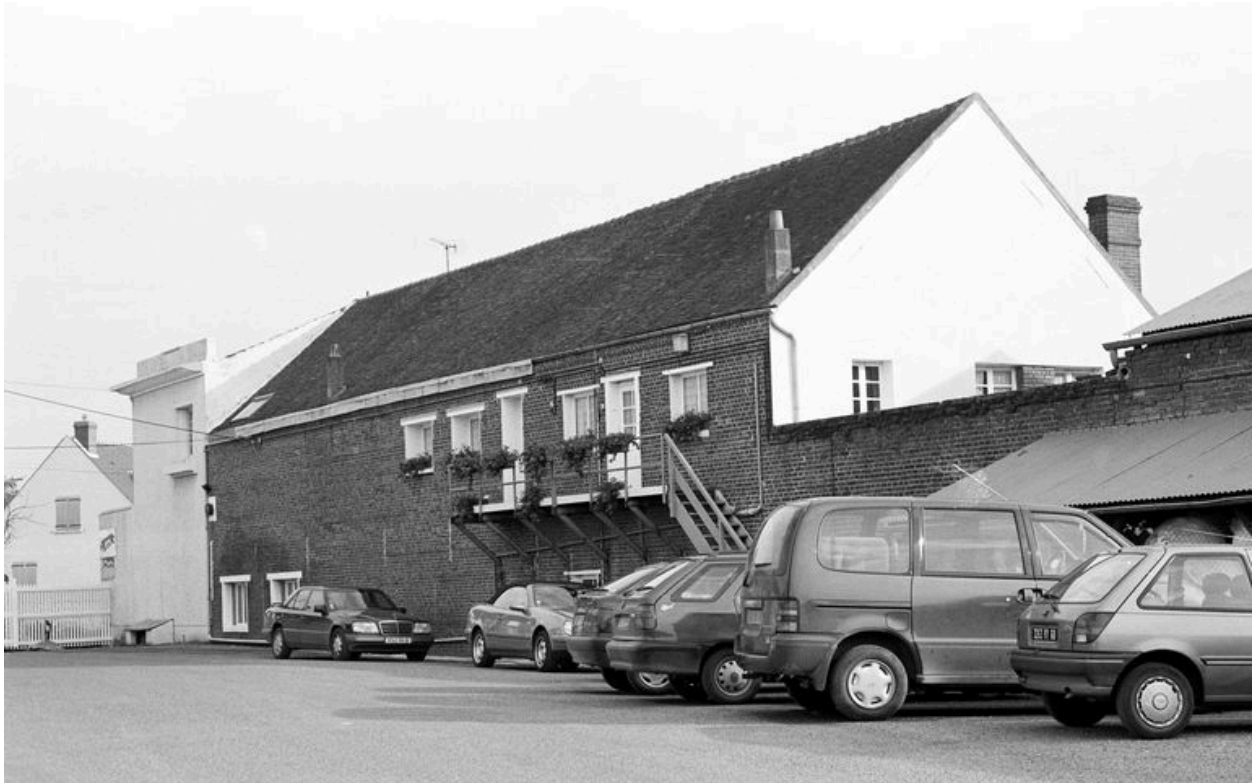
Façade nord de l'ancienne
conciergerie, convertie en atelier de
réparation et logement d'ouvriers.
Phot. Patrick Glotain
IVR22_19996001464Z

Façade nord de l'ancienne conciergerie, convertie en atelier de réparation et logement d'ouvriers.

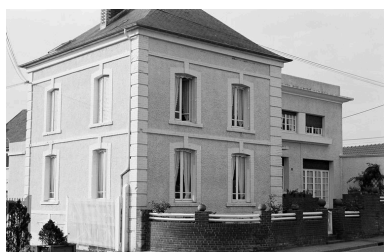
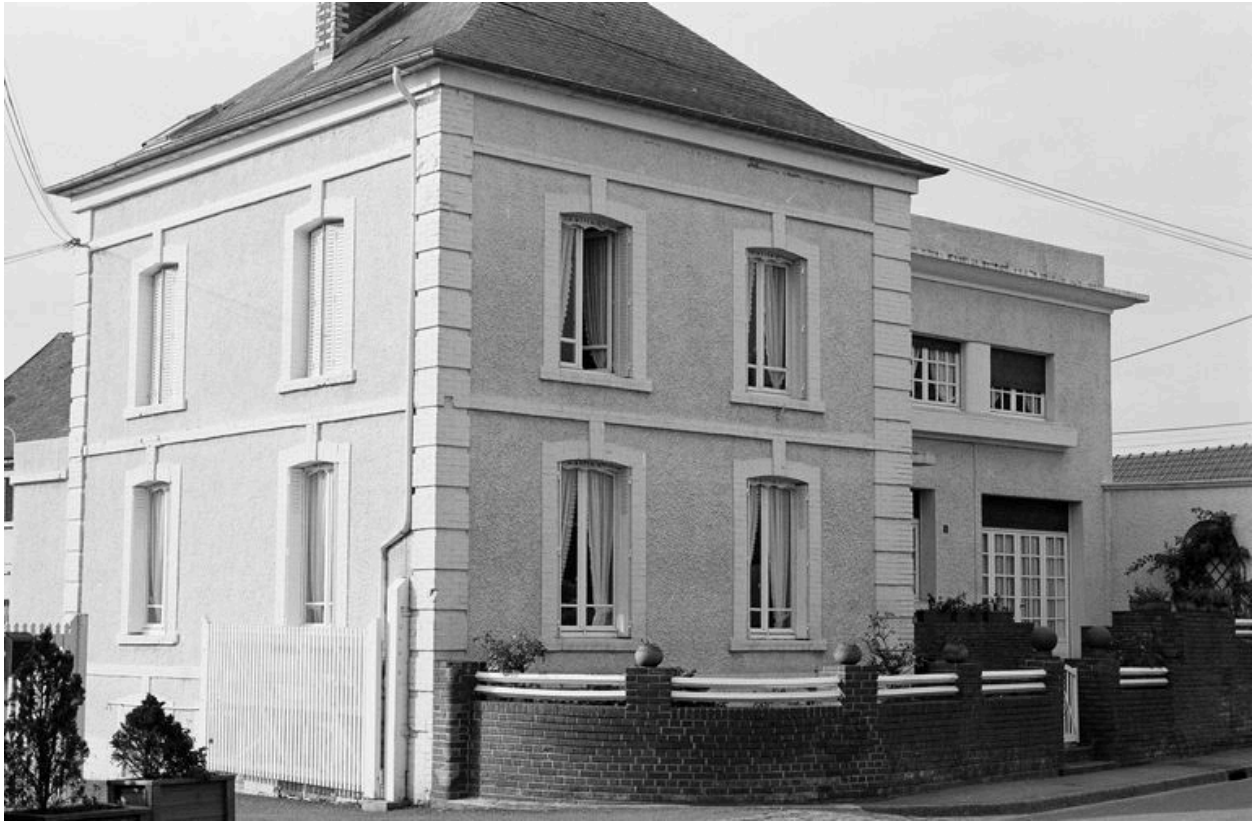
Logement patronal : façade sur rue.
Phot. Bertrand Fournier
IVR22_19996001462Z

Logement patronal : façade sur rue.

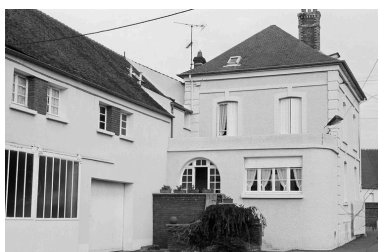
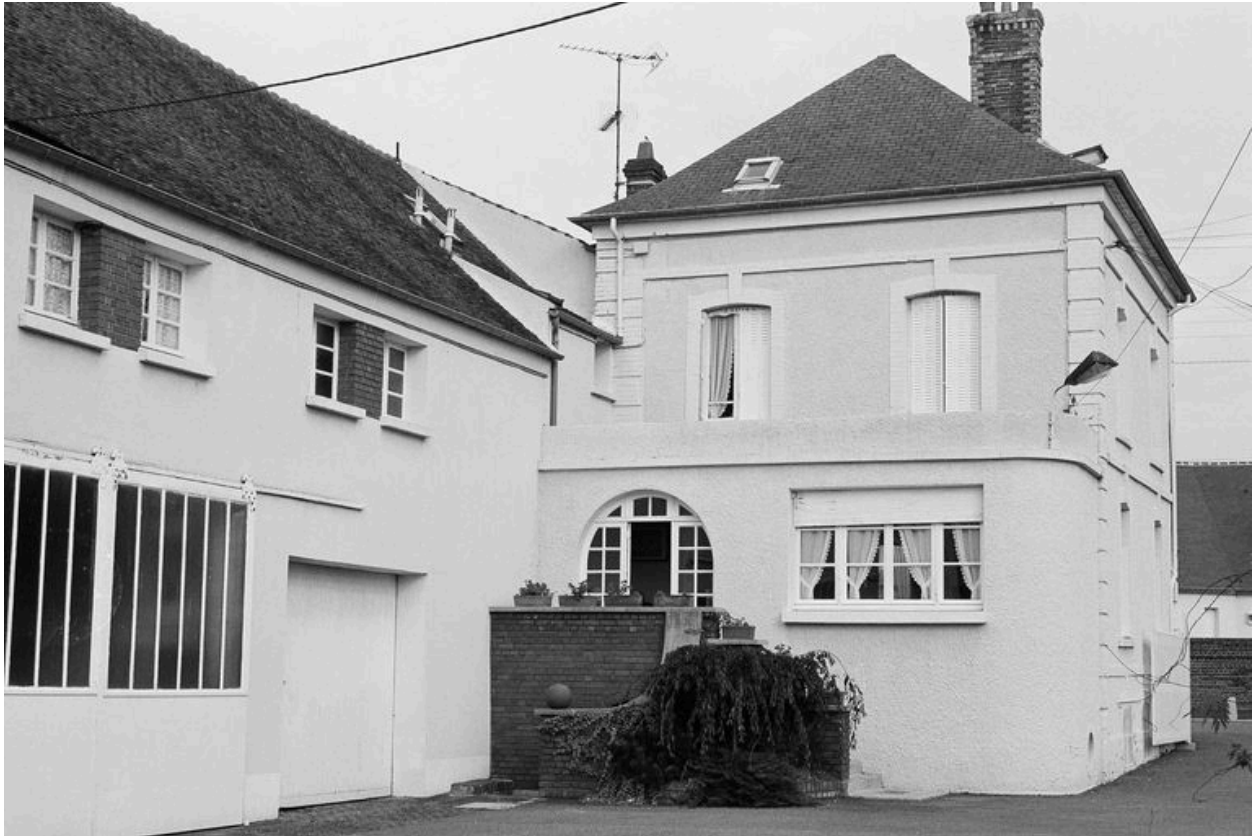
Logement patronal :
façade postérieure.
Phot. Patrick Glotain
IVR22_19996001460Z

Logement patronal : façade postérieure.

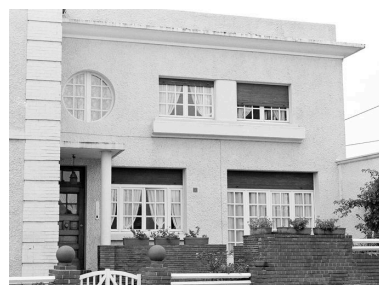
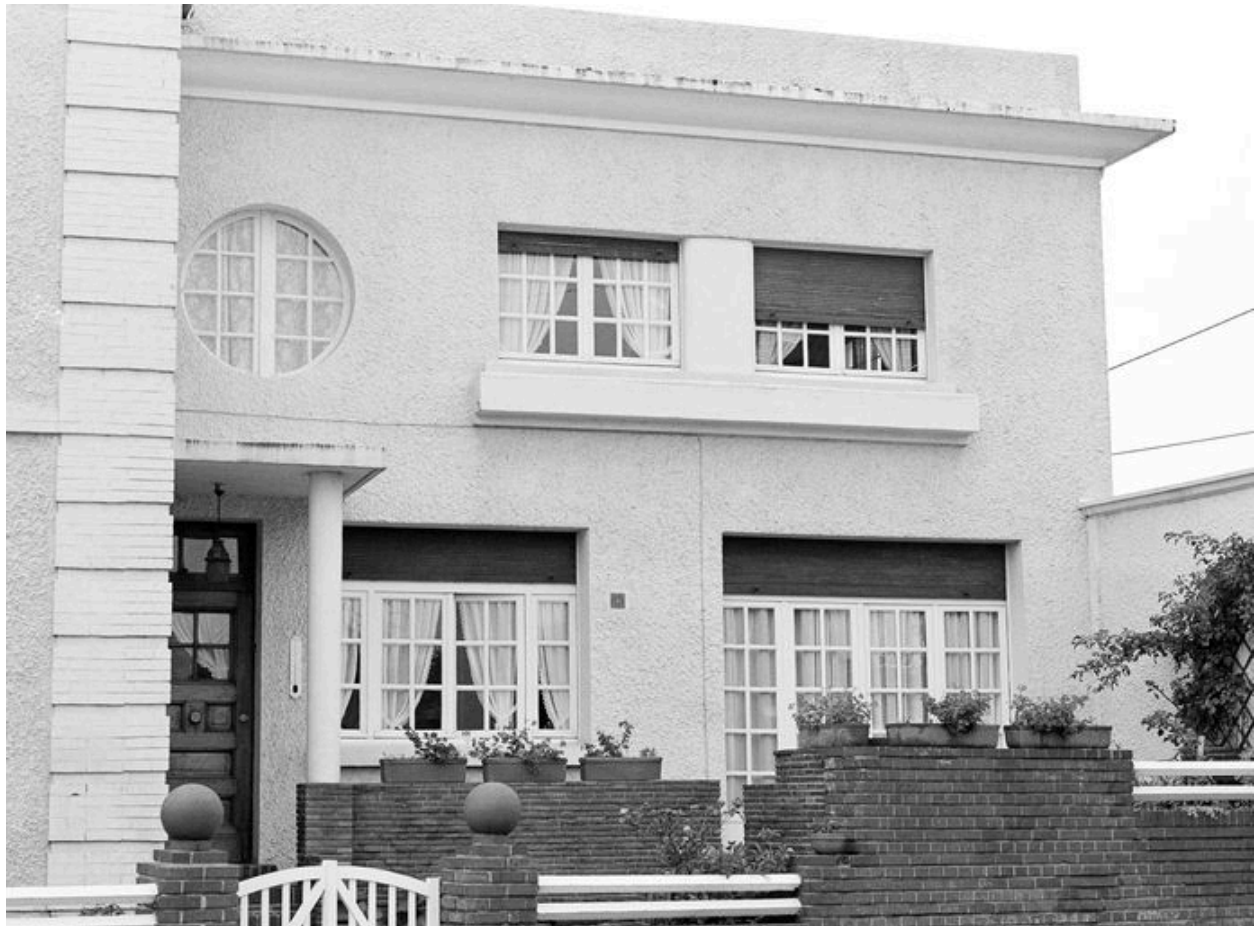
Logement patronal : détail
de la partie édifiée en 1936.
Phot. Patrick Glotain
IVR22_19996001463Z

Logement patronal : détail de la partie édifée en 1936.

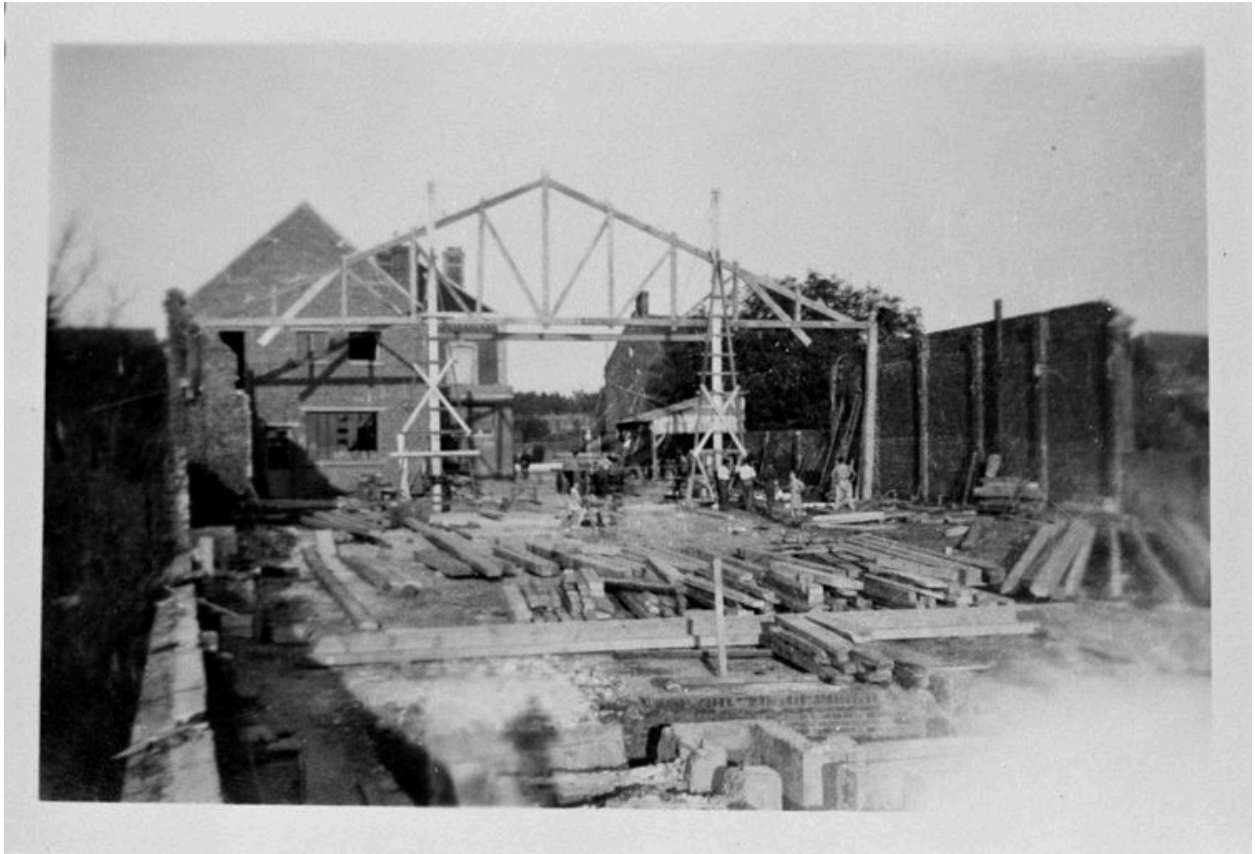
L'atelier principal de sciage en cours de reconstruction après l'incendie de 1942 (AP).
Phot. Bertrand Fournier
IVR22_19996001455ZB

L'atelier principal de sciage en cours de reconstruction après l'incendie de 1942 (AP).

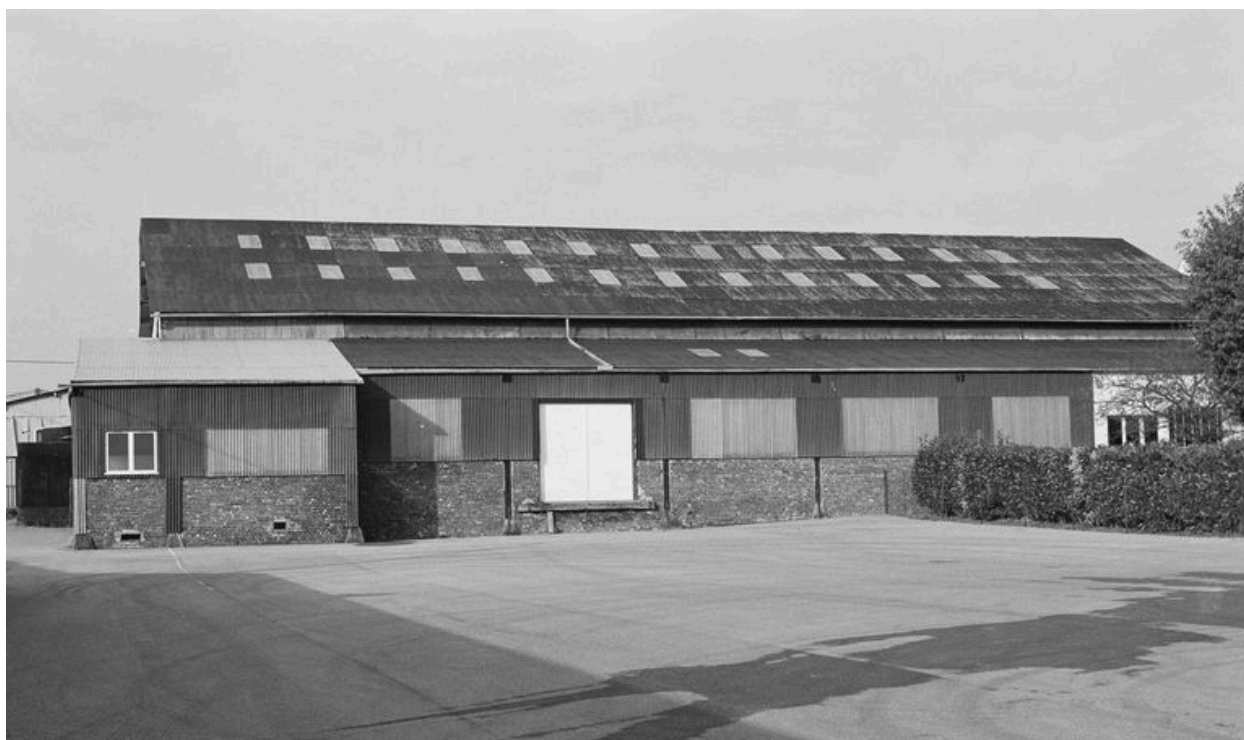
Atelier principal de sciage : façade longitudinale sud.
