Hauts-de-France, Oise
Sainte-Eusoye

L'habitat du village de Sainte-Eusoye et des écarts de Noirveaux, Sauveleux et La Borde Longuet

Numéro de dossier : IA60005277

Cadre de l'étude : inventaire topographique Communauté de communes Oise Picarde

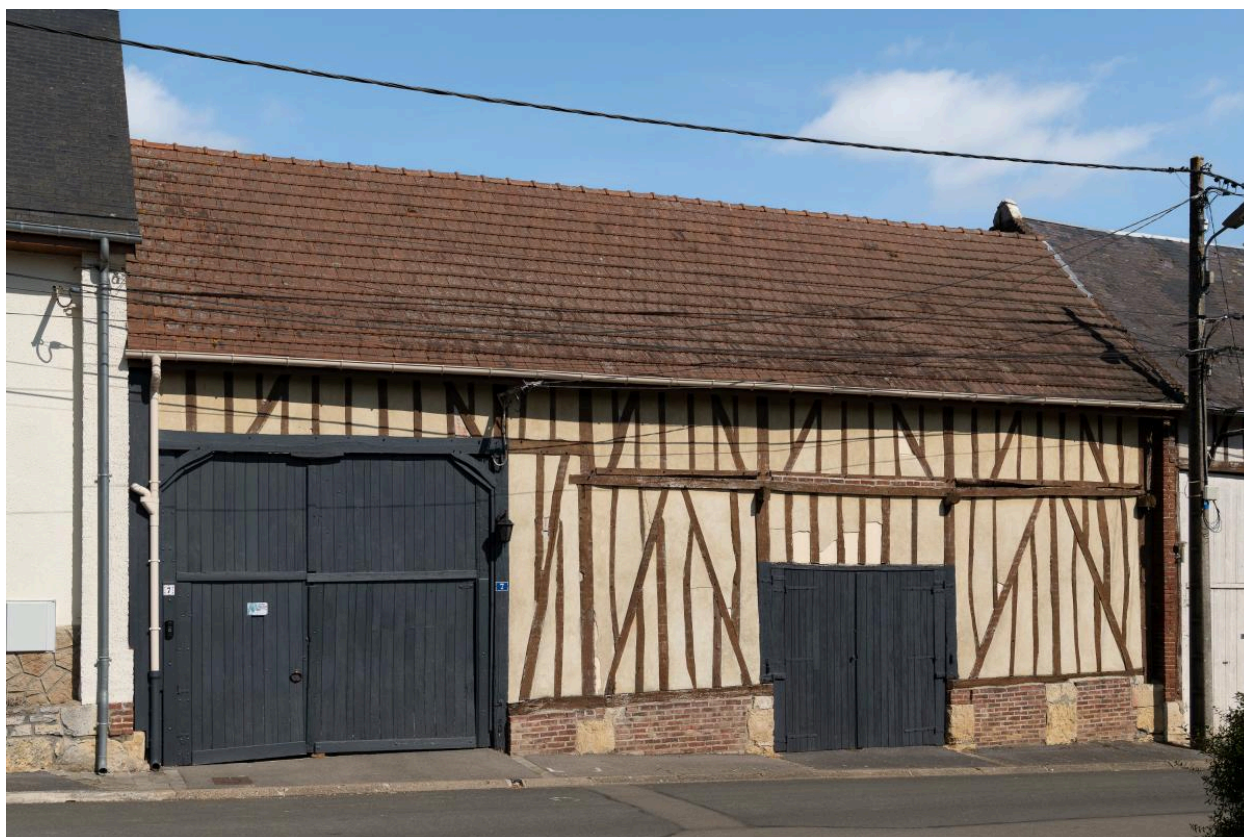
Ancienne grange sur rue avec
entrée charretière, n°7 rue
Prién, vue depuis le sud-est.
Phot. Marc Kérignard
IVR32_20226000309NUCA

Ancienne grange sur rue avec entrée charretière, n°7 rue Prien, vue depuis le sud-est.

Comme dans la majorité des villages du plateau picard, la ferme picarde (grange sur rue et logis en fond de cour) est majoritaire à Sainte-Eusoye. Elle correspondait à des exploitations agricoles de taille modeste ou moyenne (exemples aux n°7 et 9 rue Prien (ill.), 11 rue de la Mairie). Les granges alignées sur la rue sont plus ou moins vastes selon la taille de l'exploitation agricole (grange massive au n°34 de la Grande Rue). Une variante de cette typologie relève de l'habitat d'artisan : la grange est accompagnée voire remplacée par un atelier (n°4 de la rue de la Mairie (ill.)).

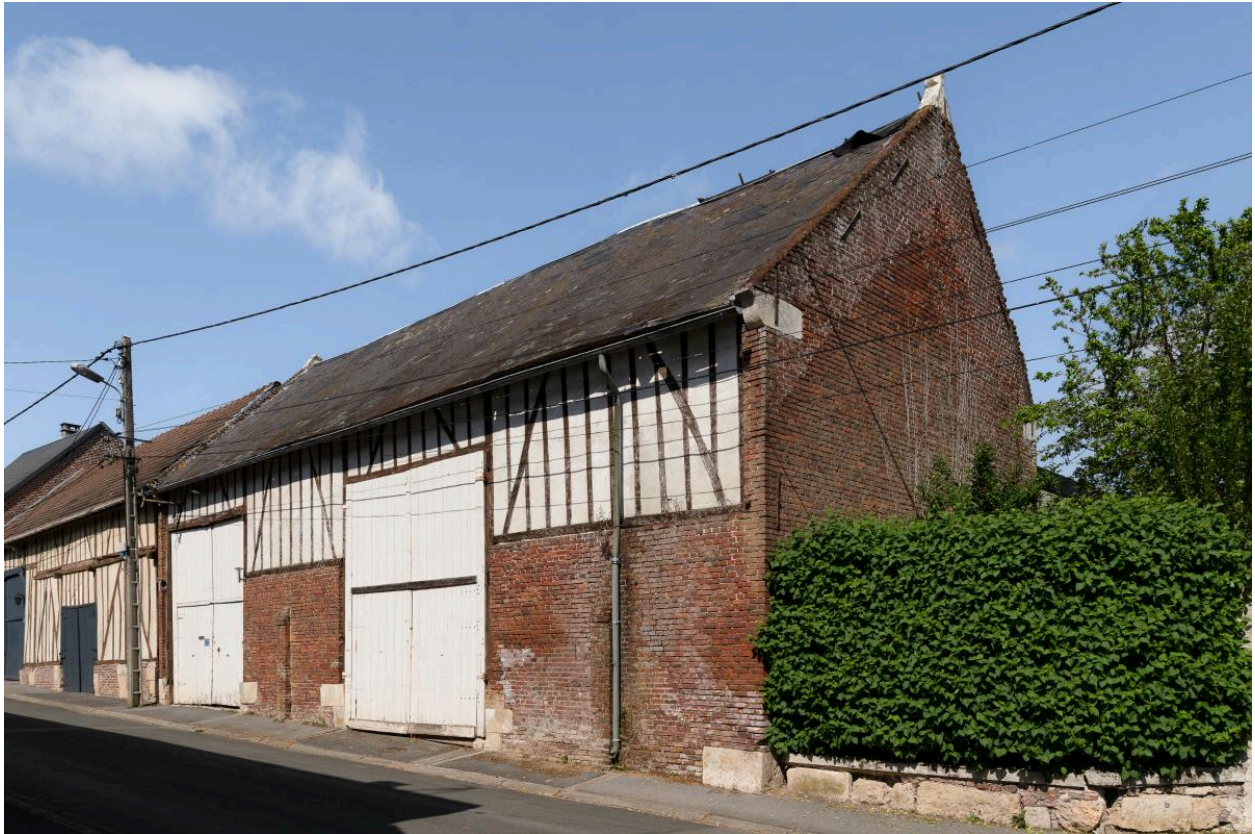
Ancienne grange sur rue avec
entrée charretière, n°9 rue
Prién, vue depuis le nord-est.
Phot. Marc Kérignard
IVR32_20226000310NUCA

Ancienne grange sur rue avec entrée charretière, n°9 rue Prien, vue depuis le nord-est.

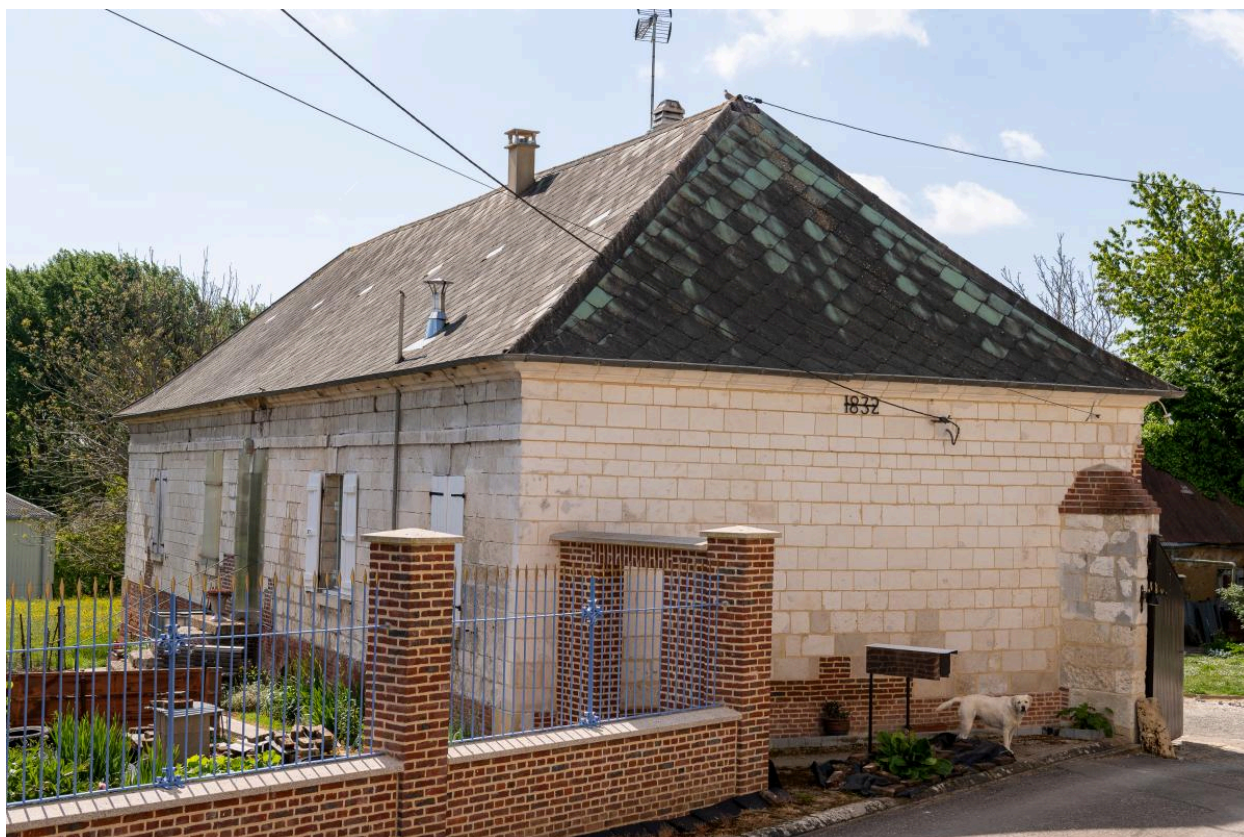
Logis en pierre portant la date
de 1832, n°3 impasse des
Rosiers, vue depuis le nord-ouest.
Phot. Marc Kérignard
IVR32_20226000312NUCA

Logis en pierre portant la date de 1832, n°3 impasse des Rosiers, vue depuis le nord-ouest.

Enfin, le logis en pierre de taille (portant la date de 1832) situé au chevet de l'église, impasse des Rosiers (ill.) pourrait avoir été reconstruit à l'emplacement de celui d'un ancien domaine agricole important, peut-être d'origine ecclésiastique (il est déjà visible sur le cadastre de 1809).

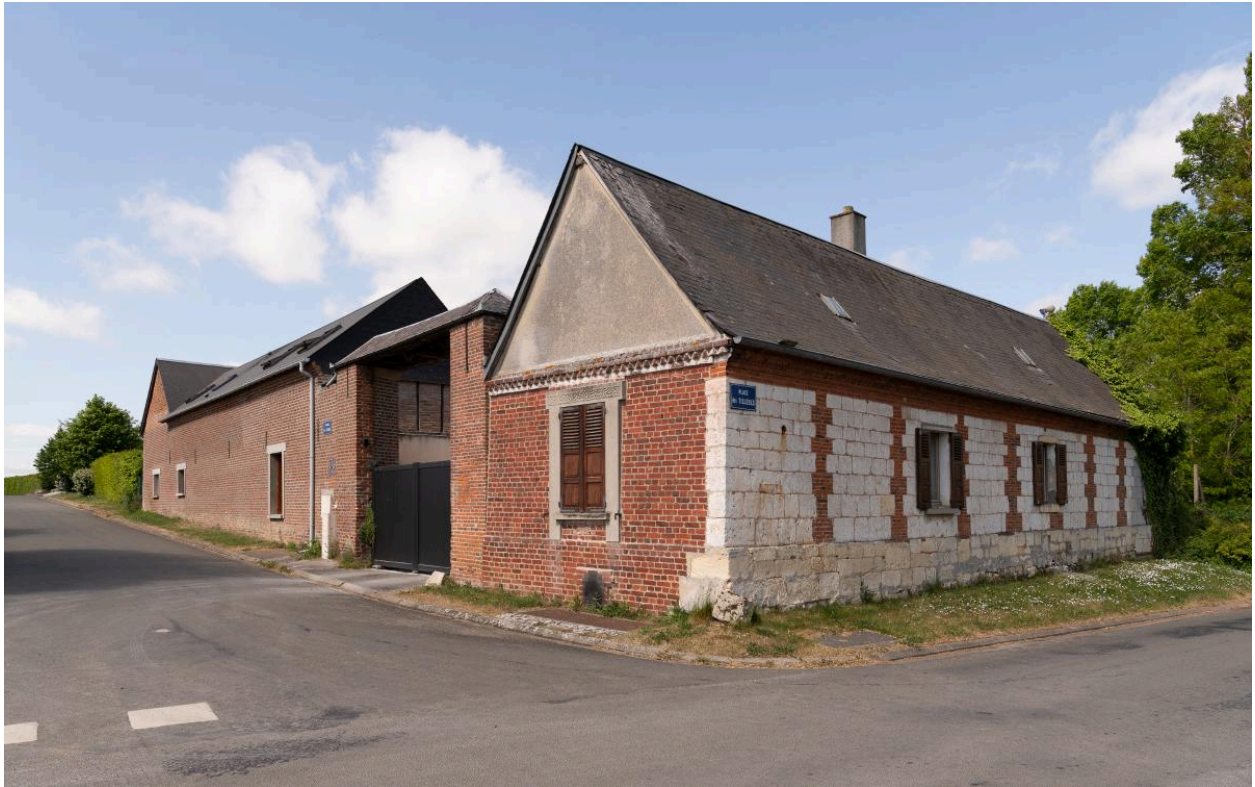
Ancienne ferme avec logis
en pierre, n°2 Chemin des
Vignes, vue depuis l'est.
Phot. Marc Kérignard
IVR32_20226000315NUCA

Ancienne ferme avec logis en pierre, n°2 Chemin des Vignes, vue depuis l'est.

La seconde ferme à cour se trouve à l'extrémité occidentale du village (n°2 chemin des Vignes). Le logis est construit en brique et pierre, indice d'une certaine ancienneté (antérieur à 1809, année du cadastre sur lequel il figure). Les bâtiments en équerre fermant les côtés sud et ouest sont postérieurs (certainement de la 2^e moitié du 19^e siècle avec une reprise des baies au 20^e siècle).

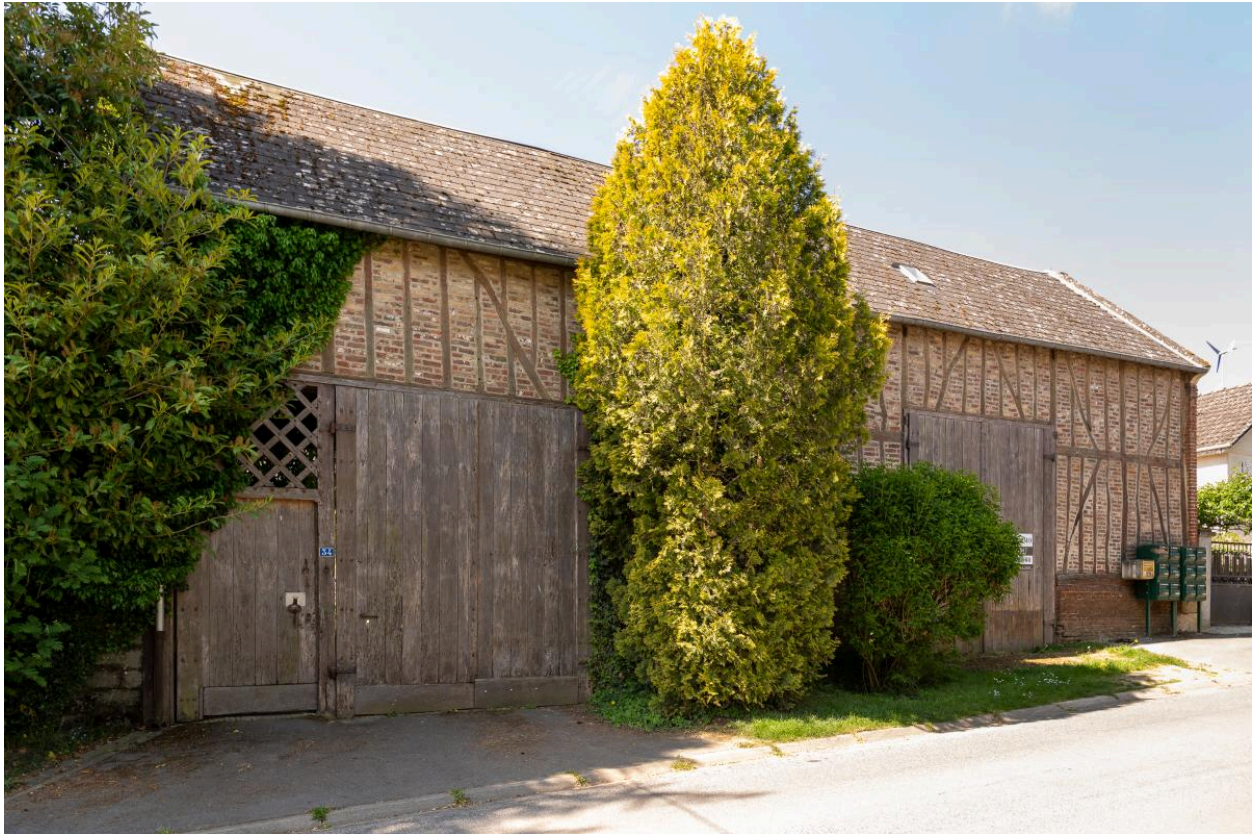
Ancienne grange et entrée
charretière sur rue, n°34 Grande
Rue, vue depuis le nord-est.
Phot. Marc Kérignard
IVR32_20226000317NUCA

Ancienne grange et entrée charretière sur rue, n°34 Grande Rue, vue depuis le nord-est.

Quelques édifices en pans de bois et torchis sont encore visibles, tant dans les bâtiments importants du village, ce qui est peu fréquent (mairie-école, aujourd'hui logement ; ancien presbytère, aujourd'hui mairie), que dans les habitations, mais il reste très peu d'exemples. Nombreux sont ceux qui conservent leurs pans de bois mais sont remplis avec d'autres matériaux comme la brique (n°11 rue de la Mairie (ill.), n°34 de la Grande Rue (ill.)).

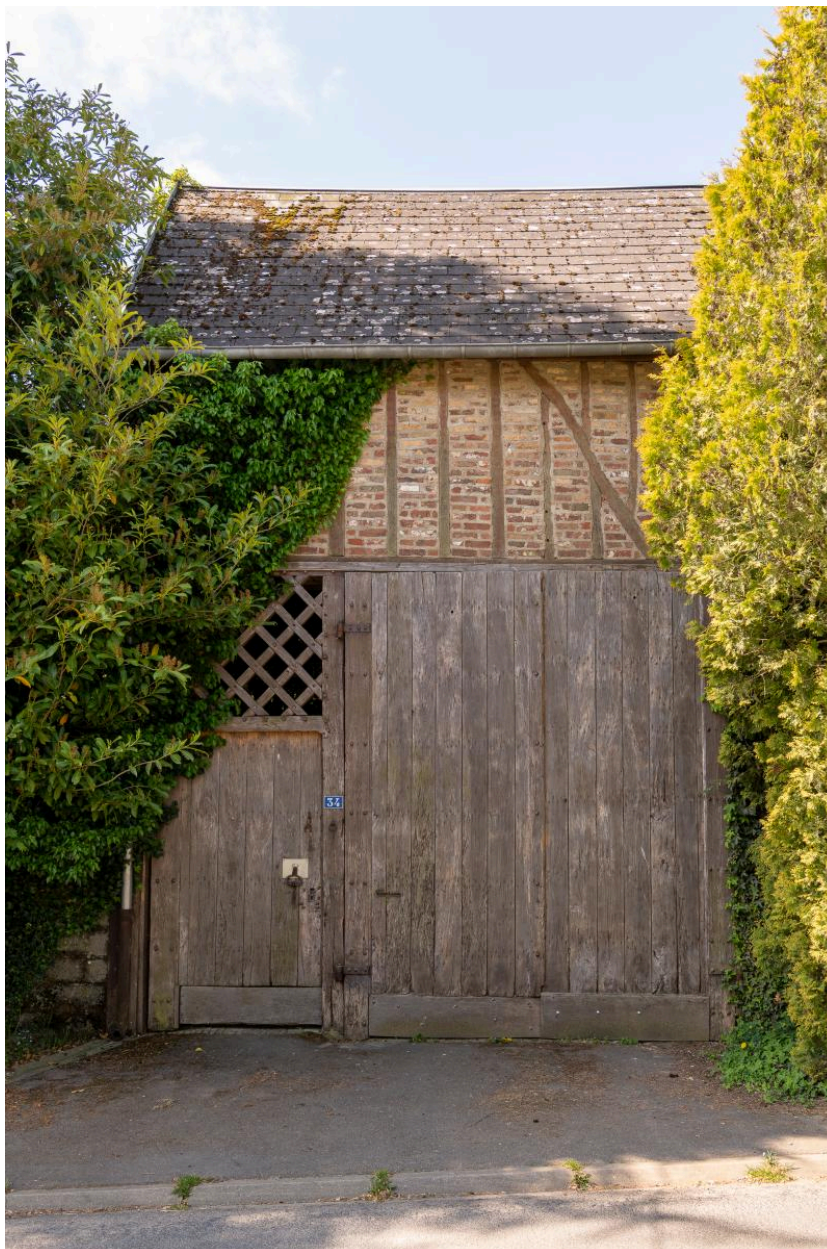
Détail de l'entrée charretière
avec porte pitéonne et imposte
ajourée, n°34 Grande Rue,
vue depuis le nord-est.
Phot. Marc Kérignard
IVR32_20226000316NUCA

Détail de l'entrée charretière avec porte pitéonne et imposte ajourée, n°34 Grande Rue, vue depuis le nord-est.

Le bois offre de belles formes pour orner les façades, tant dans la symétrie des pans de bois que dans les menuiseries. En effet, les entrées des fermes picardes sont le plus souvent composées d'une porte piétonne et d'une porte charretière. Ces éléments sont souvent très soignés comme l'imposte ajourée de l'entrée piétonne au n°34 de la Grande Rue (ill.).

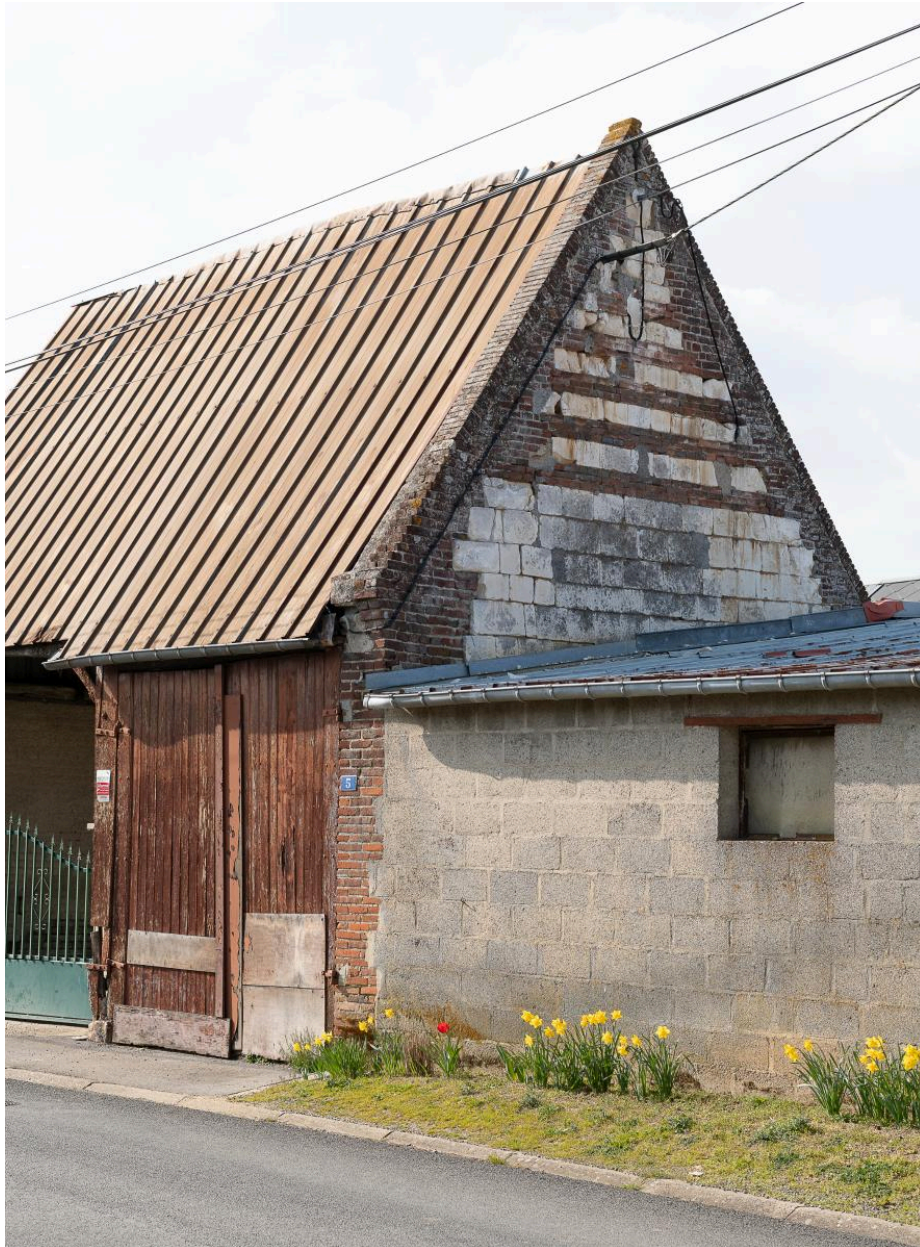
Mur coupe-feu en brique et pierre, n
°5 rue de la Mairie, vue depuis l'est.
Phot. Marc Kérignard
IVR32_20226000218NUCA

Mur coupe-feu en brique et pierre, n°5 rue de la Mairie, vue depuis l'est.

Comme dans l'ensemble des villages du plateau picard, le pan de bois et le torchis ont été les matériaux les plus employés en raison de la nature des sols qui n'offraient pas de pierre de bonne qualité. Cette dernière était alors réservée aux édifices les plus remarquables (église, maison datée de 1832 à côté de l'église, les deux gros domaines agricoles au n°2 du chemin des Vignes et au sud-est de la Grande Rue) et aux parties les plus sensibles des constructions. La pierre se retrouve ainsi dans les solins des granges sur rue (en alternance avec la brique au n°7 de la rue Prien (ill.) ou seule au n°2 rue de l'Église (ill.)) ainsi que dans les murs coupe-feu qui évitaient la propagation des incendies (exemples dans la rue de la Mairie aux n°11 (ill.) et 5).

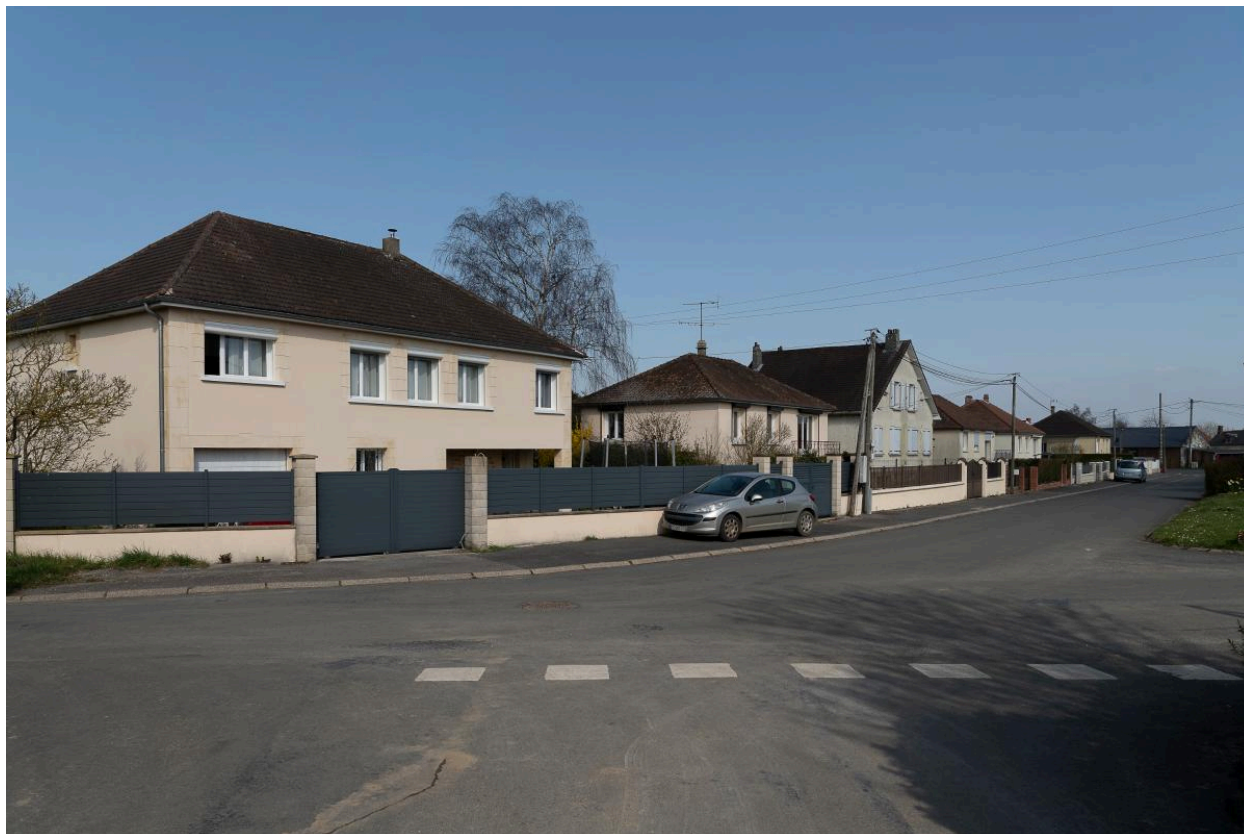
Pavillons construits dans la 2e
moitié du 20e siècle, place des
Tilleuls, vue depuis le sud-ouest.
Phot. Marc Kérignard
IVR32_20226000212NUCA

Pavillons construits dans la 2e moitié du 20e siècle, place des Tilleuls, vue depuis le sud-ouest.

La brique est massivement diffusée sur le plateau picard à la faveur de l'arrivée du chemin de fer (ligne de Froissy ouverte en 1891) qui permet d'acheminer du charbon et ainsi mieux chauffer les fours des briqueteries locales. Fermes et maisons sont ainsi massivement construites et reconstruites avec ce matériau à la limite des 19^e et 20^e siècles (demeure au n°12 de la rue de la Place, maison d'artisan au n°4 de la rue de la Mairie, la ferme de la Borde Longuet ...). Enfin, le béton devient majoritaire à partir des années 1960 dans les constructions des pavillons modernes de la Grande Rue et de la place des Tilleuls (ill.).
