Hauts-de-France, Somme
Saint-Quentin-en-Tourmont
le Camp-Quesnoy
7 route de Forest-Montiers

Ferme du Camp-Quesnoy à Saint-Quentin-en-Tourmont

Numéro de dossier : IA80007742
Date de l'enquête initiale : 2004
Date(s) de rédaction : 2004
Cadre de l'étude : inventaire préliminaire arrière-pays maritime picard
Degré d'étude : étudié

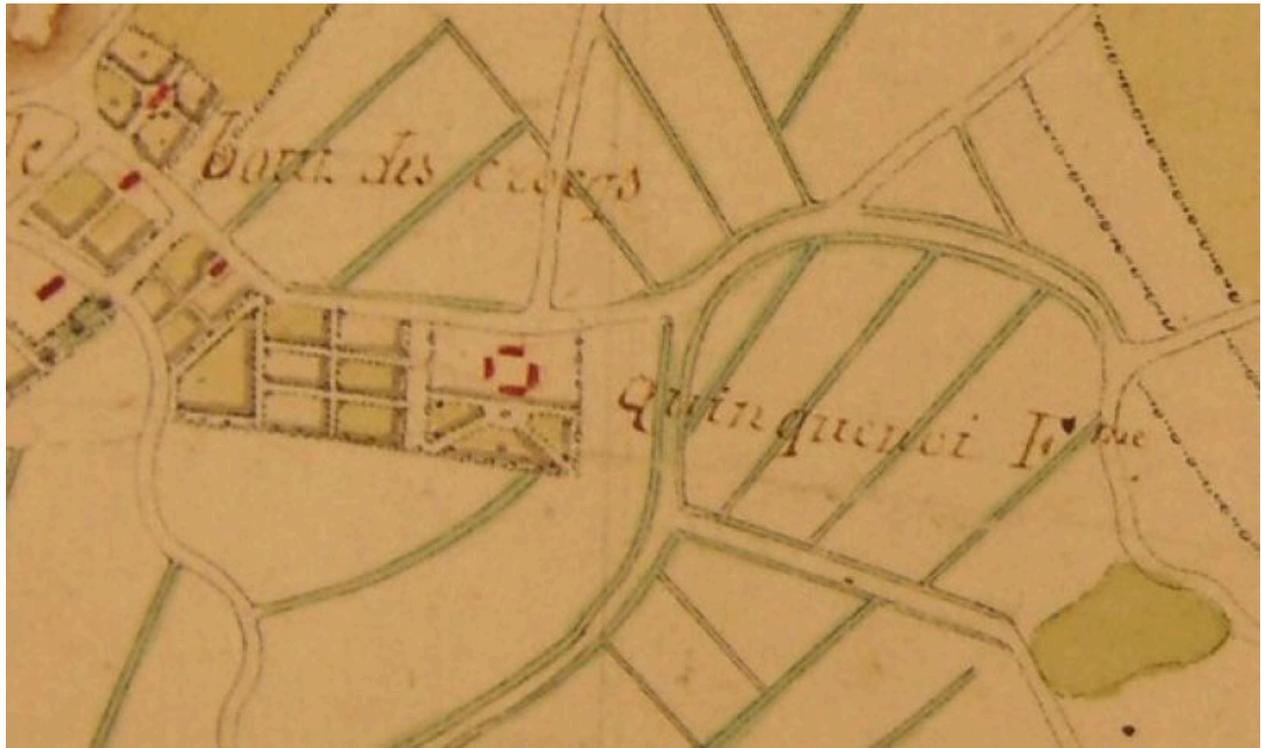
IVR22_20068005953NUCAB

Extrait d'une carte du territoire du 18e siècle présentant le plan de la ferme.

Une ferme figure sur la carte de Cassini, orthographiée "le Quenquenois". Elle figure également sur le cadastre napoléonien selon un plan peu modifié depuis ; elle porte alors le nom de "Camp Quesnoy". Son implantation est donc antérieure à 1828. Il ne reste rien de cette construction primitive. En effet, le bâtiment oriental a été reconstruit perpendiculairement à son orientation d'origine. La grange ainsi que le logis ont été construits en brique au début du 20^e siècle sur leur emplacement primitif (à l'origine, ces éléments devaient être en torchis et pans de bois, avec murs pignons en galets tout comme la remise au sud). Les porcheries ont été ajoutées à cette époque. Les étables devaient occuper la partie orientale de la cour. D'après Claude Jeanson, en 1923, Henri Jeanson achète une propriété de dunes et de garenne, vaste territoire de chasse qu'il nomme domaine du Marquenterre : il s'agissait de la ferme de Camp-Quesnoy. Le propriétaire loua la ferme à un fermier. Les 1300 hectares étaient composés de trois parties : les dunes de sable, entre ces dunes, des plaines qui n'avaient encore jamais été cultivées ni mises en pâture et une petite ferme avec terres de culture et quelques bonnes terres où il y avait quelques vaches. Il avait alors la volonté de cultiver de plus en plus et de faire de la « ferme du domaine du Marquenterre » une entreprise horticole destinée à fournir aux malades de Berck une nourriture saine et équilibrée. A la veille de la seconde guerre mondiale, le domaine constituait la première entreprise horticole du nord de la France. Une centaine de personnes y étaient employées. Afin d'y étudier un grand nombre de plantes, on y construisit quatre serres (dont une près de la Solitude, aujourd'hui détruite). On y cultivait concombres, melons, courges ; on y pratiquait des essais agronomes. Le marais du Platon fut défriché et drainé à cet effet (encore aujourd'hui, ancienne hutte de chasse). Progressivement, la culture maraîchère s'étendit (essentiellement les artichauts qui exigent une terre argileuse). Les travaux des champs se faisaient à l'aide de chevaux. Les produits de la ferme étaient vendus aux marchés de Lille, Amiens, Berck, Rouen, Halles de Paris.

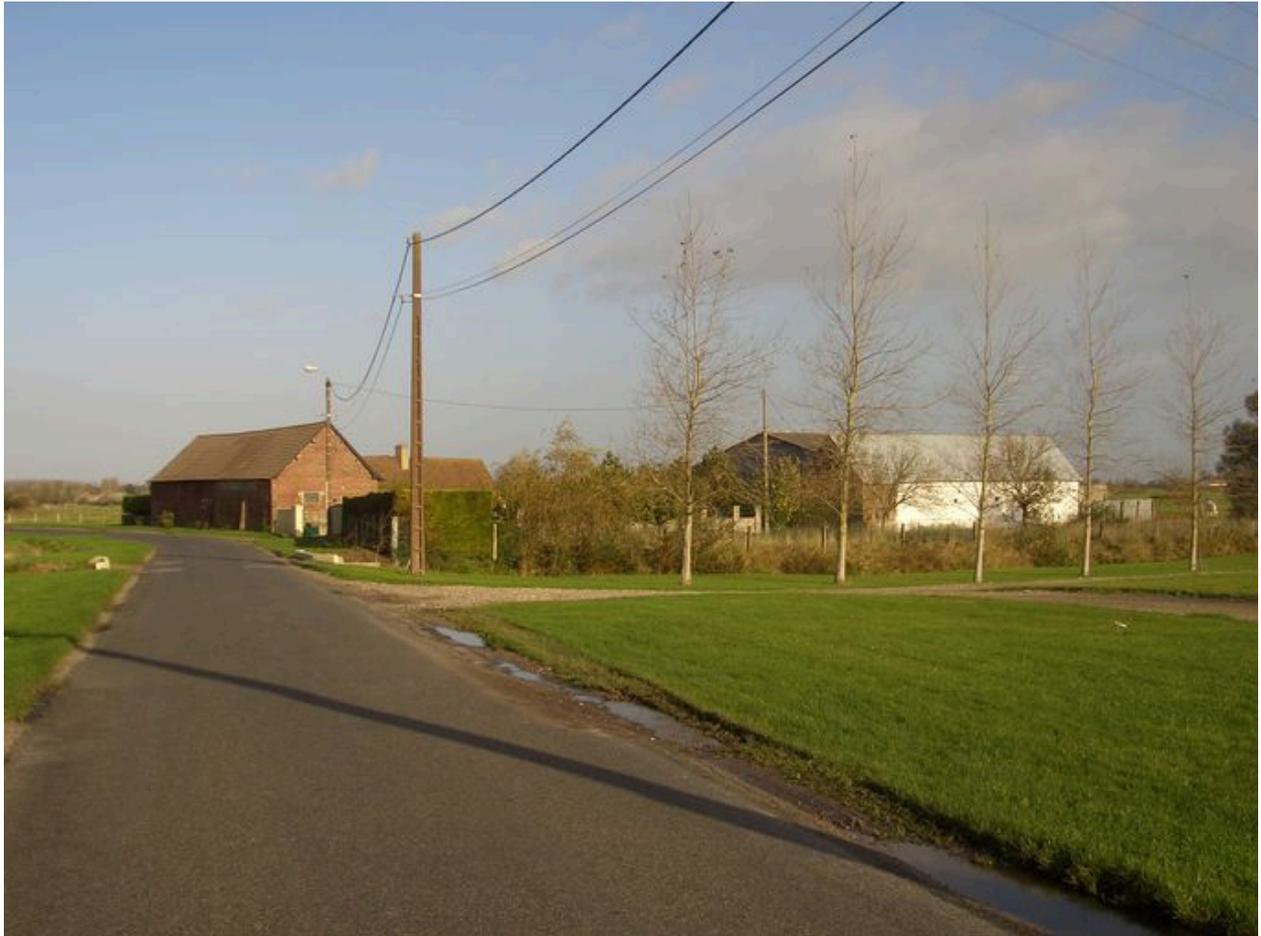
IVR22_20068005619NUCA

Vue générale.

Cette ferme, située sur la route de Saint-Quentin au Bout des Crocs, dessine une cour ouverte. Légèrement isolée, elle est bordée au sud par un royon (canal de drainage). La pâture entoure la ferme au nord et à l'est.
