Hauts-de-France, Oise  
Cuts  
rue du Jonquoy

## Château de Cuts

Numéro de dossier : IA00049385  
Date de l'enquête initiale : 1986  
Date(s) de rédaction : 2009  
Cadre de l'étude : inventaire topographique canton de Noyon  
Degré d'étude : étudié

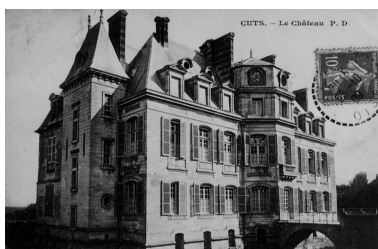
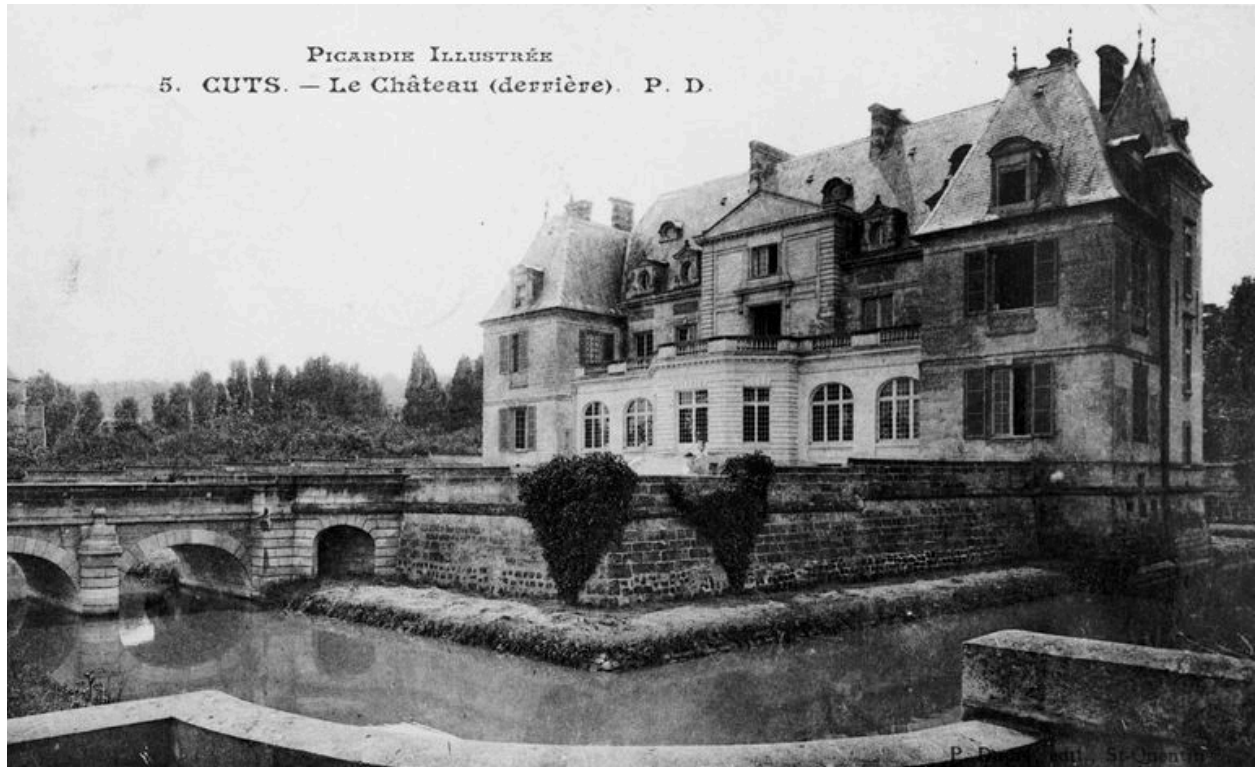
Elévation antérieure,  
avant 1914 (AP).  
Phot. Jean-Michel Périn  
IVR22\_19856000403XB

Elévation antérieure, avant 1914 (AP).

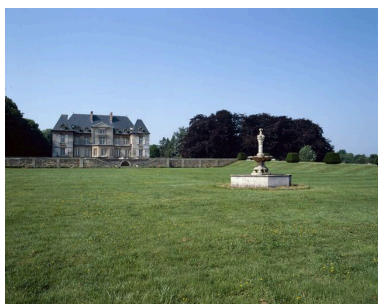
Elévation antérieure du  
château ruiné, 1917 (AP).  
Phot. Jean-Michel Périn  
IVR22\_19856000429XB

Elévation antérieure du château ruiné, 1917 (AP).

Le château de Cuts, entouré de douves et d'un grand parc, a été construit en 1636. Remanié au 19e siècle, il a subi des dégâts importants en 1918 et fut presque totalement reconstruit en 1926. De la construction du 17e siècle datent le soubassement et les fondations ainsi que la voûte d'arêtes du sous-sol. La restauration a respecté le parti architectural du 17e siècle : un corps de logis central surmonté d'un fronton triangulaire et accosté de deux ailes en retour d'équerre. Au 19e siècle, une grande ferme à cour ouverte avec un colombier polygonal s'étendait au sud du château. Elle a été remplacée par des bâtiments d'exploitation modernes après 1918.

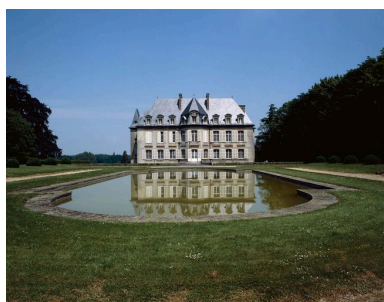
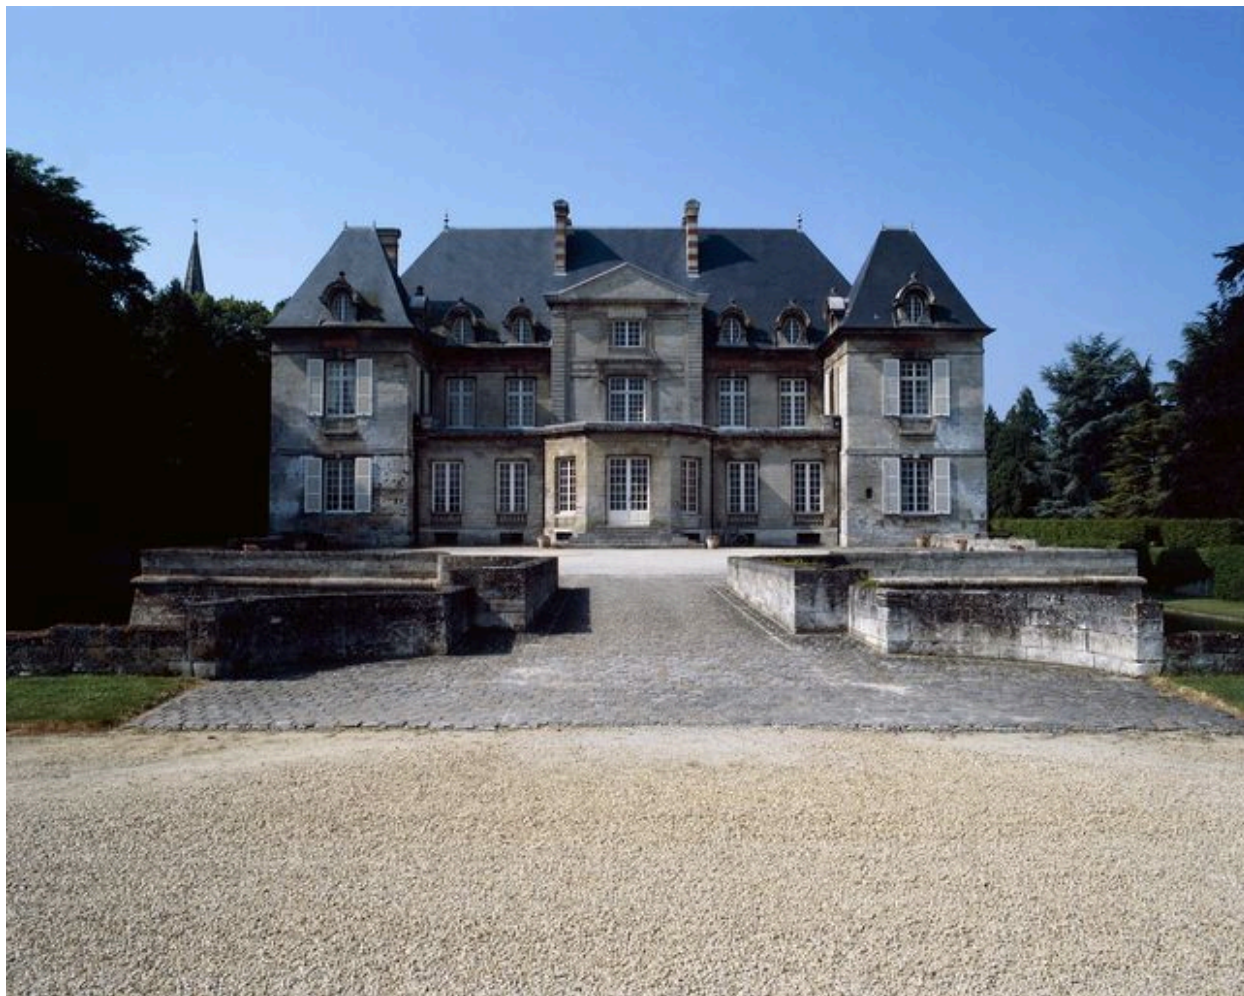
Elévation antérieure.  
Phot. Jean-Michel Perrin  
IVR22\_19856000704XA

Elévation antérieure.

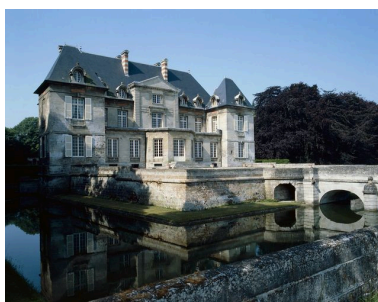
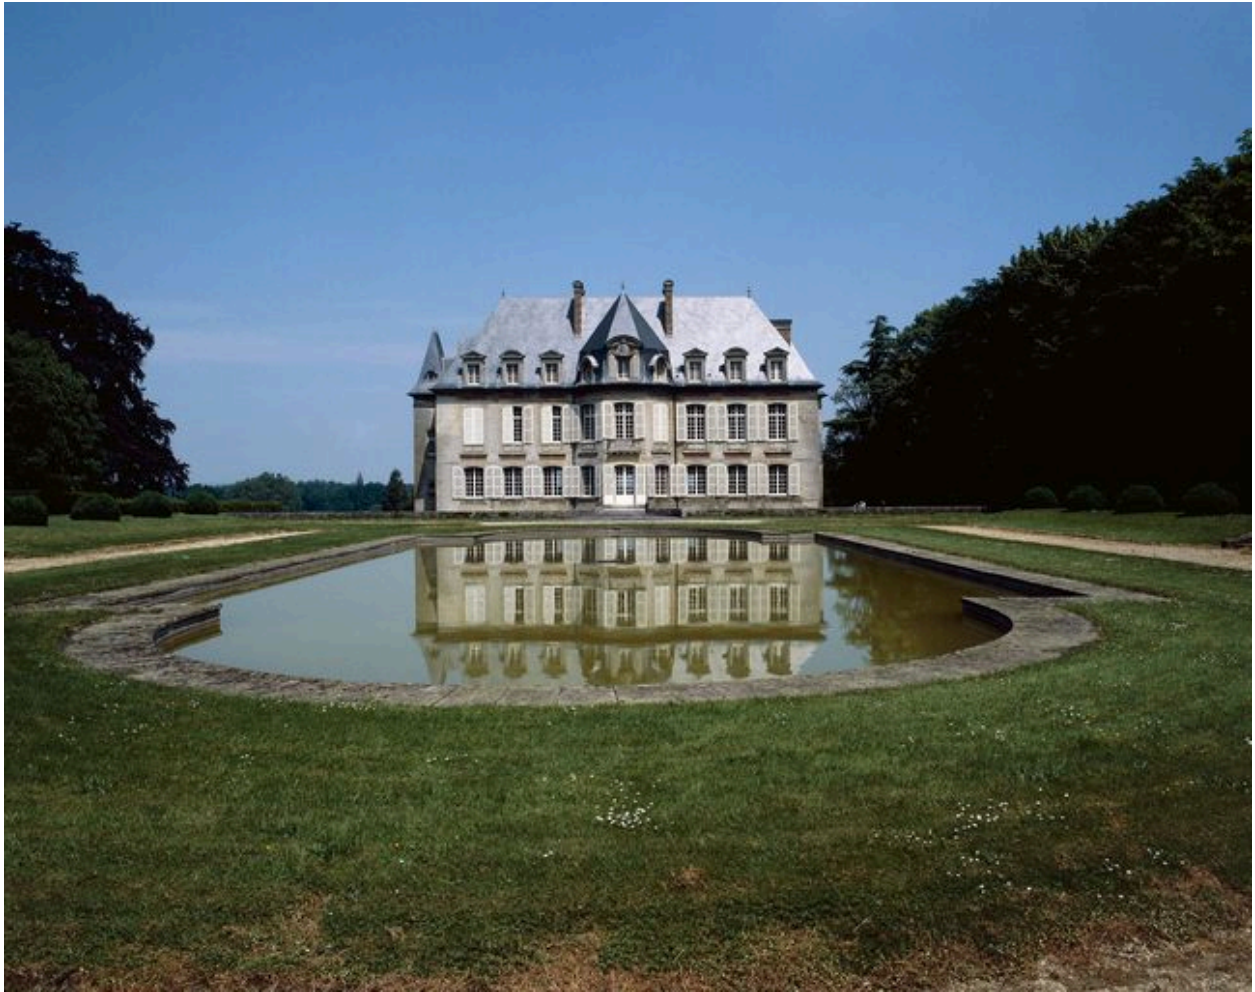
Elévation postérieure.  
Phot. Jean-Michel Perrin  
IVR22\_19856000706XA

Elévation postérieure.

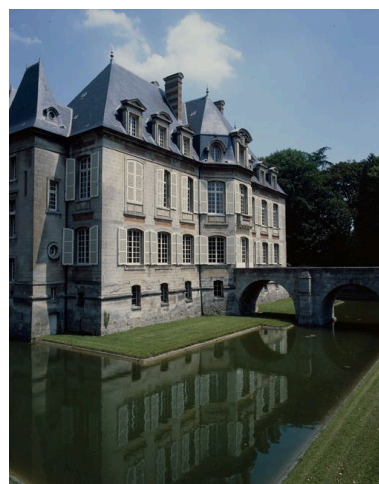
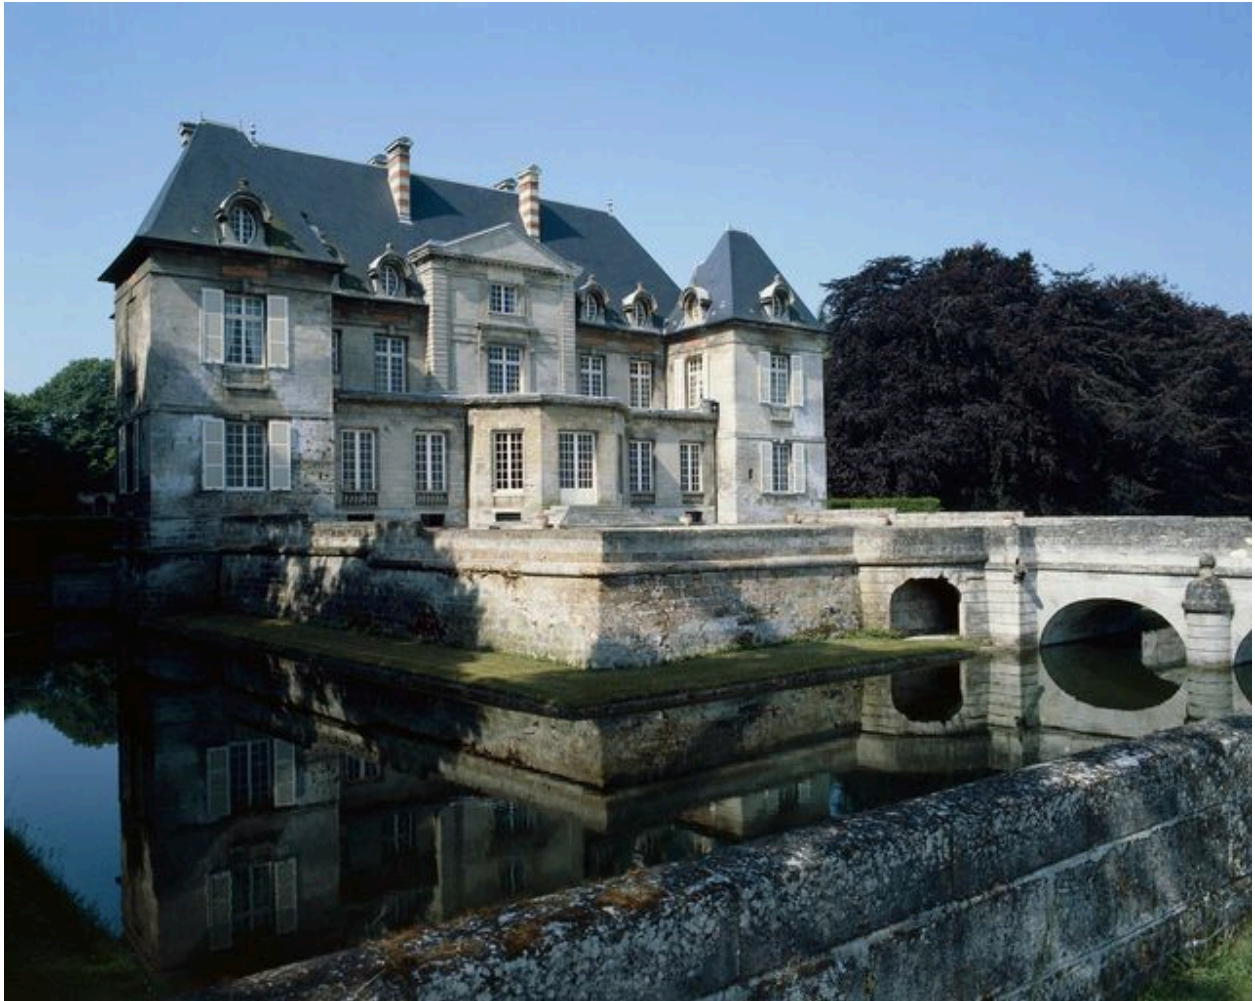
Douves du château.  
Phot. Jean-Michel Perrin  
IVR22\_19856000707XA

Douves du château.

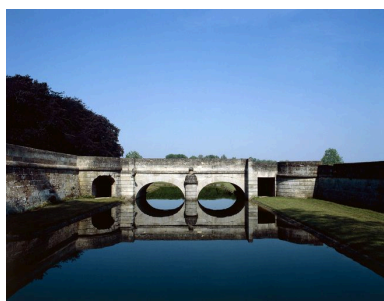
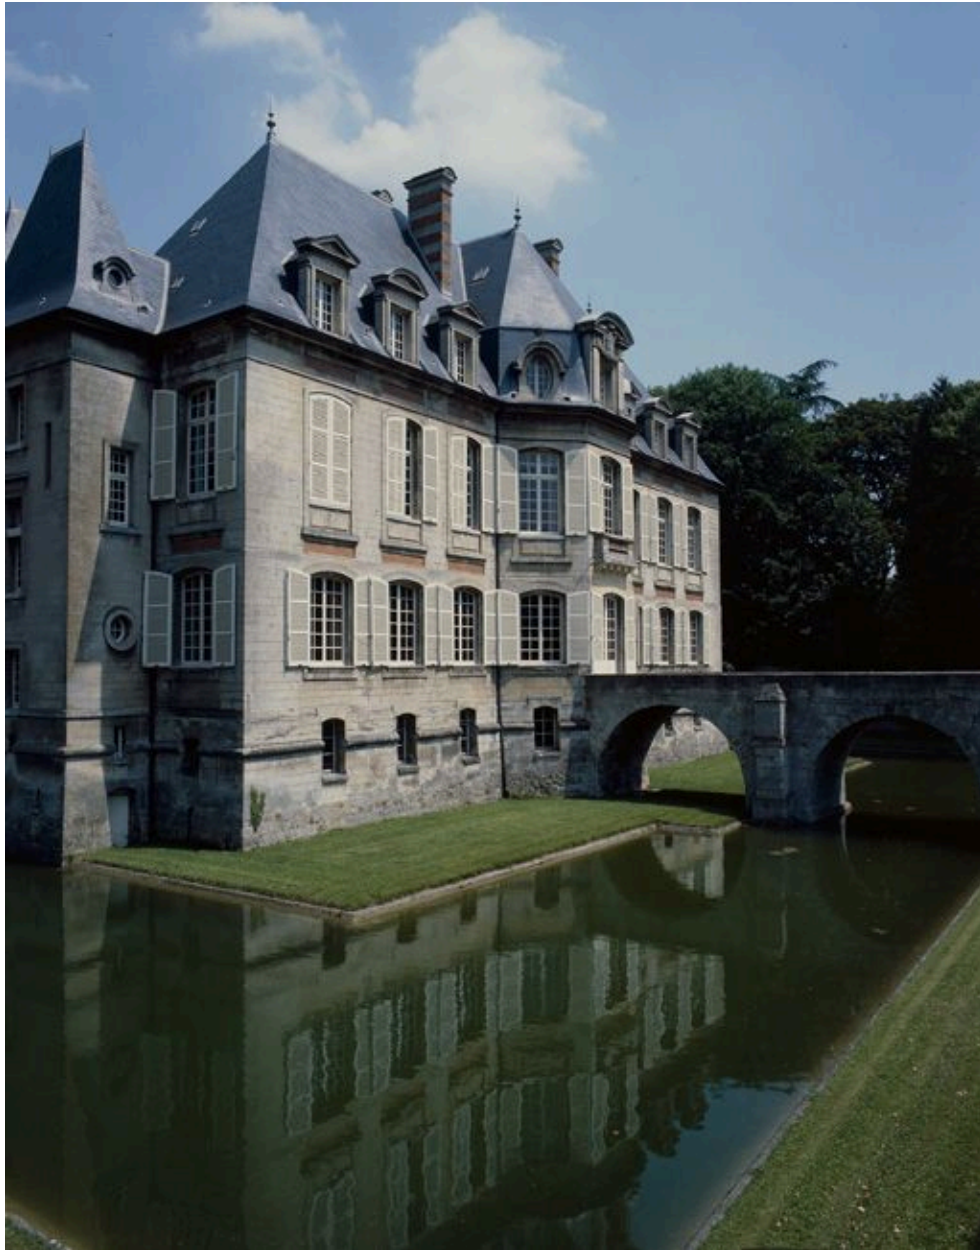
Douves du château.  
Phot. Jean-Michel Perrin  
IVR22\_19856000711XA

Douves du château.

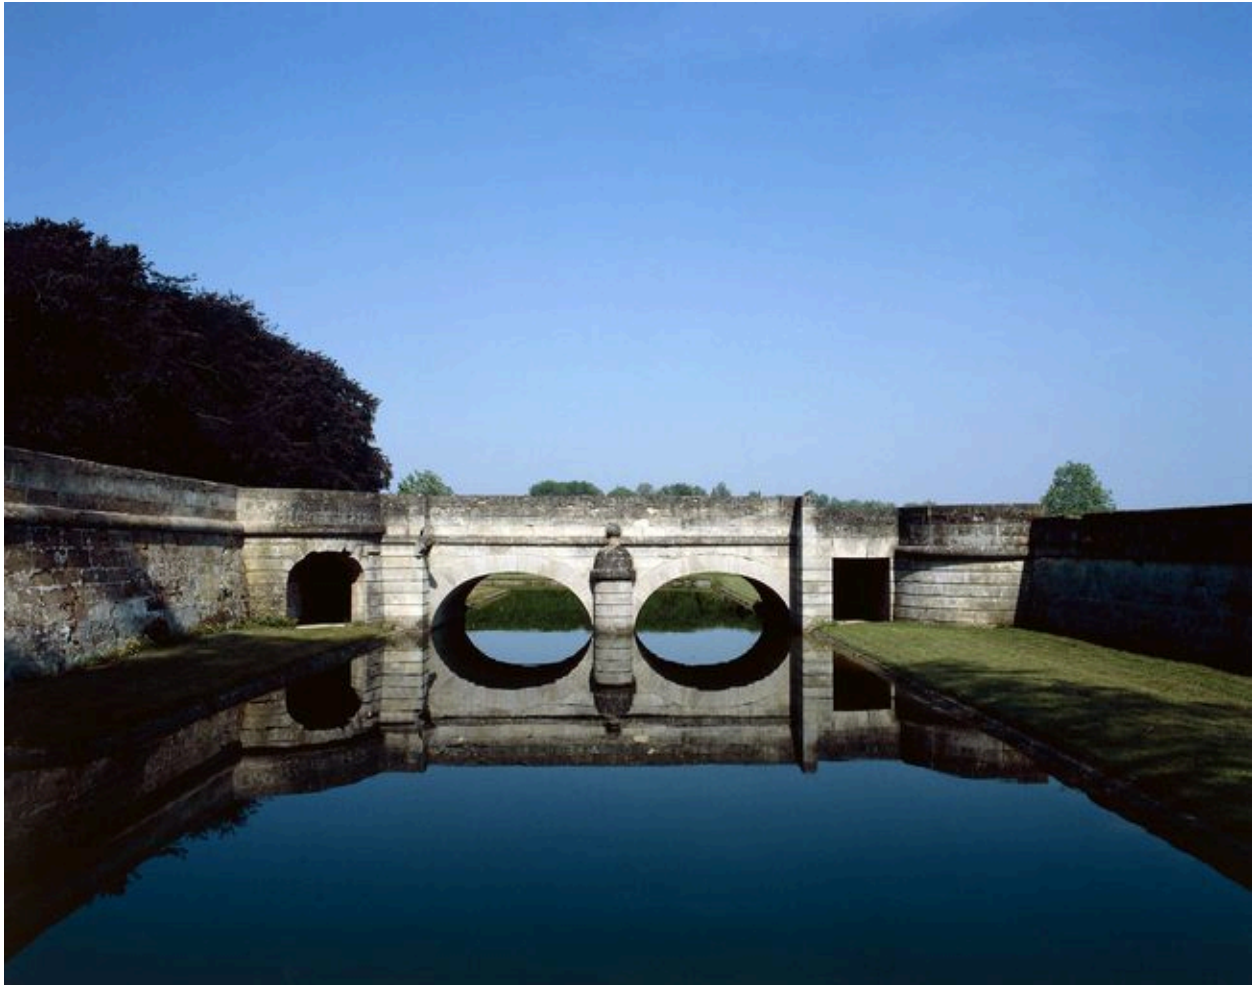
Pont dormant.  
Phot. Jean-Michel Perrin  
IVR22\_19856000708XA

Pont dormant.

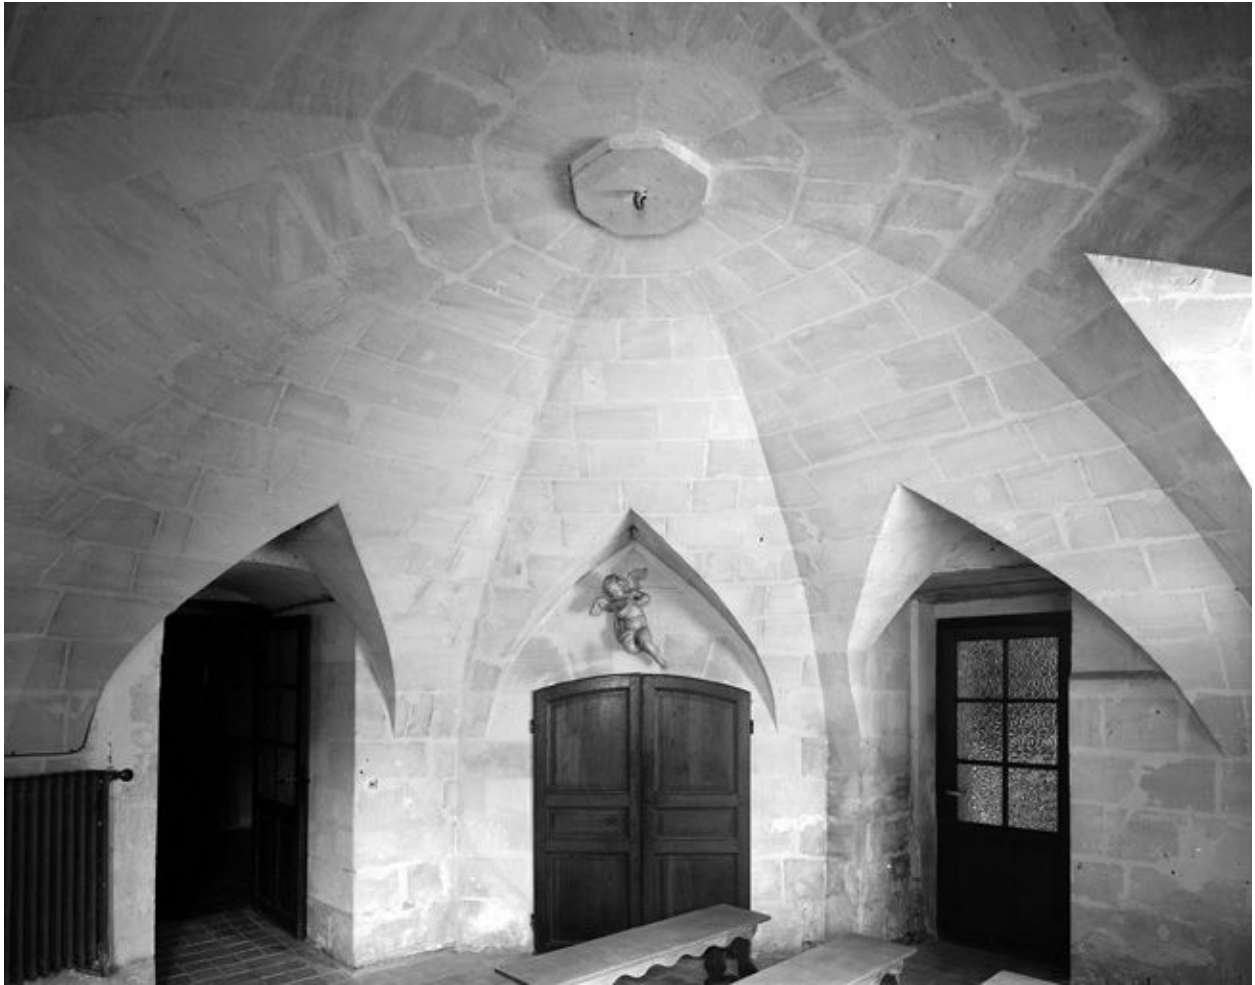
Vue intérieure : voûte de l'entresol.  
Phot. Jean-Michel Perrin  
IVR22\_19856000817V

Vue intérieure : voûte de l'entresol.
