Hauts-de-France, Aisne  
La Vallée-Mulâtre  
18 rue des Deux-Drucbert

## Ferme

Numéro de dossier : IA00079583  
Date de l'enquête initiale : 1990  
Date(s) de rédaction : 1990  
Cadre de l'étude : inventaire topographique canton de Wassigny  
Degré d'étude : étudié

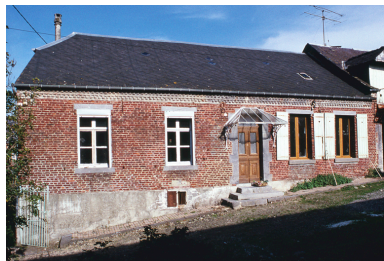
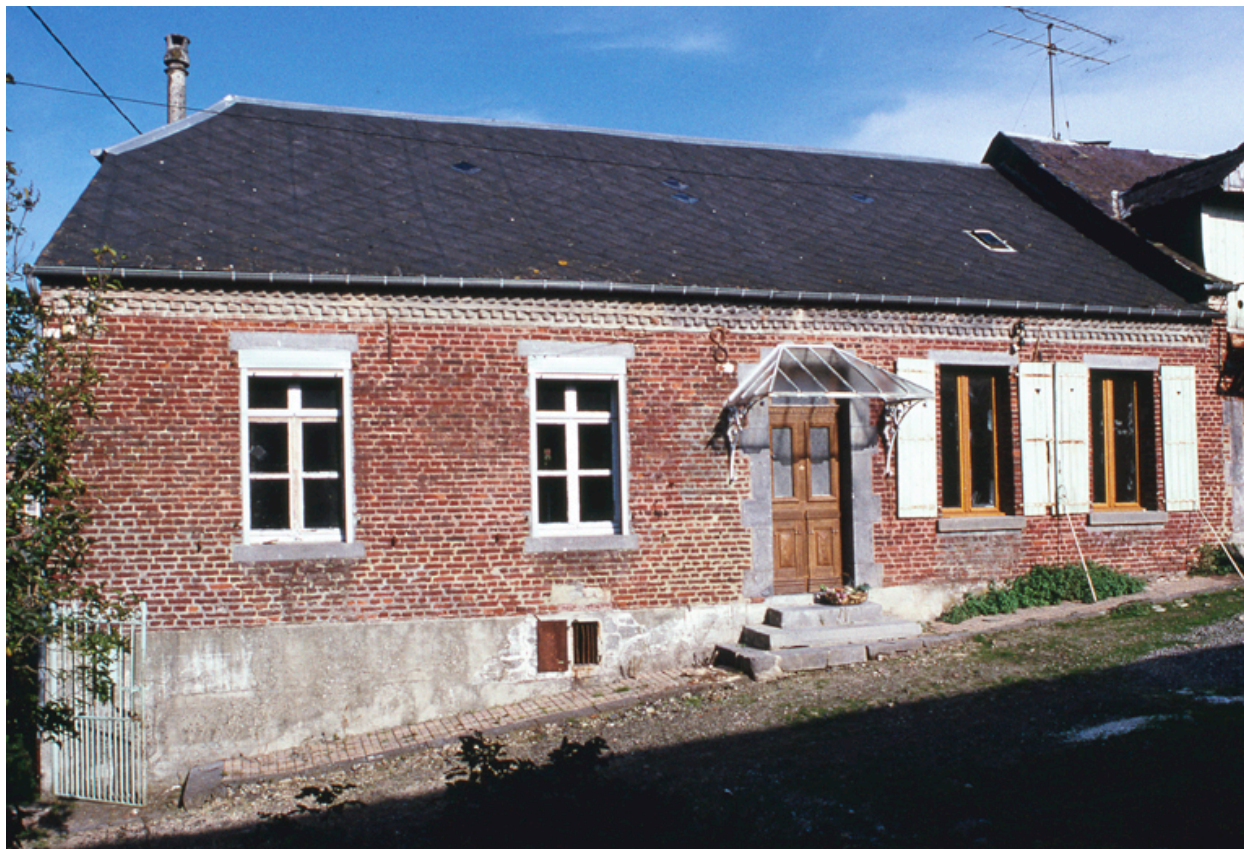
Vue d'ensemble de la façade du logis, portant la date de 1849.  
Phot. Martine Plouvier  
IVR22\_19900202858ZA

Vue d'ensemble de la façade du logis, portant la date de 1849.

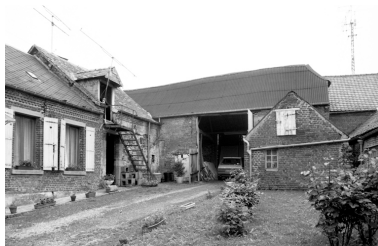
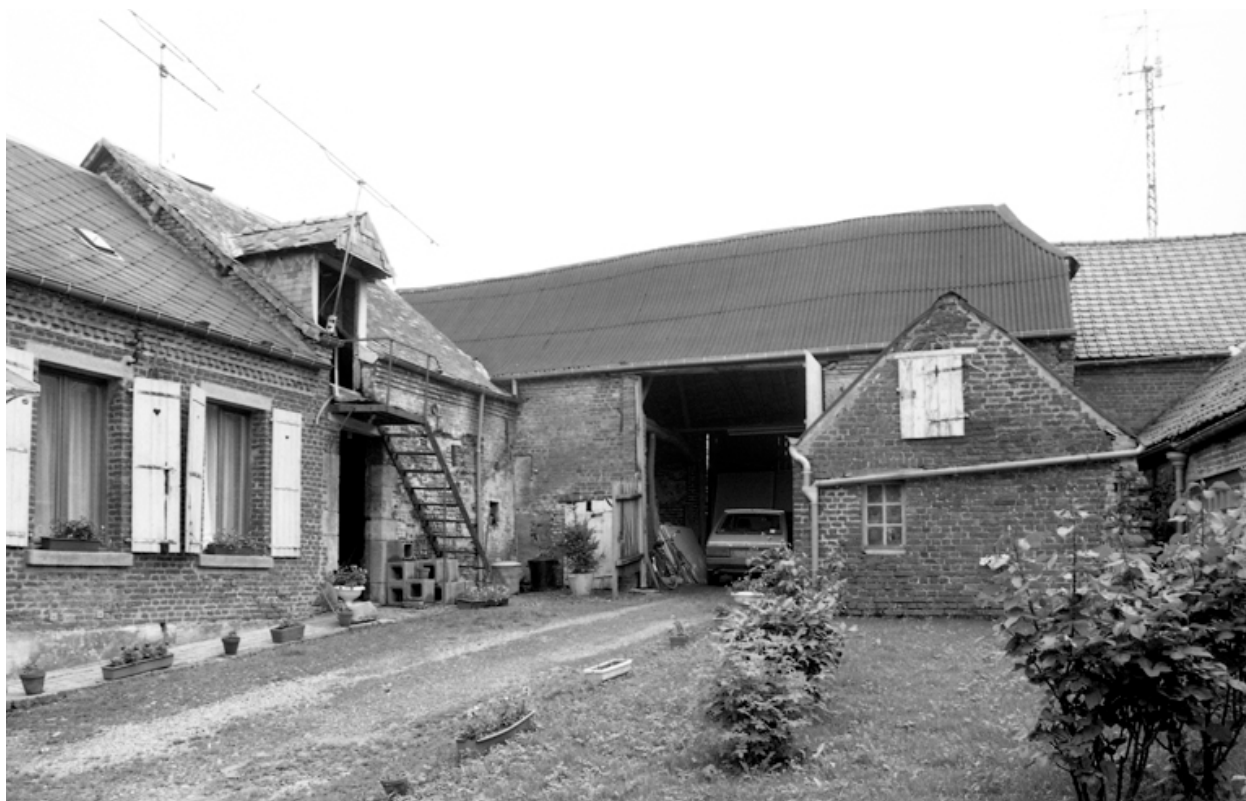
Vue d'ensemble des bâtiments agricoles, depuis le nord-ouest.  
Phot. Thierry Lefébure  
IVR22\_19920200979Z

Vue d'ensemble des bâtiments agricoles, depuis le nord-ouest.
