Hauts-de-France, Somme
Villers-Bocage
Eglise paroissiale Saint-Georges

Verrière : Apparition du Sacré-Coeur à sainte Marguerite Marie Alacoque (baie 0)

Numéro de dossier : IM80000196
Date de l'enquête initiale : 1998
Date(s) de rédaction : 1998
Cadre de l'étude : inventaire topographique canton de Villers-Bocage, mobilier et objets religieux
Degré d'étude : étudié

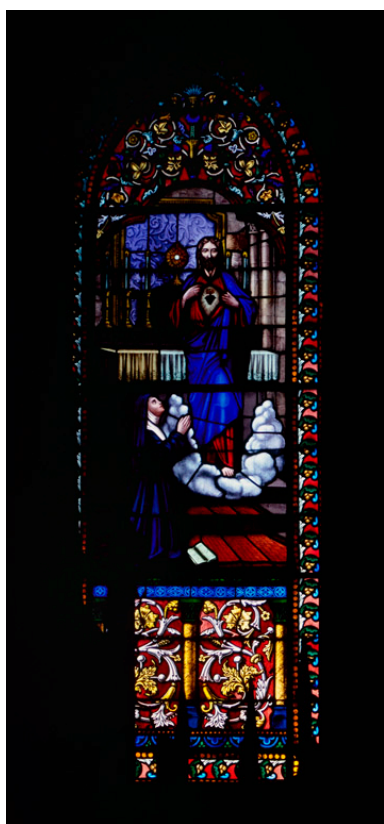
IVR22_19988000215XA

Vue générale.

Au centre de la verrière, sainte Marguerite Marie Alacoque en prière près d'un autel a la vision du Christ montrant son Coeur. Cette scène est entourée par un décor de colonnettes et de rinceaux. L'ensemble est encadré par une bordure faite de végétaux stylisés et de perles.
