Hauts-de-France, Somme
Pendé
4 rue de la Mare

Ancienne ferme

Numéro de dossier : IA80007622
Date de l'enquête initiale : 2005
Date(s) de rédaction : 2005
Cadre de l'étude : inventaire préliminaire arrière-pays maritime picard
Degré d'étude : étudié

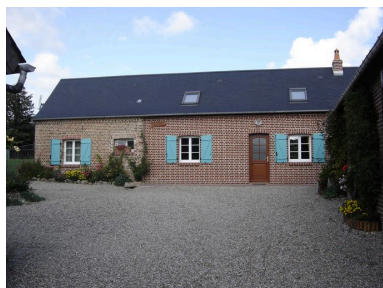
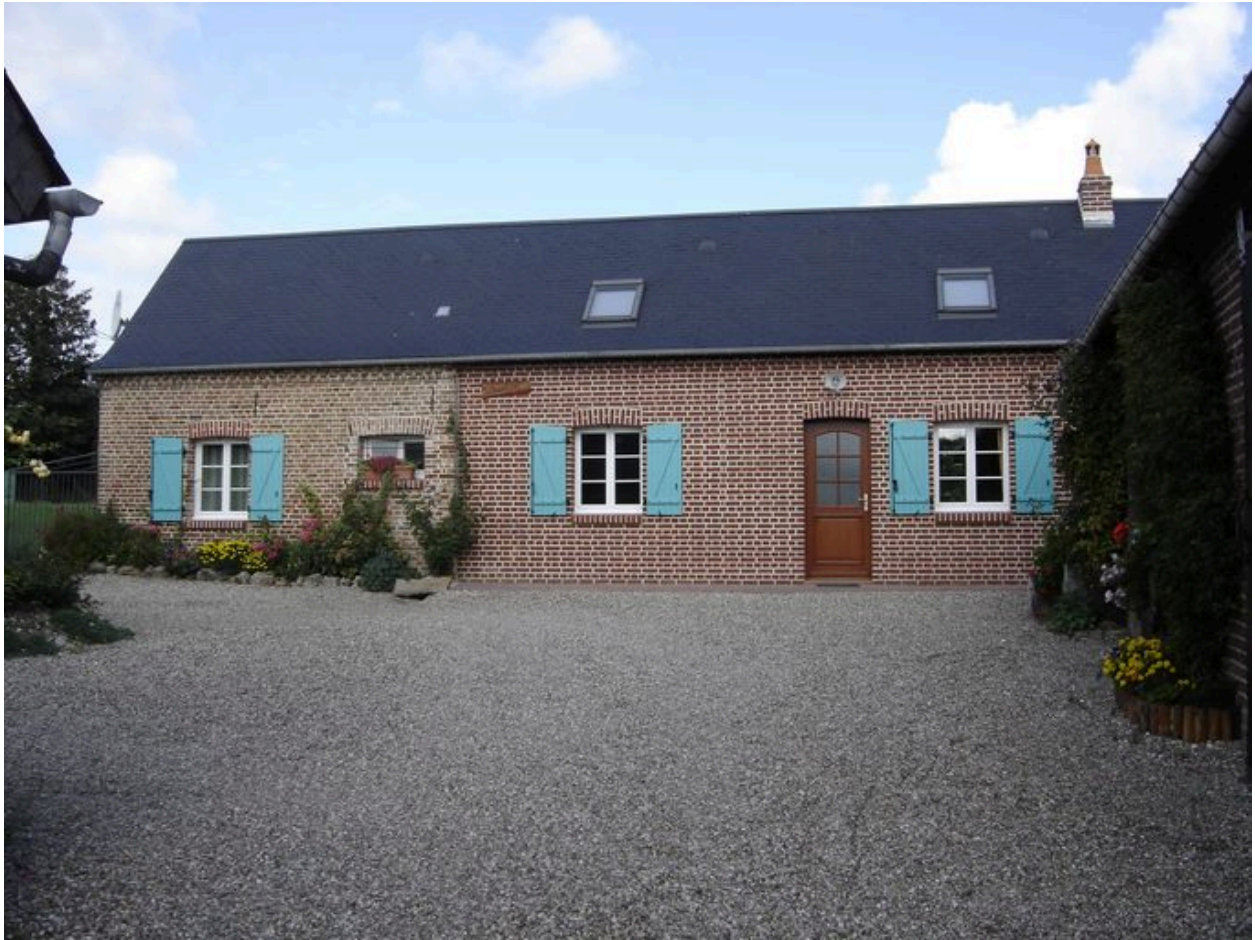
Vue du logis.
Phot. Inès Guérin
IVR22_20068005148NUCA

Vue du logis.

D'après les photographies conservées dans le logis, ce dernier était entièrement constitué de torchis et pans de bois. La structure a donc été entièrement refaite en brique. Un bâtiment de stockage, également en brique, pourvu de petites aérations en forme de meurtrière le flanquait à l'est auparavant. Il n'existe plus aujourd'hui. Le bâtiment jouxtant le logis à l'ouest possédait en fait une porte à la place de l'actuelle petite ouverture : il s'agissait donc bien d'une écurie. D'après la photographie de la face postérieure du logis, le four à pain était protégé par une saillie en brique couverte d'un appentis en ardoise.

L'ensemble agricole est composé de bâtiments distribués autour d'un espace ouvert. Au fond de la cour, se déploie le logis. Construit sur quatre travées de long, il est en brique. Son toit à longs pans est en ardoise. Il possède encore son intérieur d'origine, malgré la grande transformation de son aspect extérieur. Les pièces ont gardé leurs pans de bois, permettant ainsi de visualiser leurs dimensions primitives. Le plafond est toujours composé de poutres maîtresses et de solives régulièrement espacées (environ 40 cm). La cheminée picarde est encore in situ dans la salle commune et a conservé son four à pain ainsi que sa réserve de bois et de pommes de terre disposée sous ce dernier (dit localement ch'caforneau). Le logis est flanqué à l'ouest de l'ancienne écurie, disposant d'une fenêtre et d'une petite baie. Le côté occidental de la propriété est occupé par une remise en torchis et pans de bois. Le mur pignon nord a été reconstruit en brique et couvert d'un essentage de tôles. La sablière haute est visible sur le pignon sud, fait rare. Elle est assemblée à tenon débordant et mortaise chevillée. La sablière haute des murs gouttereaux est plus élevée. Ces derniers ont été rehaussés, probablement lors du passage de la couverture en chaume à celle actuelle en ardoise. Un portail, qui paraît ancien, flanque la remise à l'est. Le côté sud de la cour est occupé par les écuries et toits à cochons, entièrement en briques. A l'est, on peut observer la grange jouxtée d'une étable au nord (l'auge est encore en place). La poutre maîtresse est composée d'un tronc à peine équarri. Le pignon nord a conservé sa ferme d'origine et est recouvert en partie d'un essentage d'ardoises.

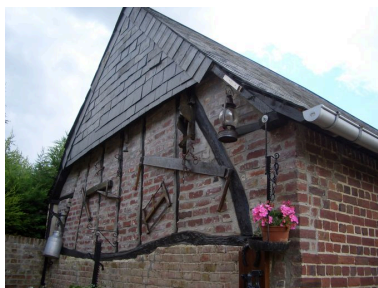
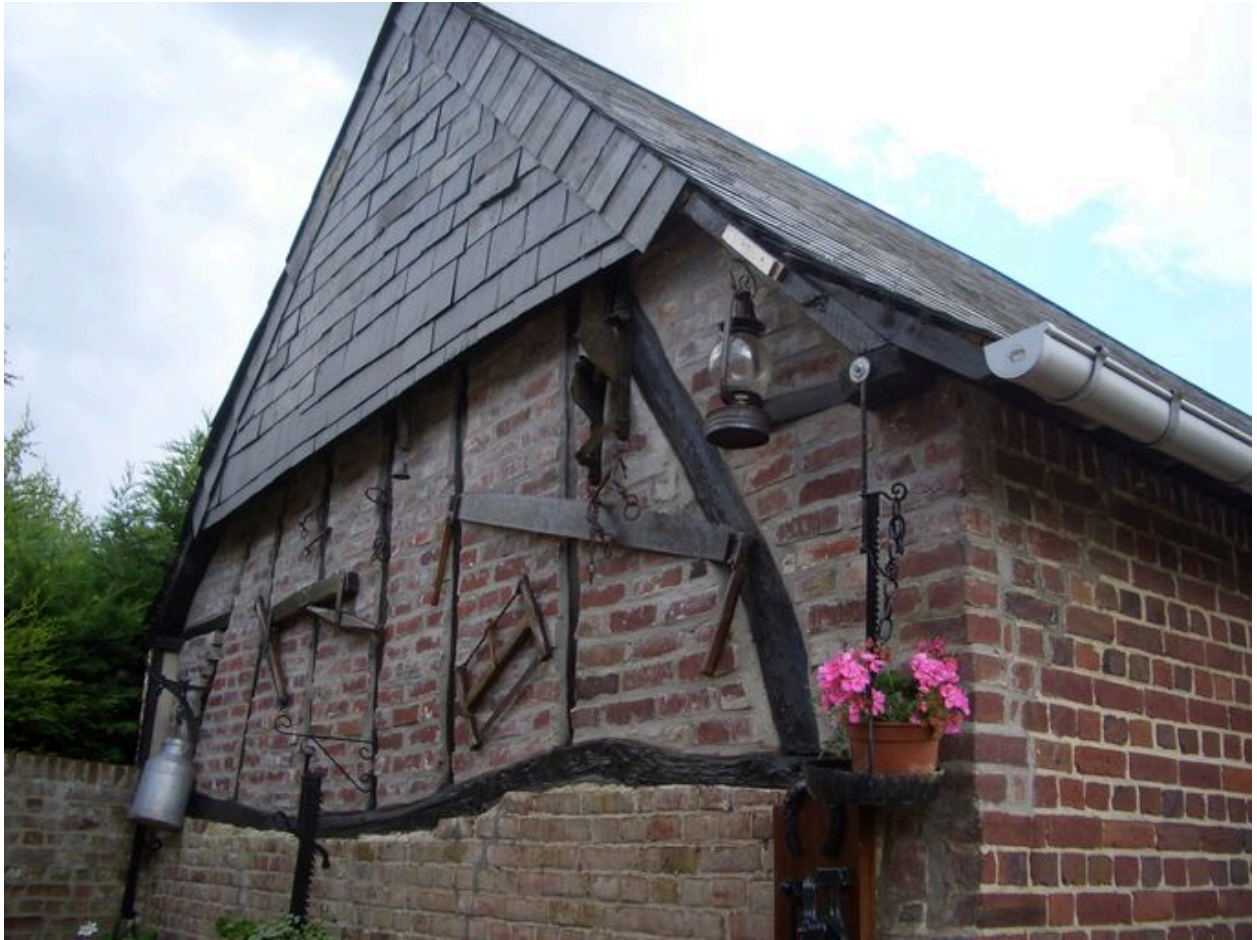
Vue d'une ferme des
écuries utilisée en remploi.
Phot. Inès Guérin
IVR22_20068005152NUCA

Vue d'une ferme des écuries utilisée en remploi.
