Hauts-de-France, Somme  
Le Crotoy  
Bihen  
3 rue de Bihen

## Ancienne ferme

Numéro de dossier : IA80007835  
Date de l'enquête initiale : 2004  
Date(s) de rédaction : 2004  
Cadre de l'étude : inventaire préliminaire arrière-pays maritime picard  
Degré d'étude : étudié

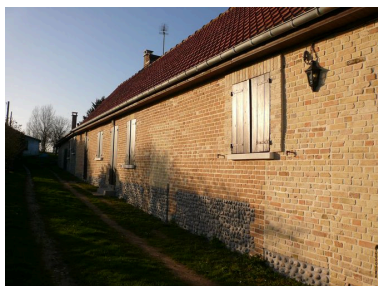
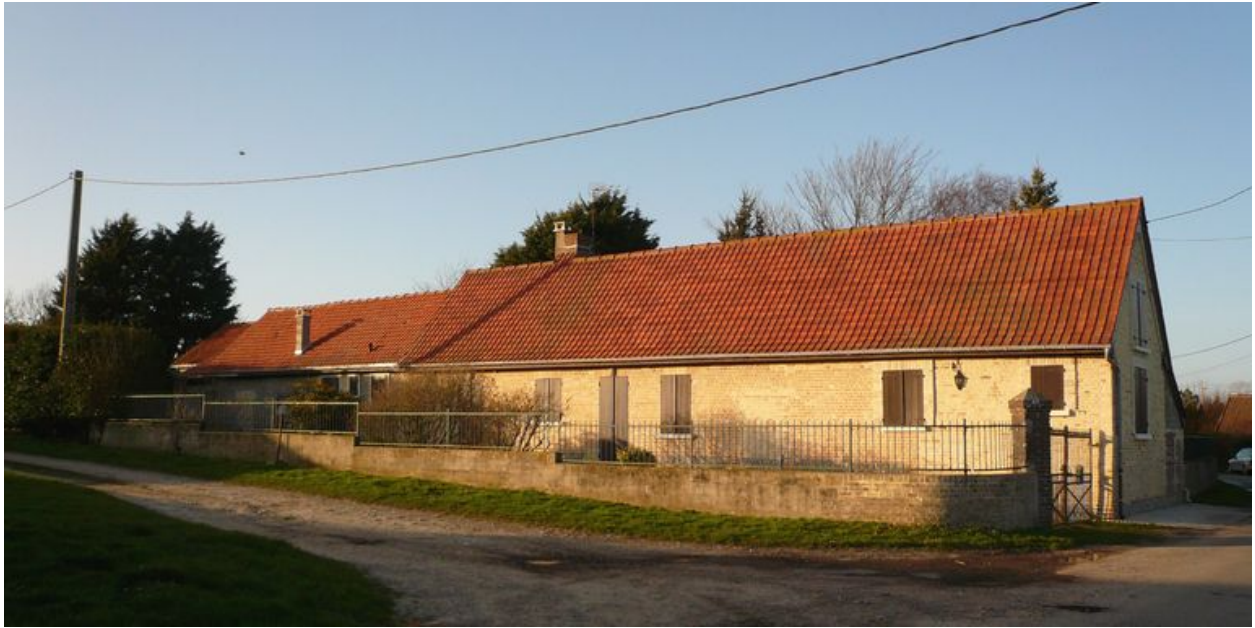
Vue générale.  
Phot. Inès Guérin  
IVR22\_20058006386NUCA

Vue générale.

Long de sept travées, orientée au sud, le logis se situe perpendiculairement à la voie communale menant à Saint-Quentin-en-Tourmont au nord. Elle dispose au sud d'un petit muret en brique surmonté d'une grille clôturant un espace occupé par un petit jardinet. Le solin en galets soutient la maçonnerie en brique jaune. Le toit à longs pans en tuile abrite un comble à surcroît, accessible depuis la rue par une fenêtre. Une porte a été condamnée sur le mur gouttereau sud. La partie occidentale de la construction, longue de deux travées et plus basse que l'habitation, a reçu une maçonnerie entièrement composée de blocage de galets, les contours des ouvertures étant en brique. Il s'agissait d'une écurie (les ouvertures de forme caractéristique le prouvent). La façade postérieure de cette partie est composée de parpaing.

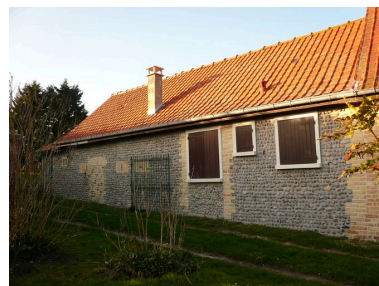
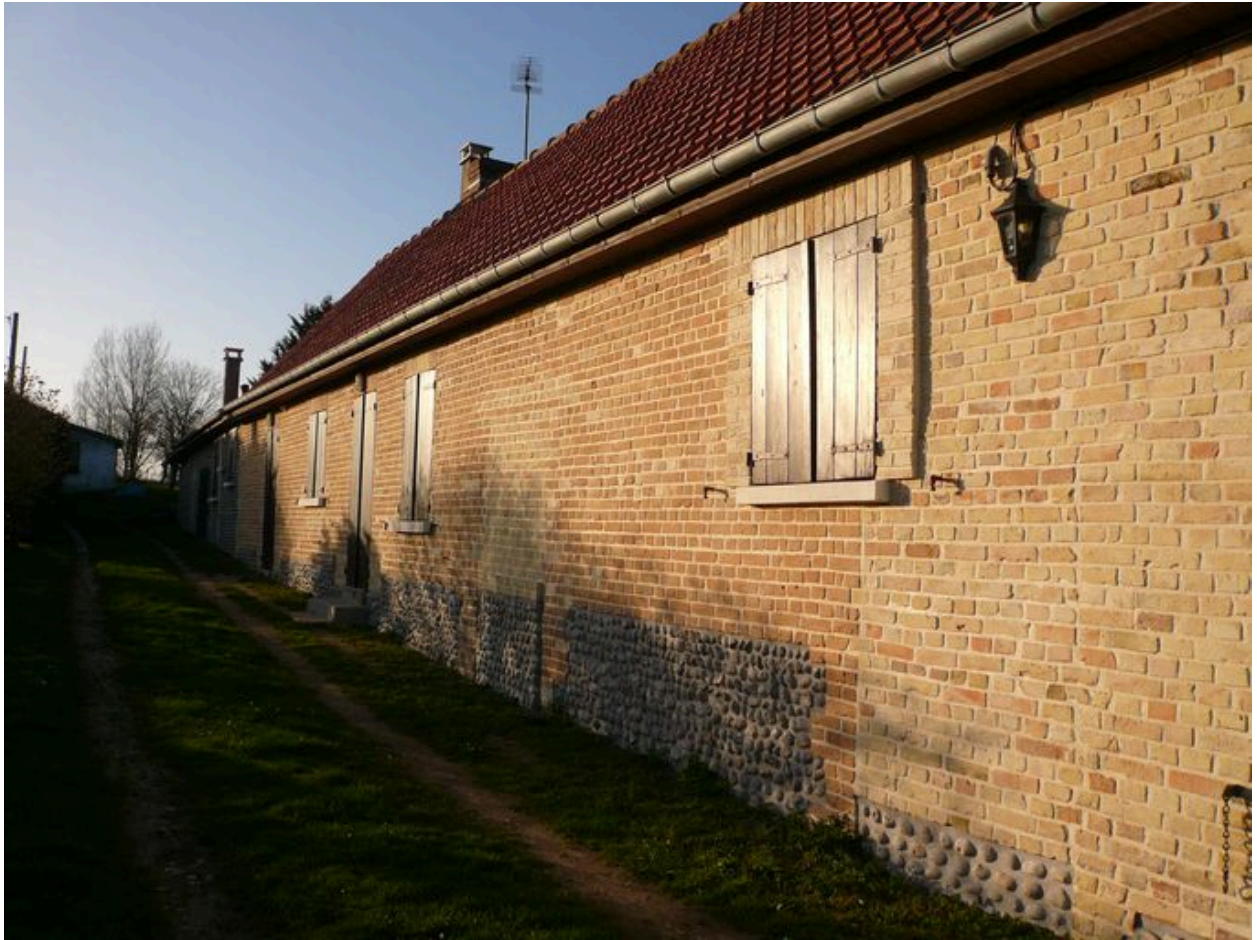
Vue détaillée de la partie habitable.  
Phot. Inès Guérin  
IVR22\_20058006387NUCA

Vue détaillée de la partie habitable.

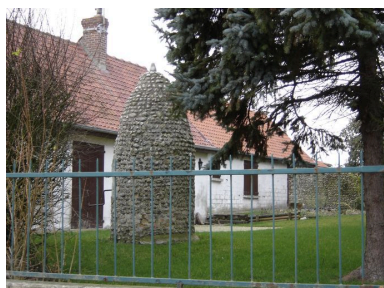
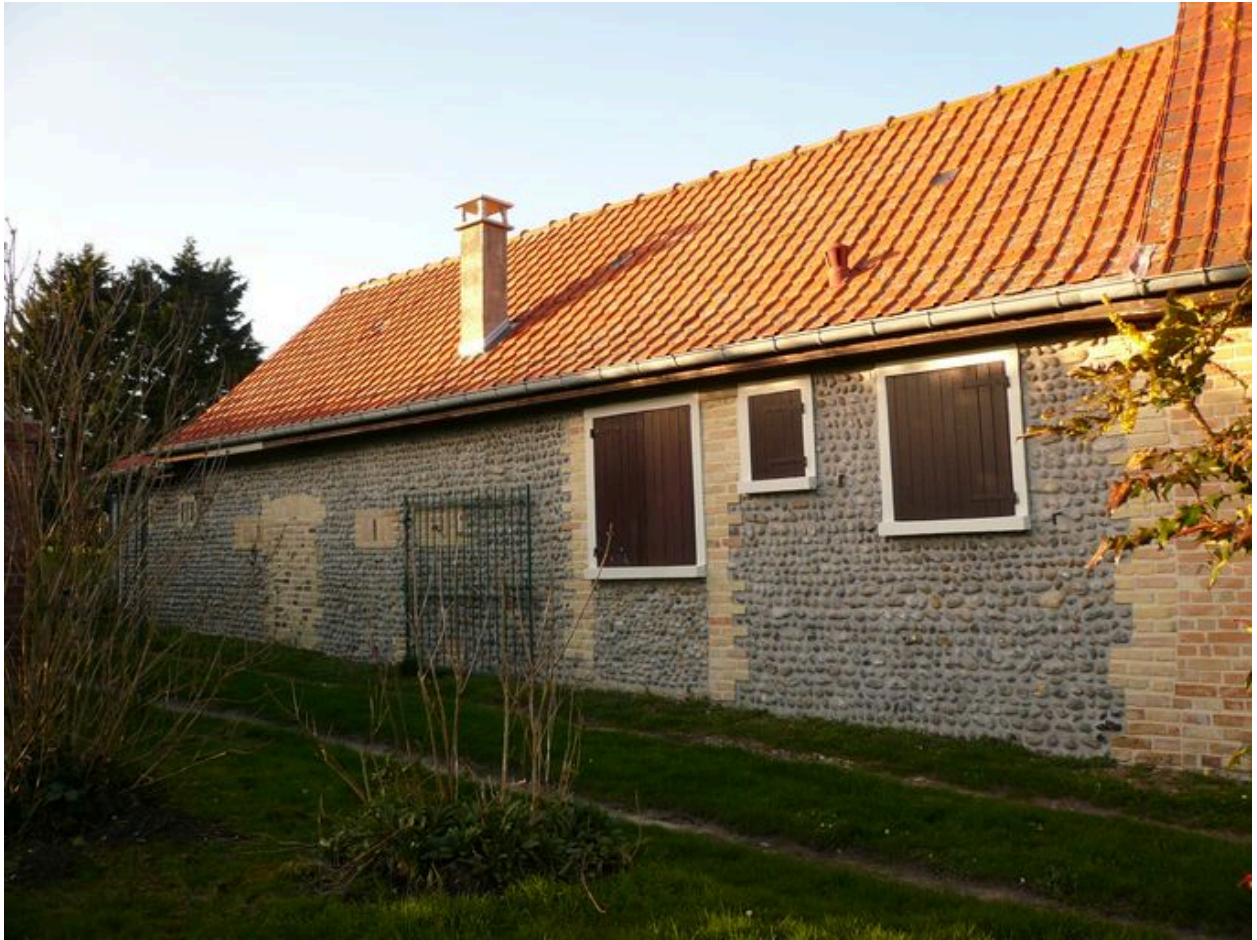
Vue détaillée de la partie écurie.  
Phot. Inès Guérin  
IVR22\_20058006388NUCA

Vue détaillée de la partie écurie.

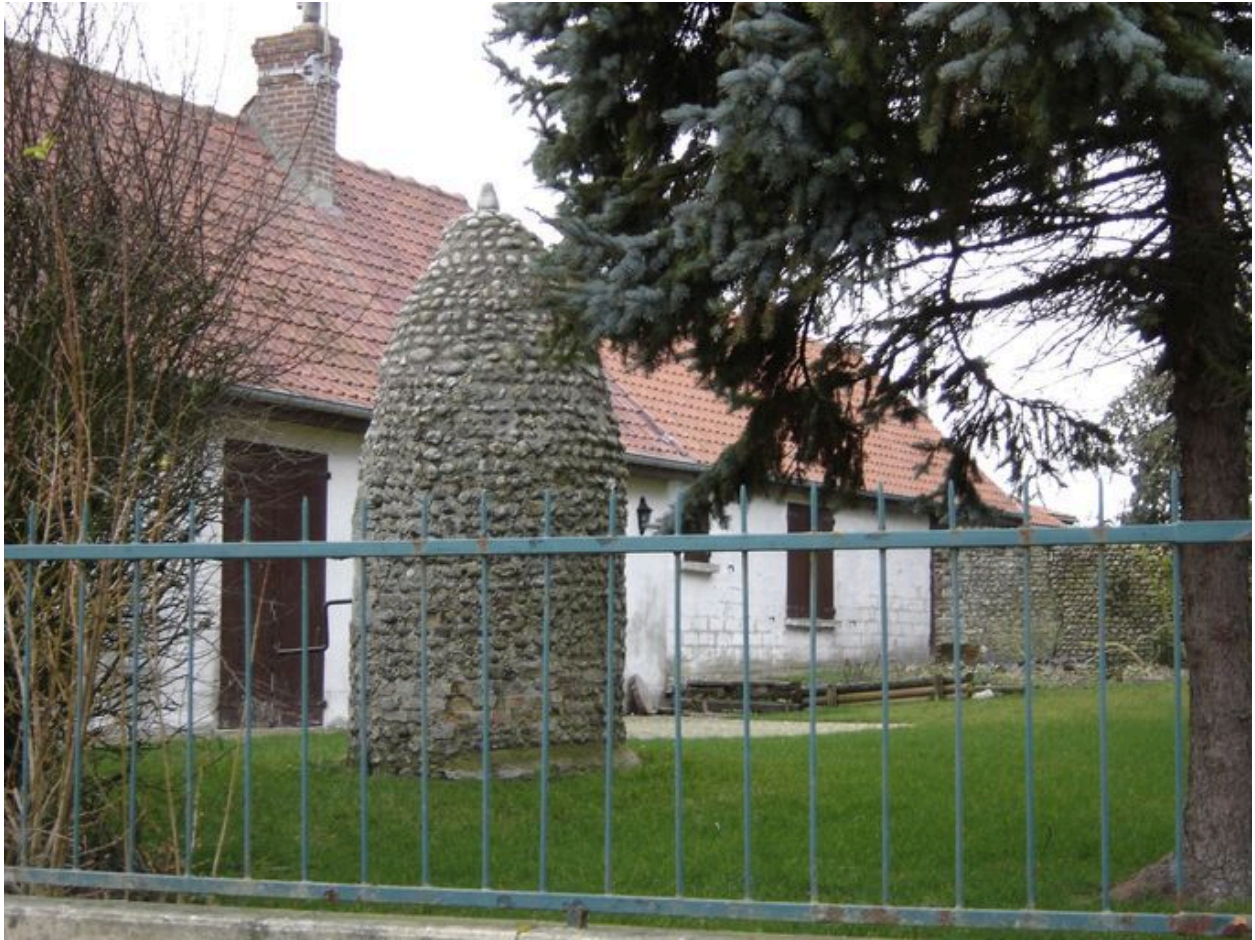
Vue détaillée du puits.  
Phot. Catherine Fourmond  
IVR22\_20058001438NUCA

Vue détaillée du puits.

Un puits à manivelle en galets occupe le nord de la propriété. Des porcheries, entièrement en galets, sont situées en limite de propriété, à l'ouest de celle-ci.

Une extension a été ajoutée (probablement dans les années 1860 vue la couleur de la brique utilisée) au nord de la maison. Les étables à cochons semblent avoir été construites à cette période puisqu'elles font appel aux mêmes matériaux. La présence du puits en galets ainsi que l'utilisation de la brique jaune, caractéristique des environs du Crotoy confèrent à cette construction un aspect relativement intéressant.

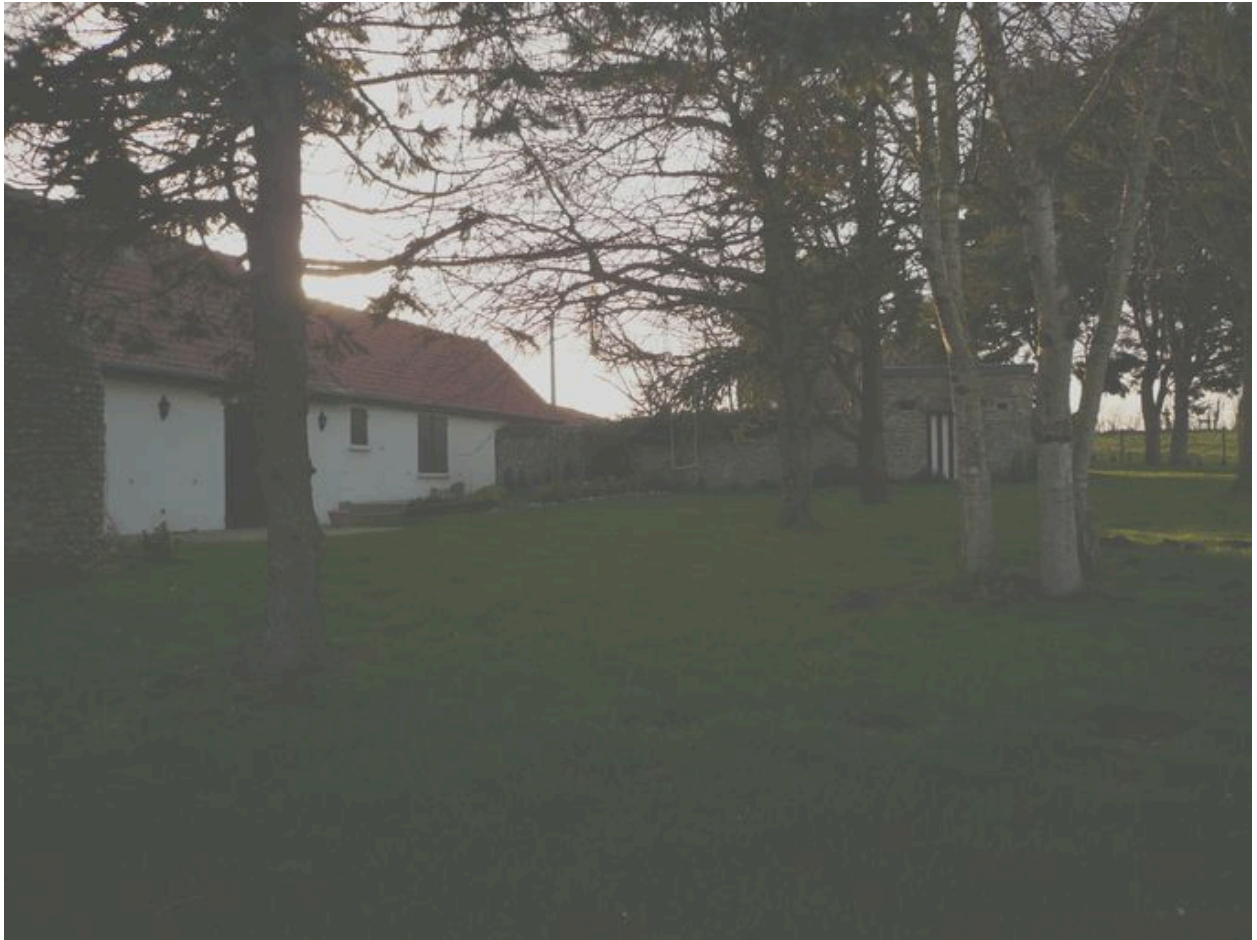
Vue des étables à cochons.
