Hauts-de-France, Somme  
Boismont  
Bretel  
2 rue de Boismont

## Château et ferme de Bretel

Numéro de dossier : IA80007371  
Date de l'enquête initiale : 2004  
Date(s) de rédaction : 2004  
Cadre de l'étude : inventaire préliminaire arrière-pays maritime picard  
Degré d'étude : étudié

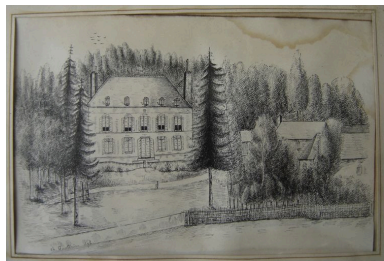
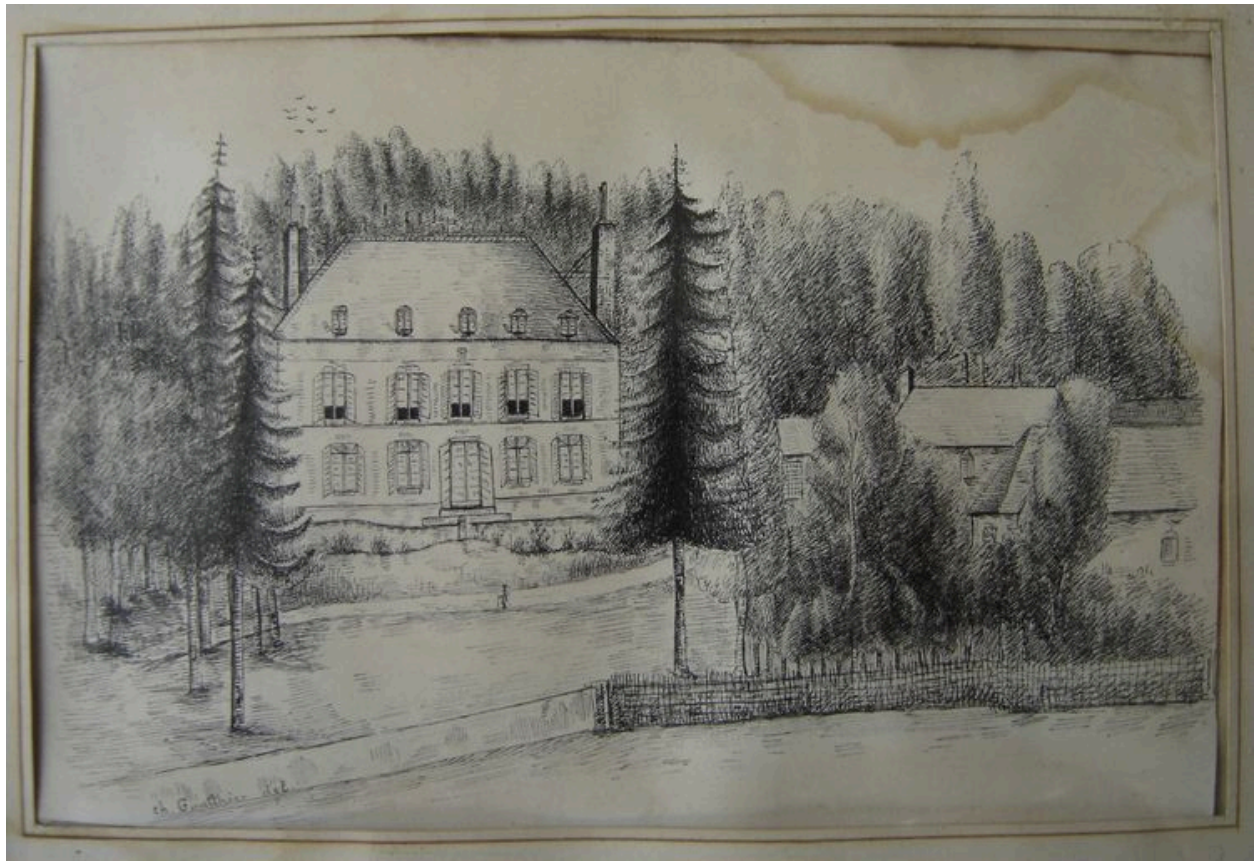
Dessin de l'ensemble architectural à la fin du 19e siècle, par Th. Gauthier.  
Phot. Inès Guérin  
IVR22\_20058005955NUCAB

Dessin de l'ensemble architectural à la fin du 19e siècle, par Th. Gauthier.

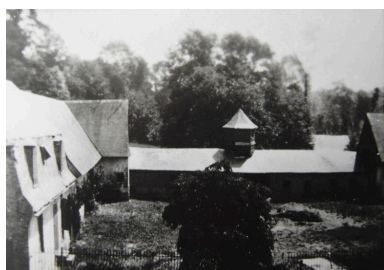
Vue de la ferme avec son pigeonnier au début du 20e siècle.  
Phot. Inès Guérin  
IVR22\_20058005958NUCAB

Vue de la ferme avec son pigeonnier au début du 20e siècle.

Les anciennes photographies témoignent encore de la présence, sur le côté oriental de la cour de la ferme, d'un long bâtiment qui semble avoir accueilli les étables à moutons, entièrement en brique, avec portes cintrées, augmentées d'un pigeonnier au centre à toit octogonal. Le logis, occupant le nord-ouest de la cour, était couvert d'un toit à longs pans brisés et demi-croupe en ardoise avec lucarnes plates.

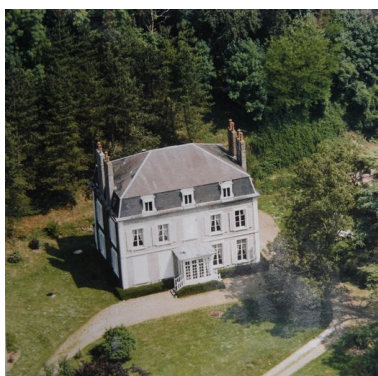
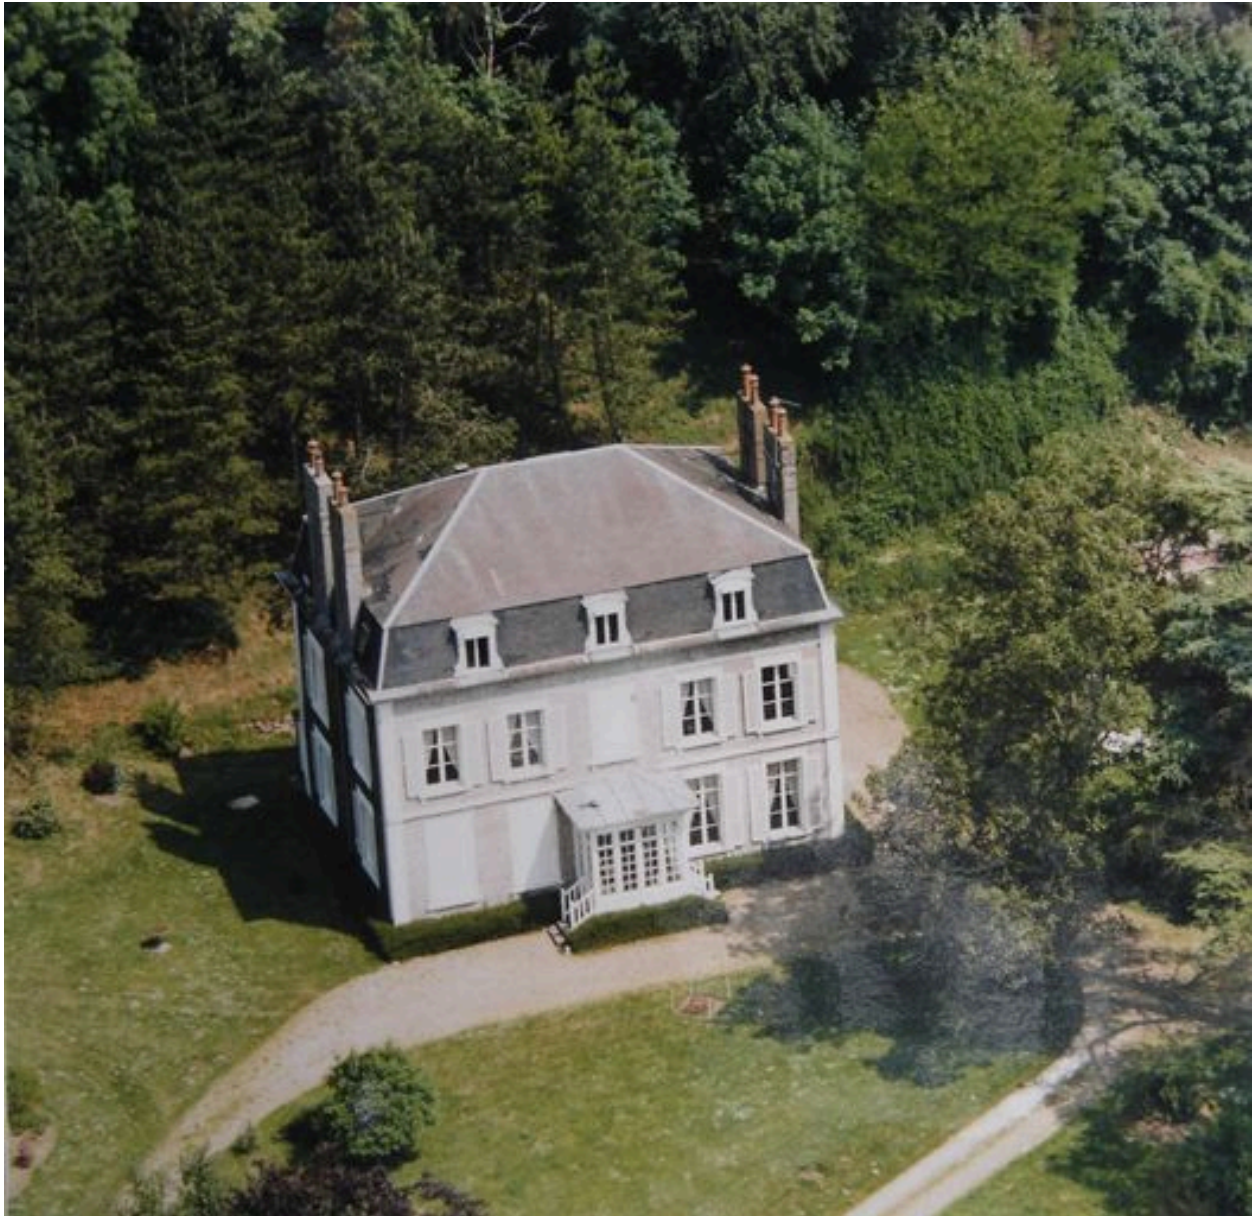
Vue aérienne du château avant l'incendie.  
Phot. Inès Guérin  
IVR22\_20058005959NUCAB

Vue aérienne du château avant l'incendie.

Selon les propriétaires, le château semble avoir brûlé au milieu des années 1990. Il s'en suivit l'abaissement du toit (le bord des souches de cheminée en témoigne) ainsi que la transformation des deux pans brisés et croupes brisées en toit à longs pans et croupes, tel que les cartes postales du début du 20<sup>e</sup> siècle l'attestent. Le château semble avoir été, à cette période, entièrement recouvert de chaux.

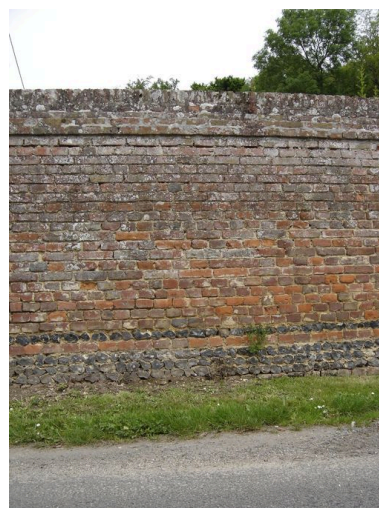
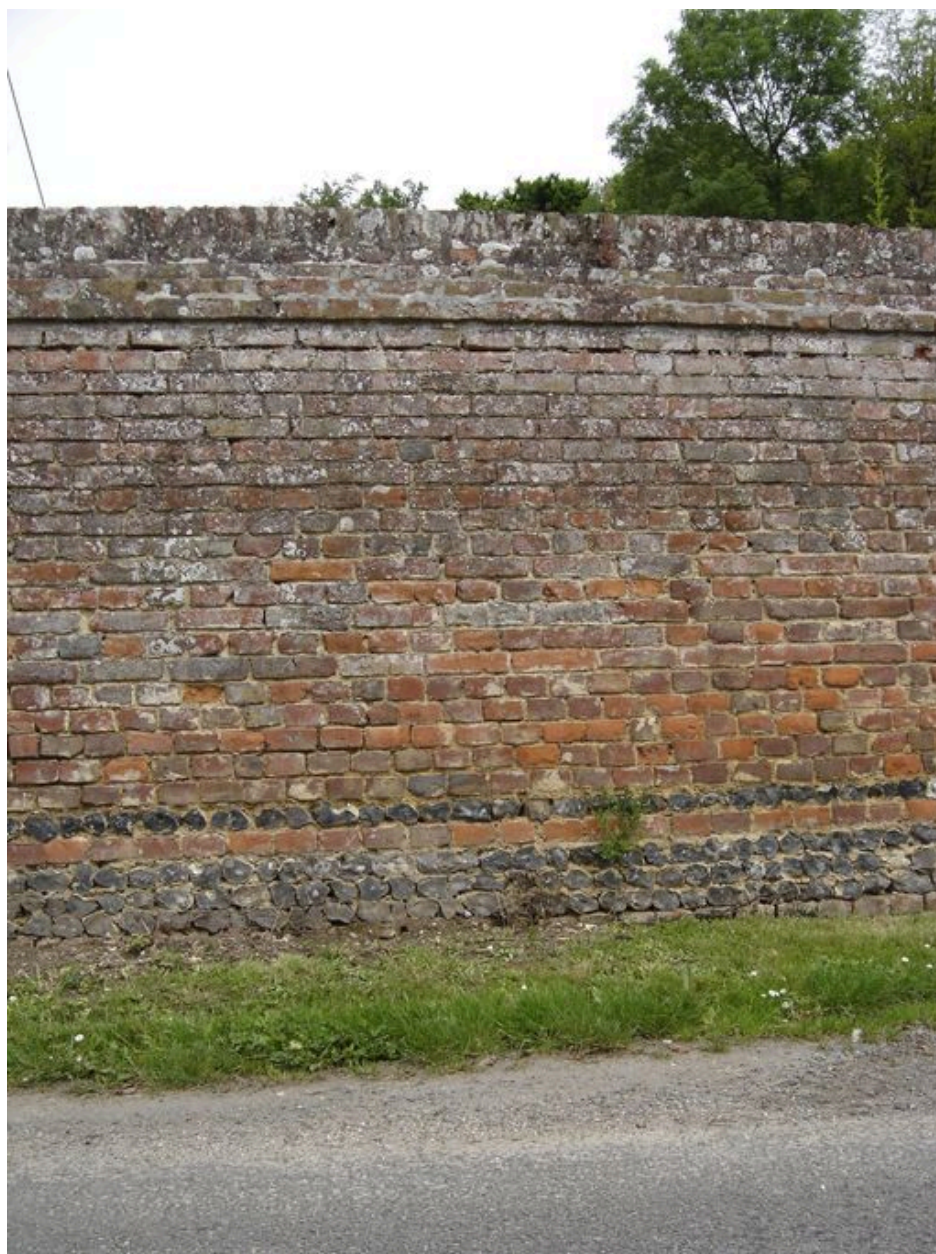
Vue du mur de clôture.  
Phot. Inès Guérin  
IVR22\_20058005960NUCA

Vue du mur de clôture.

La propriété, entourée de pâtures, est close d'un mur de clôture en brique et silex au solin.

Le mur de clôture réalisant la séparation entre le château et la ferme dispose d'un faîtage en brique semi-circulaire.

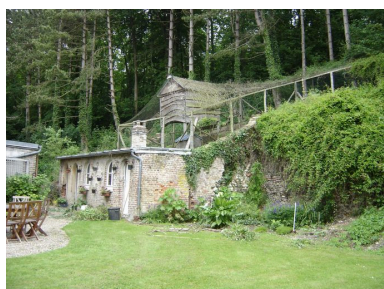
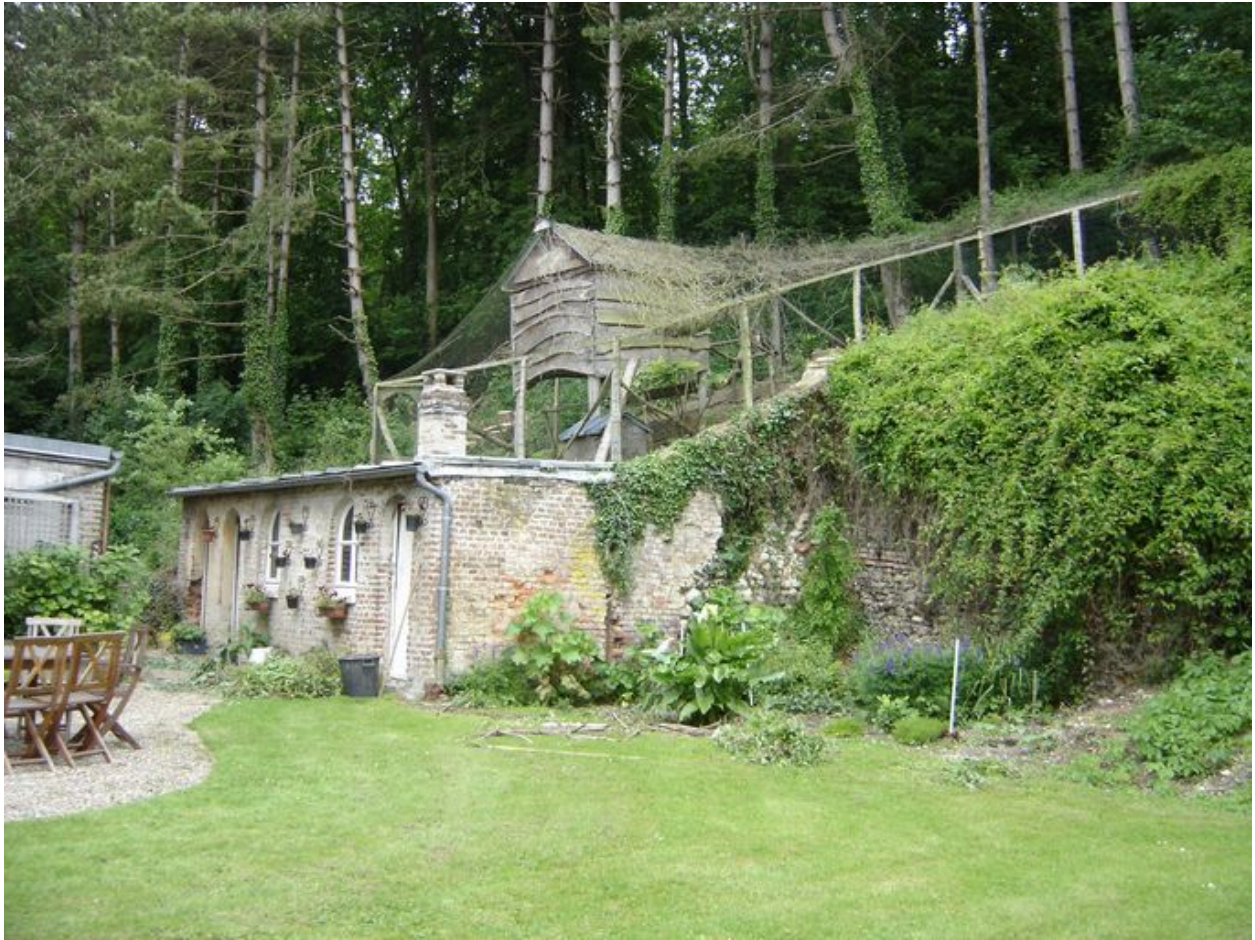
Vue des anciens logements du personnel.  
Phot. Inès Guérin  
IVR22\_20058005963NUCA

Vue des anciens logements du personnel.

Les dépendances situées à l'arrière de la construction étaient réservées au personnel. Dans le prolongement de celles-ci, à l'est, existaient d'autres dépendances dont la trace est encore perceptible au sol.

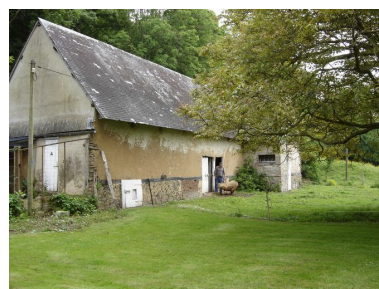
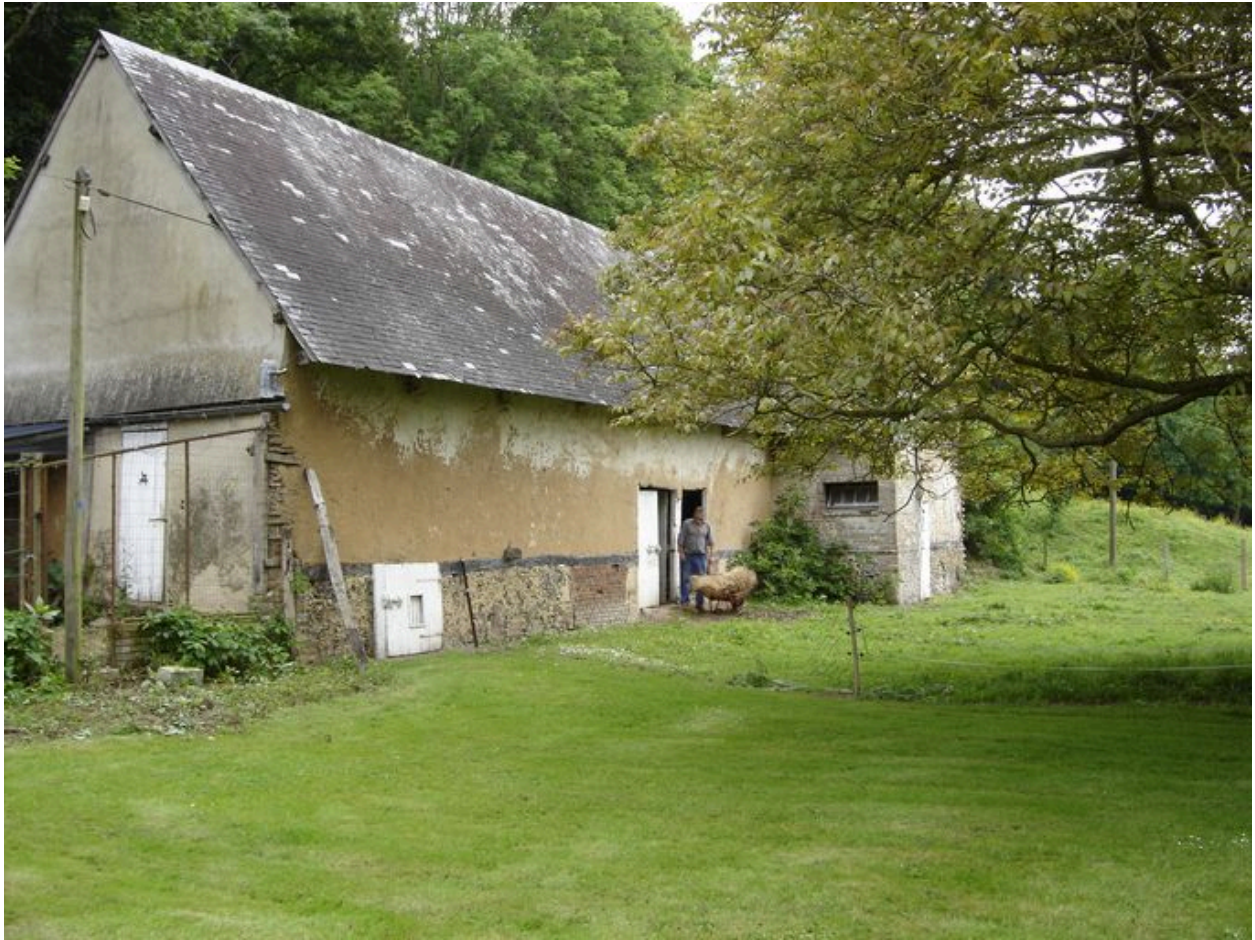
Vue de la grange et des étables depuis le château.  
Phot. Inès Guérin  
IVR22\_20058005966NUCA

Vue de la grange et des étables depuis le château.

La ferme du château présente des bâtiments distribués sur trois côtés d'une cour, plan aujourd'hui bouleversé par l'absence du pigeonnier. Au nord, le logis des fermiers a été détruit. Dans le prolongement, le visiteur peut toujours observer une grange dont le pignon occidental est en ciment ; le reste de la construction est en torchis et pans de bois, mise à part la partie ouest du mur nord, composée d'un appareillage de moellons de craie. Des blocs de grès composent une partie du solin, complété par la présence de silex à joints de terre. Celui-ci est percé d'une porte permettant l'accès à la cave pour le stockage des pommes de terre et du cidre. L'étable, entièrement en brique et moellon de craie pour une partie du mur oriental, est située en retour d'équerre de la grange, à l'est. Le mur pignon sud, auparavant flanqué du pigeonnier, est aujourd'hui recouvert au sommet d'un essentage d'ardoise. Ces deux derniers éléments sont couverts d'une toiture à longs pans et croupe en ardoise. Au sud, s'étendent d'est en ouest, une remise, aujourd'hui convertie en logement, les six boxes à chevaux ainsi que l'abri pour les voitures et le logement du cocher, dont le soubassement dissimule deux caves semi-enterrées. L'ensemble est en brique. La moitié des boxes est ajourée et ne possède pas de plafond, l'autre moitié est à façade fermée par une porte à doubles vantaux. Les plafonds ainsi que les murs intérieurs sont en torchis, le solin est composé d'un appareillage mixte de brique et de silex. Le toit à longs pans et croupe est en ardoise.

Le torchis est ici de très bonne qualité puisque l'argile est de couleur sombre et que le mélange dispose d'une grande quantité de paille. Les toits hauts en ardoise de la grange et de l'étable trahissent l'ancienne couverture en chaume.

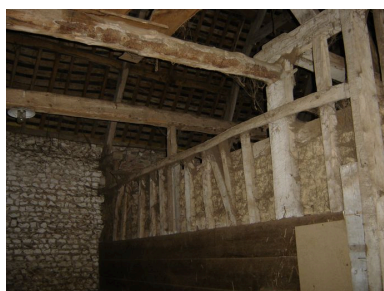
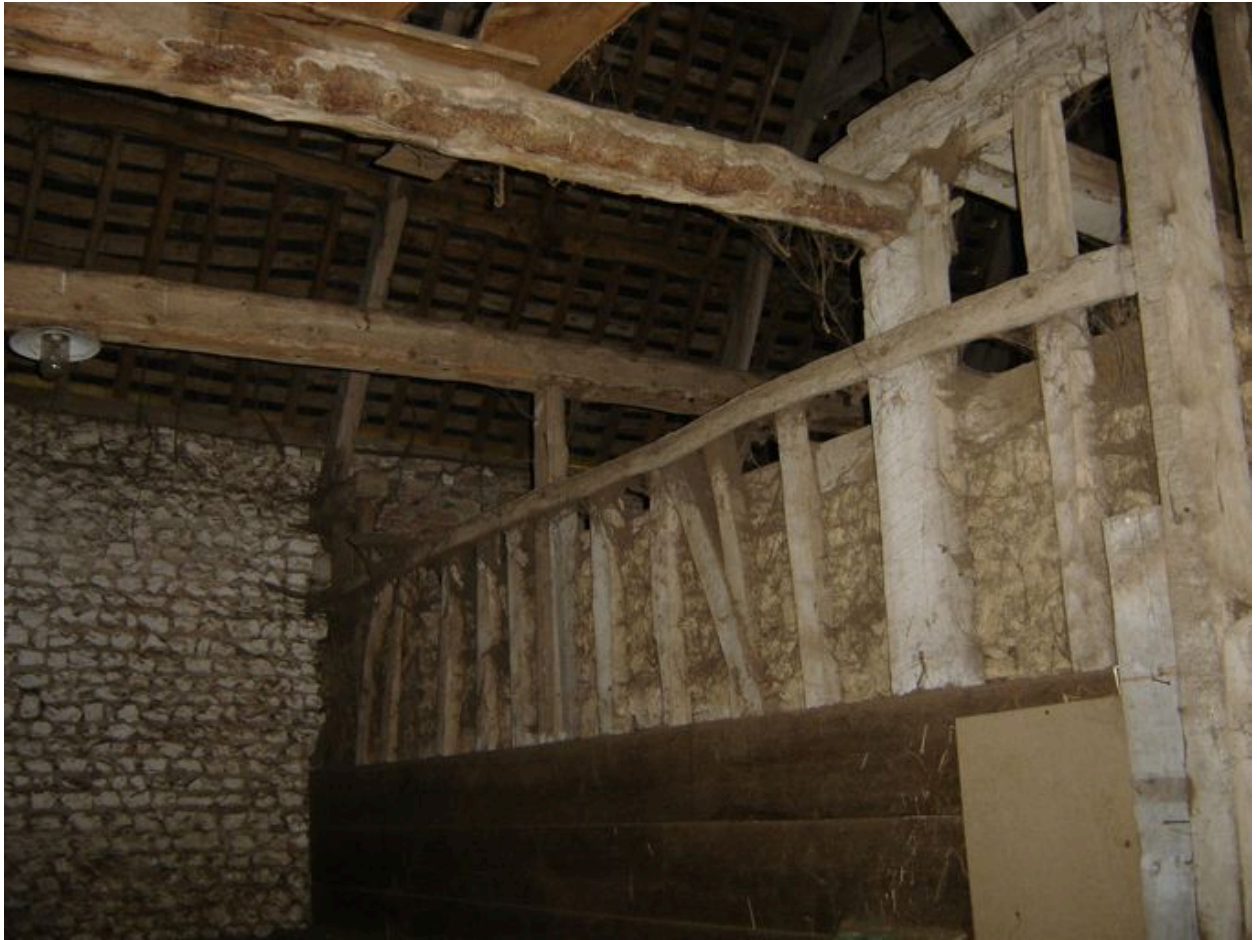
Vue intérieure de la grange.  
Phot. Inès Guérin  
IVR22\_20058005971NUCA

Vue intérieure de la grange.

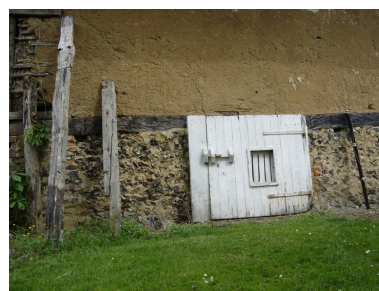
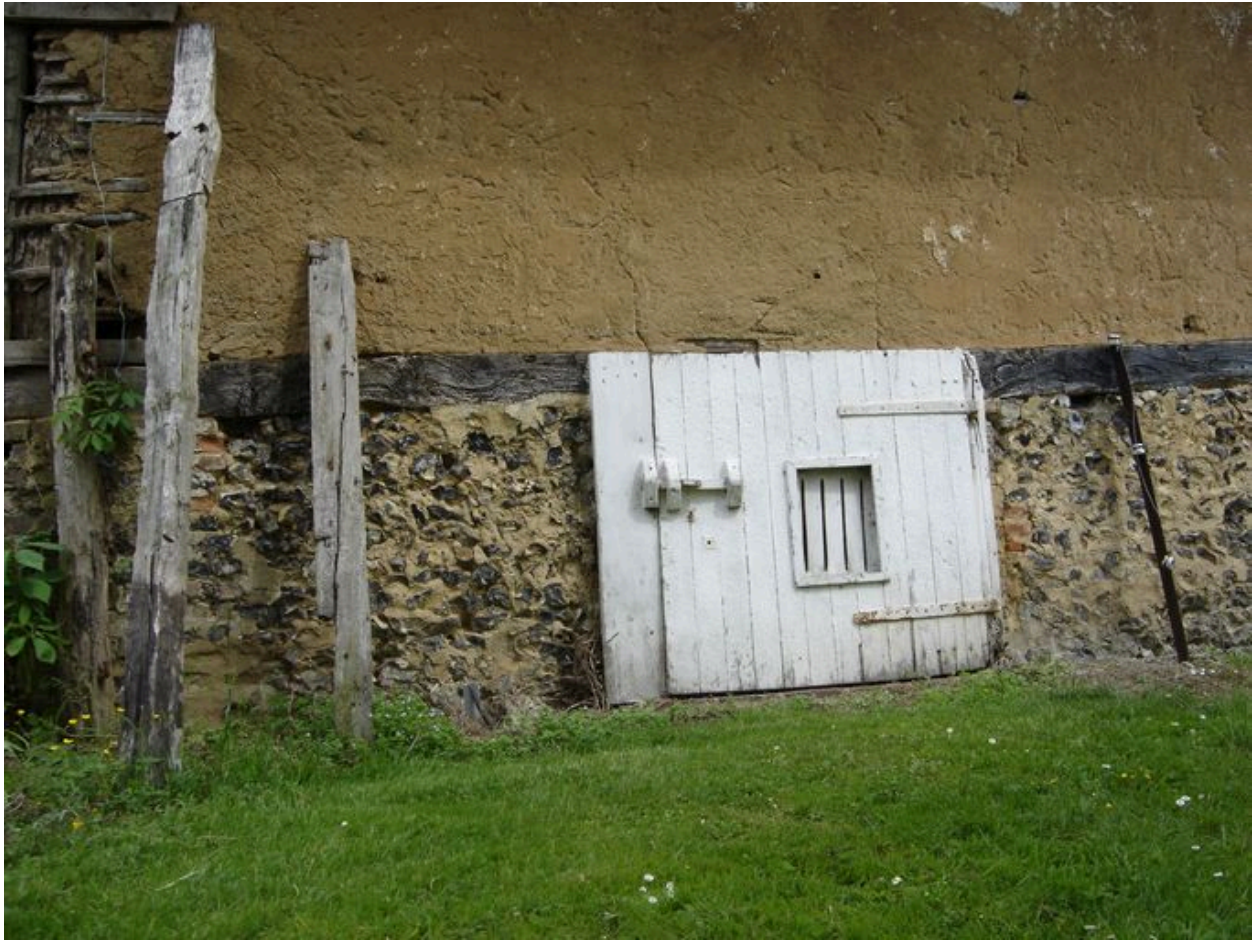
Vue détaillée de la porte de la  
cave en façade de la grange.  
Phot. Inès Guérin  
IVR22\_20058005968NUCA

Vue détaillée de la porte de la cave en façade de la grange.

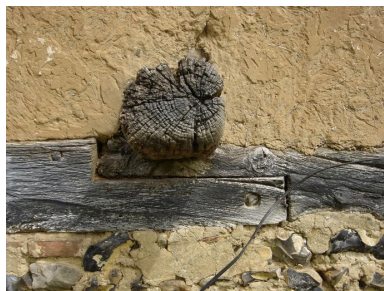
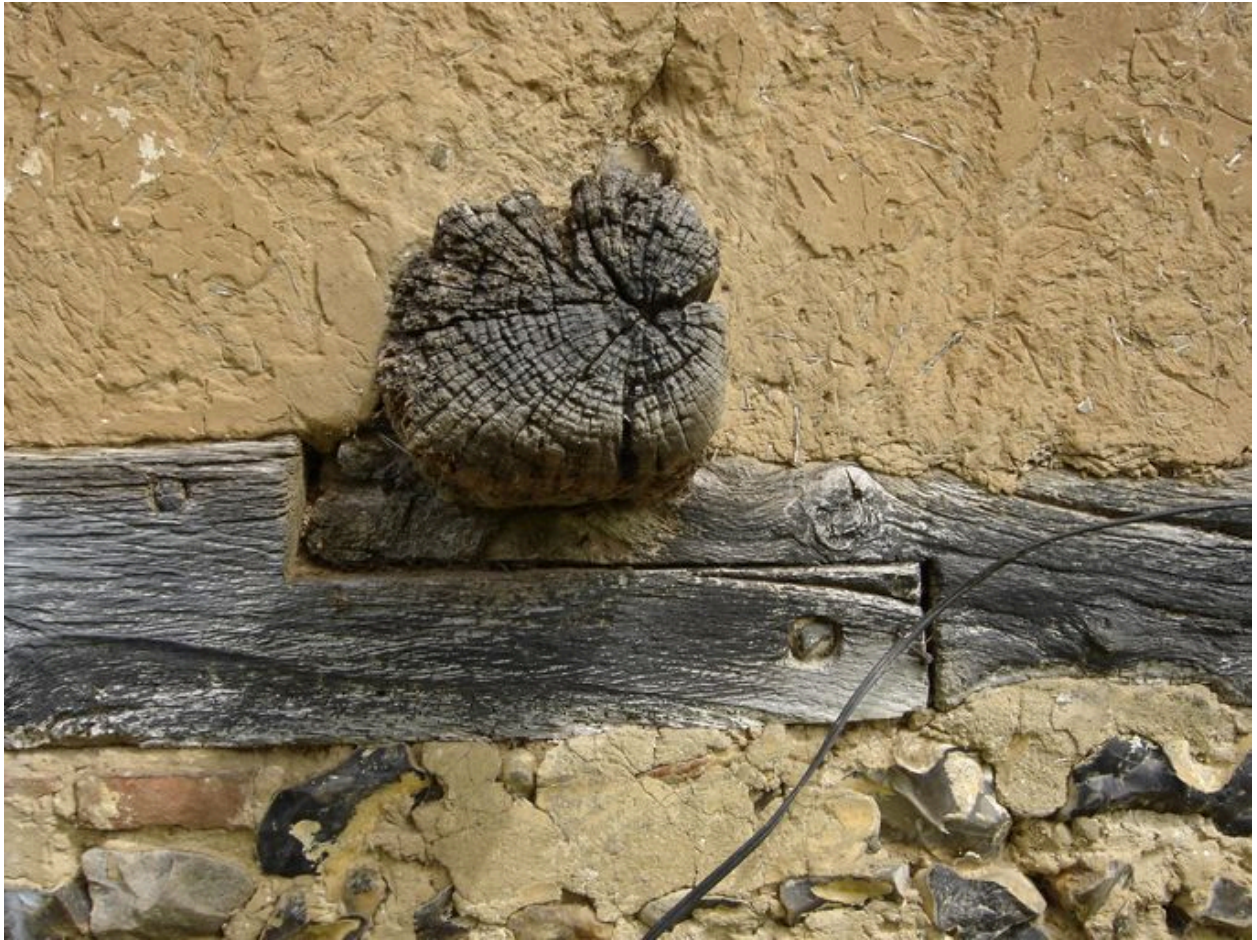
Vue détaillée de la sablière basse  
de la grange assemblée à mi-bois.  
Phot. Inès Guérin  
IVR22\_20058005969NUCA

Vue détaillée de la sablière basse de la grange assemblée à mi-bois.

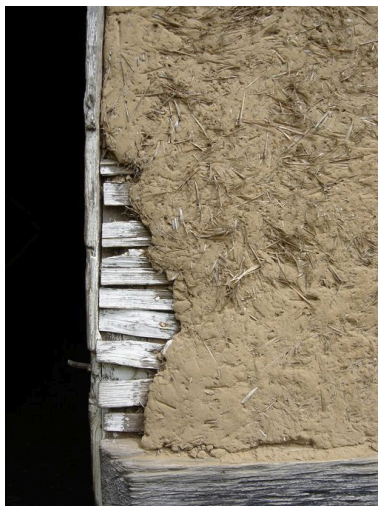
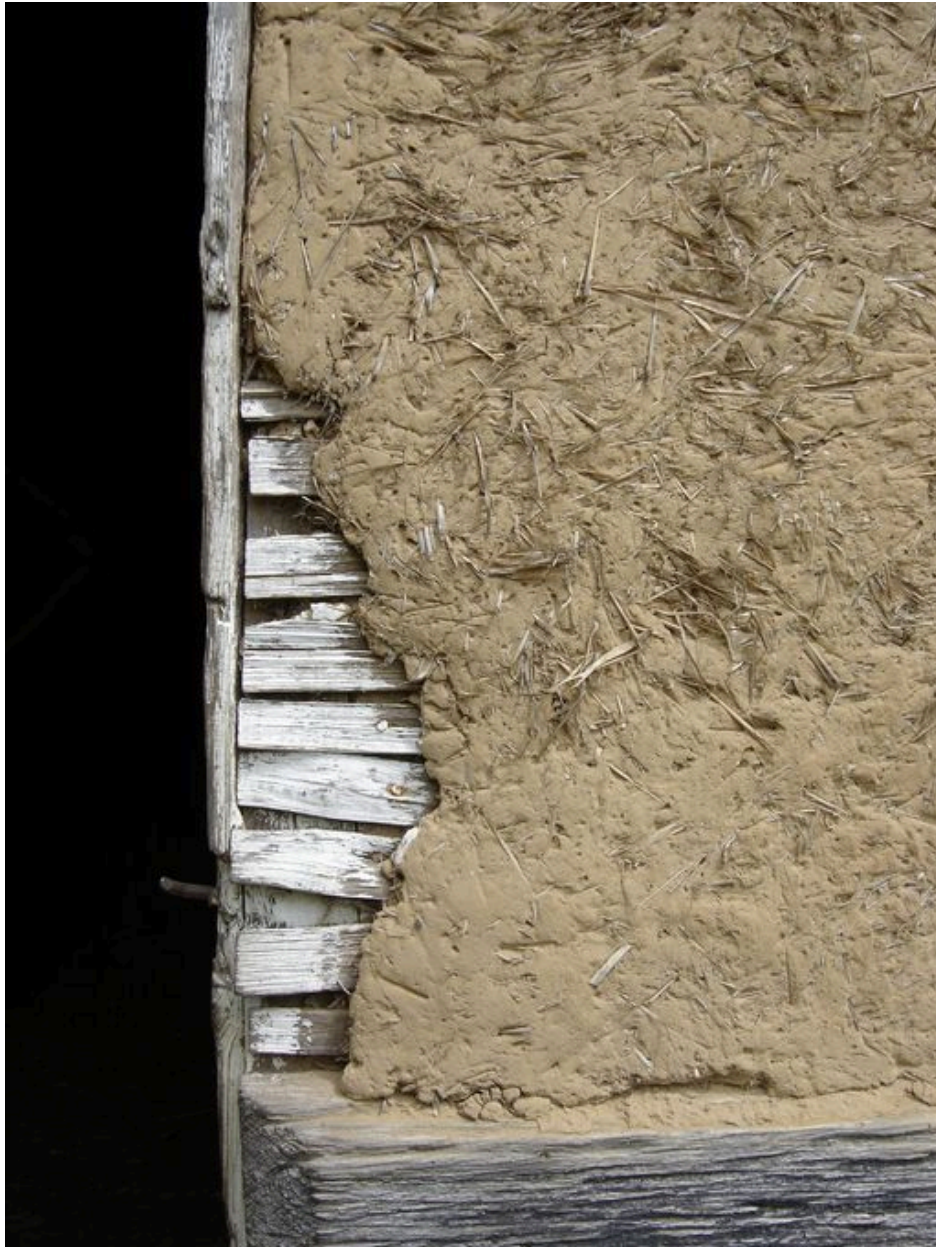
Vue détaillée de la composition  
du torchis de la grange.  
Phot. Inès Guérin  
IVR22\_20058005970NUCA

Vue détaillée de la composition du torchis de la grange.

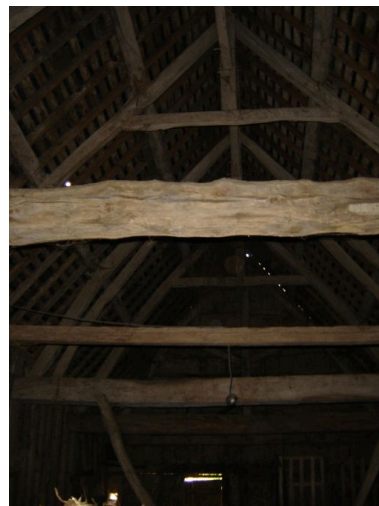
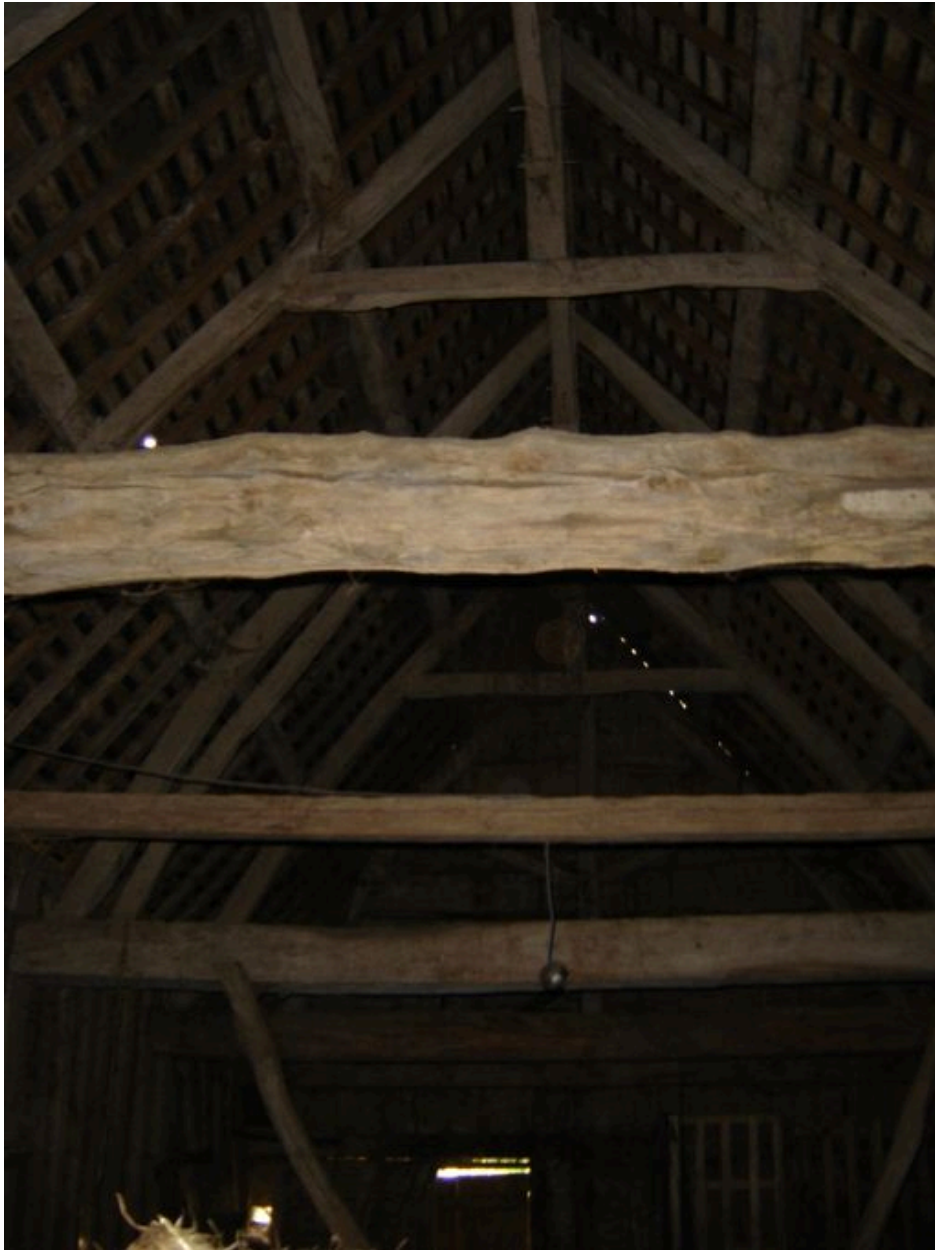
Vue des fermes composant  
la charpente de la grange.  
Phot. Inès Guérin  
IVR22\_20058005972NUCA

Vue des fermes composant la charpente de la grange.

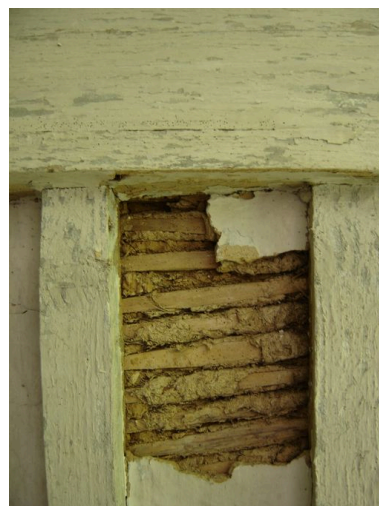
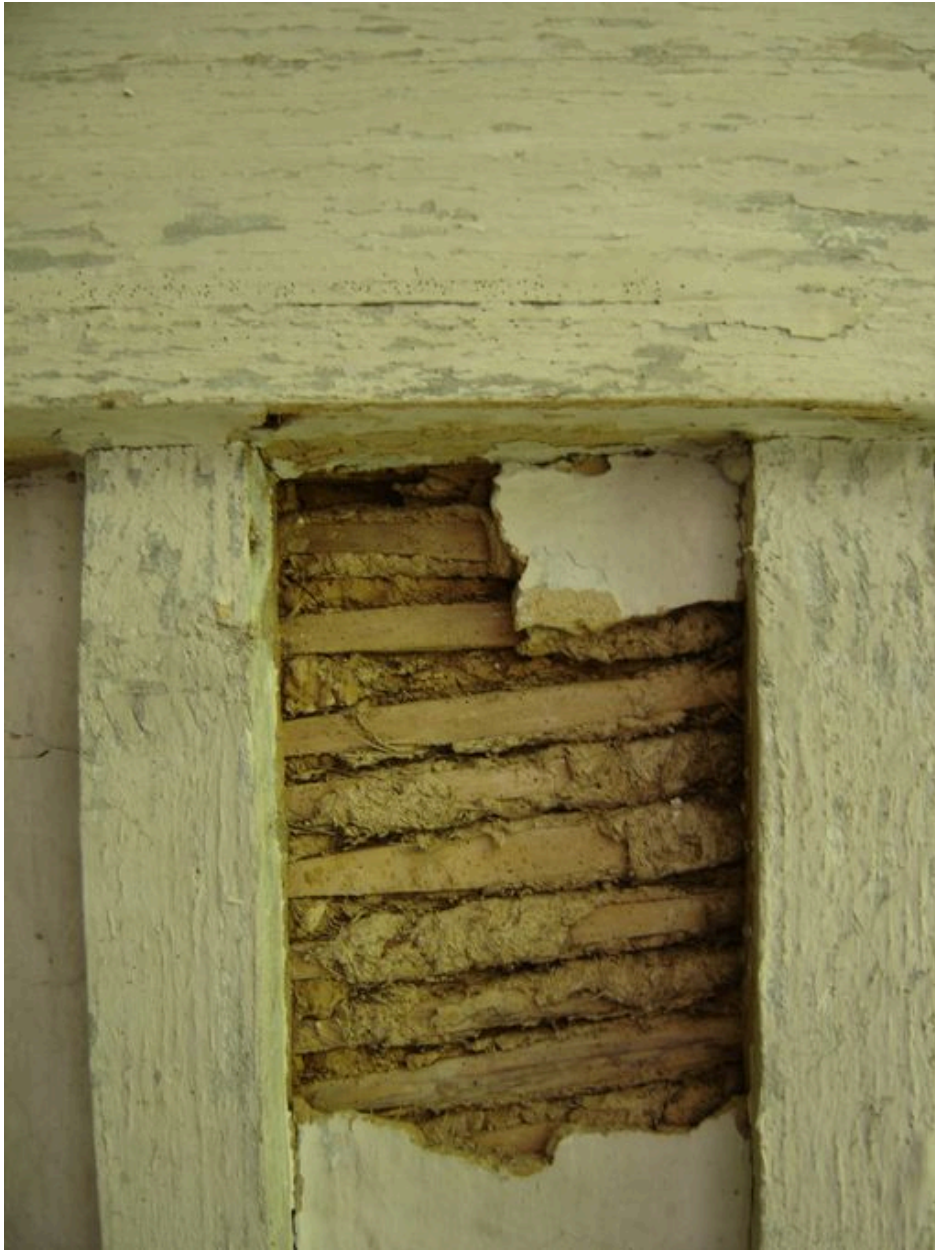
Détail de la composition du plafond  
des boxes en torchis enroulé autour  
de lattes placées entre les solives.  
Phot. Inès Guérin  
IVR22\_20058005979NUCA

Détail de la composition du plafond des boxes en torchis enroulé autour de lattes placées entre les solives.
