Hauts-de-France, Oise  
Viefvillers

## L'habitat du village de Viefvillers

Numéro de dossier : IA60005245

Cadre de l'étude : inventaire topographique Communauté de communes Oise Picarde

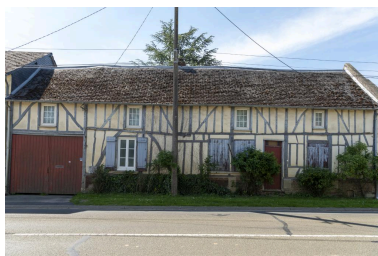
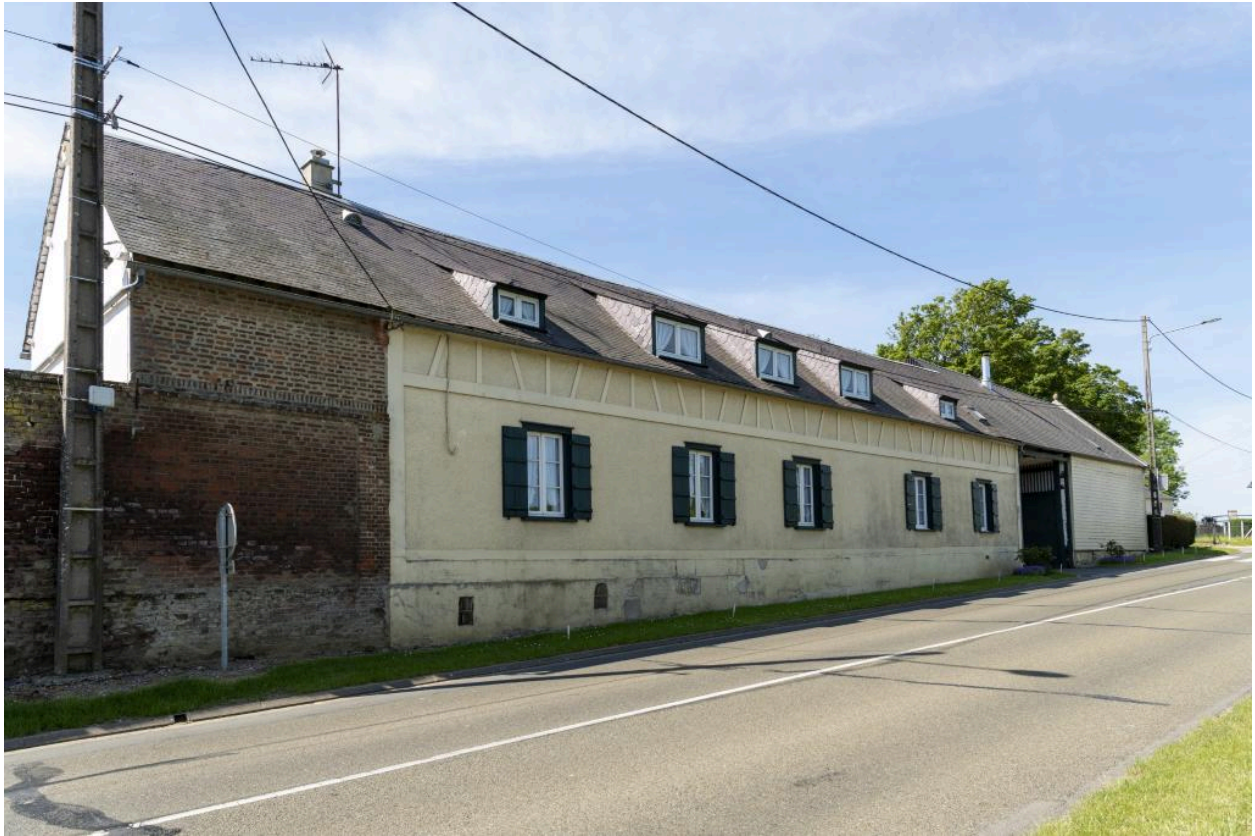
Logis de ferme sur rue avec entrée charretière, n°6 route de Rouen, vue depuis le nord-est.  
Phot. Marc Kérignard  
IVR32\_20216000562NUCA

Logis de ferme sur rue avec entrée charretière, n°6 route de Rouen, vue depuis le nord-est.

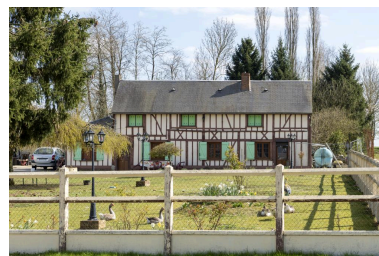
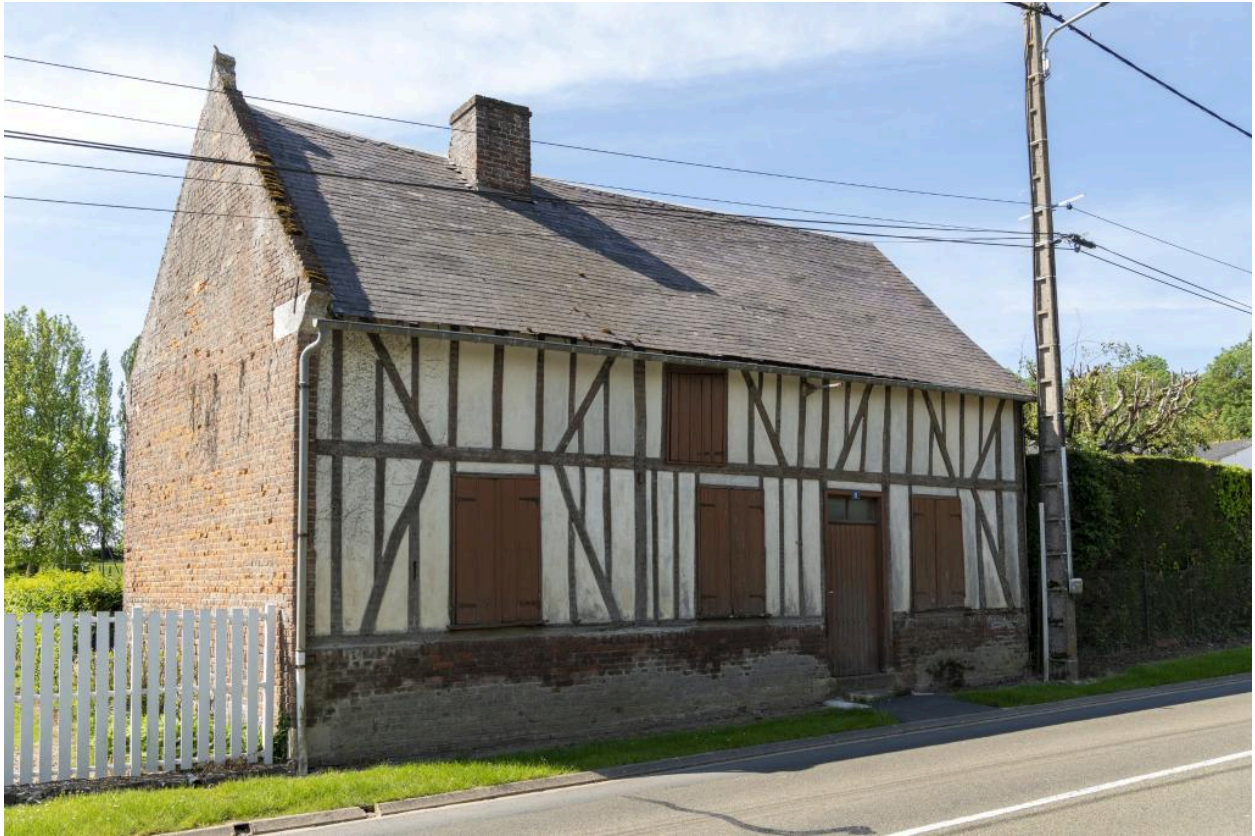
Logis sur rue avec comble, n°8 route de Rouen, vue depuis le nord-est.  
Phot. Marc Kérignard  
IVR32\_20216000561NUCA

Logis sur rue avec comble, n°8 route de Rouen, vue depuis le nord-est.

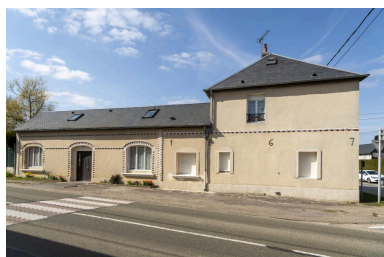
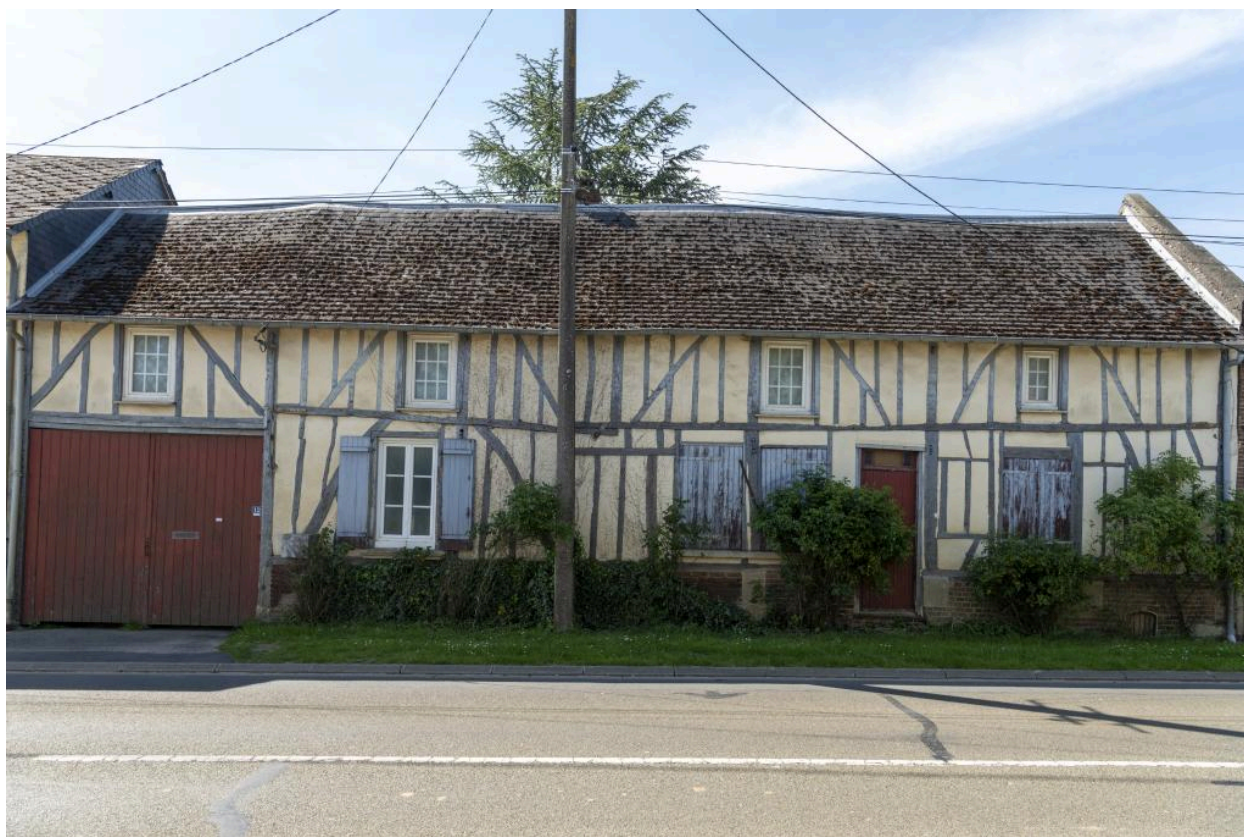
Logis avec entrée charretière sur rue, n°12 route de Rouen, vue depuis le nord.  
Phot. Marc Kérignard  
IVR32\_20216000559NUCA

Logis avec entrée charretière sur rue, n°12 route de Rouen, vue depuis le nord.

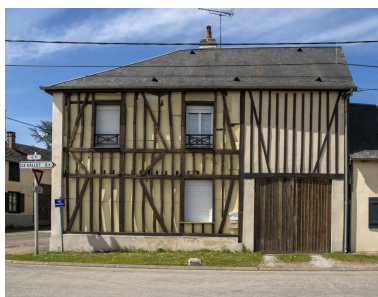
Logis d'une ancienne ferme, n°16 route de Rouen, vue depuis le nord.  
Phot. Marc Kérignard  
IVR32\_20216000240NUCA

Logis d'une ancienne ferme, n°16 route de Rouen, vue depuis le nord.

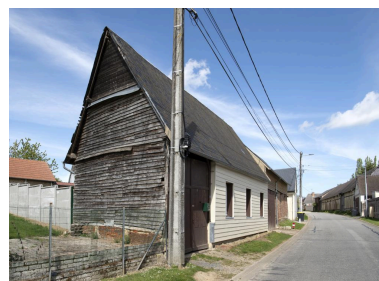
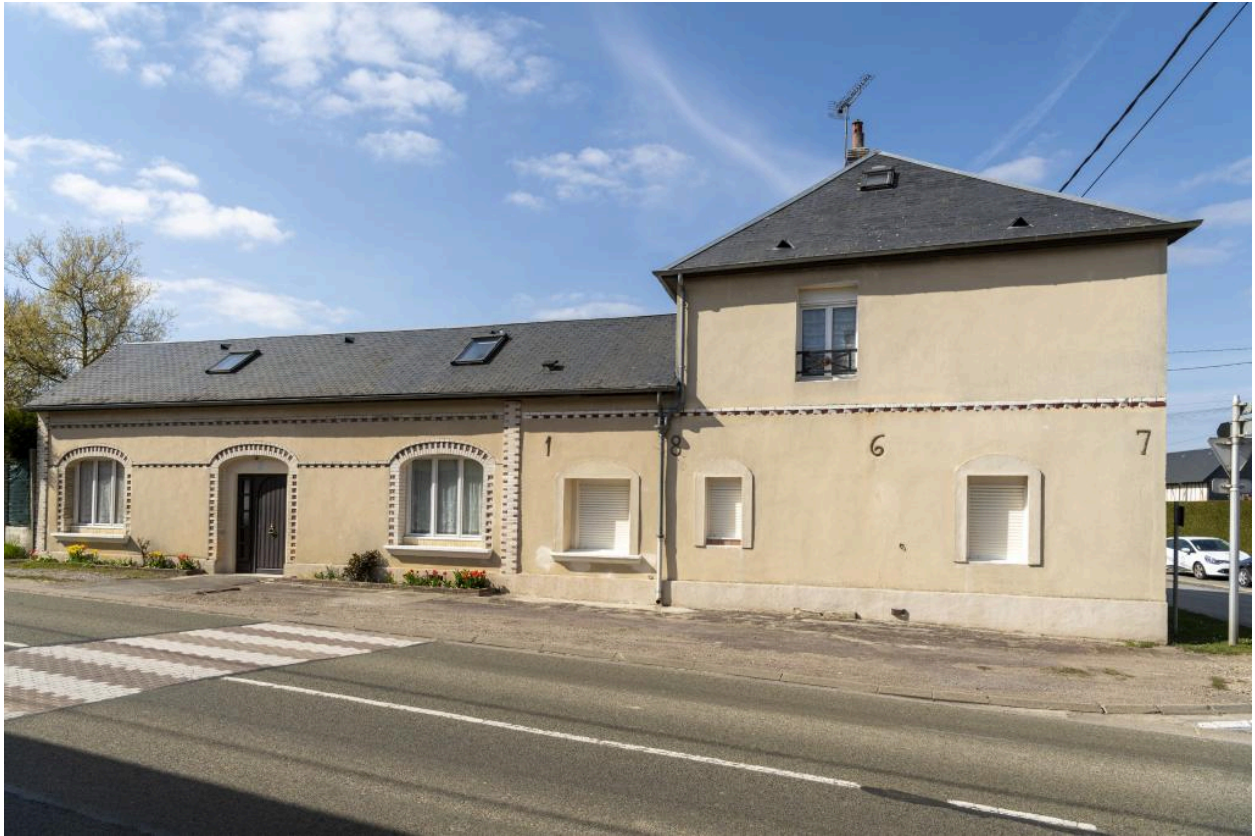
Ancien café, date portée: "1867", n°9 route de Rouen, vue depuis le sud.  
Phot. Marc Kérignard  
IVR32\_20216000239NUCA

Ancien café, date portée: "1867", n°9 route de Rouen, vue depuis le sud.

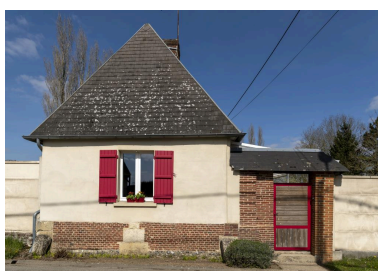
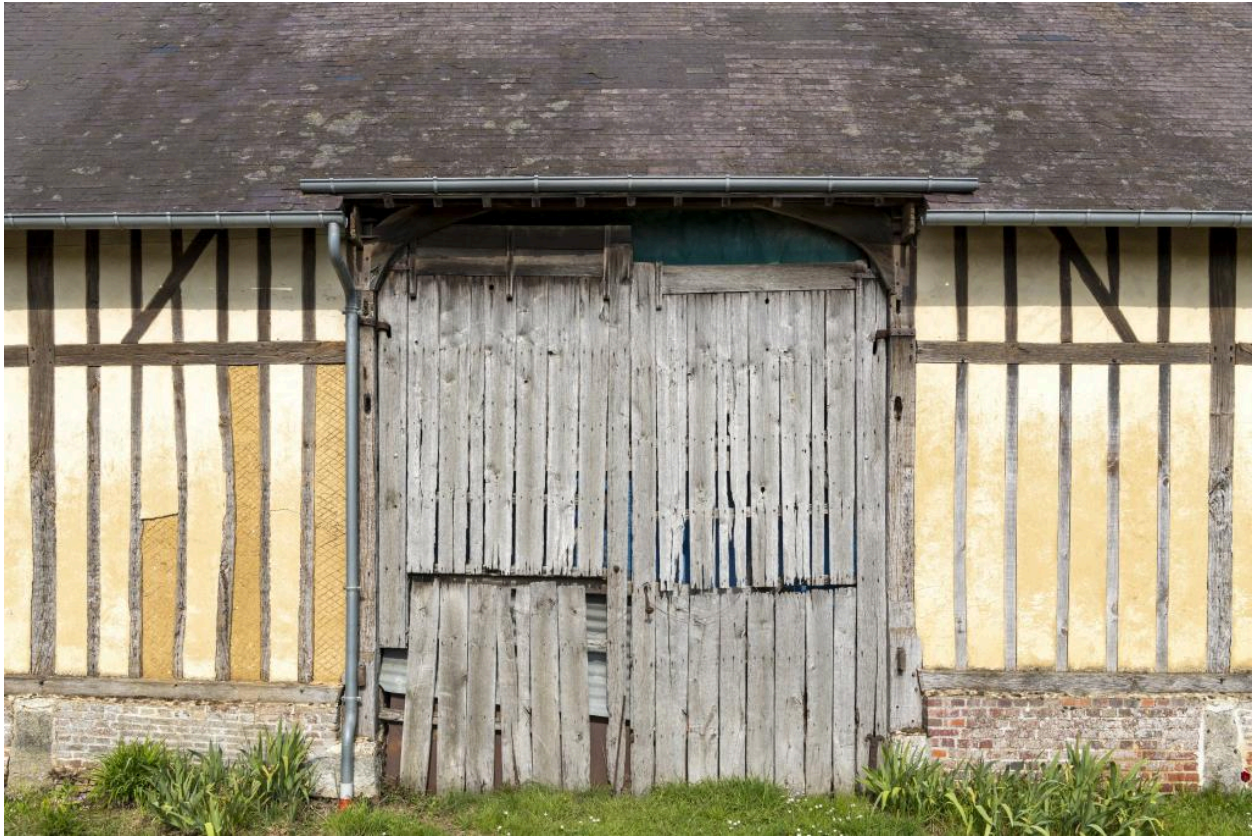
Porte de l'entrée charretière de la grange, n°8 rue Principale, vue depuis l'ouest.  
Phot. Marc Kérignard  
IVR32\_20216000236NUCA

Porte de l'entrée charretière de la grange, n°8 rue Principale, vue depuis l'ouest.

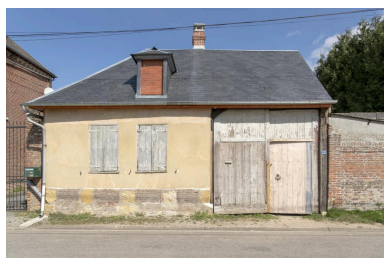
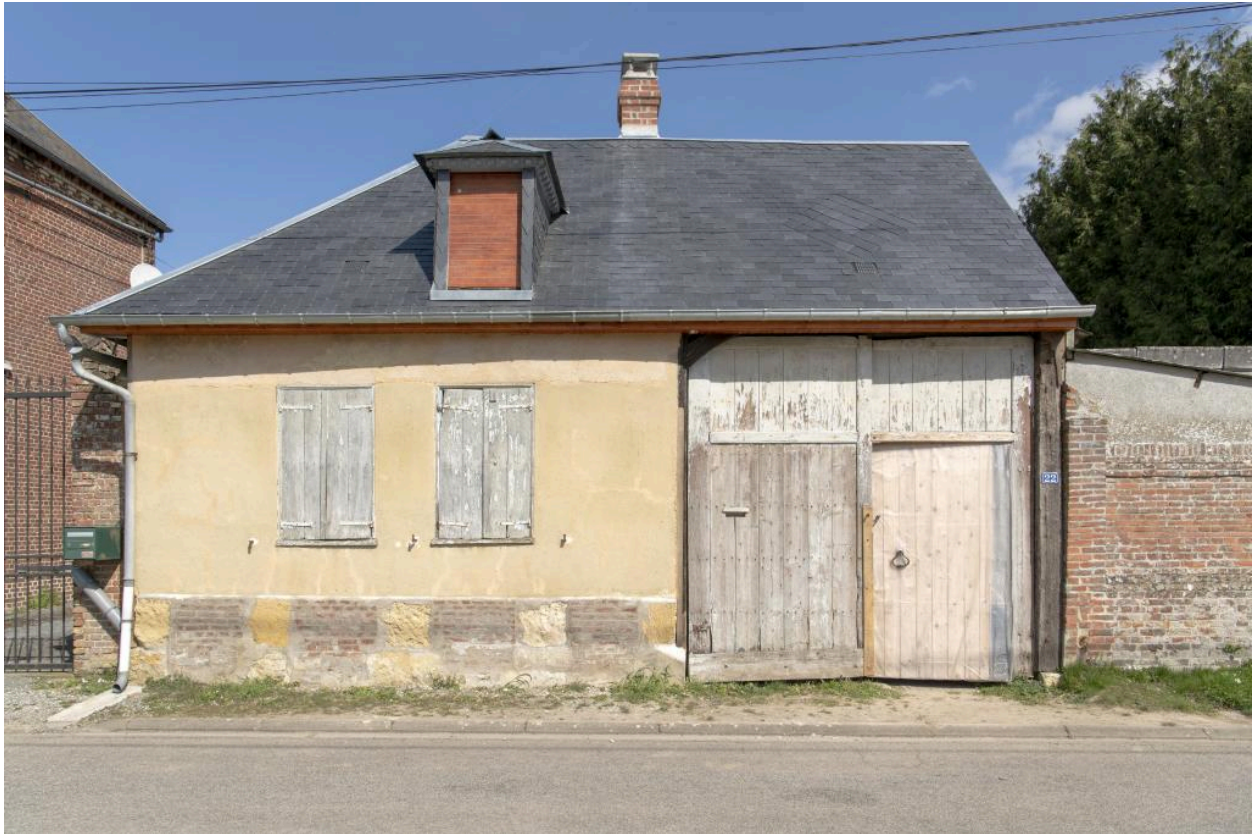
Façade de logis et entrée charretière sur rue (ancienne maison de serger?), n°22 rue Principale, vue depuis l'ouest.

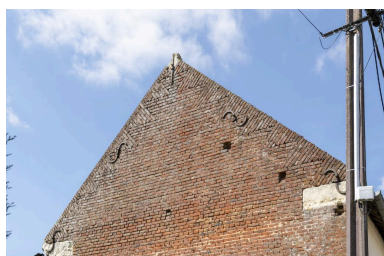
Pignon en brique avec couteaux picards, logis de l'ancien presbytère, n°41 rue Principale, vue depuis le nord.

Pignon en brique avec couteaux picards, logis de l'ancien presbytère, n°41 rue Principale, vue depuis le nord.

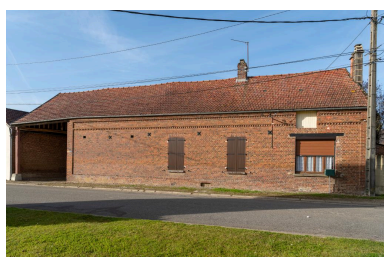
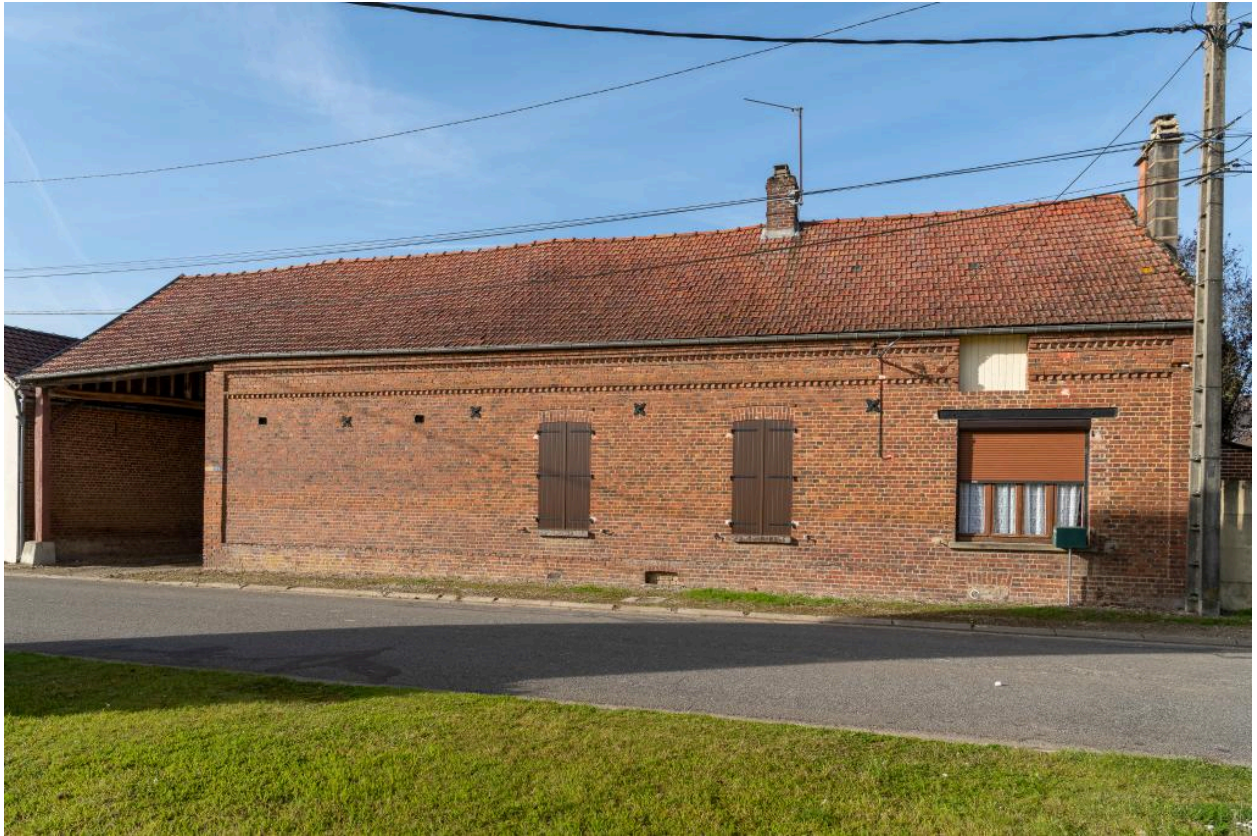
Logis en brique avec entrée charretière, n°59 rue Principale, vue depuis l'est.

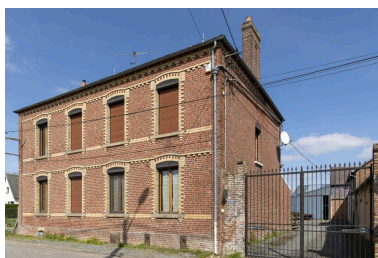
Logis de ferme sur rue, 1<sup>er</sup> quart 20<sup>e</sup> siècle, n°24 rue Principale, vue depuis l'ouest.

Logis de ferme sur rue, 1er quart 20e siècle, n°24 rue Principale, vue depuis l'ouest.

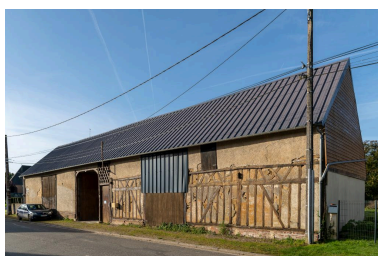
Grange, étable et passage charretier, n°51 rue Principale, vue depuis l'est.

Grange, étable et passage charretier, n°51 rue Principale, vue depuis l'est.

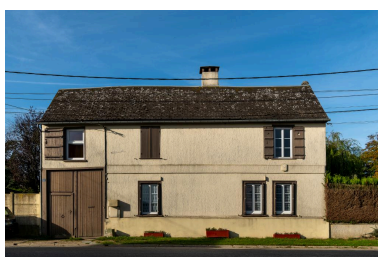
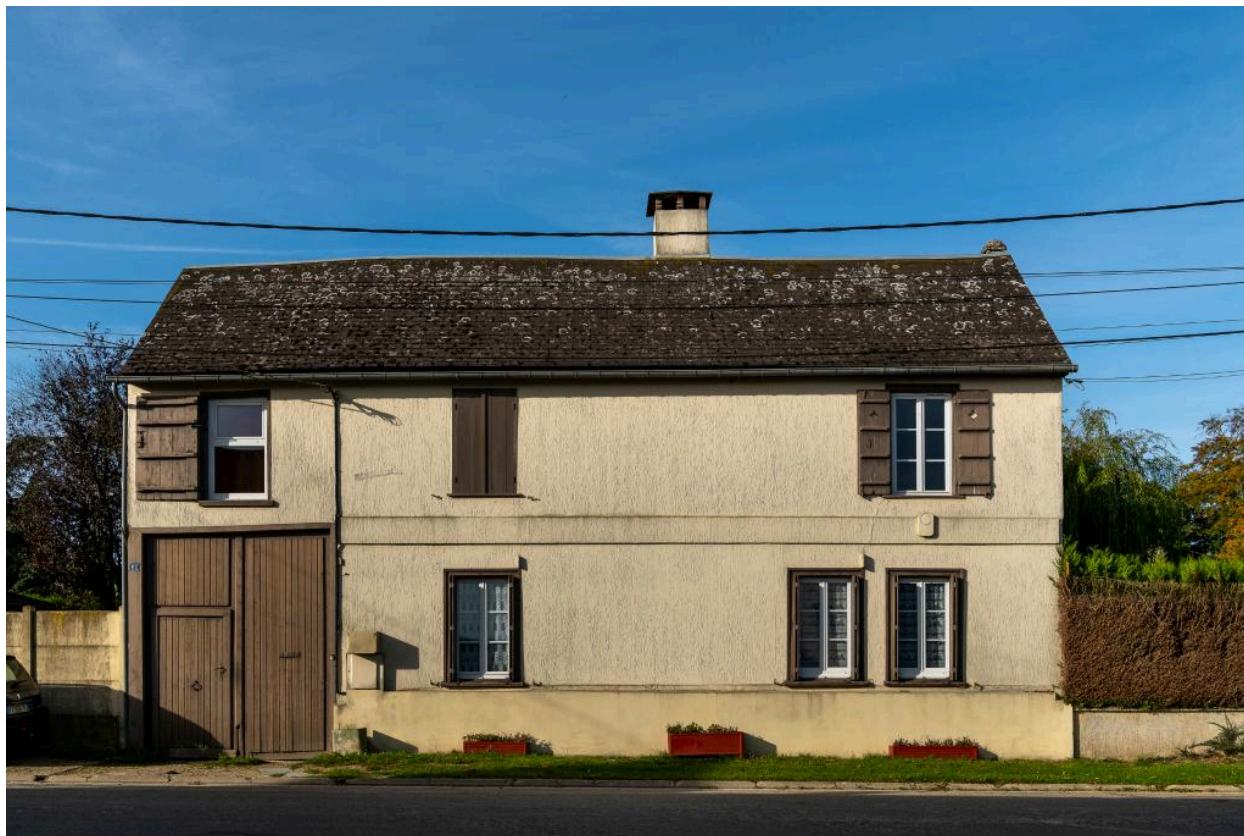
Ancienne maison de serger (?), n°61 rue Principale, vue depuis l'est.

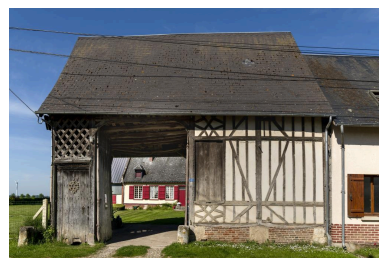
Grange sur rue de l'ancien presbytère avec un traitement ornemental des pans de bois, n°41 rue Principale, vue depuis l'est.

Grange sur rue de l'ancien presbytère avec un traitement ornemental des pans de bois, n°41 rue Principale, vue depuis l'est.

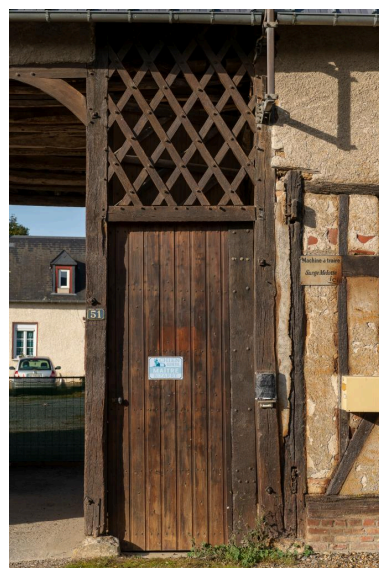
Détail de la porte piétonne avec imposte ajourée, n°51 rue Principale, vue depuis l'est.

Détail de la porte piétonne avec imposte ajourée, n°51 rue Principale, vue depuis l'est.

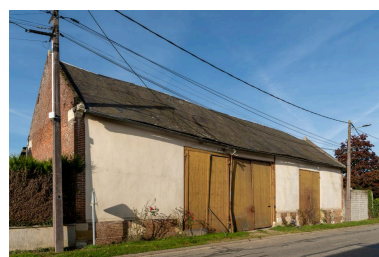
Grange et entrée charretière, n°63 rue Principale, vue depuis le sud-est.

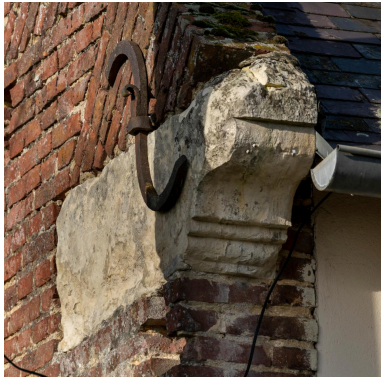
Détail du corbeau taillé en pierre, n°63 rue Principale.  
Phot. Marc Kérignard  
IVR32\_20216001168NUCA

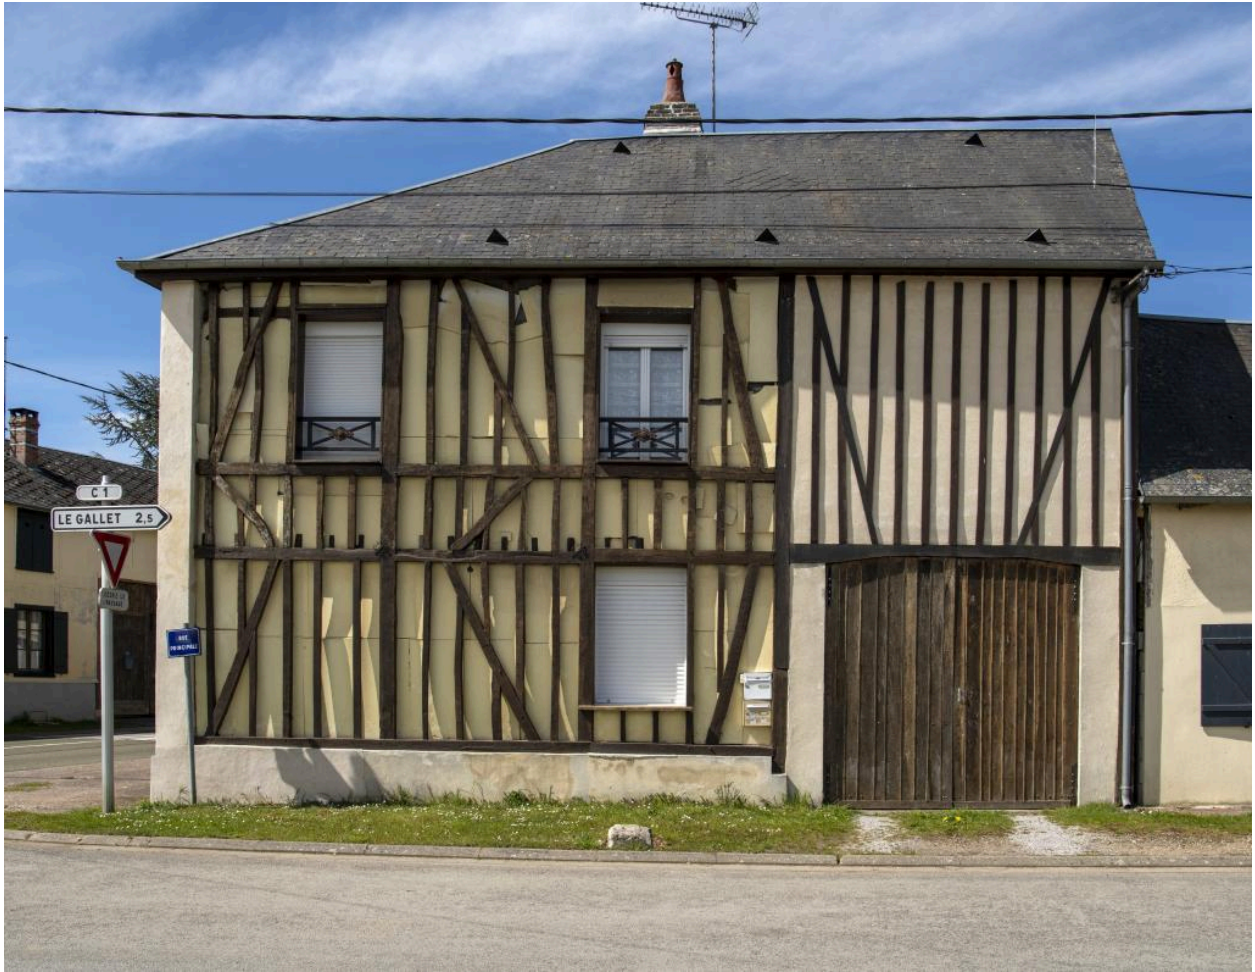
Ancien café, n°9 route de Rouen, vue depuis l'est, rue Principale.

Ancien café, n°9 route de Rouen, vue depuis l'est, rue Principale.  
Phot. Marc Kérignard  
IVR32\_20216000458NUCA

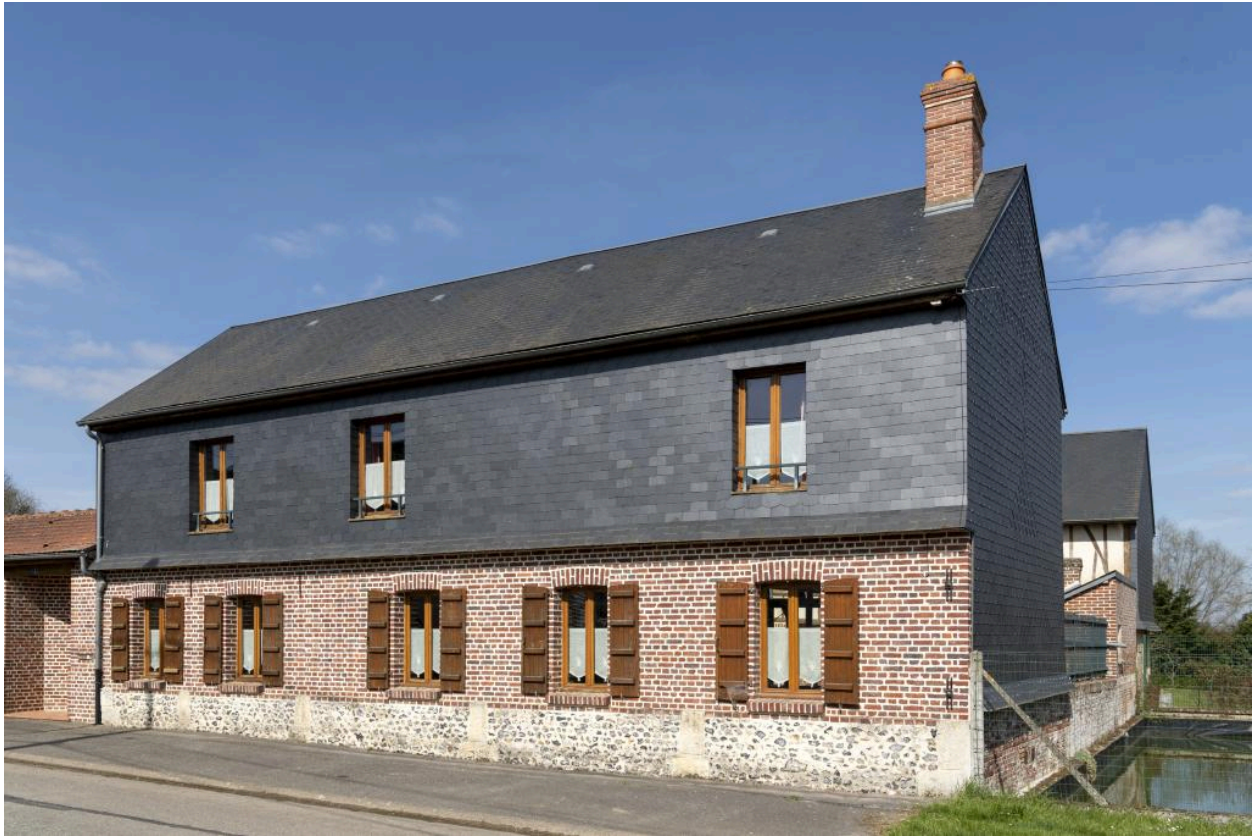
Logis sur rue avec essentage en ardoise et solin en moellons de silex et pierre de taille, n°4 rue Principale, vue depuis l'ouest.

En outre, l'ardoise sert également à couvrir une partie des pignons et des façades de plusieurs habitations de Viefvillers, afin de protéger les maçonneries en pan de bois torchis. Rue Principale, tel est le cas du pignon du logis avec façade sur rue au n°4 (ill.).

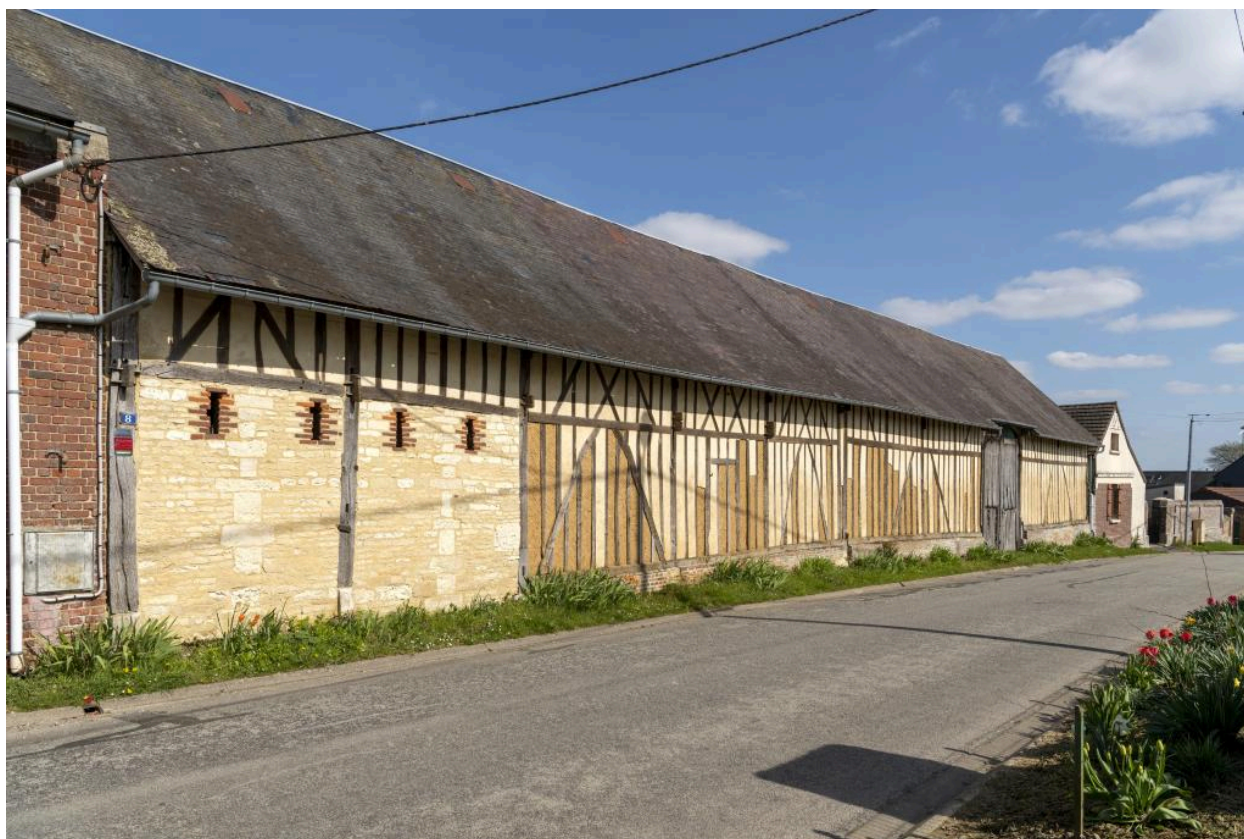
Étable (partie en pierre) et grange sur rue, 18e siècle (?), n°8 rue Principale, vue depuis le nord-ouest.

La ferme du n°8 (ill.) rue Principale est également ancienne puisqu'elle aurait été rattachée au château de Viefvillers. Ses longs bâtiments de grange et d'étable sur rue en torchis sur pans de bois sont impressionnants. En fond de cour se trouvaient à l'origine deux logis. Aujourd'hui, un seul subsiste. De part et d'autres de la cour étaient disposés d'autres bâtiments agricoles. Si cette forme correspond davantage à celle de la ferme picarde traditionnelle, c'est certainement en raison de l'ancienneté de l'exploitation agricole.

La grange sur rue du n°8 rue Principale rend visible les pans de bois. Le logis du n°16 route de Rouen (sur le cadastre de 1933, une grange se trouvait côté rue), présente une structure avec sablières, poteaux et décharges, renforcée par des croix de saint André, peut-être posées lors d'un agrandissement ou remaniement de la structure originelle. Le traitement ornemental de la façade passe parfois par une symétrie stricte, comme celle de l'ancien presbytère (n°51 (ill.) rue Principale). Route de Rouen, le logis sur rue au n°8 (ill.) offre également un bel exemple de mise en œuvre en pans de bois. Les maçonneries de nombreuses granges sont protégées par des essentages faits de clins de bois, plaqués sur la façade afin de la protéger des intempéries. Rue Principale, le pignon de la grange au n°9 (ill.), ainsi que le pignon sud du n°64 (ill.) offrent de bons exemples. L'enduit au lait de chaud, cachant le colombage, permet également de protéger les maçonneries en torchis (granges sur rue des n°51 (ill.) et 63 (ill.) rue Principale).

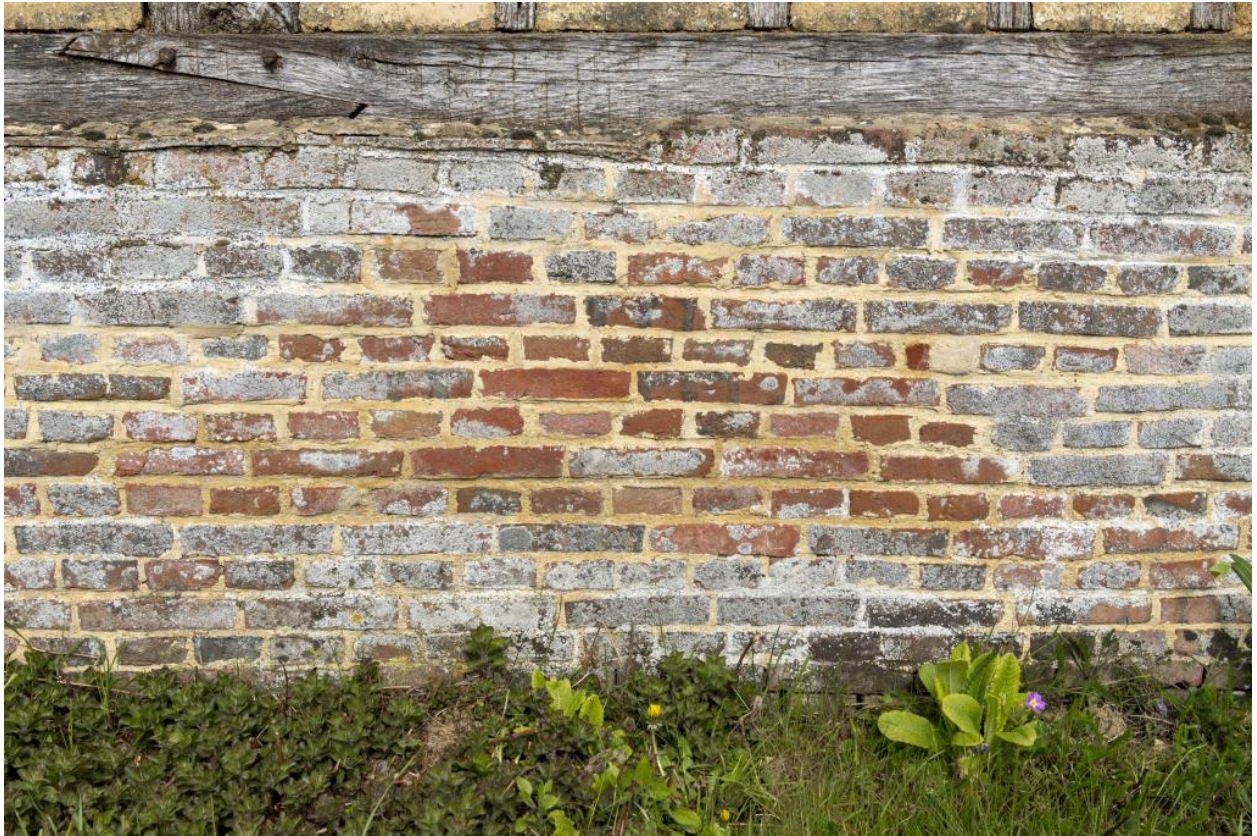
Solin en brique de la grange, n°8 rue Principale. L'irrégularité de grain, de ton et de forme des briques indiquent une construction antérieure au 19e siècle.

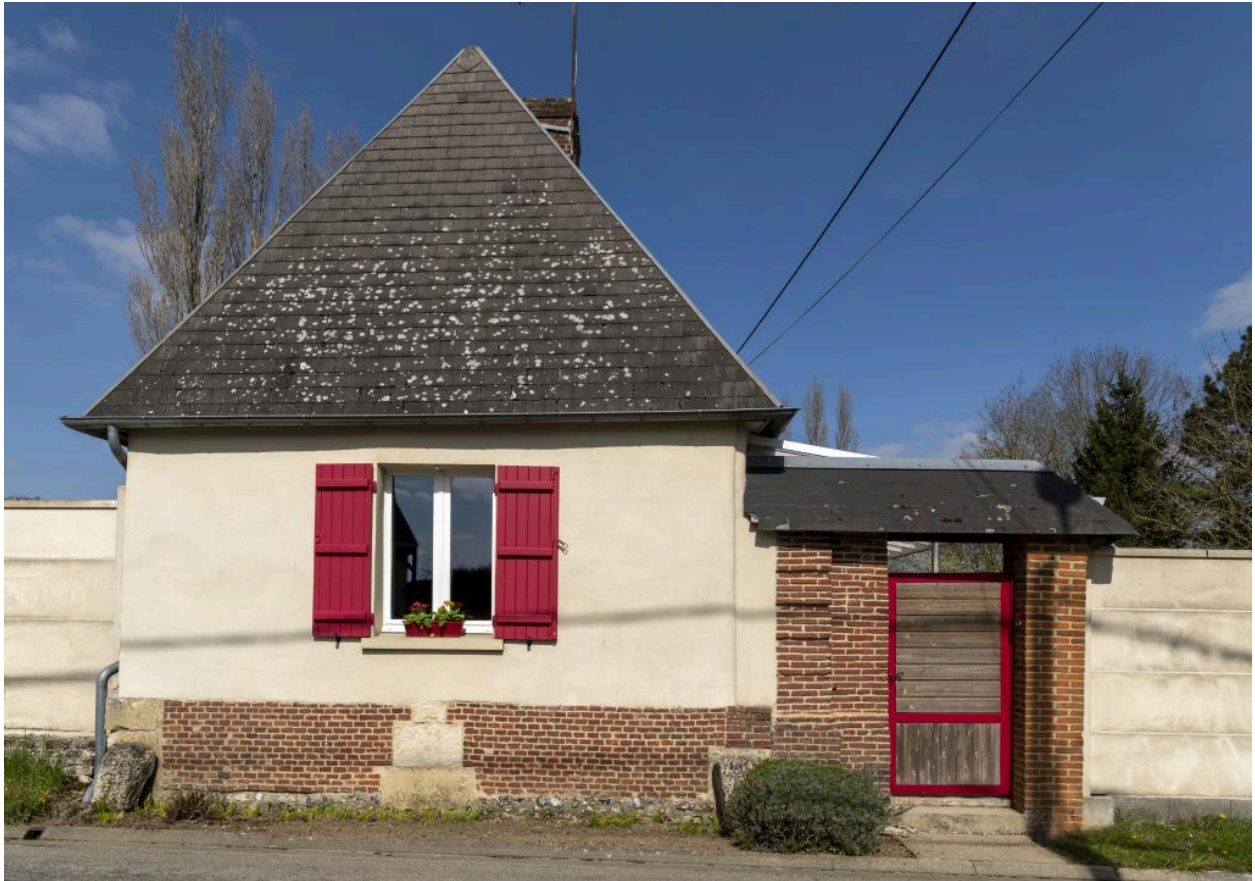
Pignon de logis sur rue, n°10 rue Principale, vue depuis l'ouest.

Pignon de logis sur rue, n°10 rue Principale, vue depuis l'ouest.

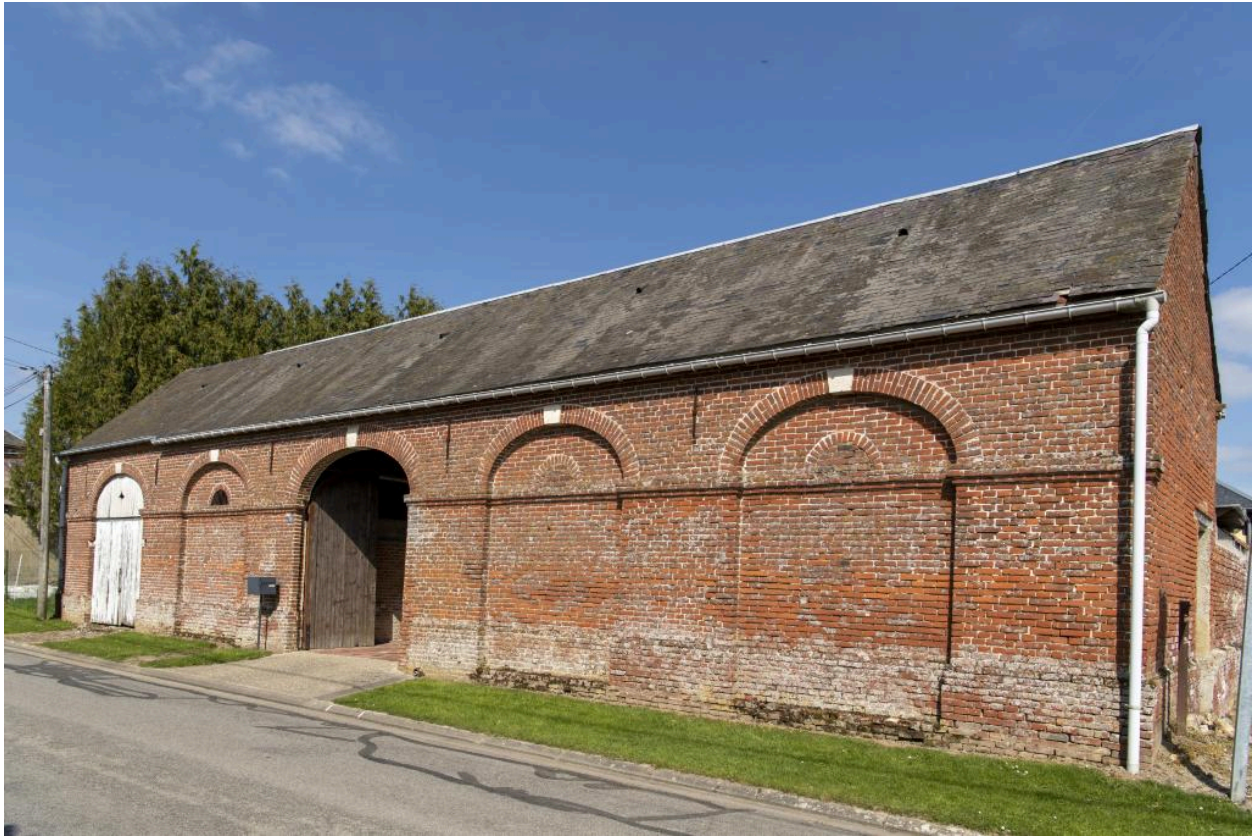
Façade de grange et entrée charretière sur rue, rythmée par des arcs surbaissés, n°18 rue Principale, vue depuis l'ouest.

Dans cette forme d'habitat, la grange est alignée sur rue et le logis rejeté en fond de cour. Plusieurs exemples remarquables sont toujours en place (voir par exemple les n°18 (ill.), n°41 (ill.), n°51 (ill.) rue Principale).

Outre sa présence dans les solins, aux côtés du calcaire, la brique a surtout été employée dans les reconstructions de la fin du 19e siècle et de la première moitié du 20e siècle. En effet, la mise en service du chemin de fer a permis d'acheminer du charbon dans les villages du plateau picard. Les briqueteries locales parviennent à mieux cuire les briques. Ce matériau se retrouve par exemple au n°68 rue Principale, dans les maçonneries de la grange sur rue (rythmée par des ouvertures aveugles surmontées d'arcs en anses de panier) au n°59 (ill.), ou encore au n°18 (ill.) ou pour le logis du n°24 (ill.) (reconstruit dans le premier quart du 20e siècle).

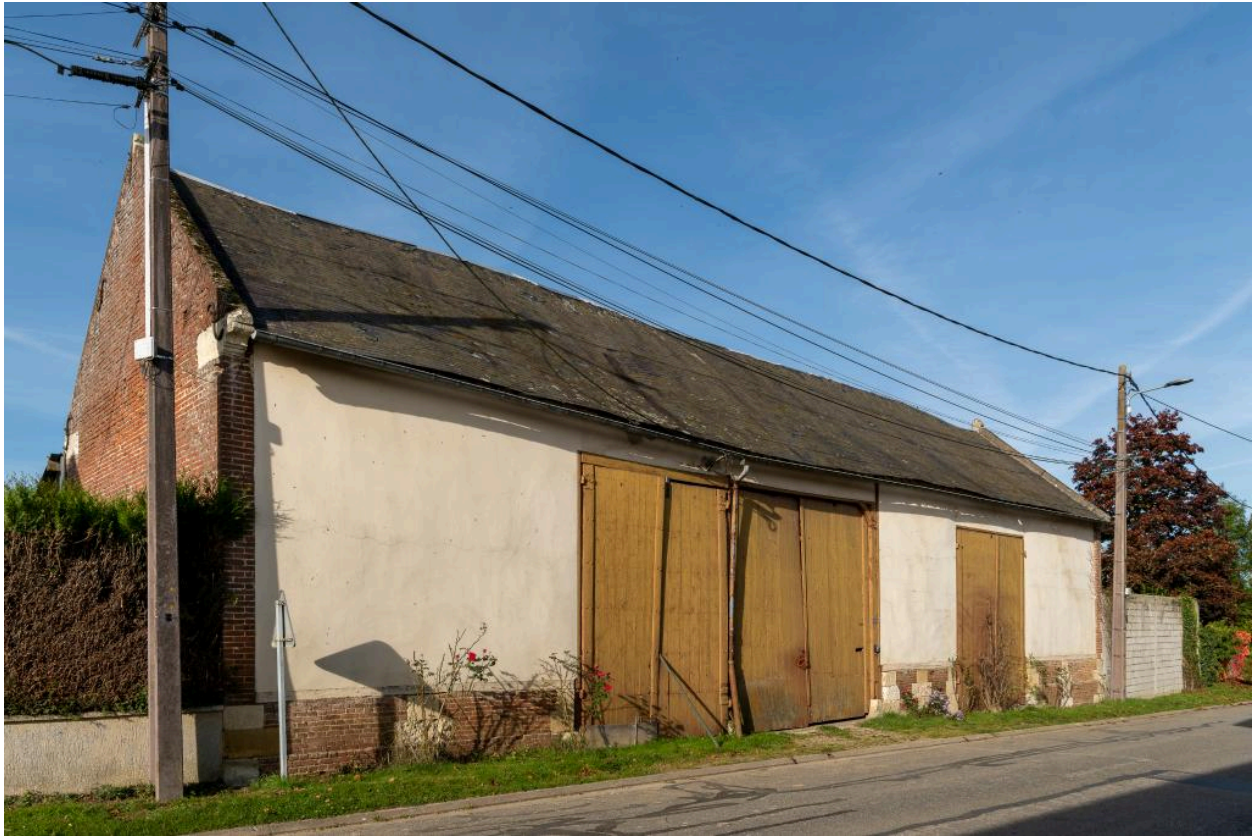
Grange et entrée charretière, n°63 rue Principale, vue depuis le sud-est.

La brique a également été employée pour la construction des murs coupe-feu. En effet, comme les granges en torchis et pans de bois formaient une bande continue, il convenait de les séparer afin d'éviter les propagations d'incendies. Les pignons des granges et entrée charretière sur rue au n°63 (ill.) de la rue Principale offrent un exemple de cette protection avec une légère surélévation des murs par rapport au niveau du toit. Les rampants du pignon du logis de l'ancien presbytère (n°41 rue Principale) sont soulignés par les "couteaux picards", une mise en œuvre typique en forme d'escalier.

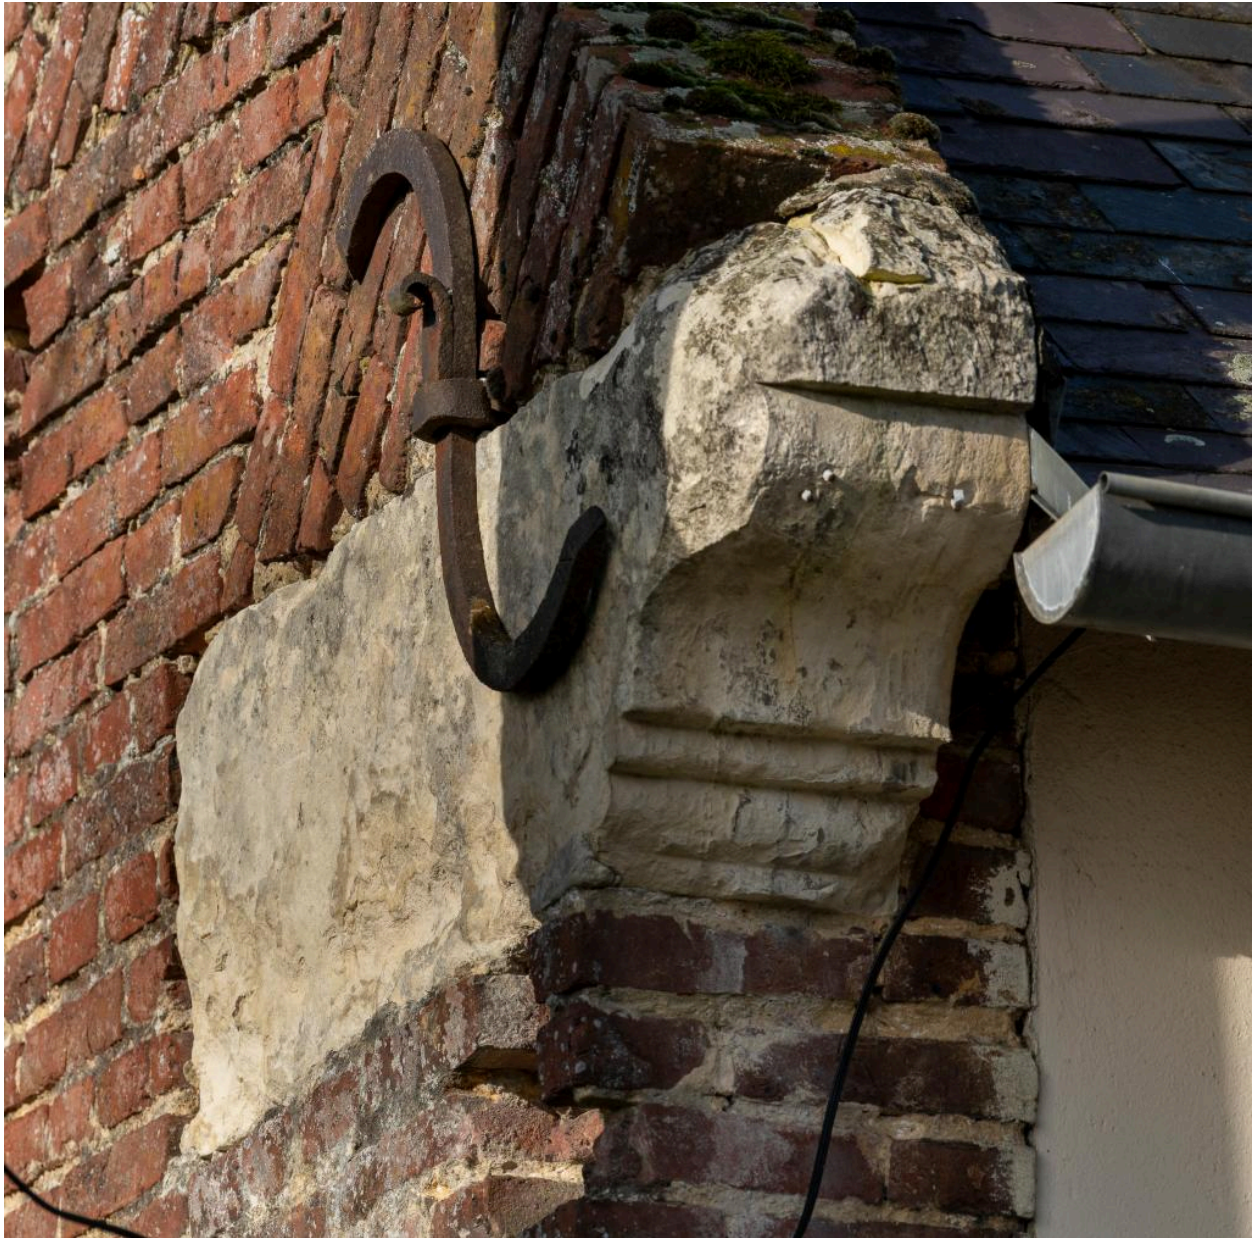
Détail du corbeau taillé en pierre, n°63 rue Principale.

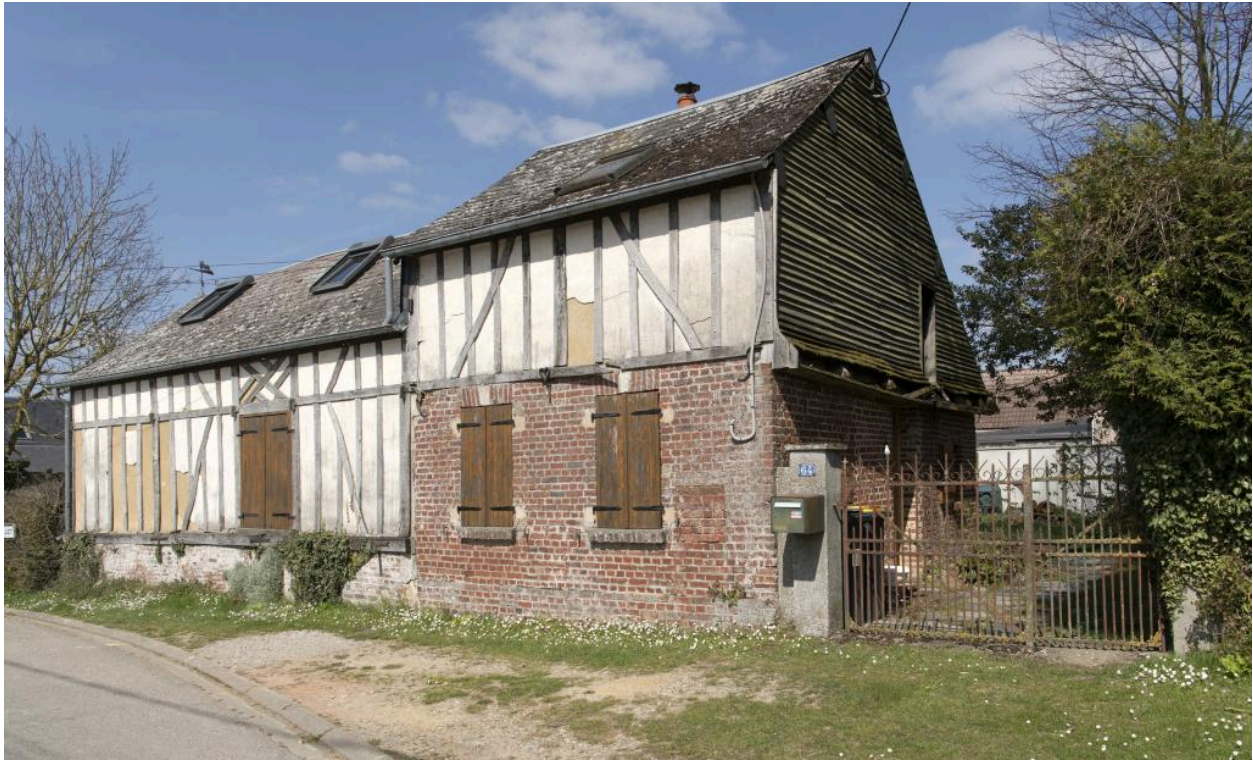
Logis sur rue avec traitement ornemental du pan de bois au-dessus d'une baie, n°64 rue Principale, vue depuis le sud-ouest.
