Hauts-de-France, Somme  
Boismont  
14 rue François-Curé

## Maison

Numéro de dossier : IA80007543  
Date de l'enquête initiale : 2006  
Date(s) de rédaction : 2006  
Cadre de l'étude : inventaire préliminaire arrière-pays maritime picard  
Degré d'étude : étudié

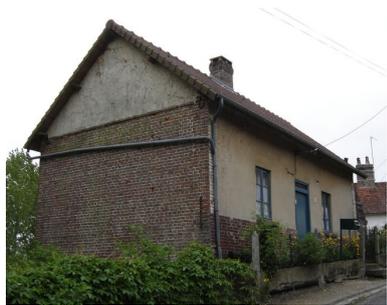
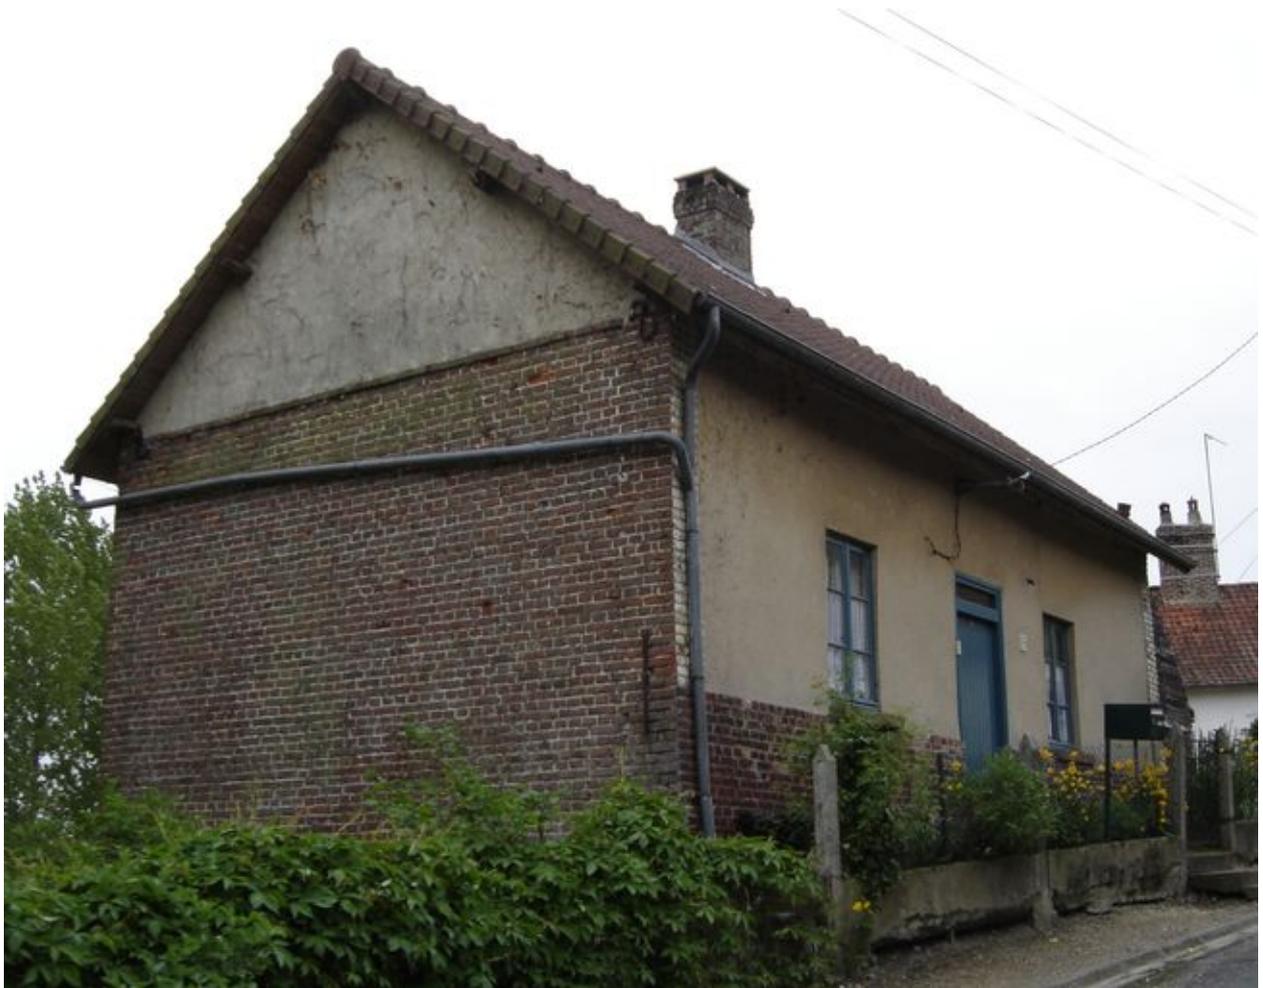
Vue générale.  
Phot. Inès Guérin  
IVR22\_20058005747NUCA

Vue générale.

Cette maison est située en léger retrait de la voie de circulation, parallèlement à celle-ci. La maçonnerie est en brique ; les deux murs gouttereaux sont recouverts d'un enduit de ciment. Le solin est légèrement saillant. Implantée sur un terrain très pentu, cette construction bénéficie de deux étages de soubassement. Les trois ouvertures en façade sont distribuées de manière régulière. Sur la façade postérieure, le premier étage de soubassement est ajouré de deux ouvertures à arc segmentaire, plus ou moins soulignées. L'une est d'ailleurs flanquée de deux petites fenêtres cintrées. Les autres ouvertures sont rectangulaires, ainsi qu'en façade principale. La sablière haute, badigeonnée au lait de chaux, est assemblée à mi-bois chevillés. Le toit à longs pans est couvert en tuiles mécaniques. La souche de cheminée indique une position centrale du foyer à l'intérieur de la maison.

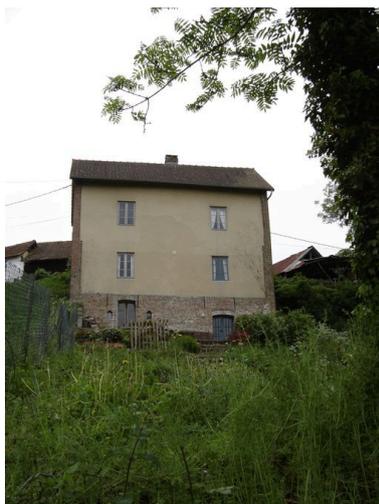
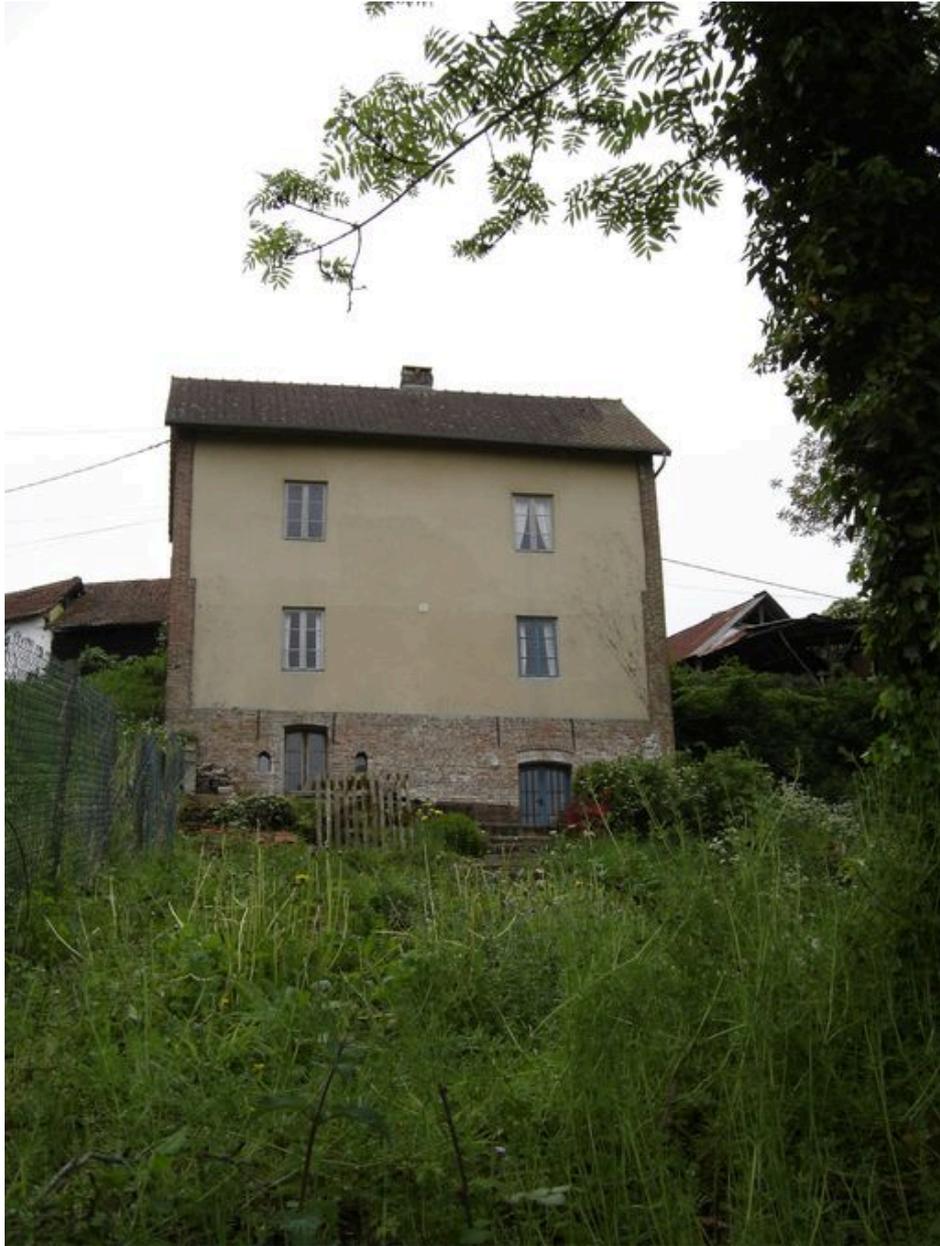
Vue postérieure.  
Phot. Inès Guérin  
IVR22\_20058005748NUCA

Vue postérieure.

Les deux espaces de soubassement ont pu accueillir des ateliers de tissage, activité très répandue dans le village. Les ouvertures rectangulaires présentent une forme régulière suite au couvrement des murs gouttereaux par un enduit cimenté.  
Statut de la propriété : propriété privée
