Hauts-de-France, Oise
Escames
1 rue du Moulin

Ancien moulin à farine d'Escames, devenu ferme

Numéro de dossier : IA60001580
Date de l'enquête initiale : 2003
Date(s) de rédaction : 2003
Cadre de l'étude : patrimoine industriel arrondissement de Beauvais
Degré d'étude : étudié

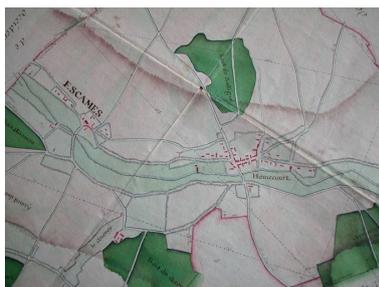
Plan d'intendance de la commune d'Escames, vue partielle du territoire bâti, 23 novembre 1783
Phot. Fournier Bertrand (reproduction)
IVR22_20036000460NUCAB

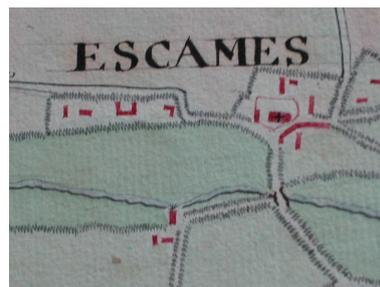
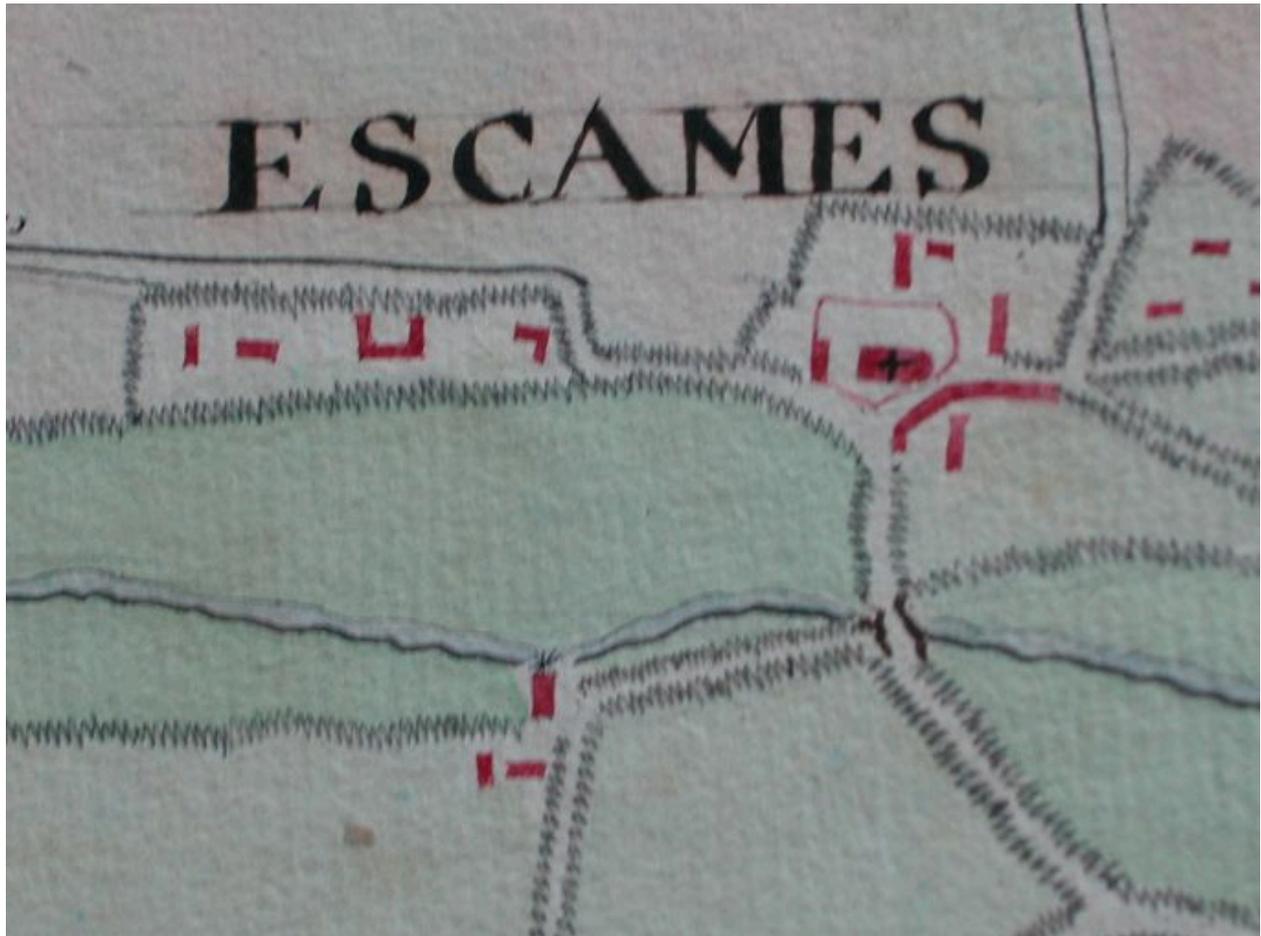
Plan du moulin d'Escames, extrait du plan d'intendance de la commune d'Escames, Devert (arpenteur), 23 novembre 1783.
Phot. Fournier Bertrand (reproduction)
IVR22_20036000459NUCAB

Plan du moulin d'Escames, extrait du plan d'intendance de la commune d'Escames, Devert (arpenteur), 23 novembre 1783.

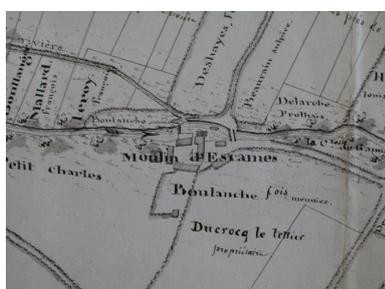
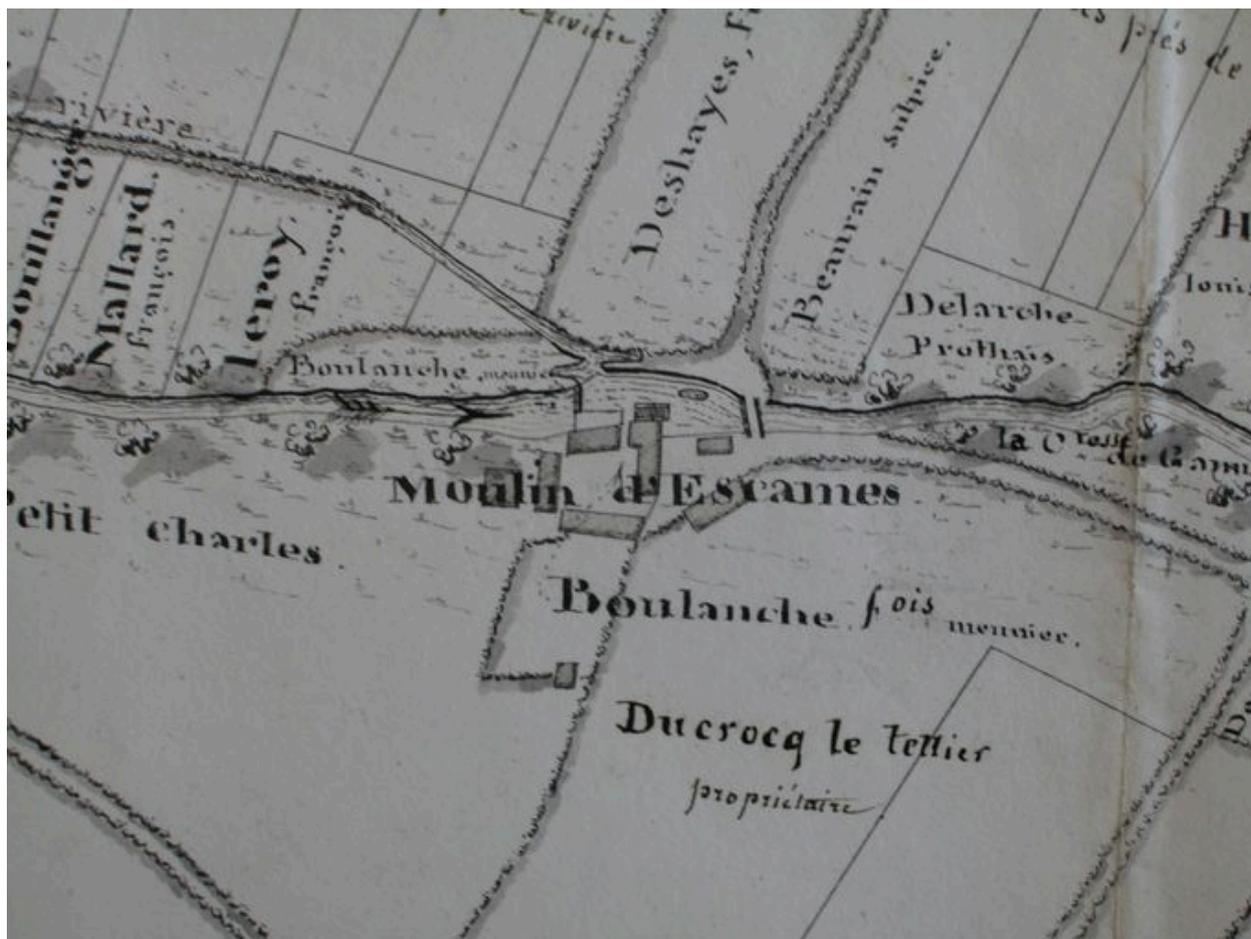
Plan du moulin d'Escames appartenant à François Boulanche, 5 septembre 1837.
Phot. Fournier Bertrand (reproduction)
IVR22_20036000431NUCAB

Plan du moulin d'Escames appartenant à François Boulanche, 5 septembre 1837.

Le système hydraulique, réglementé par ordonnance royale du 25 août 1836, se compose à l'origine d'un déversoir de 4 m de long, ainsi que de deux vannes de décharge en très mauvais état. La roue hydraulique abritée sous sa cage est toujours en place, mais se trouve également en très mauvais état. A l'intérieur, il subsiste le système d'engrenages avec son beffroi, ainsi que toute la machinerie des monte-sacs et de trémis. En revanche, les meules ont été démontées.

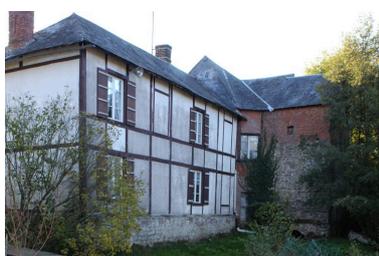
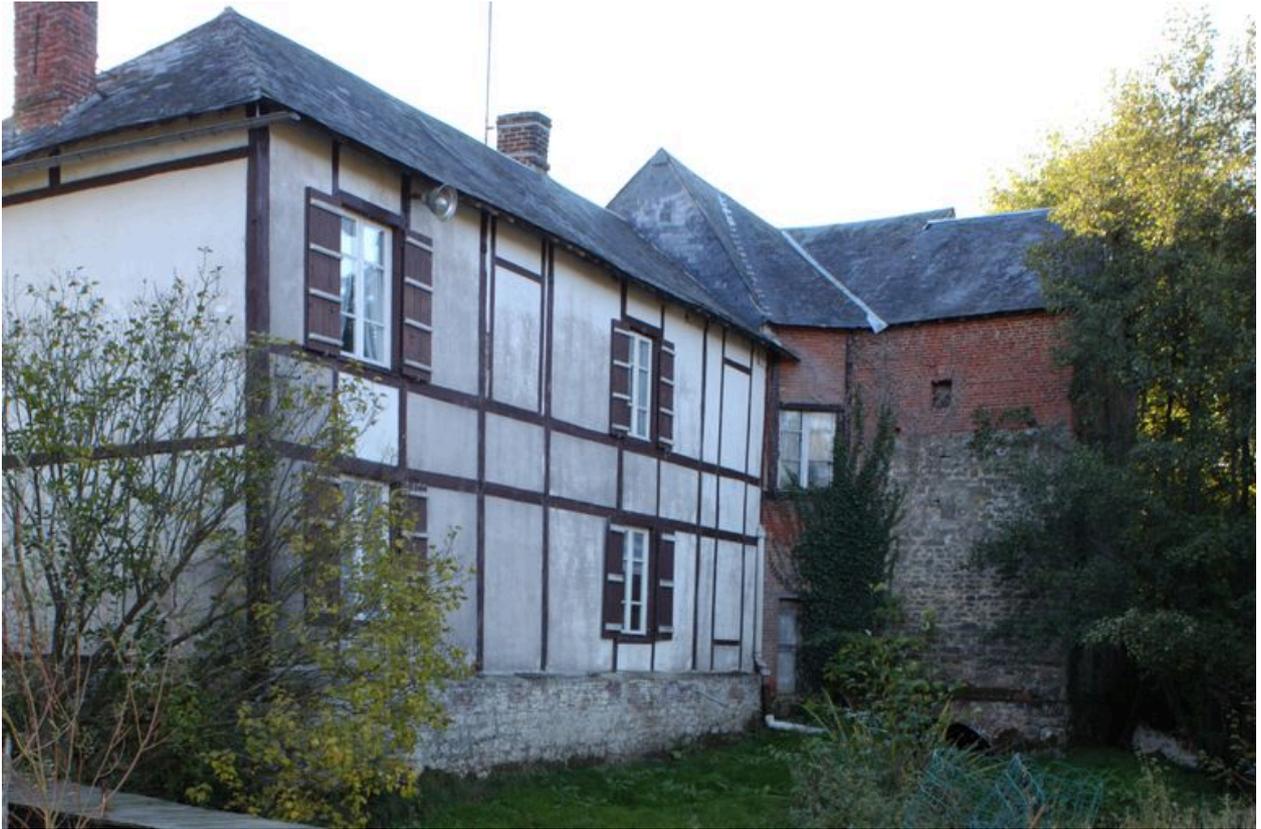
Vue d'ensemble du moulin et de l'habitation, façade nord.
Phot. Thierry Lefébure
IVR22_20036000291NUCA

Vue d'ensemble du moulin et de l'habitation, façade nord.

Le moulin d'Escames est établi sur la rive droite, en parallèle de la rivière du Thérain. Sa base ancienne, limitée à la cage maçonnée avec coulerie en plein cintre, et à une partie de l'atelier de meunerie, est en pierre de taille de moyen appareil. Elle est surmontée d'un étage en brique. Le même matériau est utilisée pour l'extension opérée au sud. L'ensemble, comprenant un étage carré et un étage de comble, est couvert en ardoise. Cet atelier de meunerie est complété à l'est par le logement, construit en pan de bois et torchis recouvert d'enduit. Egalement construit avec un étage carré, il est couvert d'une toiture en ardoise à longs pans et croupe.

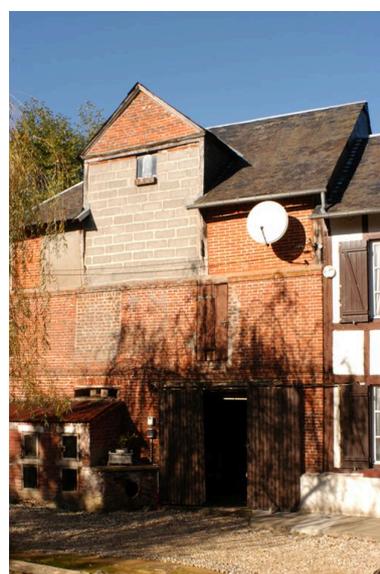
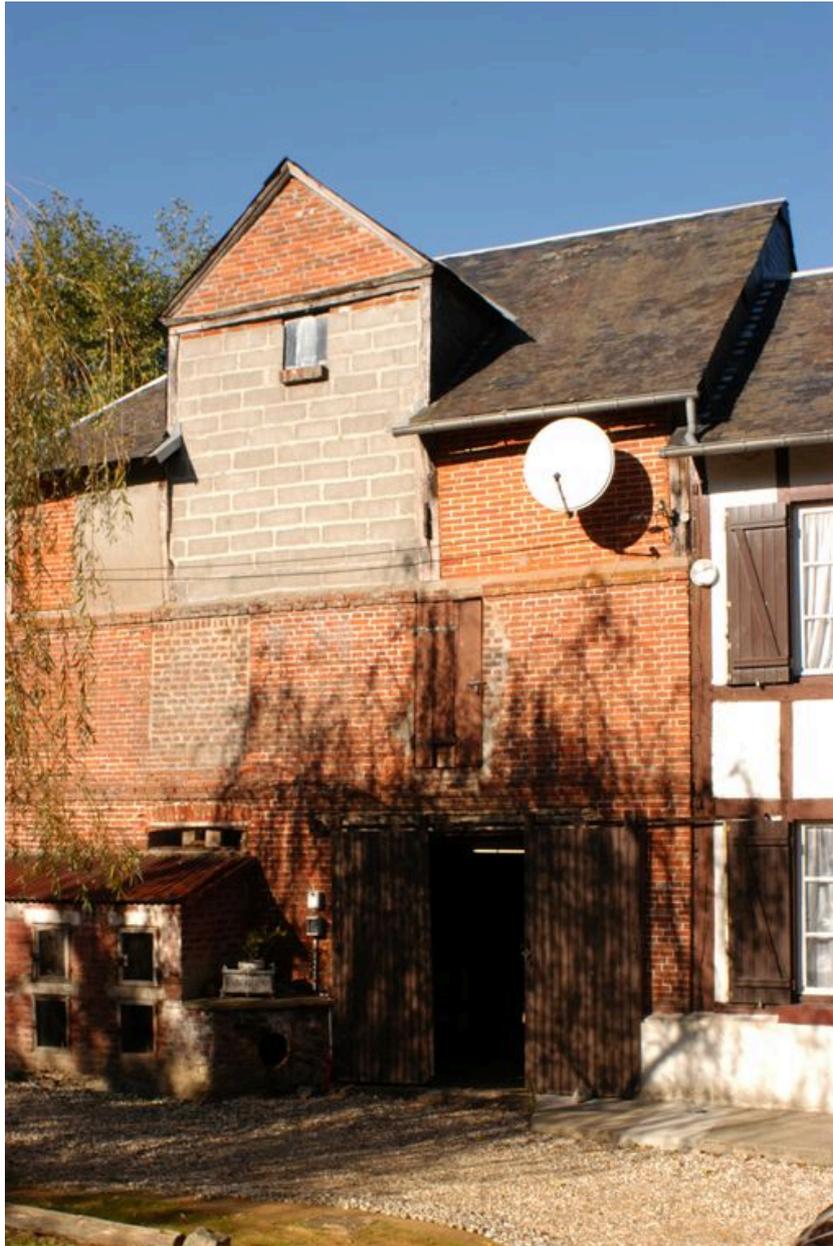
Vue de l'atelier de fabrication, façade sud sur cour.
Phot. Thierry Lefébure
IVR22_20036000299NUCA

Vue de l'atelier de fabrication, façade sud sur cour.

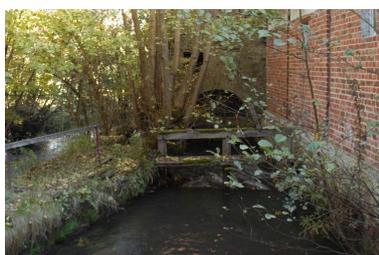
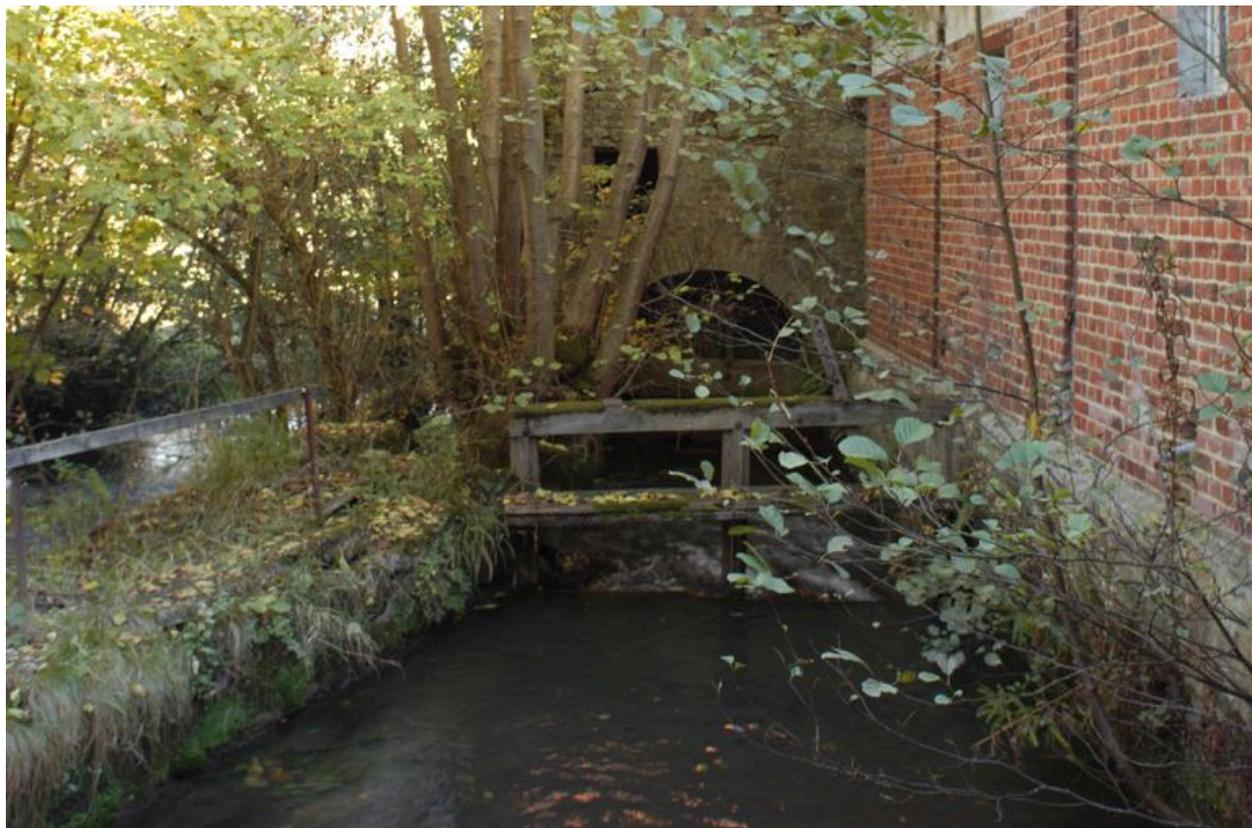
Le canal d'amenée, le vannage et la coulerie sous cage maçonnée, face ouest.
Phot. Thierry Lefébure
IVR22_20036000292NUCA

Le canal d'amenée, le vannage et la coulerie sous cage maçonnée, face ouest.

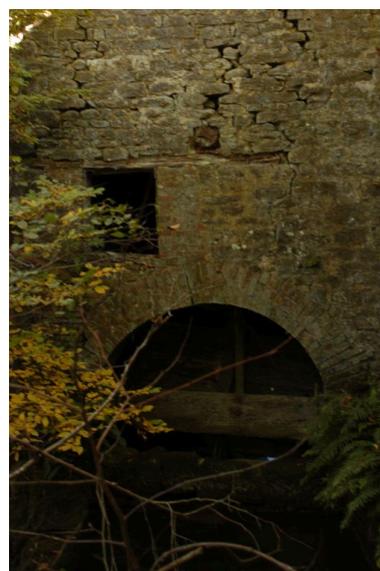
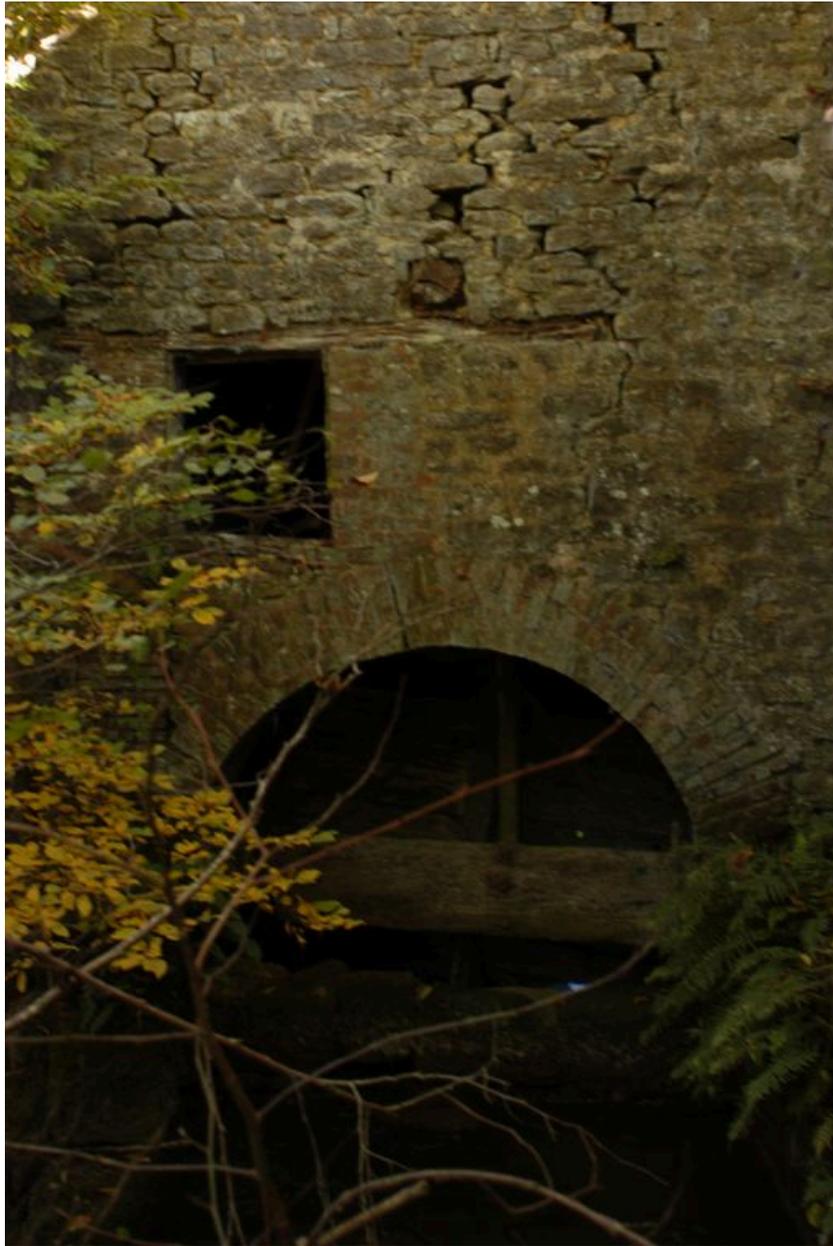
Détail de la coulerie sous cage maçonnée, face ouest.

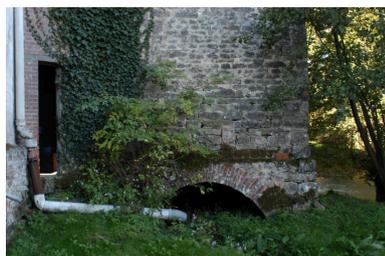
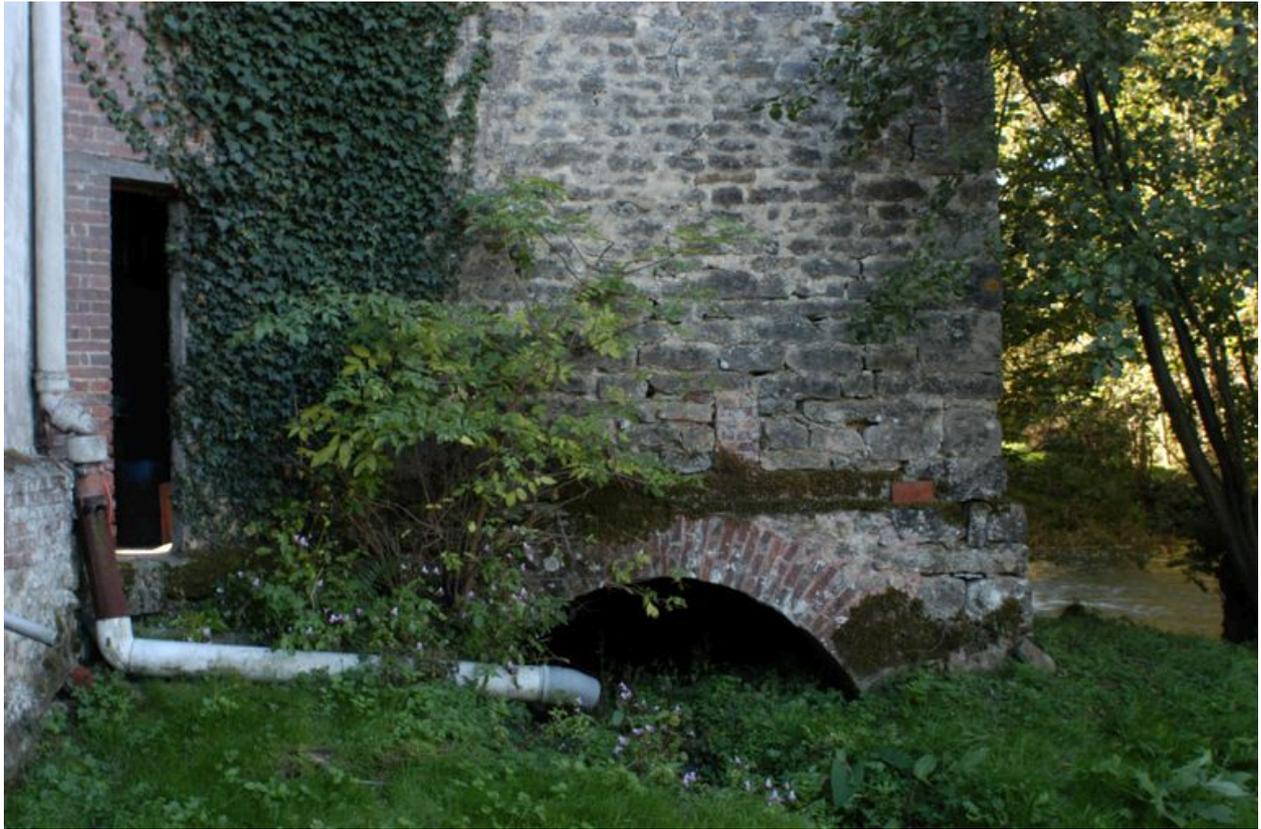
Détail de la coulerie sous
cage maçonnée, face est.
Phot. Thierry Lefébure
IVR22_20036000294NUCA

Détail de la coulerie sous cage maçonnée, face est.

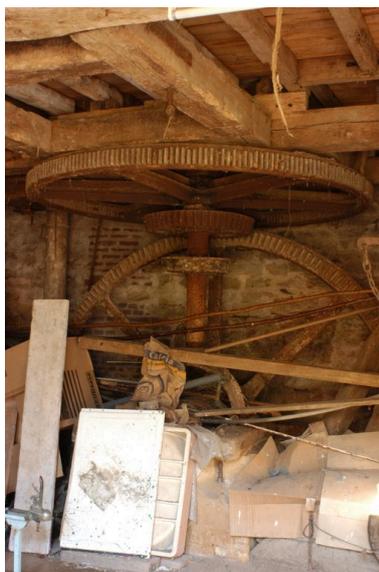
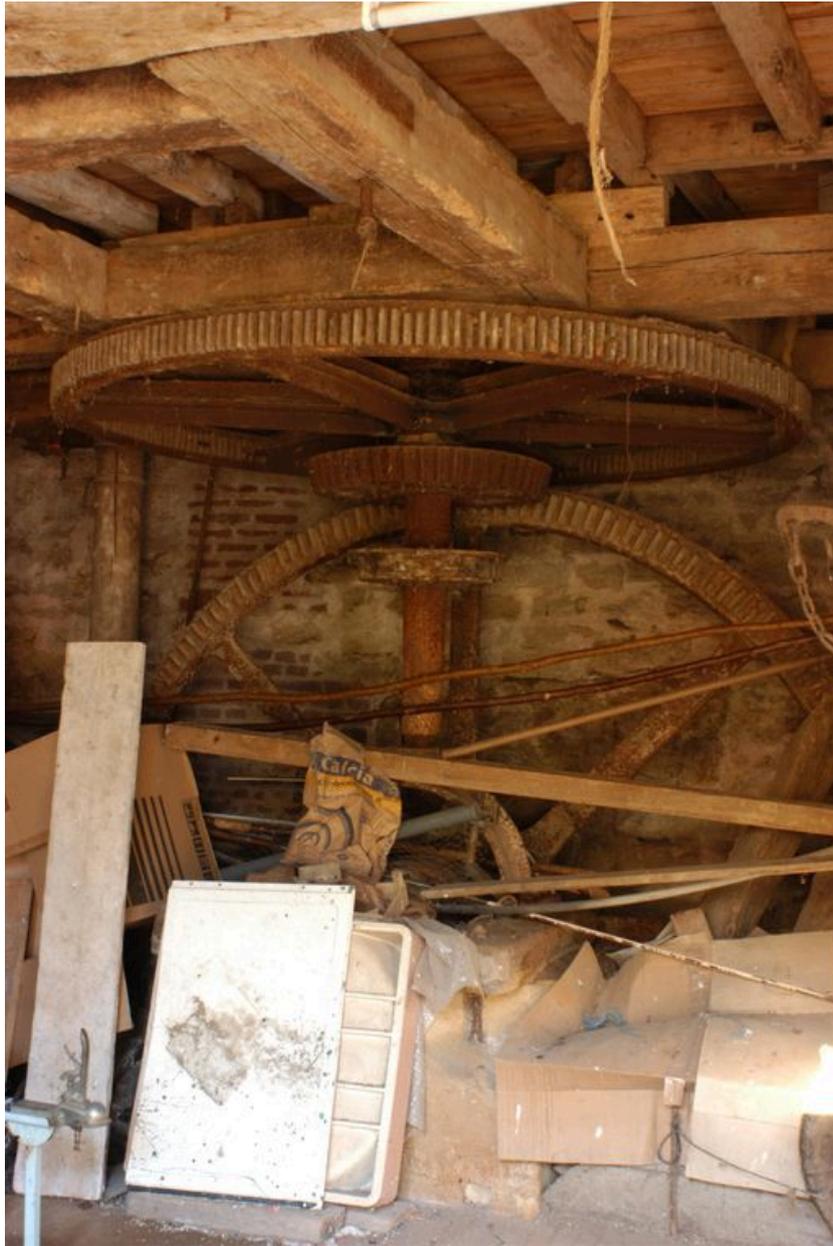
Le beffroi et les mécanismes
de transmission du moulin.
Phot. Thierry Lefébure
IVR22_20036000296NUCA

Le beffroi et les mécanismes de transmission du moulin.

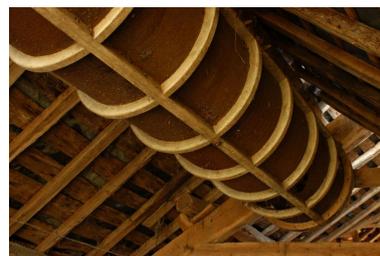
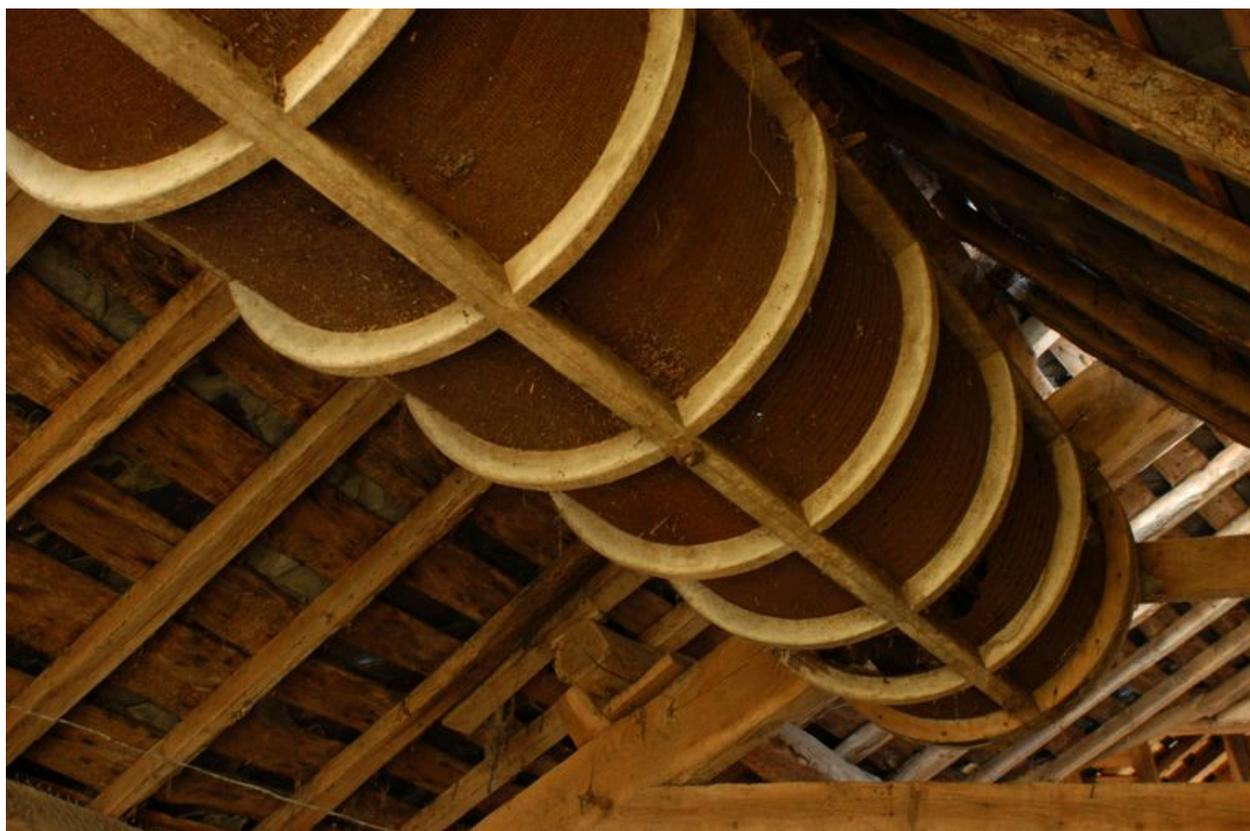
Le blutoir.
Phot. Thierry Lefébure
IVR22_20036000297NUCA

Le bluttoir.

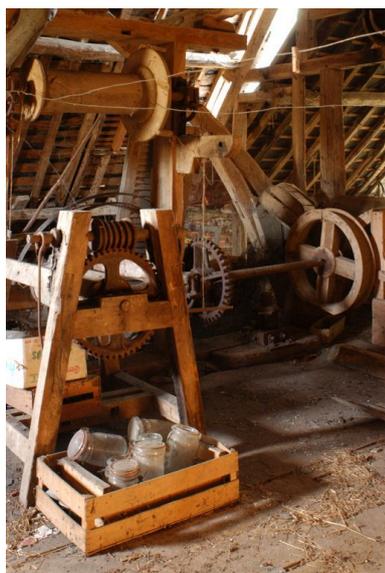
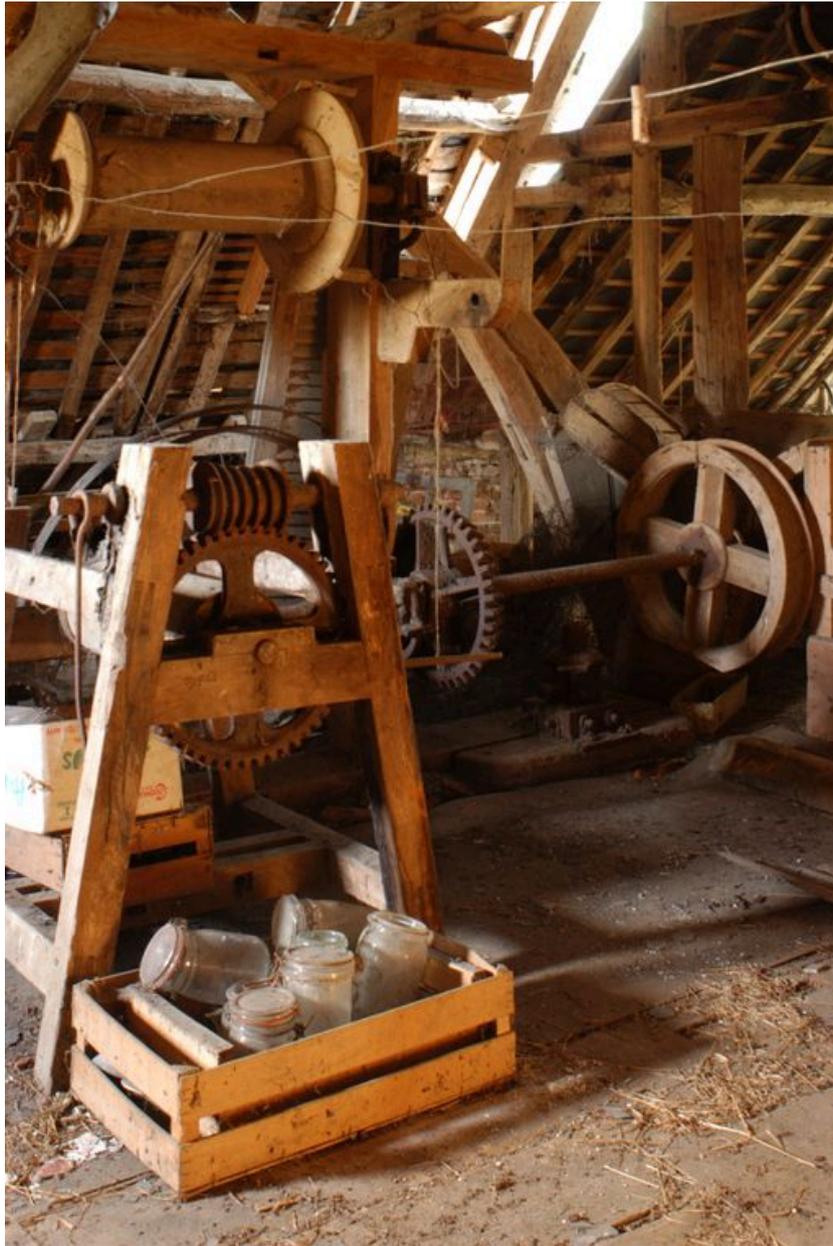
Intérieur du comble, détail
du treuil et les mécanismes
de transmission supérieurs.
Phot. Thierry Lefébure
IVR22_20036000298NUCA

Intérieur du comble, détail du treuil et les mécanismes de transmission supérieurs.

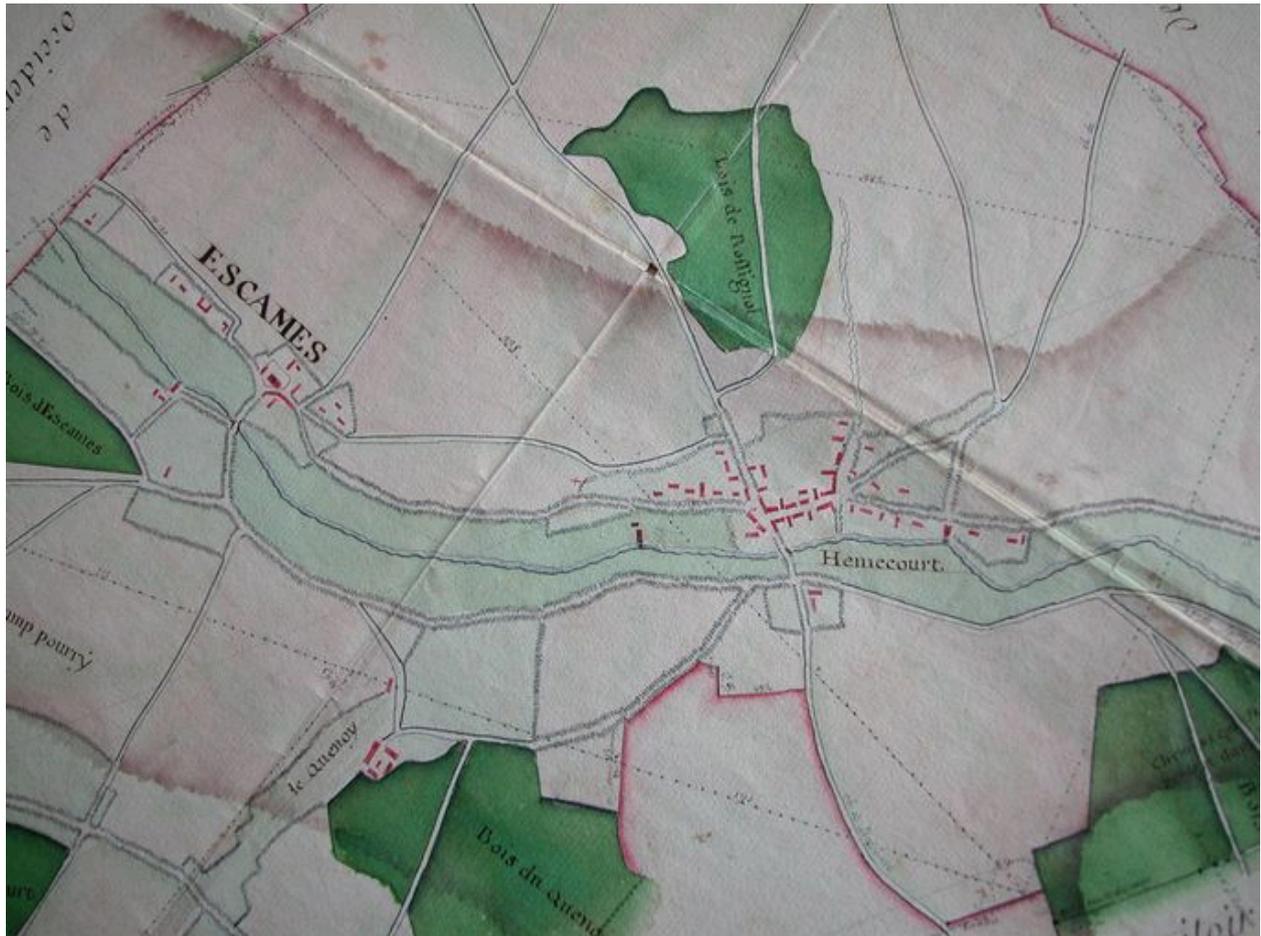
IVR22_20036000460NUCAB

Plan d'intendance de la commune d'Escames, vue partielle du territoire bâti, 23 novembre 1783
