Hauts-de-France, Aisne
Boué
Eglise paroissiale Saint-Nicolas, place de l'Eglise

Paire des autels secondaires de la Vierge et de saint Nicolas

Numéro de dossier : IM02000812
Date de l'enquête initiale : 1993
Date(s) de rédaction : 1995
Cadre de l'étude : inventaire topographique canton du Nouvion-en-Thiérache, mobilier et objets religieux
Degré d'étude : étudié

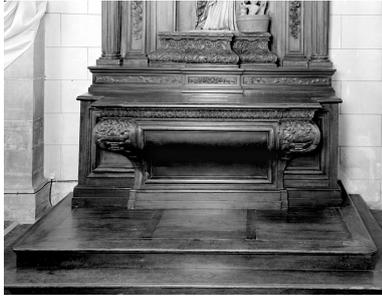
Phot. Thierry Lefébure
IVR22_19950200454V

Quelques éclats de bois et trous d'insectes xylophages sont visibles sur les parties latérales ; les autels étaient autrefois peints mais ont été décapés après la Première Guerre mondiale

Vue générale de l'autel
de saint Nicolas.

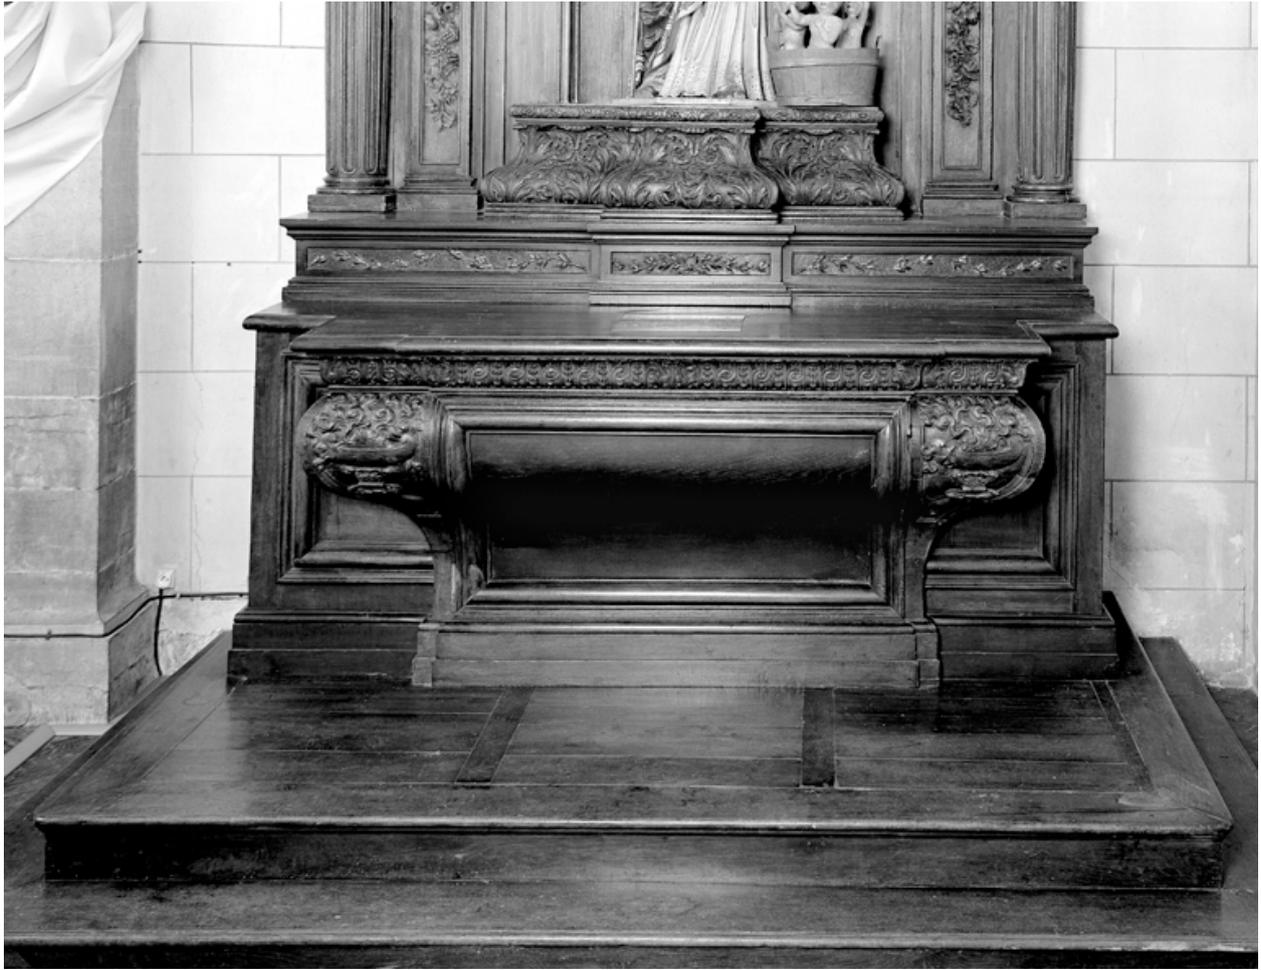
IVR22_19950200454V

Vue générale de l'autel de saint Nicolas.
