Hauts-de-France, Somme
Quend
Vieux-Quend
40 rue du Vieux-Quend

Ancienne ferme du Vieux-Quend

Numéro de dossier : IA80007946
Date de l'enquête initiale : 2005
Date(s) de rédaction : 2005
Cadre de l'étude : inventaire préliminaire arrière-pays maritime picard
Degré d'étude : étudié

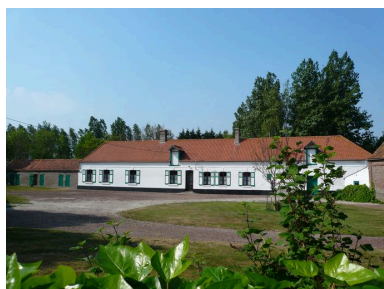
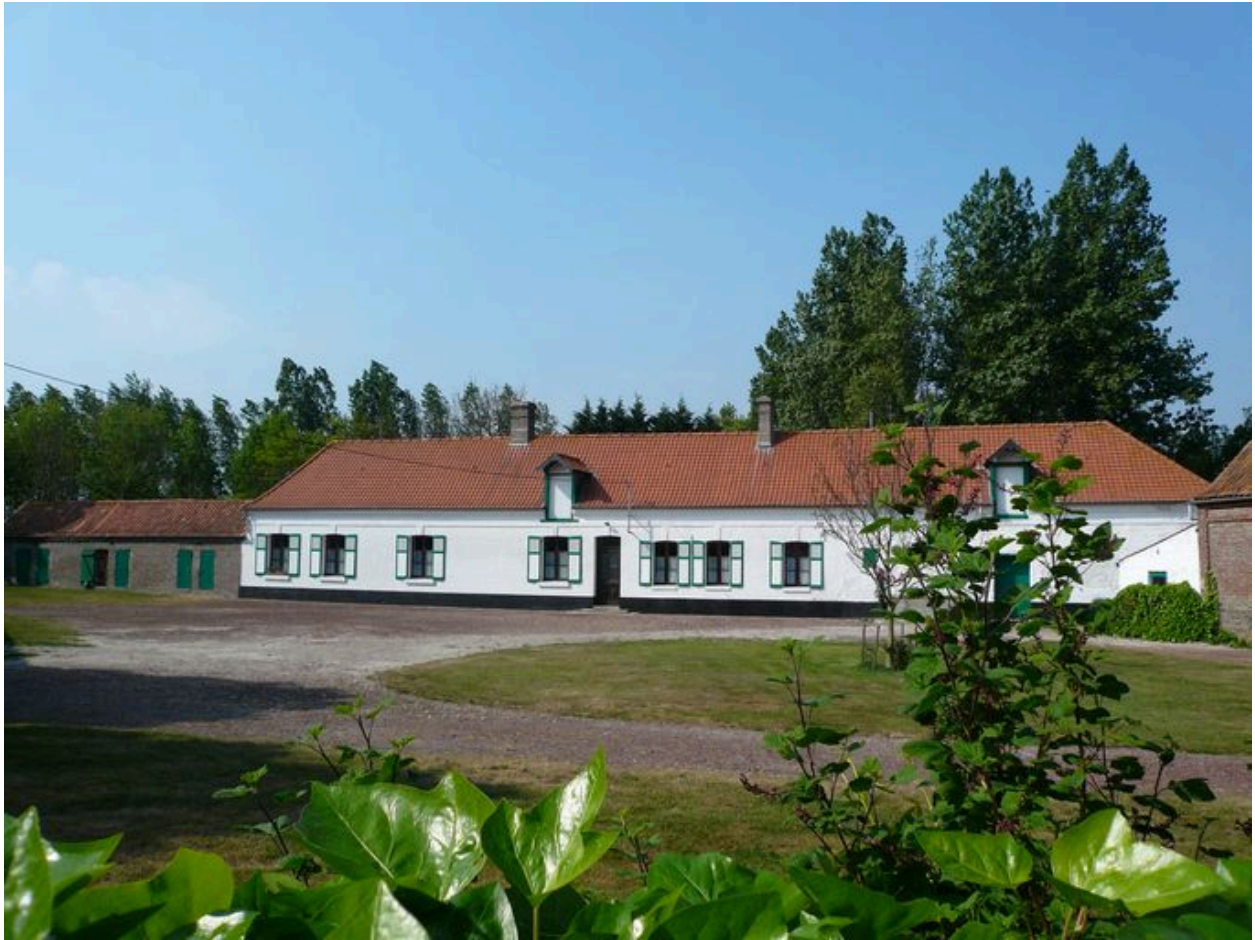
Vue du logis, flanqué à l'est des écuries et à l'ouest, des porcheries.
Phot. Inès Guérin
IVR22_20078005873NUCA

Vue du logis, flanqué à l'est des écuries et à l'ouest, des porcheries.

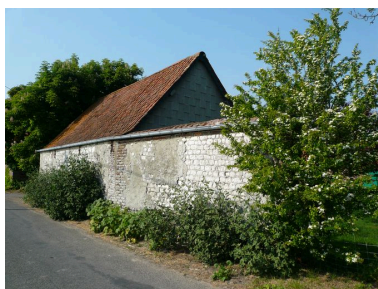
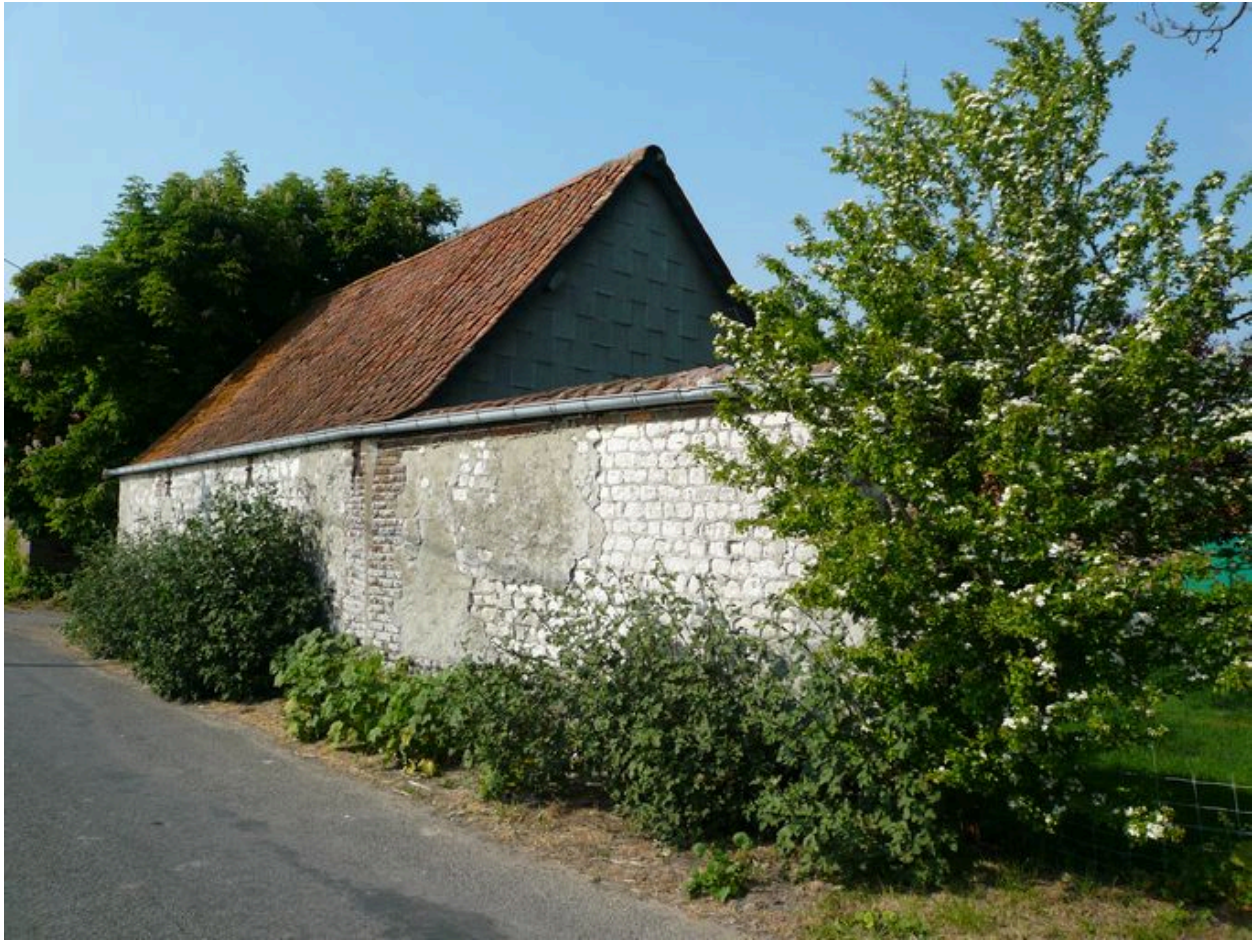
D'autres étables sont situées au sud-ouest de la cour. La maçonnerie mixte est composée d'un blocage de moellon (craie) maintenu par des jambes et chaînes d'angle harpées en brique pour les deux murs pignons ainsi que le mur gouttereau ouest, et en torchis et pans de bois pour le mur gouttereau est (sur cour). Le pignon sud est recouvert d'un essentage de matériau synthétique. Une porte y est pratiquée. Deux portes percent le mur sur cour. Le toit à longs pans est en tuiles.

Vue des étables depuis la rue, situées au sud de l'entrée.
Phot. Inès Guérin
IVR22_20078005874NUCA

Vue des étables depuis la rue, situées au sud de l'entrée.

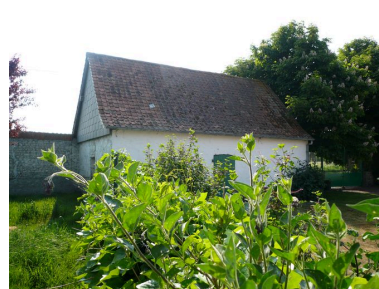
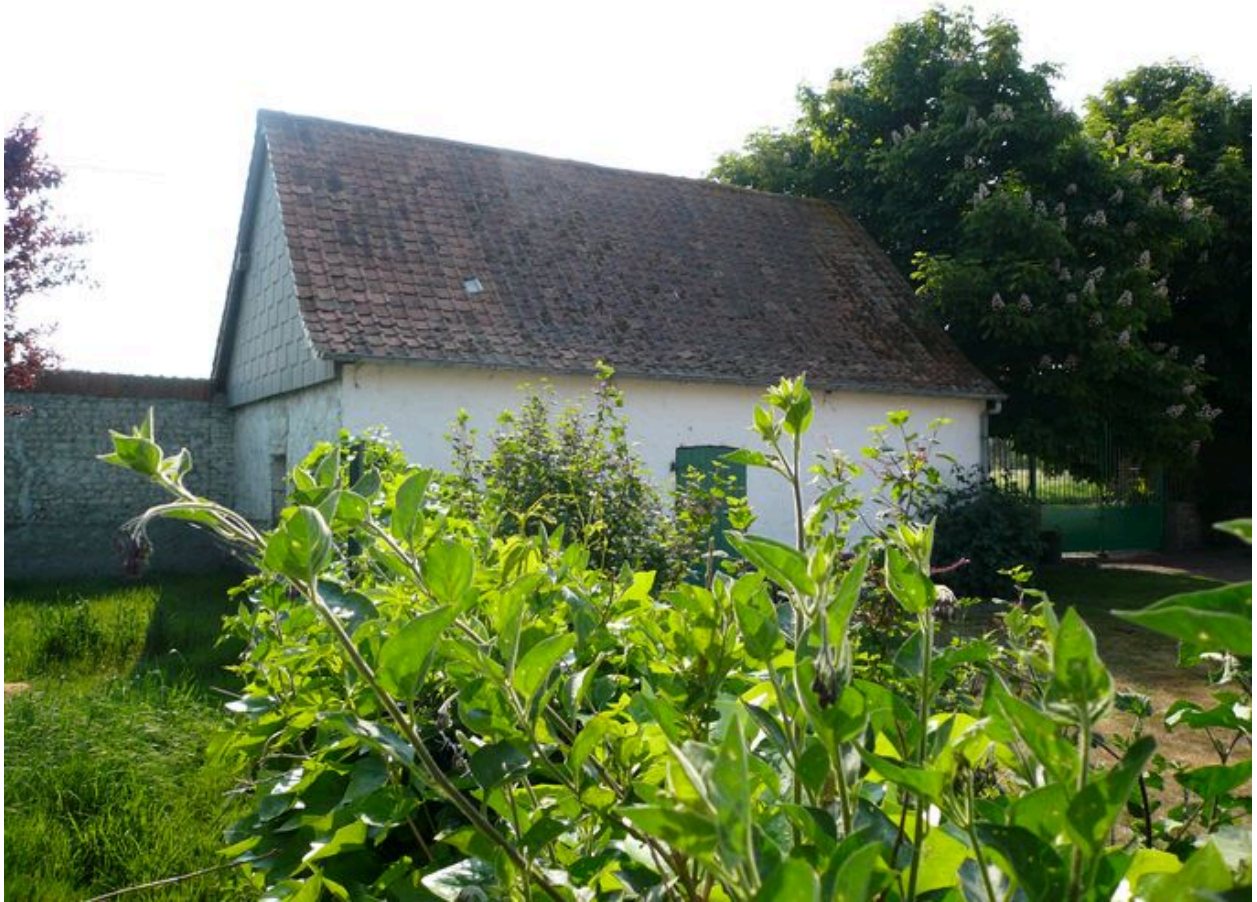
Vue des étables depuis la cour.
Phot. Inès Guérin
IVR22_20078005875NUCA

Vue des étables depuis la cour.

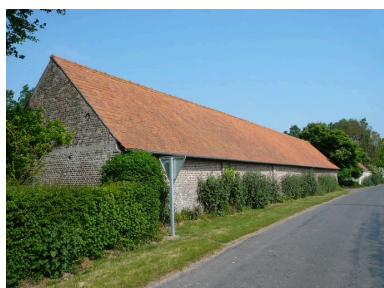
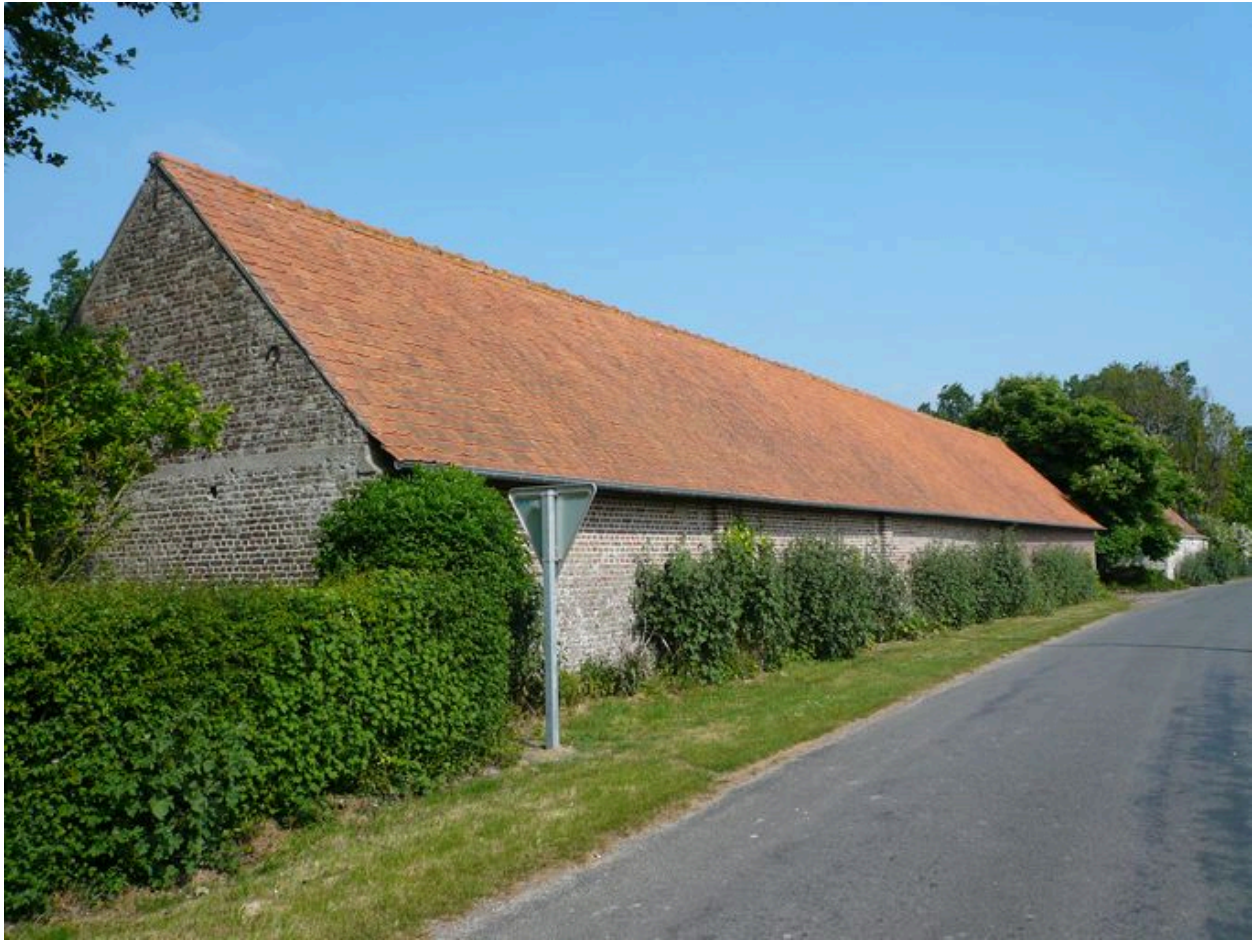
Vue des étables situées au nord de l'entrée depuis la rue.
Phot. Inès Guérin
IVR22_20078005876NUCA

Vue des étables situées au nord de l'entrée depuis la rue.

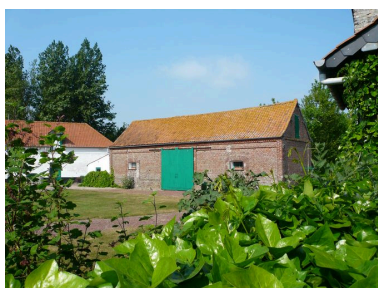
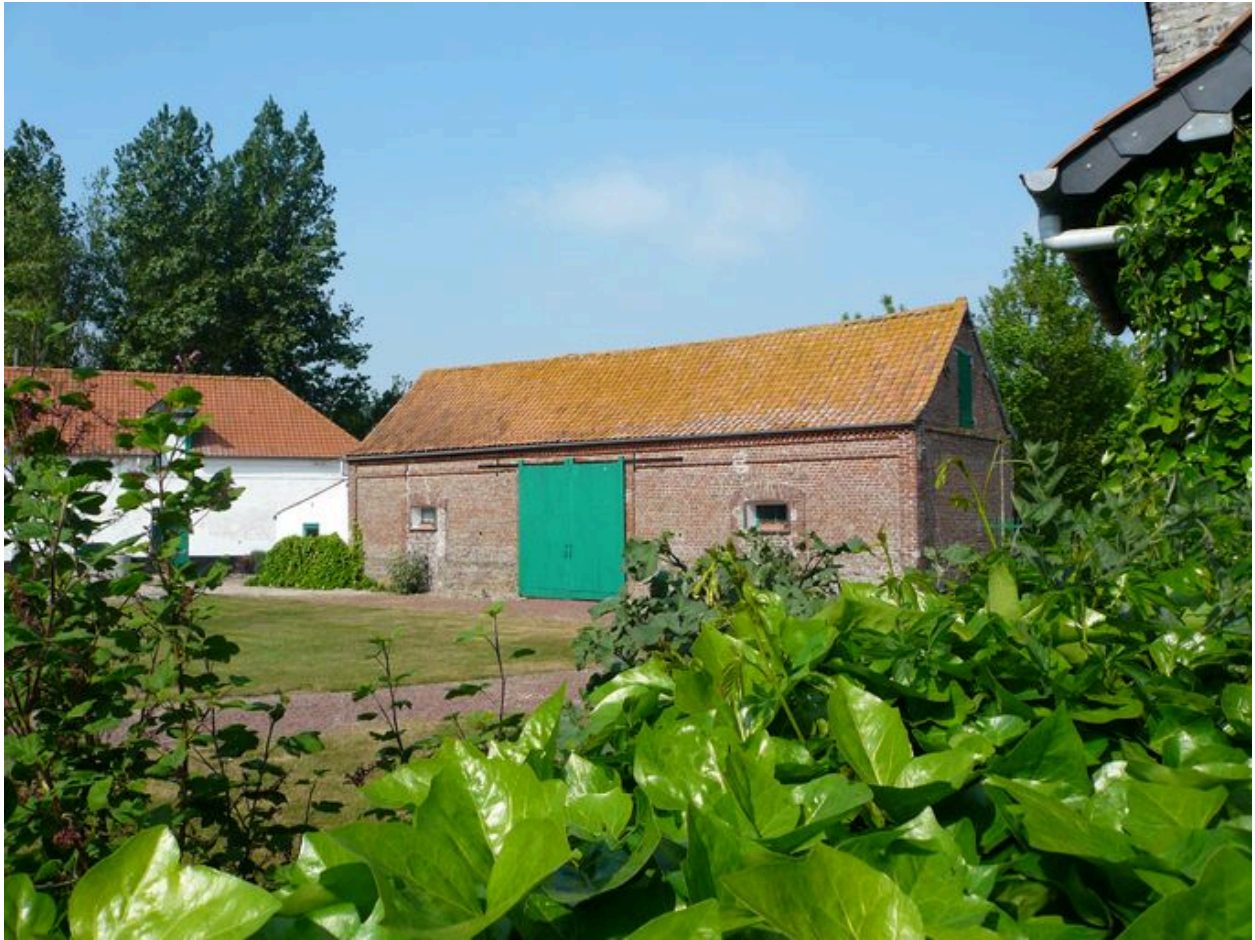
A l'est de la cour, s'étend la grange en brique. Percée en son centre d'une porte à deux battants coulissants, elle dispose également de deux ouvertures (portes condamnées). Le toit est couvert en tuile. Le décor se concentre à la corniche sous forme d'une frise de briques disposées en épi.

Vue de la grange en fond de cour.
Phot. Inès Guérin
IVR22_20078005878NUCA

Vue de la grange en fond de cour.

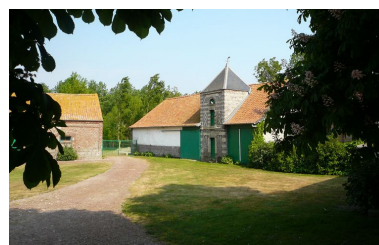
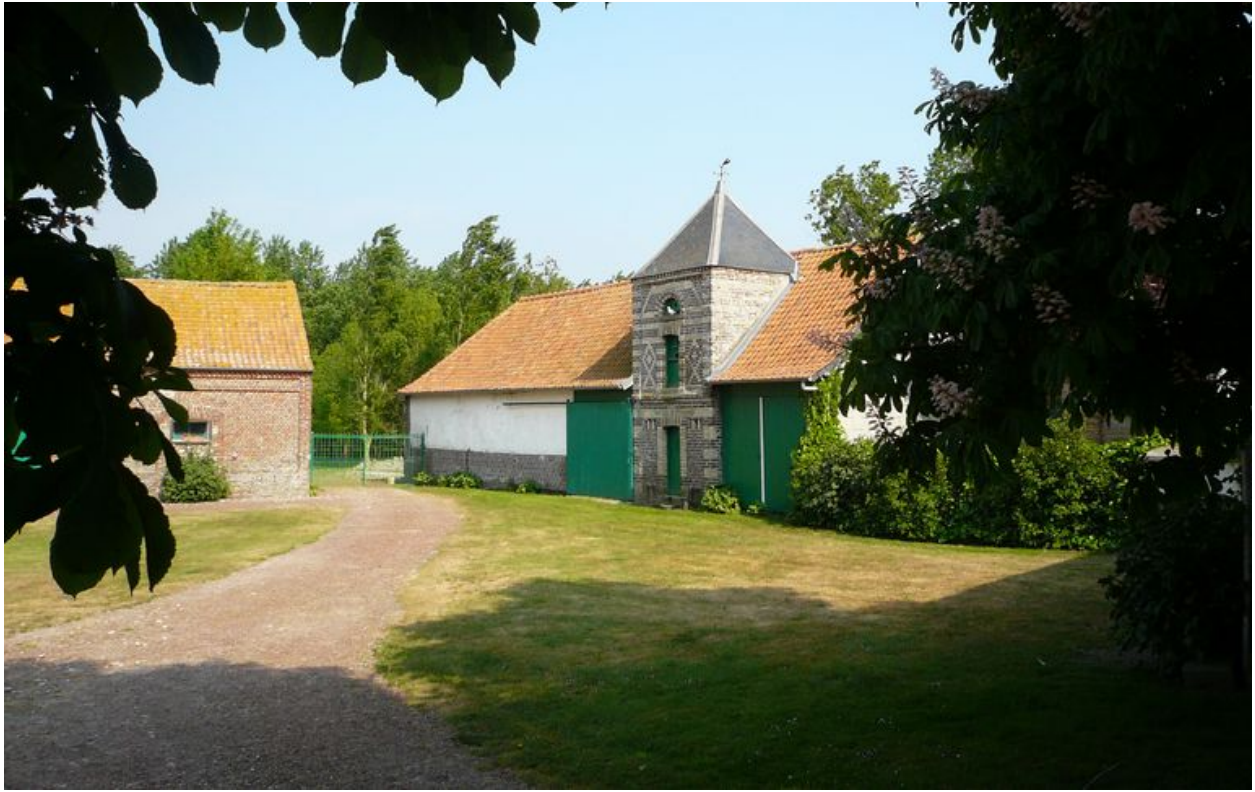
Occupant tout le côté sud de la cour, se situent les granges et pigeonnier. Composées d'une structure en torchis et pans de bois sur solin de silex et brique, elles disposent d'une protection de matériaux synthétique en essentage pour le pignon ouest. Le pigeonnier à base carrée perce le bâtiment, mais tout à fait dans l'axe. Il se compose entièrement de brique, dont les couleurs différentes créent des motifs géométriques. Les deux niveaux sont chacun percés d'une porte et le surcroît, d'une ouverture semi-circulaire. Le toit en pavillon est en ardoise.

Vue de la grange avec pigeonnier intégré depuis la cour au sud de celle-ci.
Phot. Inès Guérin
IVR22_20078005879NUCA

Vue de la grange avec pigeonnier intégré depuis la cour au sud de celle-ci.

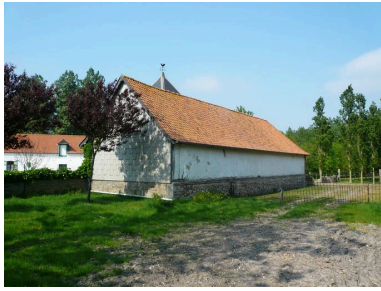
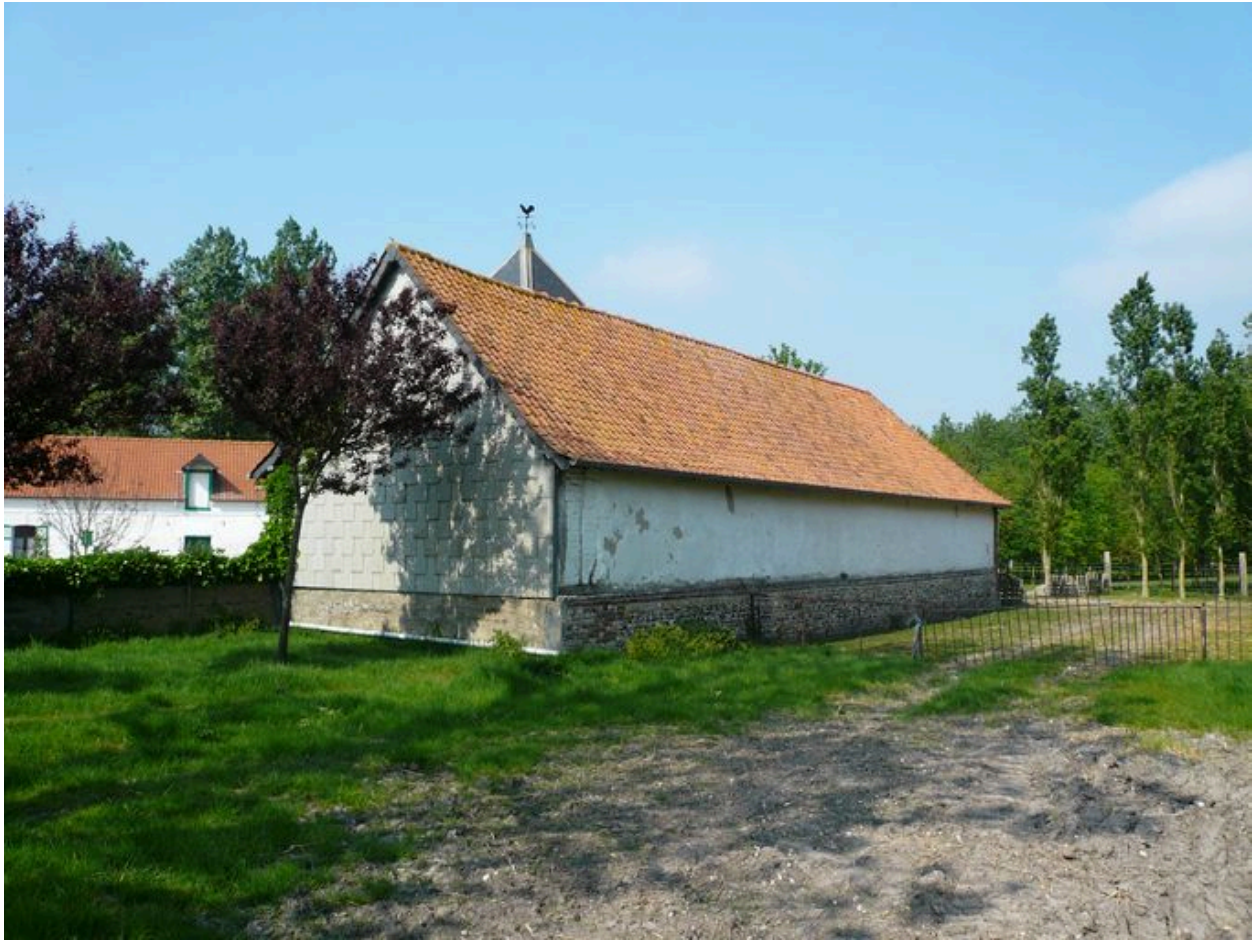
Vue postérieure.
Phot. Inès Guérin
IVR22_20078005880NUCA

Vue postérieure.

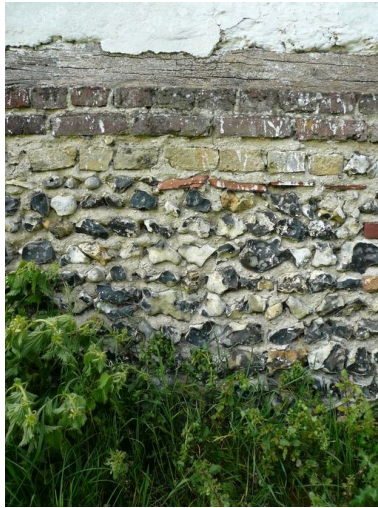
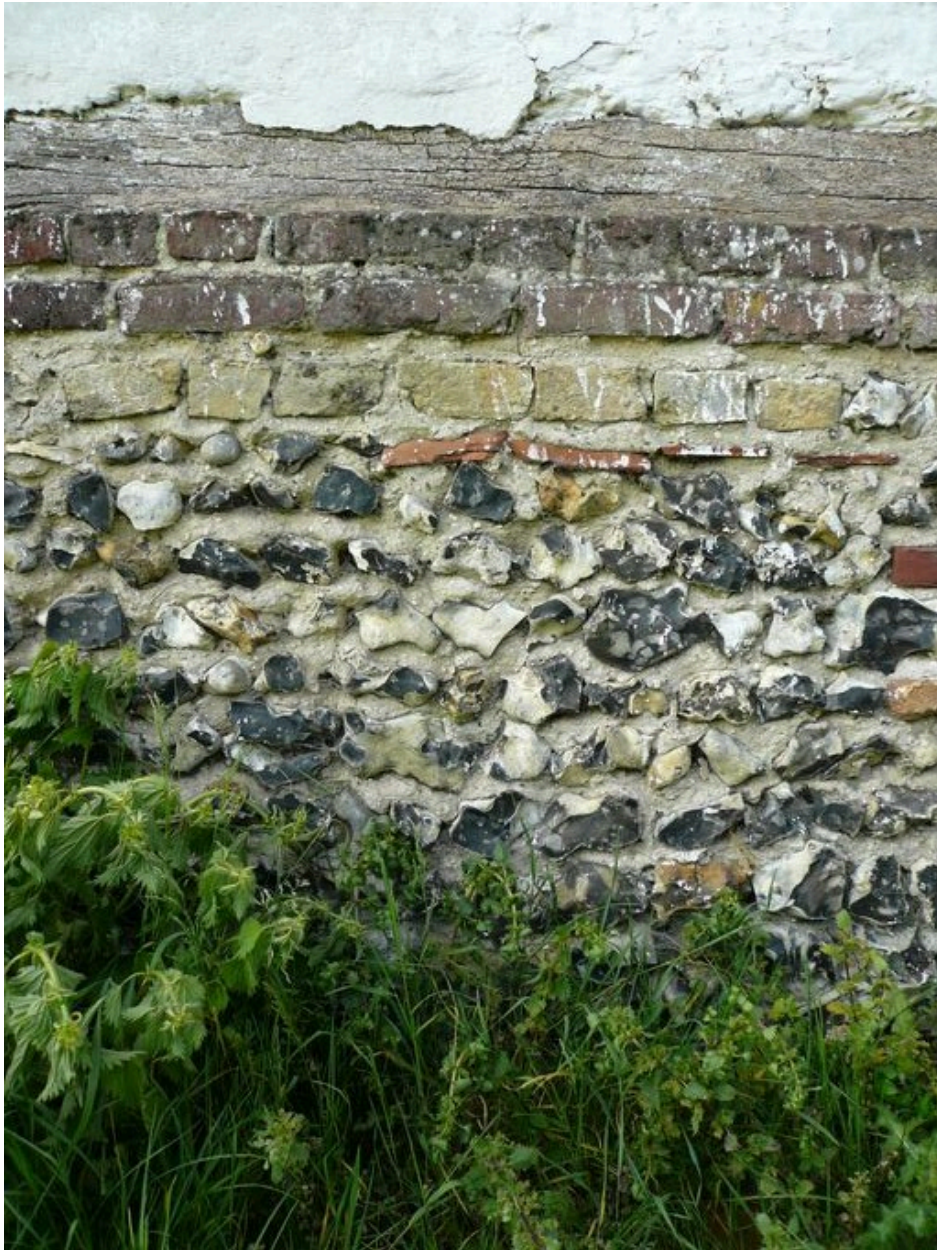
Vue détaillée du solin.
Phot. Inès Guérin
IVR22_20078005881NUCA

Vue détaillée du solin.
