Hauts-de-France, Aisne
Soucy
8 place de la Mairie

Ferme, dite ferme de Saint-Médard

Numéro de dossier : IA00067131
Date de l'enquête initiale : 1985
Date(s) de rédaction : 1989, 2016
Cadre de l'étude : inventaire topographique canton de Villers-Cotterêts
Degré d'étude : étudié
Référence du dossier Monument Historique : PA00115952

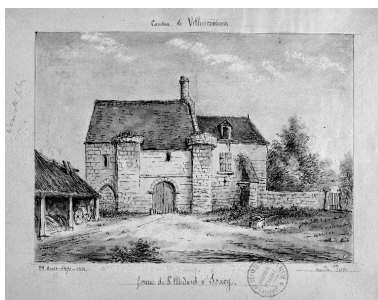
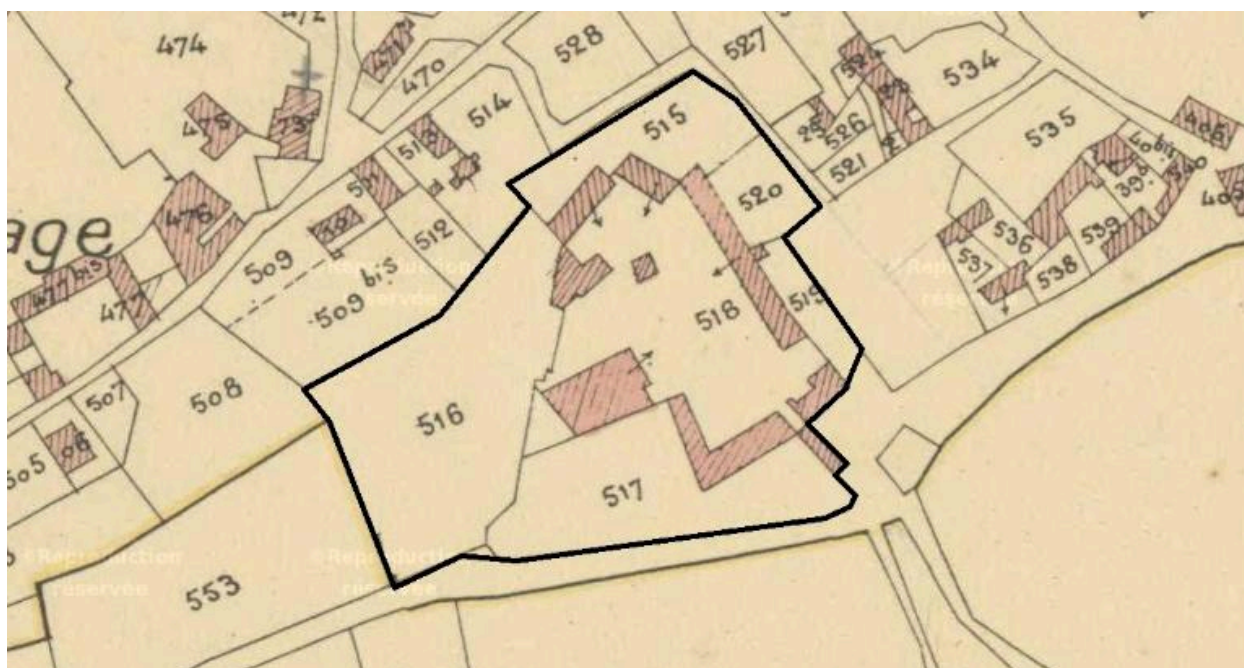
Plan-masse et de situation de la ferme, extrait de la section B du plan cadastral de 1835 (AD Aisne : 3P0915_03).
Phot. Archives départementales de l'Aisne
IVR32_20160205002NUCA

Plan-masse et de situation de la ferme, extrait de la section B du plan cadastral de 1835 (AD Aisne : 3P0915_03).

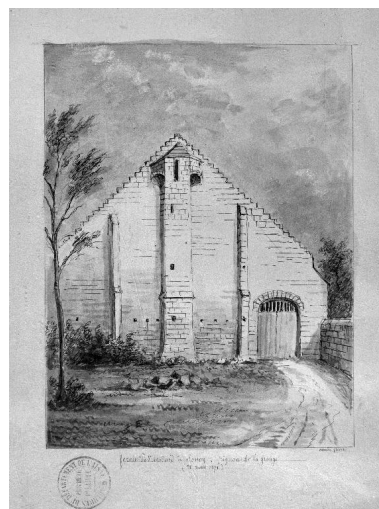
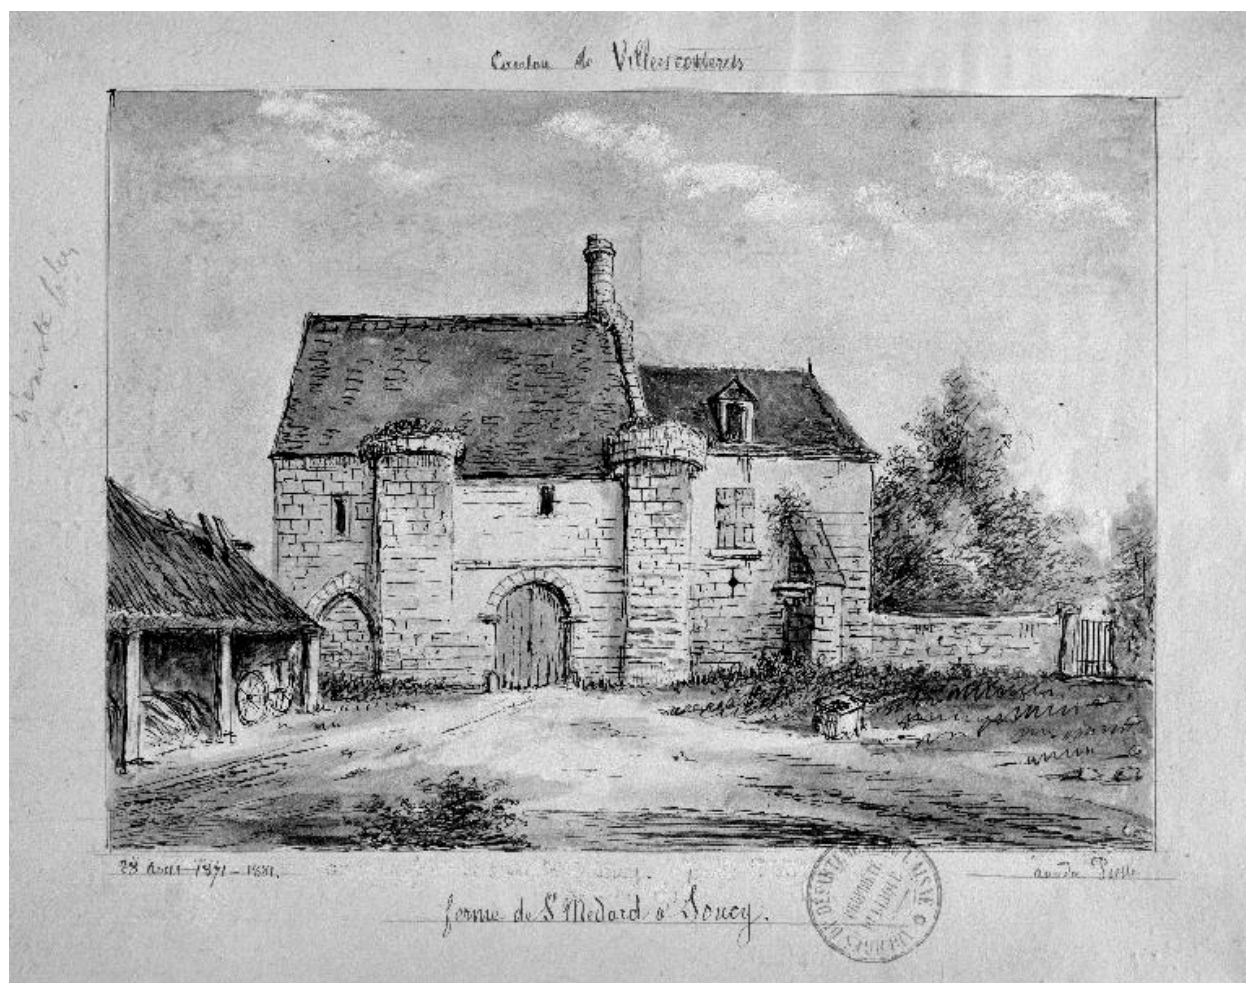
Vue de l'entrée de la ferme, dessinée le 28 août 1871 par Amédée Piette (AD Aisne : 8 Fi Soucy 3).
Phot. Patrick Glotain
IVR22_19880201947X

Vue de l'entrée de la ferme, dessinée le 28 août 1871 par Amédée Piette (AD Aisne : 8 Fi Soucy 3).

L'entrée primitive de la ferme, qui existait encore à la fin du 19^e siècle, est connue par un dessin d'Amédée Piette réalisé en 1871 et par des descriptions. Elle était formée d'un bâtiment à un étage, dont le rez-de-chaussée était percé d'un passage charretier voûté et d'un passage piétonnier. La porte charretière, fermée à l'origine par une herse, était encadrée à l'extérieur par deux puissants contreforts, que Jules-Henri Leclercq de Laprairie dit avoir été surmontés de "tourelles". La pièce ménagée à l'étage de cet ouvrage d'entrée, était chauffée par une cheminée, dont on voyait encore au 19^e siècle la mitre de section circulaire, caractéristique du 13^e siècle.

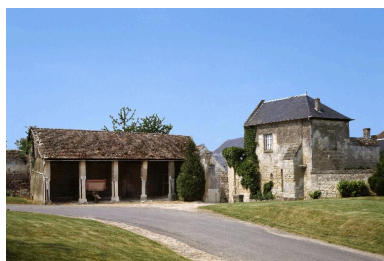
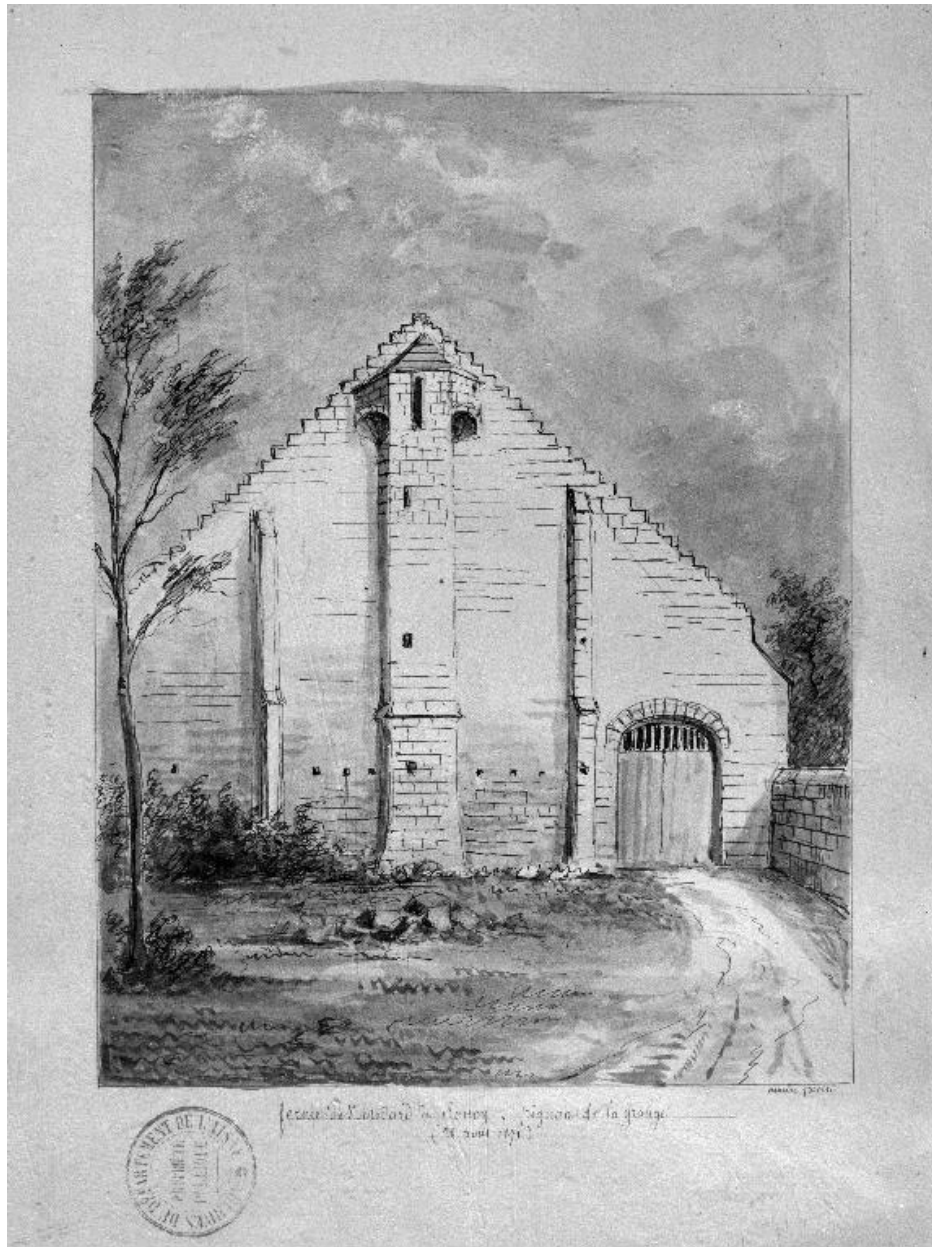
Le pignon nord-ouest de la grange, dessiné le 28 août 1871 par Amédée Piette (AD Aisne : 8 Fi Soucy 4).
Phot. Patrick Glotain
IVR22_19880201948X

Le pignon nord-ouest de la grange, dessiné le 28 août 1871 par Amédée Piette (AD Aisne : 8 Fi Soucy 4).

La grange, de plan rectangulaire, est l'édifice le plus remarquable de l'ensemble. Principalement bâtie en moellon, elle comporte néanmoins divers éléments en pierre de taille, tels le pignon sud-est, des parties du mur-pignon nord-ouest, et généralement les contreforts et les chaînes d'angle. Le contrefort central du pignon nord-ouest est amorti par une sorte d'échauguette sur trompes, probablement décorative. Un toit à longs pans protège le bâtiment, entre un pignon couvert au sud-est et un pignon découvert à redents au nord-ouest. À l'intérieur, la grange est divisée en trois vaisseaux parallèles de quatre travées, délimités par deux séries de trois supports quadrangulaires, formés chacun de trois éléments superposés de taille décroissante. La charpente repose directement sur ces supports et sur les murs. La porte charretière d'origine donnait accès, depuis la cour, dans le vaisseau central. Cette baie a été murée. Actuellement, une porte ménagée à chaque extrémité du vaisseau occidental permet d'accéder à la grange, tant depuis la cour que depuis la pâture à l'arrière. Quelques petites constructions en pierre, couvertes d'un appentis ou d'un appentis massé, s'adosent aux murs nord-est et sud-est de la grange.

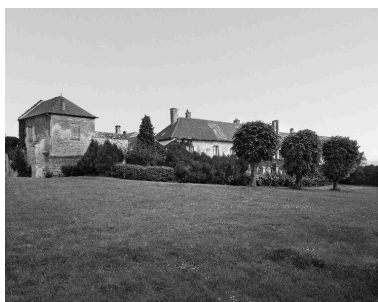
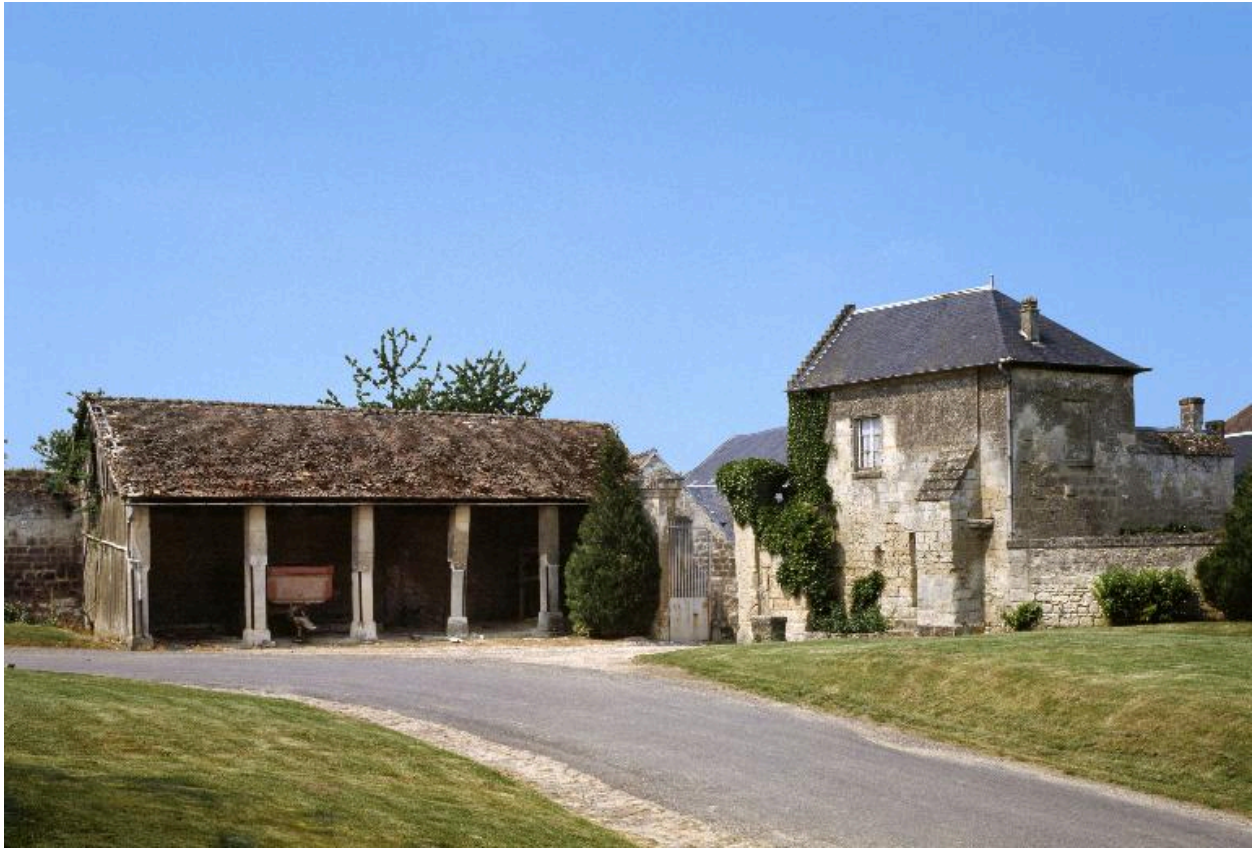
Vue de l'entrée de la ferme et du hangar agricole (en 1990).
Phot. Thierry Lefébure
IVR22_19900201626XA

Vue de l'entrée de la ferme et du hangar agricole (en 1990).

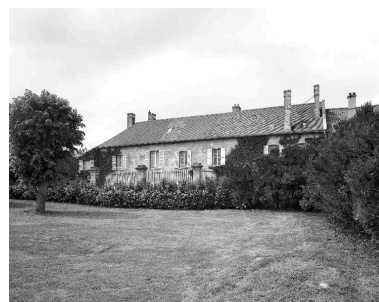
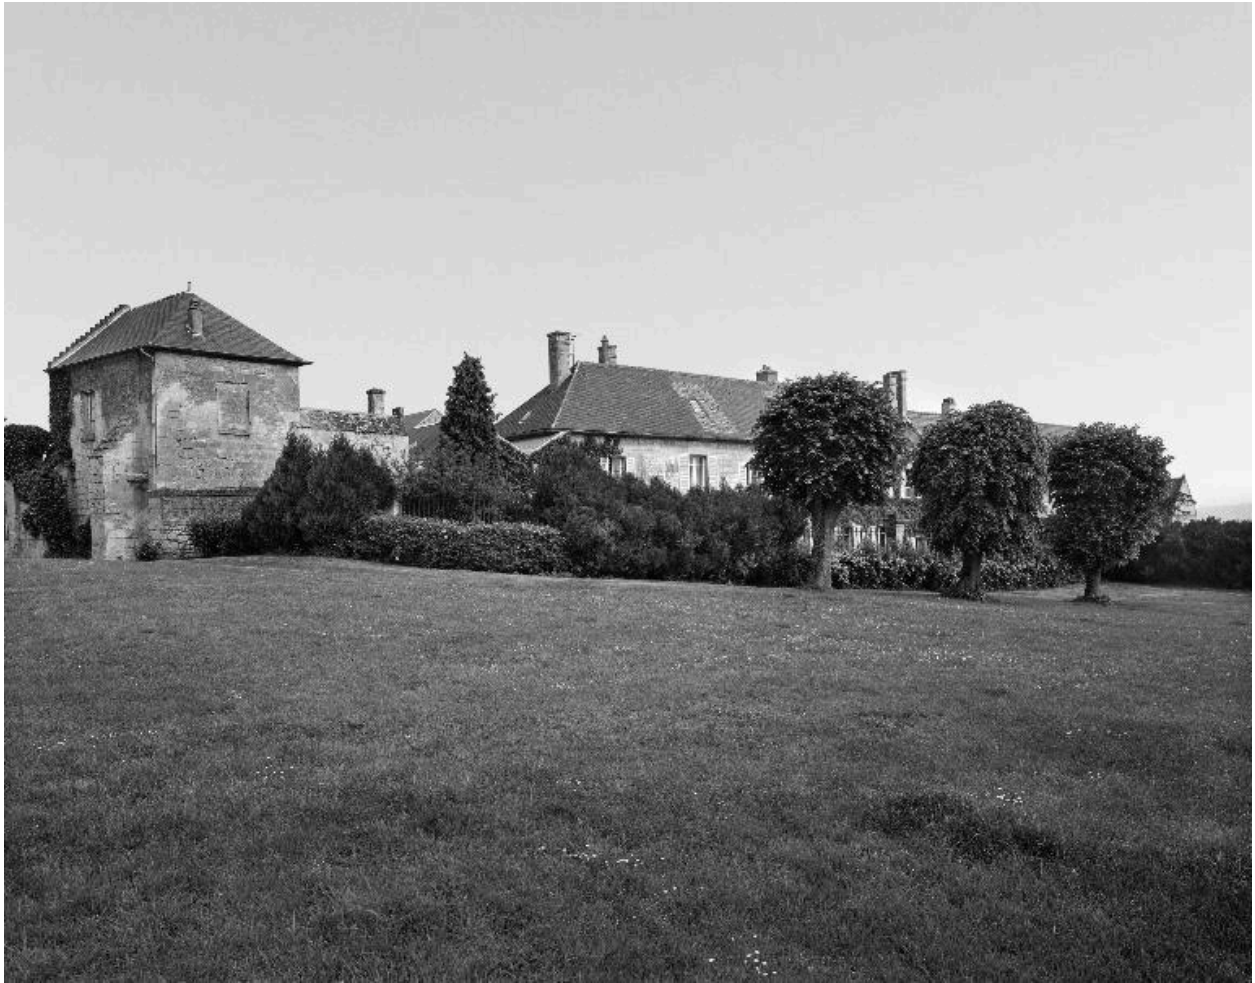
Entrée de la ferme et logis : vue extérieure depuis le sud.
Phot. Thierry Lefébure
IVR22_19900200889V

Entrée de la ferme et logis : vue extérieure depuis le sud.

La construction qui avoisine l'entrée au sud, édifiée en pierre de taille, comporte un sous-sol, accessible depuis la cour par un escalier médiéval avec voûte à ressauts, et un étage. Elle est couverte d'un toit à deux pans, avec une croupe au sud-est et un pignon découvert à redents au nord-ouest. Deux petits bâtiments adventices en pierre lui font suite, au sud-est de la cour. L'un, édifié en pierre de taille et moellon, est protégé par un appentis massé ; l'autre, en pan de bois et en pierre de taille, est surmonté d'un toit à deux pans et croupe polygonale. Le vaste logis, bâti en pierre de taille, possède une élévation sur cour aux percements irréguliers. Il comprend un rez-de-chaussée, un étage et un grenier, desservis par un escalier dans œuvre. Son toit, ici couvert de tuile plate, s'achève au nord-est par un pignon découvert et au sud-ouest - sur l'extension du logis - par une croupe. Le long bâtiment contigu, qui abritait à l'origine une écurie, une bergerie et sans doute un fenil, est édifié en moellon et protégé par un toit à pignon couvert et pignon découvert à redents. Une petite étable ou petite remise le prolonge, encore surmontée en 1990 d'un toit à deux pans en tuile mécanique à emboîtement.

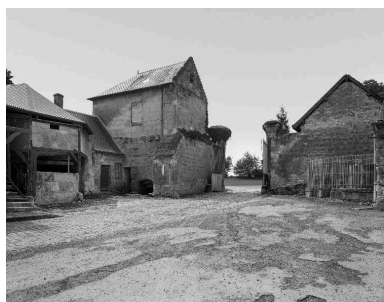
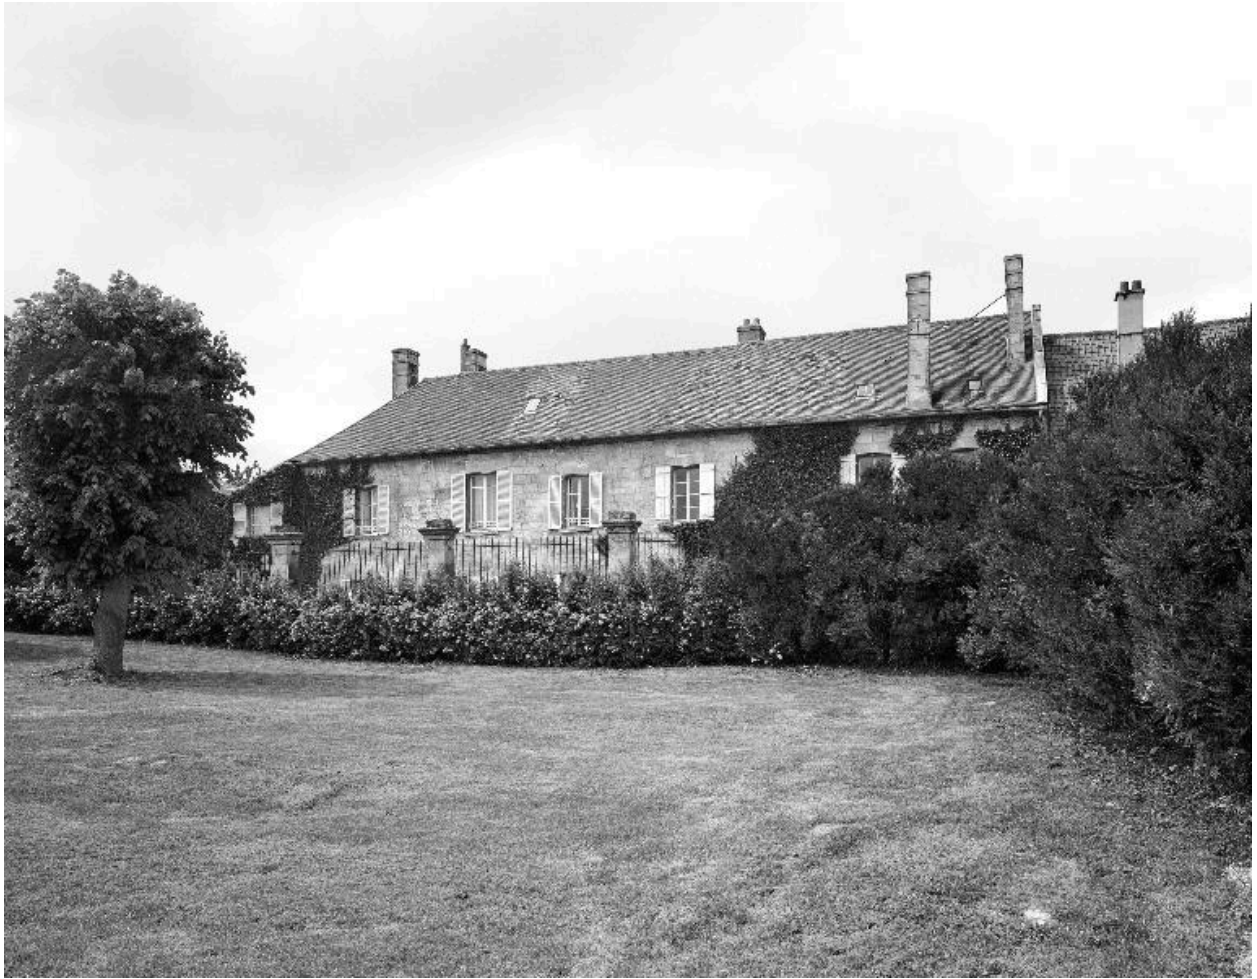
Logis : vue de l'élévation extérieure sud-est.
Phot. Thierry Lefébure
IVR22_19900200890V

Logis : vue de l'élévation extérieure sud-est.

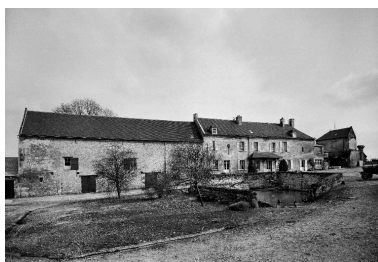
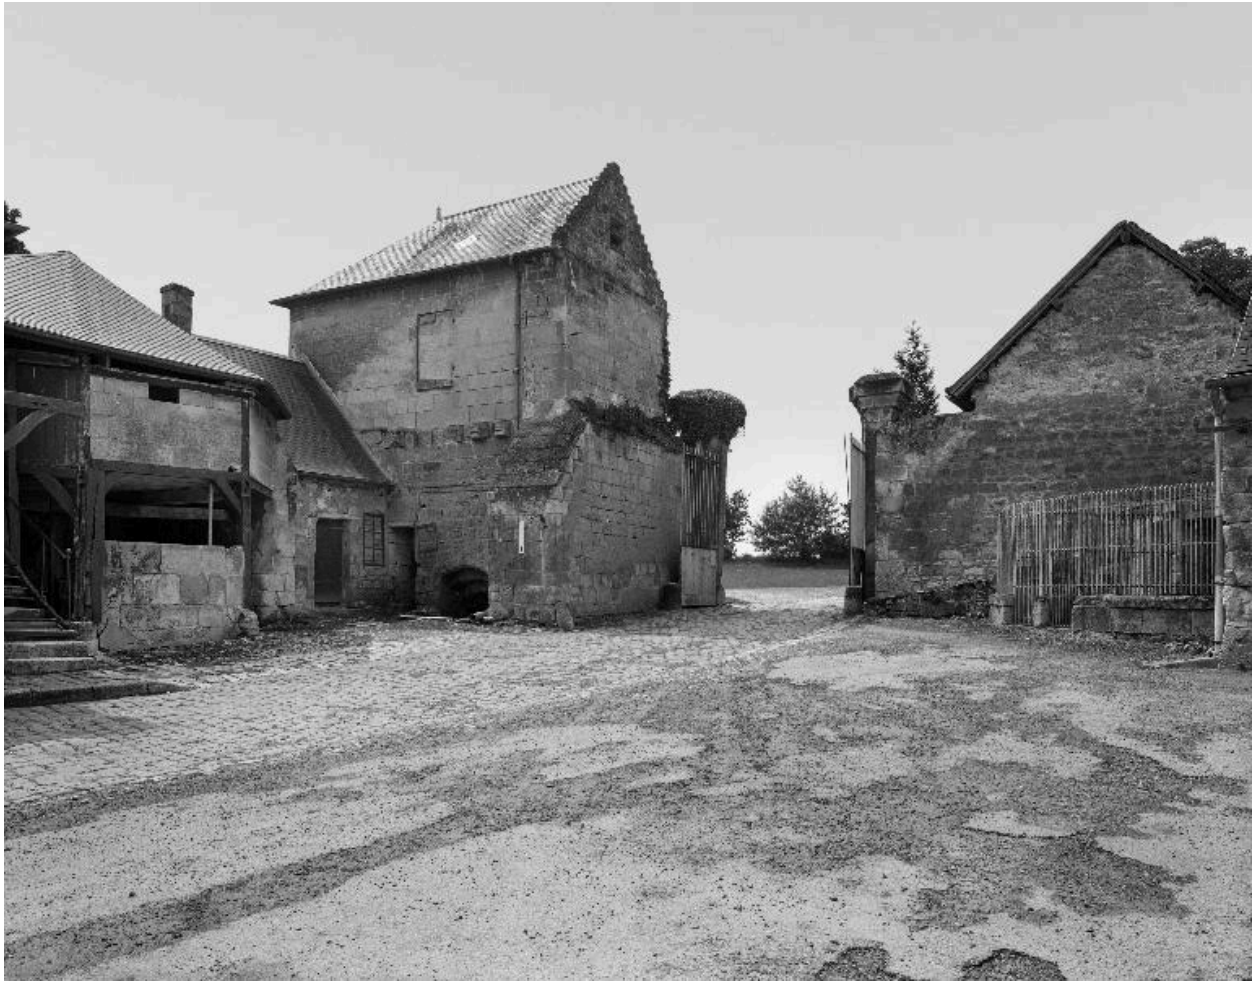
Vue de l'entrée de la ferme, depuis la cour.
Phot. Thierry Lefébure
IVR22_19900200879V

Vue de l'entrée de la ferme, depuis la cour.

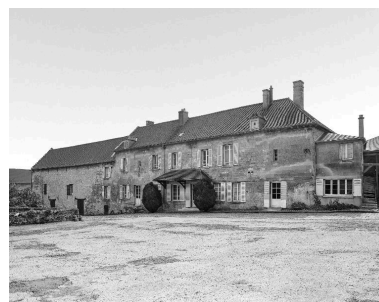
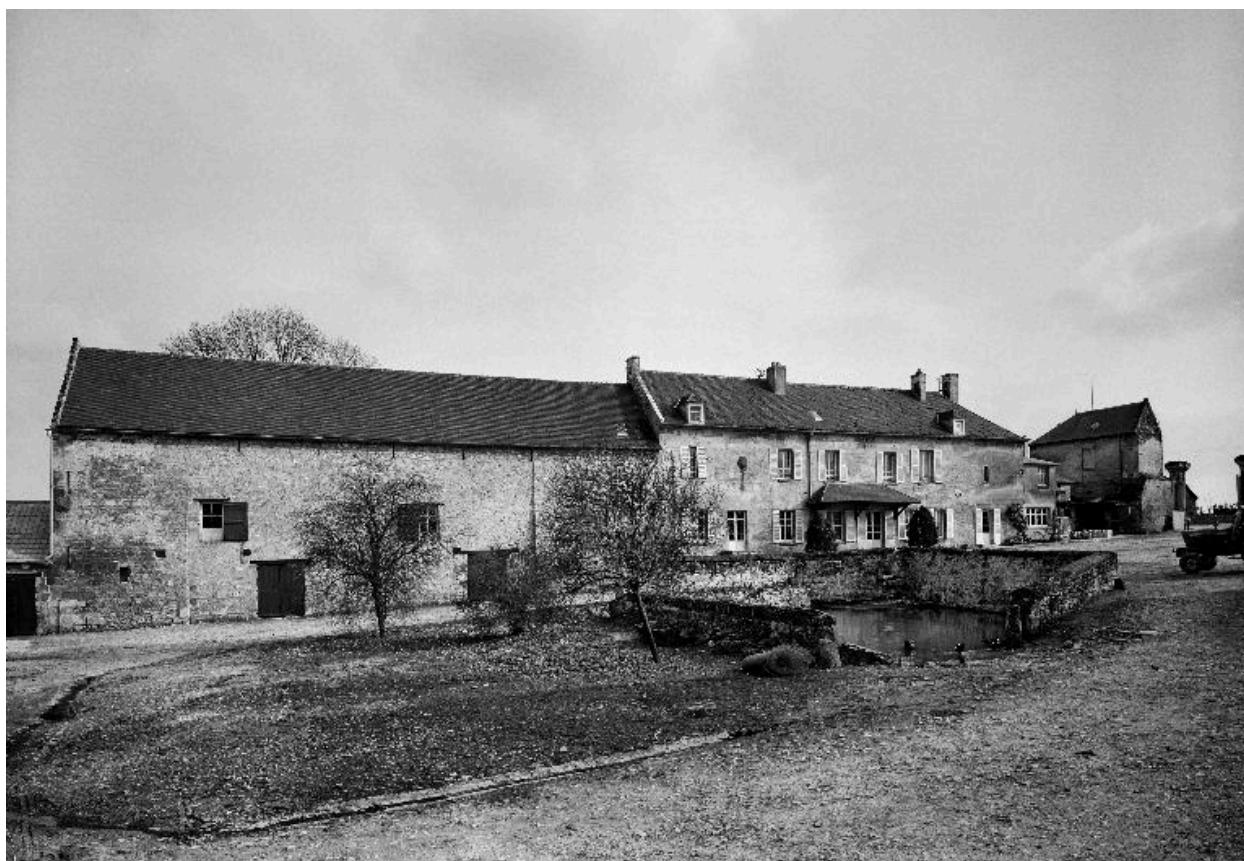
Vue de l'élévation sur cour du logis et des étables attenantes.
Phot. Fabrice Charrondière
IVR22_19860200369V

Vue de l'élévation sur cour du logis et des étables attenantes.

Les bâtiments sont fortement modifiés dans le courant du 19^e siècle. Le logis est agrandi, la longue étable attenante est transformée et surélevée. Le 21 décembre 1834, le propriétaire de la ferme acquiert en outre de la commune de Soucy une bande de terrain attenante au logis, lui permettant d'enclore totalement le cœur de son domaine. Les deux bâtiments qui forment la pointe orientale de la ferme sont bâtis après 1835, puisqu'ils ne figurent pas sur le cadastre "napoléonien". Plusieurs constructions subissent des transformations de leurs parties hautes et des réfections de leurs pignons - en particulier, la grange - et abandonnent progressivement le chaume en faveur de la tuile et de l'ardoise. Le pigeonnier est abattu, postérieurement à 1835 puisqu'il est encore représenté sur ce plan cadastral. Les dates de 1871 et 1881, portées sur un dessin d'Amédée Piette, révèlent que l'ouvrage d'entrée, sans doute inadapté au passage de machines agricoles de grande taille, a été détruit vers la fin du 19^e siècle pour faire place à la porte actuelle, plus large.

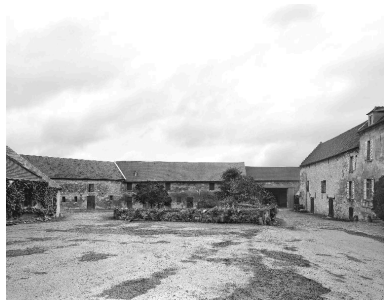
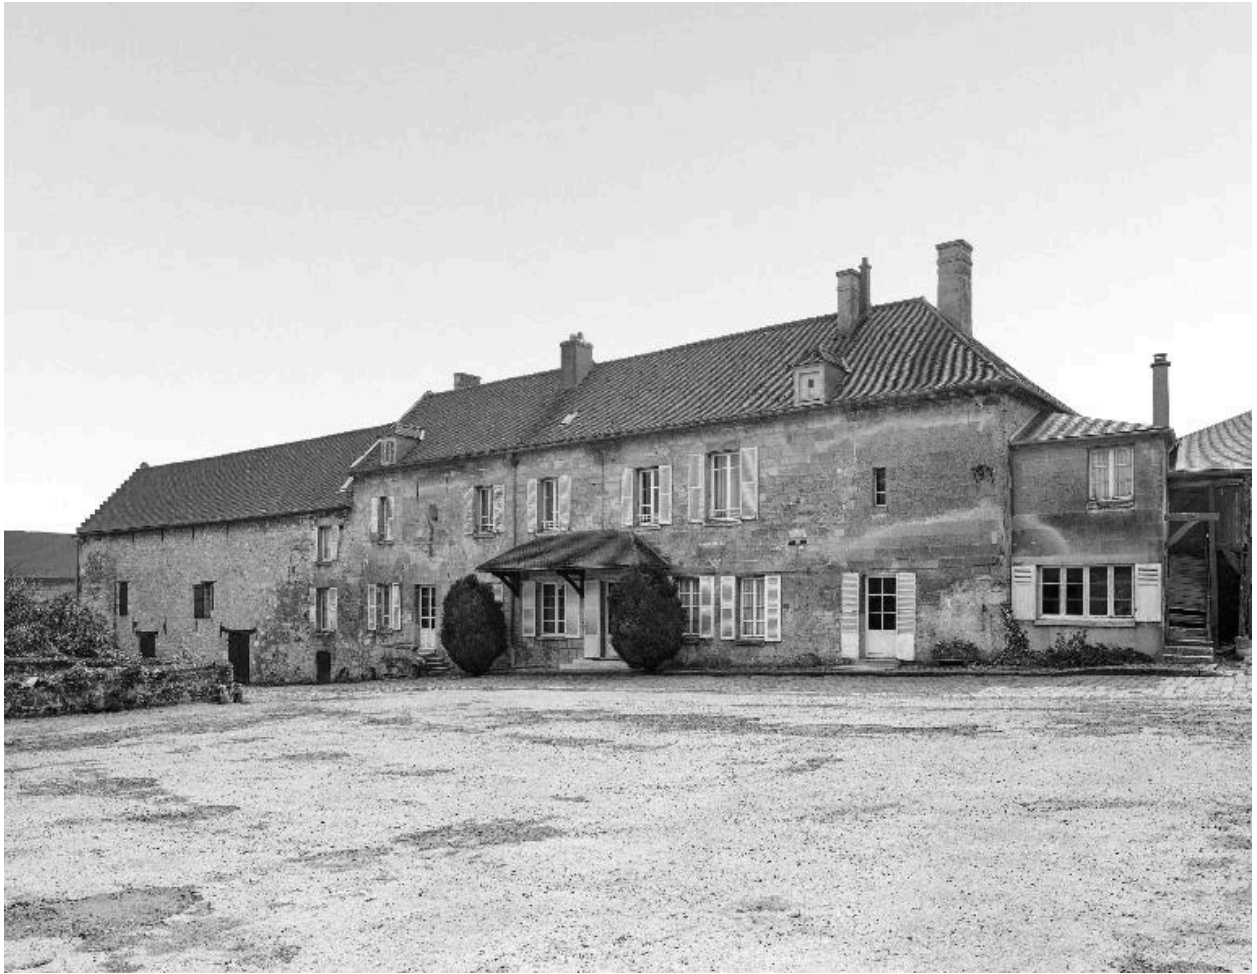
Vue de l'élévation sur cour du logis et des étables attenantes.
Phot. Thierry Lefébure
IVR22_19900200881V

Vue de l'élévation sur cour du logis et des étables attenantes.

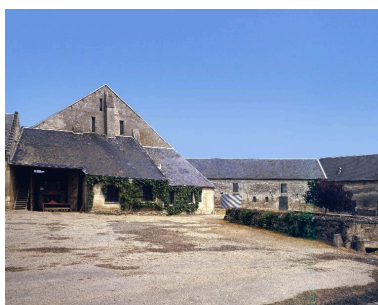
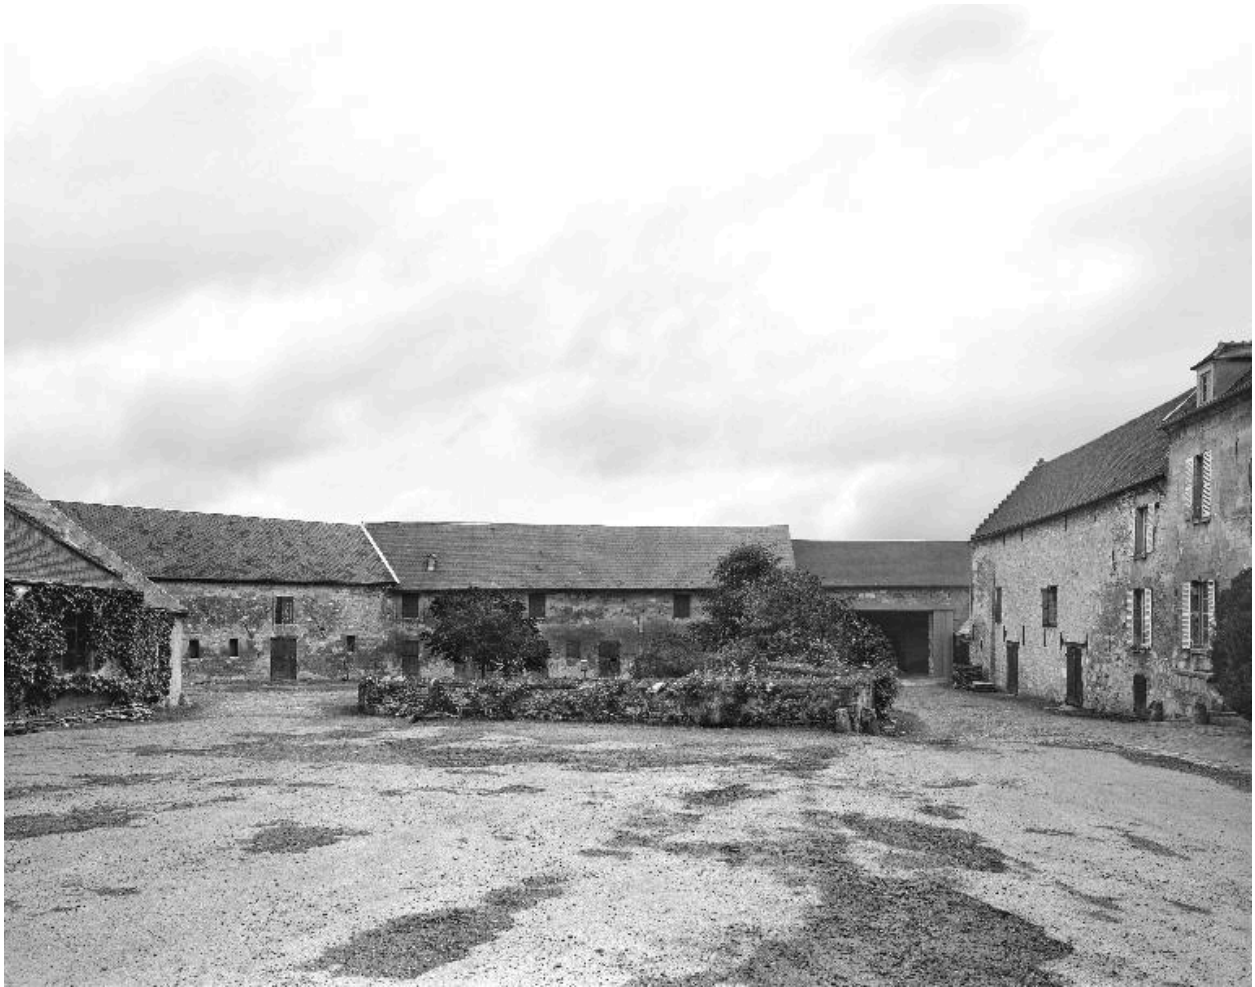
Vue des bâtiments agricoles qui bordent la cour de l'est au nord.

Le côté nord-est de la cour est d'abord bordé par une remise en pierre de taille, couverte d'un toit à longs pans, entre un pignon découvert et un pignon couvert. Vient ensuite une construction en pierre de taille, à usage d'étable (à chevaux ?) et de fenil, dominée par un toit à longs pans et pignon couvert. Une autre étable-fenil, qui forme un angle obtus avec la

précédente, s'allonge au nord en direction de la grange. Sa maçonnerie, qui unit la pierre de taille au moellon, est renforcée par des jambes harpées. Elle est surmontée d'un toit à longs pans et pignon découvert.

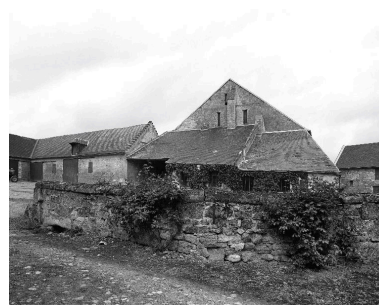
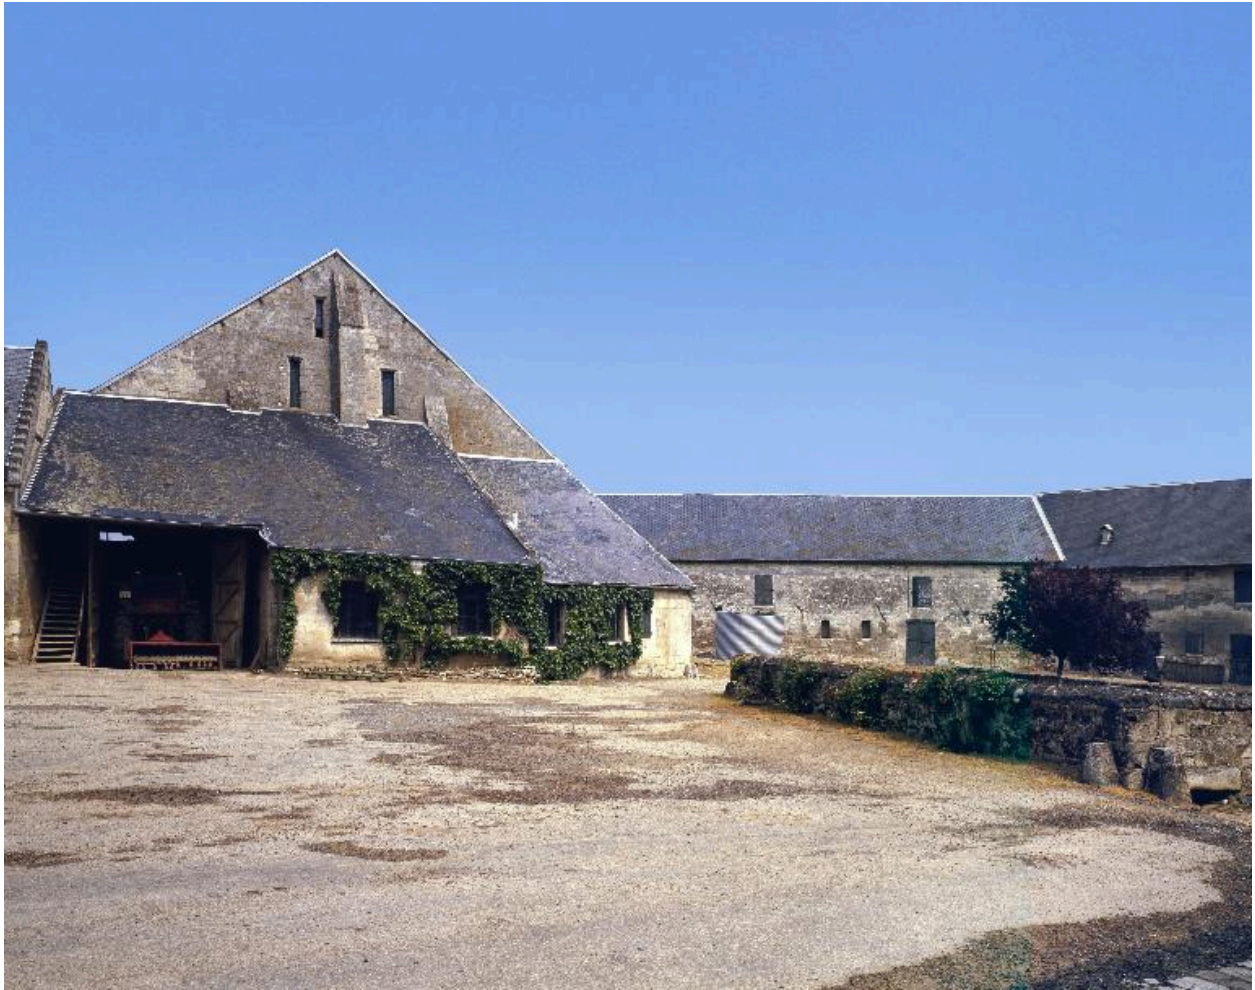
Vue des étables nord et du pignon sud-est de la grange.

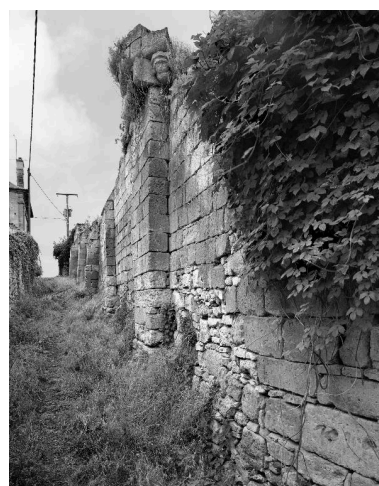
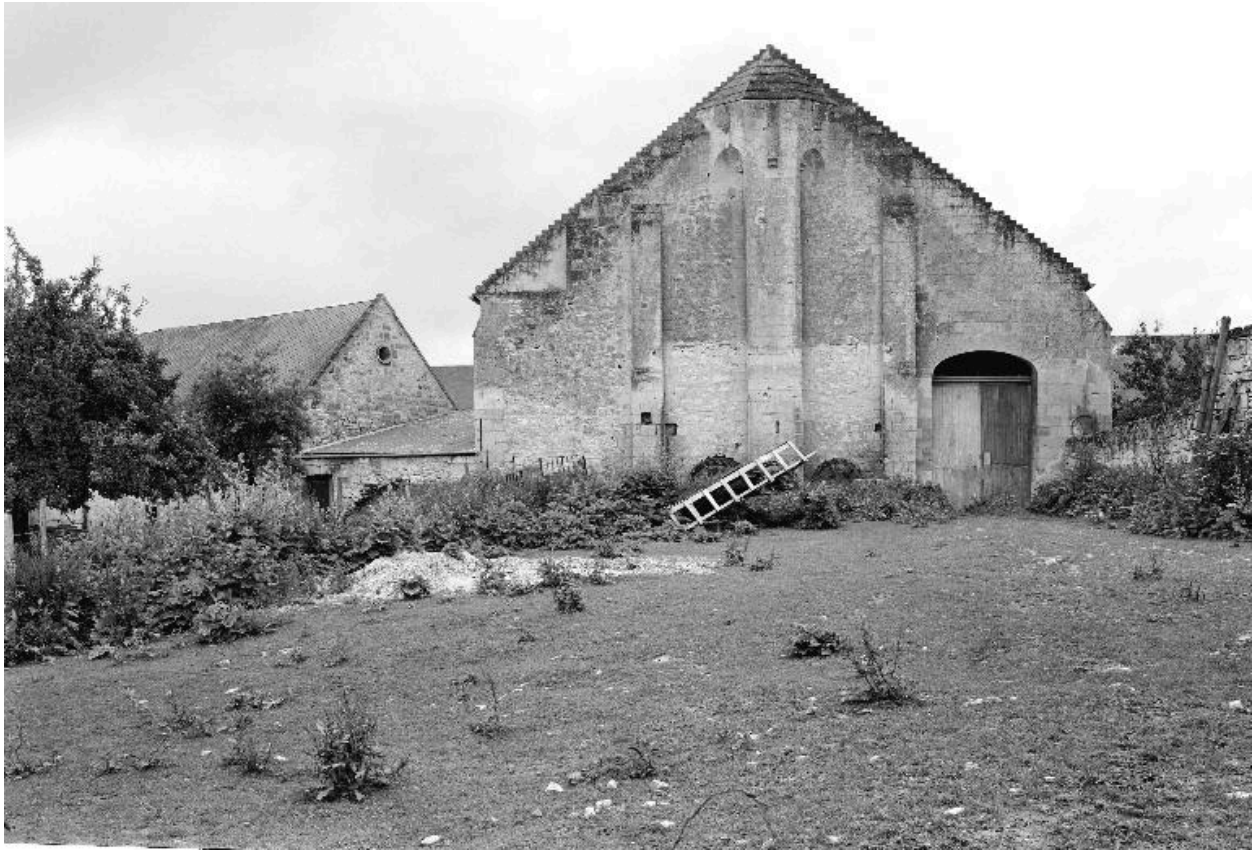
Vue de l'élévation nord-ouest de la grange.

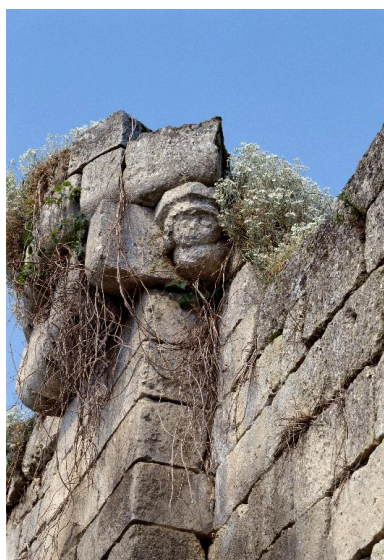
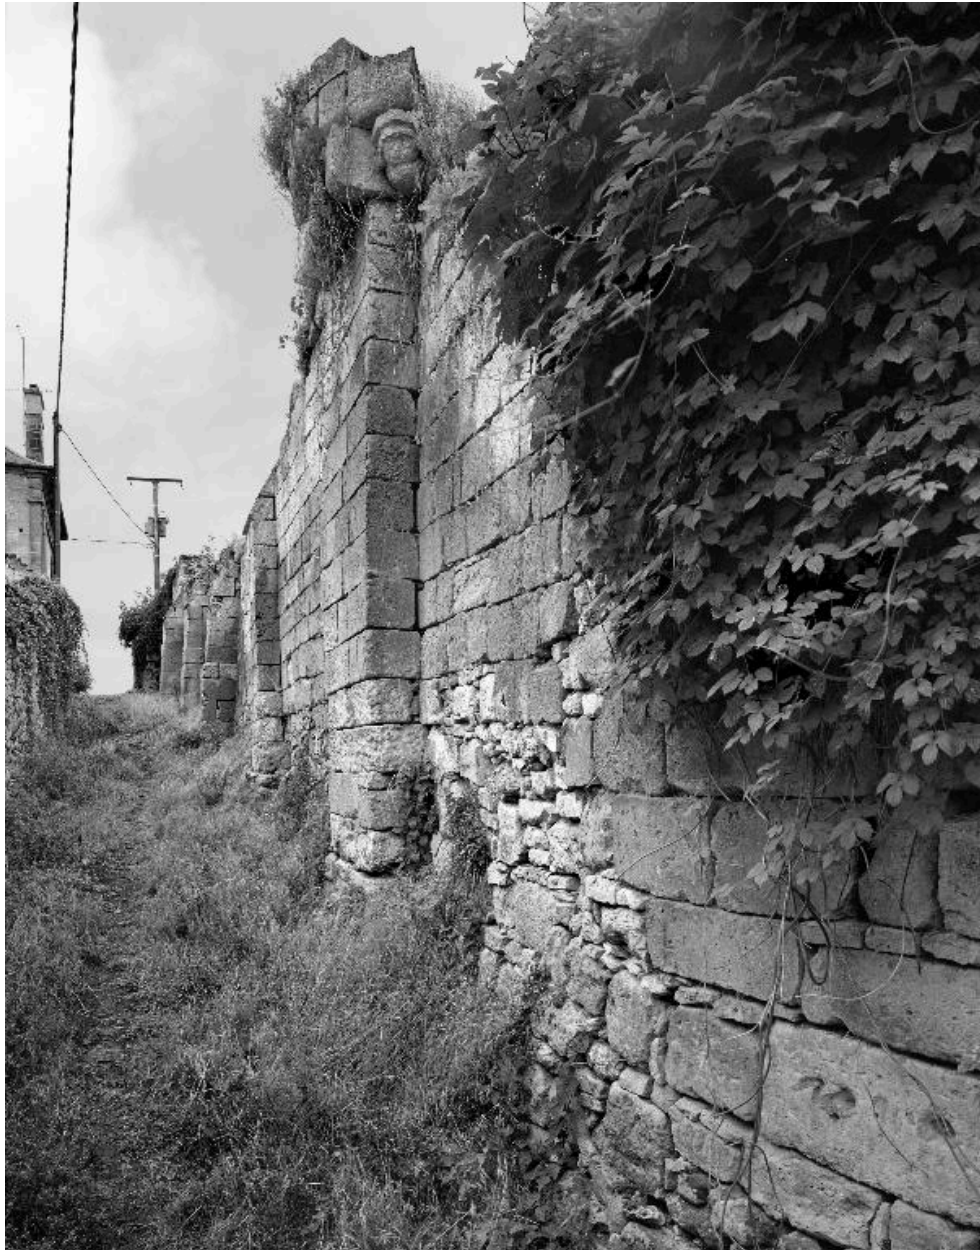
Vue du mur d'enceinte qui borde la "sente rurale des Escaliers".

Faute de documentation, il n'est pas possible de connaître l'évolution de la ferme sous l'Ancien Régime. On date souvent du 16^e siècle la construction du mur qui enclose les jardins, et contient au nord-est et au sud-est la poussée de leurs terres. Toutefois, les différents appareils de sa maçonnerie témoignent en réalité de réparations ou de reconstructions partielles à différentes époques, depuis la période médiévale, surtout du côté de la vallée et de la sente des Escaliers. Les étables nord ont été édifiées au 16^e ou au 17^e siècle, ce que suggèrent leur pignon à rampants en saillie et les chaînes de pierre visibles dans la maçonnerie de moellon. D'après son apparence, le corps de logis semble avoir été reconstruit - au moins partiellement - au 17^e siècle.

La ferme de Soucy, ancienne propriété de l'abbaye Saint-Médard de Soissons, est implantée sur le bord du plateau qui domine le flanc occidental de la vallée où s'étage une partie du village. Les bâtiments, qui délimitent une cour centrale de forme très irrégulière, sont situés au centre d'un enclos et sont entourés par des jardins - jardin d'agrément, potager, verger - sur trois côtés et par une pâture au nord. Ce terrain est clos par un mur constitué de deux parements de pierre de taille calcaire, entre lesquels prend place un blocage de terre et de moellons. La muraille est épaulée de contreforts, dont certains servent d'appui à un encorbellement, vestiges d'anciennes échaugettes, aujourd'hui disparues. Ces encorbellements ont conservé un décor sculpté de têtes humaines.

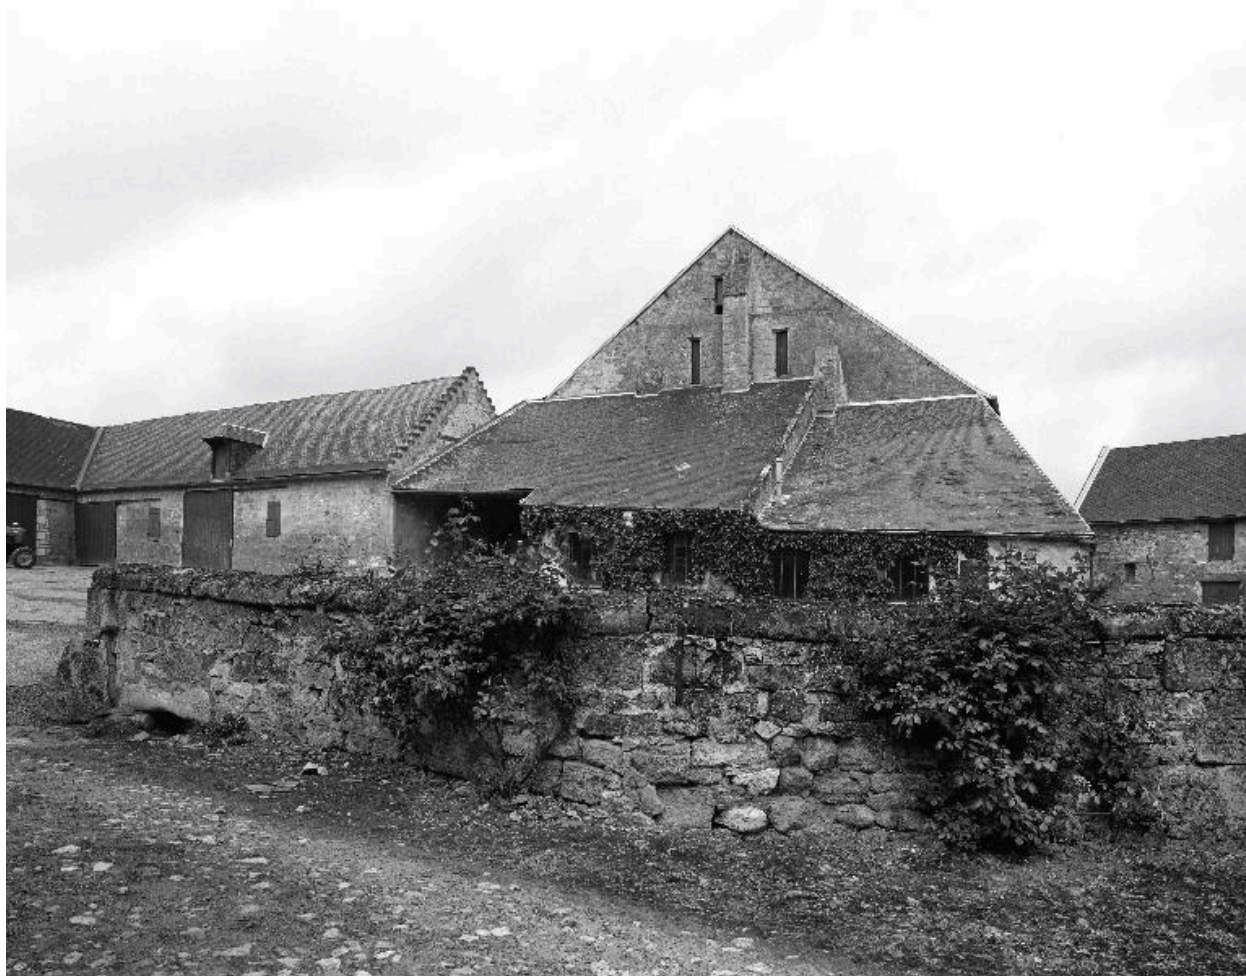
Vue du pignon sud-est de la grange et des étables attenantes.

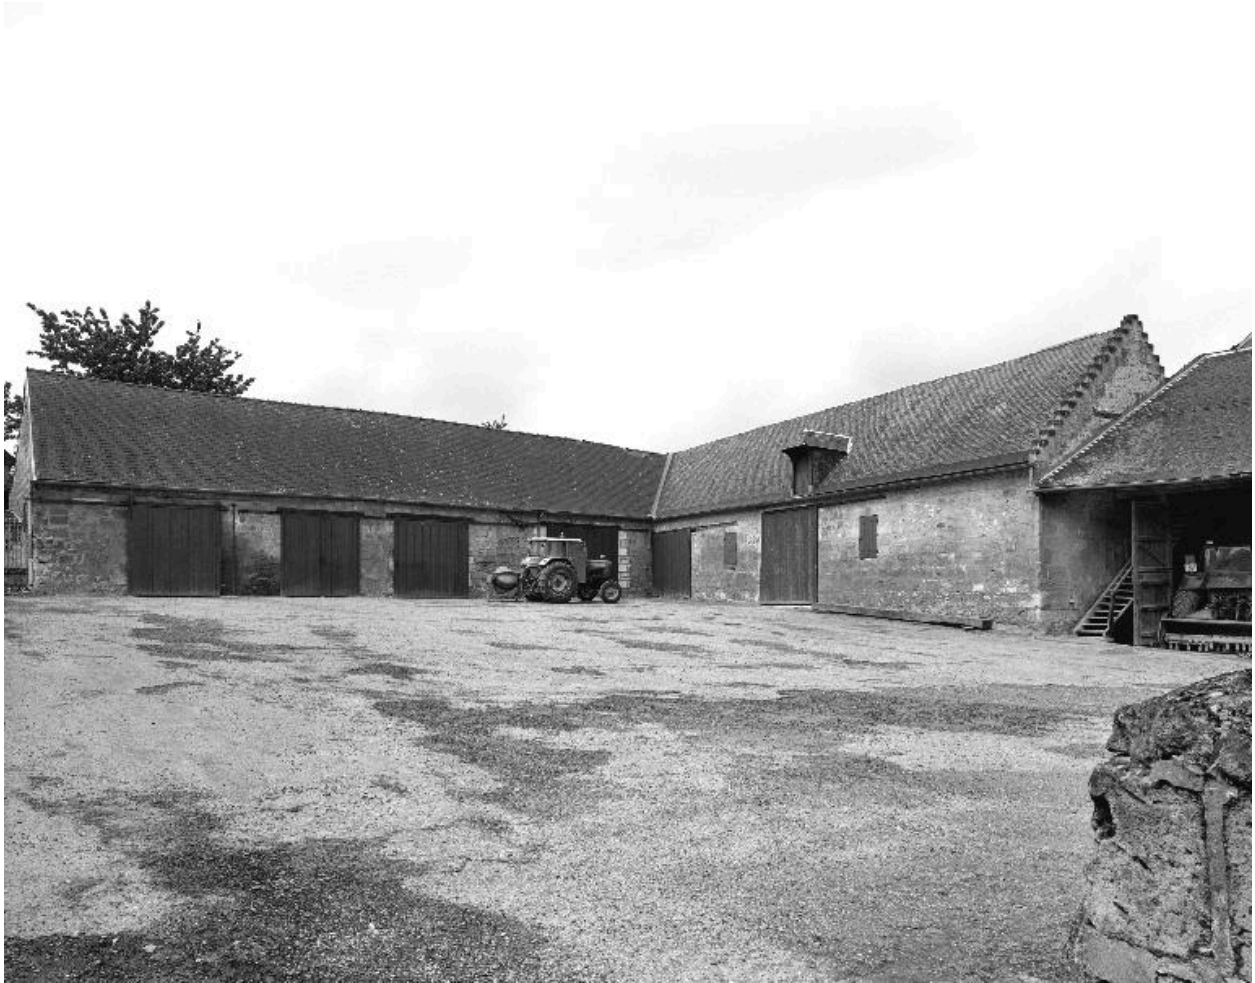
Vue de l'élévation sur cour des étables ouest.

Deux bâtiments à usage d'étables - le plus proche de l'entrée sert actuellement de remises - sont disposés en retour d'équerre et bornent l'angle occidental de la cour. Leur maçonnerie est surtout faite de moellons. Le plus proche de la grange est couvert d'un toit à longs pans et pignon découvert à redents. Contrairement à son voisin, le plus proche de l'entrée de la ferme a reçu un toit à pignon couvert en tuile plate. À la fin du 20^e siècle, cet ensemble de bâtiments se complétait d'un hangar agricole, situé à l'extérieur des bâtiments, et sous lequel se trouvait également le travail à ferrer. Cette construction, qui était abritée sous un toit à longs pans et pignons couverts en tuile plate, n'existe plus actuellement (2016).
