Hauts-de-France, Aisne
Soucy
8 place de la Mairie

Ferme, dite ferme de Saint-Médard

Numéro de dossier : IA00067131
Date de l'enquête initiale : 1985
Date(s) de rédaction : 1989, 2016
Cadre de l'étude : inventaire topographique canton de Villers-Cotterêts
Degré d'étude : étudié
Référence du dossier Monument Historique : PA00115952

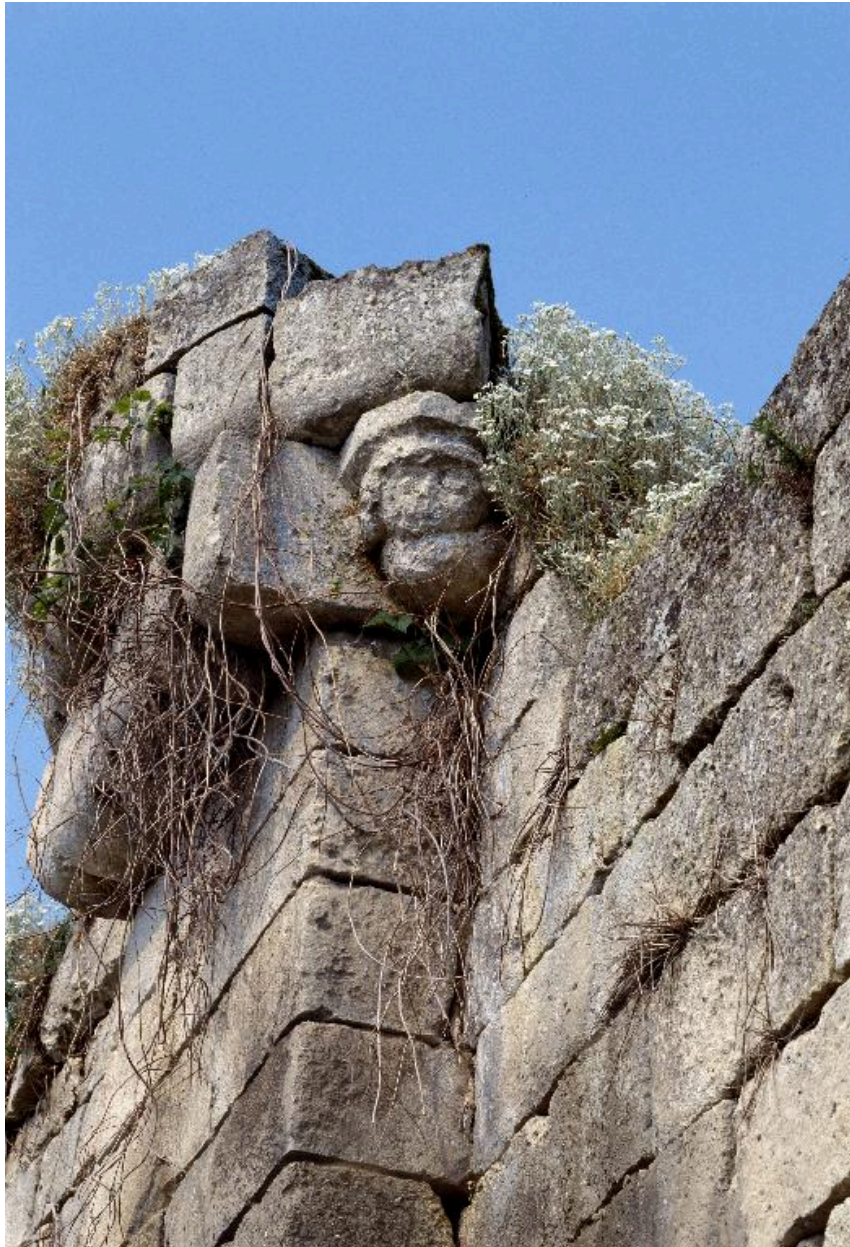
Détail du décor figuré de la base d'une échauguette.

La ferme de Soucy, ancienne propriété de l'abbaye Saint-Médard de Soissons, est implantée sur le bord du plateau qui domine le flanc occidental de la vallée où s'étage une partie du village. Les bâtiments, qui délimitent une cour centrale de forme très irrégulière, sont situés au centre d'un enclos et sont entourés par des jardins - jardin d'agrément, potager, verger - sur trois côtés et par une pâture au nord. Ce terrain est clos par un mur constitué de deux parements de pierre de taille calcaire, entre lesquels prend place un blocage de terre et de moellons. La muraille est épaulée de contreforts, dont certains servent d'appui à un encorbellement, vestiges d'anciennes échaugettes, aujourd'hui disparues. Ces encorbellements ont conservé un décor sculpté de têtes humaines.

Un décor sculpté de têtes humaines orne l'encorbellement des échauguettes de l'enceinte.
