Hauts-de-France, Nord
Le Maisnil

Casemate 6

Cadre de l'étude : enquête thématique régionale Les ouvrages fortifiés de la Première Guerre mondiale

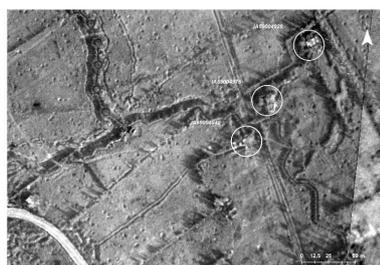
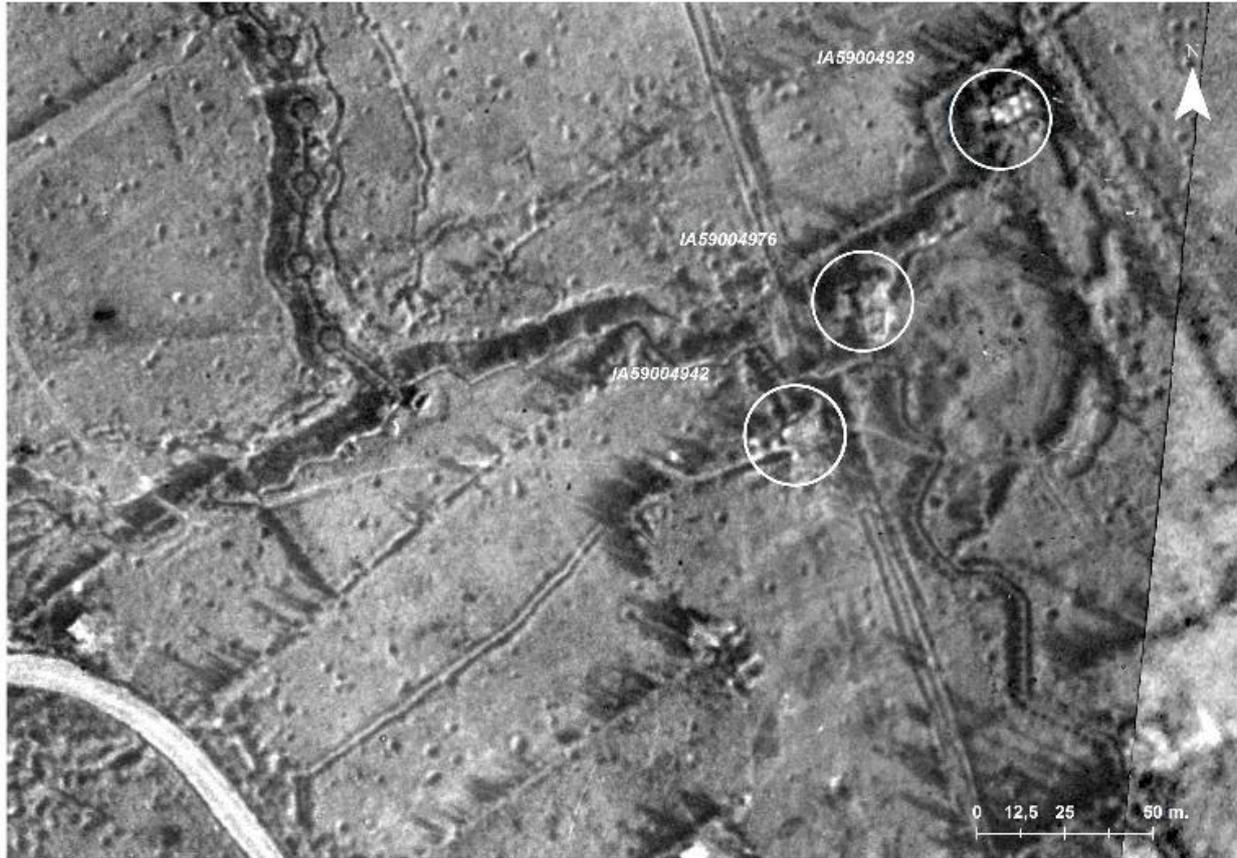
Vue de situation de l'édifice (cercle rouge) sur une photographie aérienne du 29/09/1918.
Phot. Jean-Marc Ramette
IVR32_20175900156NUCA

Vue de situation de l'édifice (cercle rouge) sur une photographie aérienne du 29/09/1918.

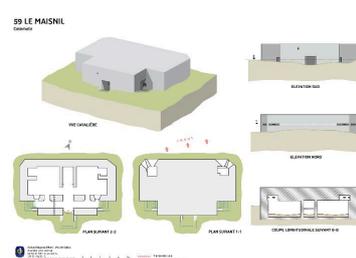
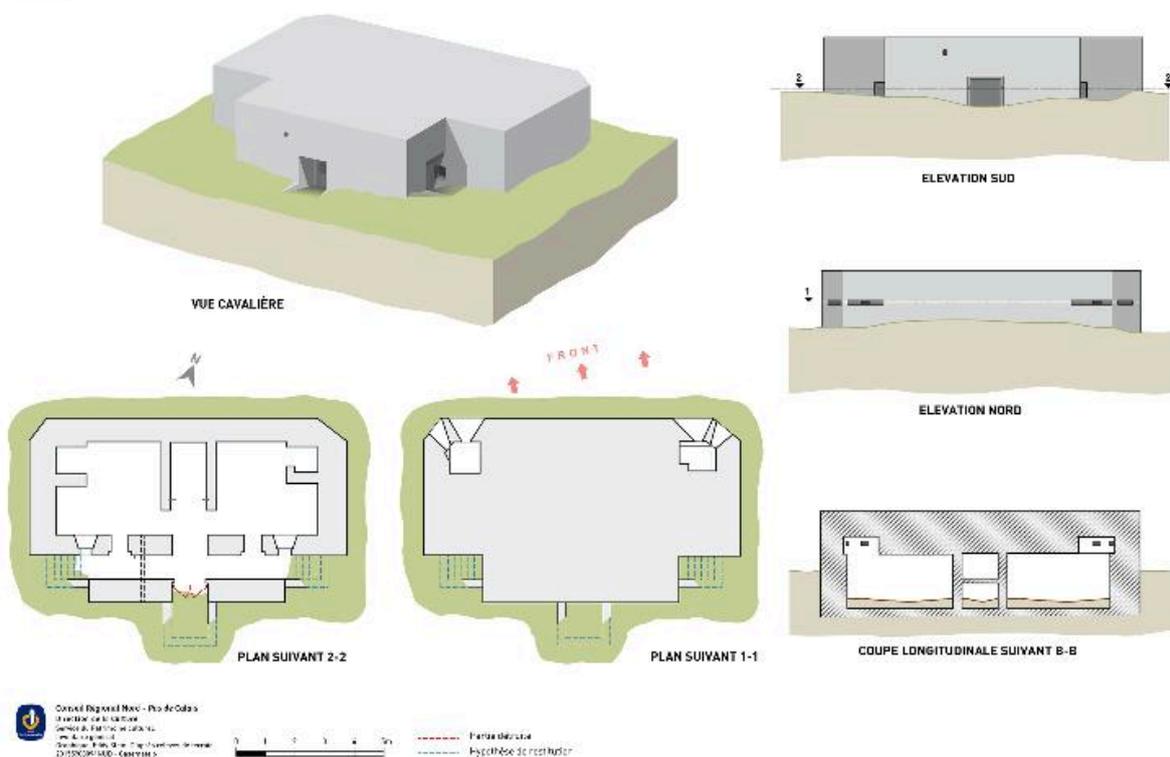
Plans, coupe, élévations et vue cavalières d'après des relevés de terrain.
Dess. Eddy Stein
IVR31_20155908094NUD

Plans, coupe, élévations et vue cavalières d'après des relevés de terrain.

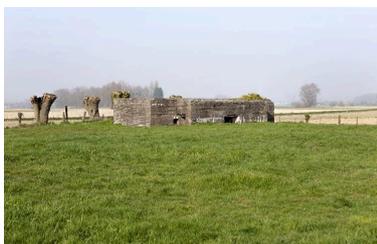
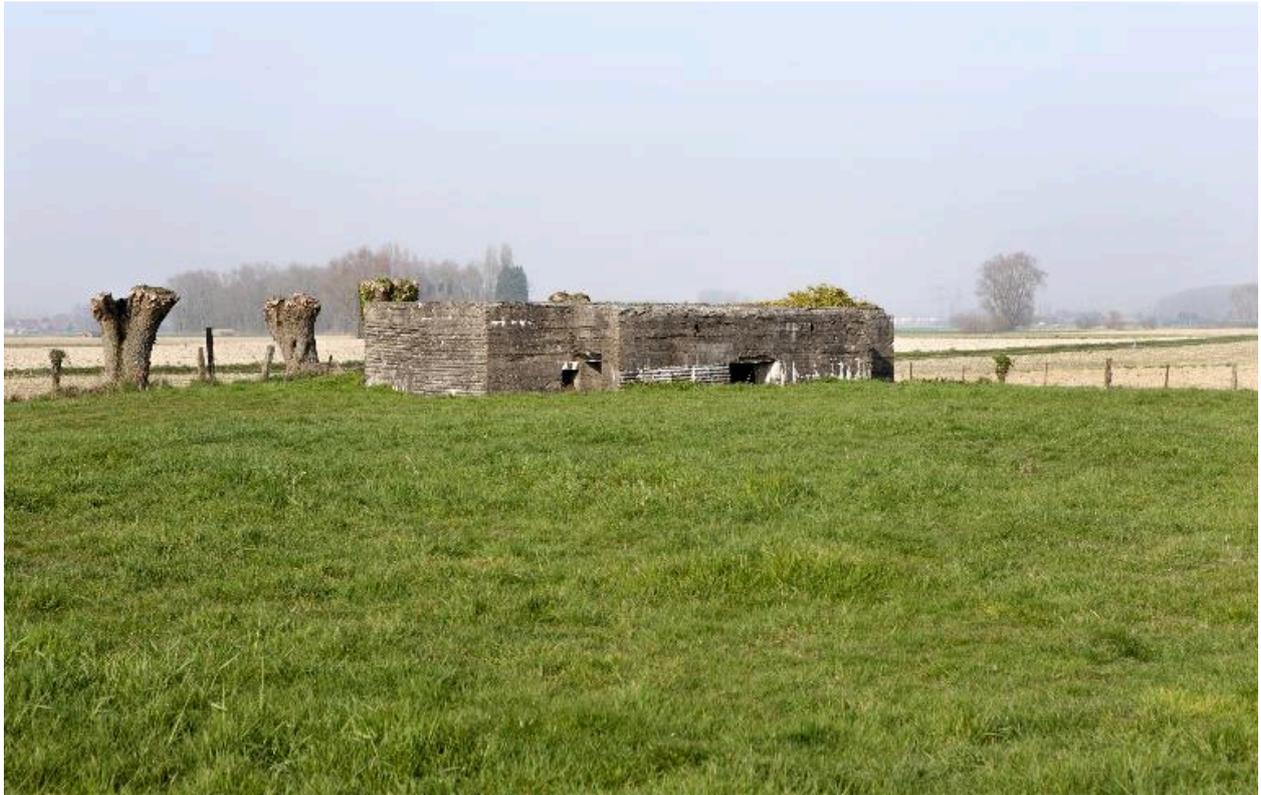
Elévation antérieure, vers le nord
Phot. Pierre Thibaut
IVR31_20145905332NUCA

Elévation antérieure, vers le nord

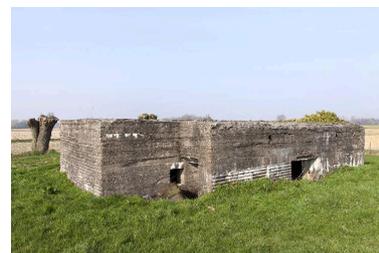
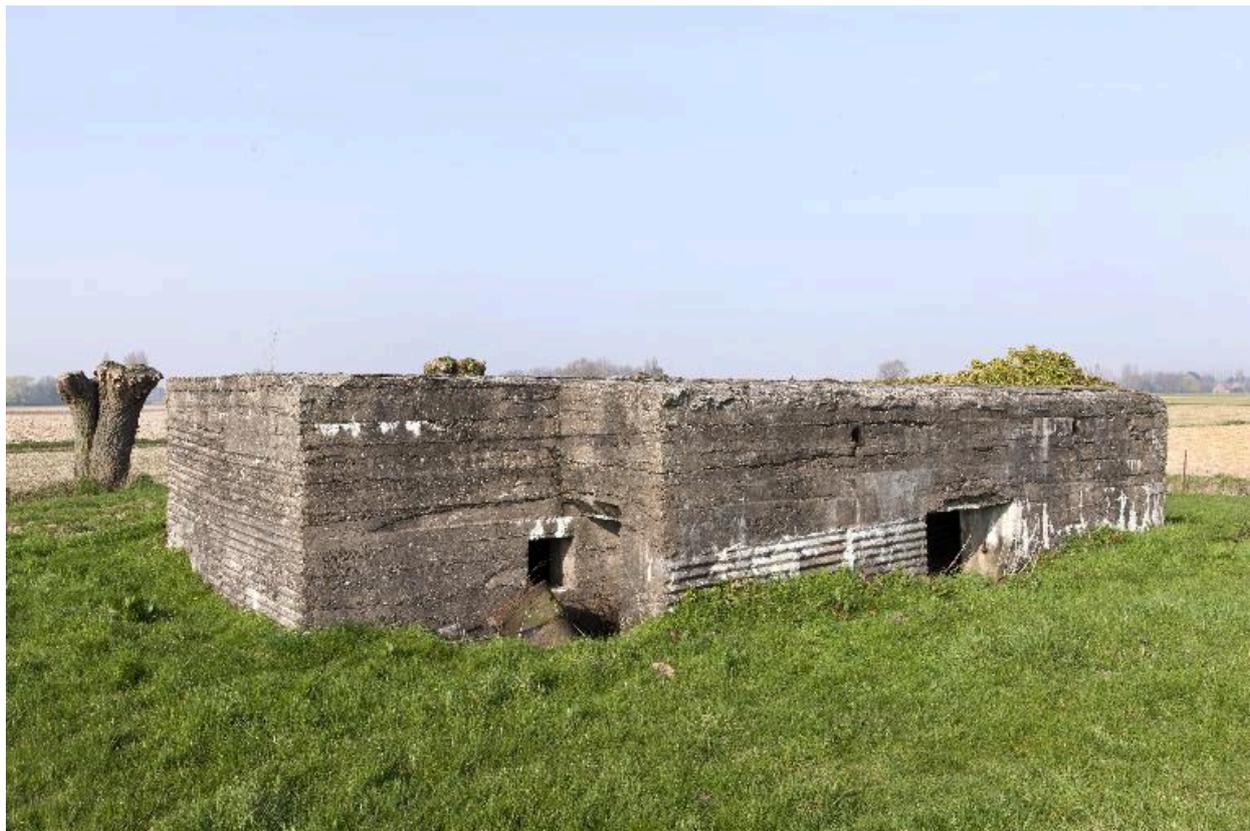
Elévation sud. Entrée ouest et sud du couloir de distribution intérieur
Phot. Jean-Marc Ramette
IVR31_20145905330NUCA

Elévation sud. Entrée ouest et sud du couloir de distribution intérieur

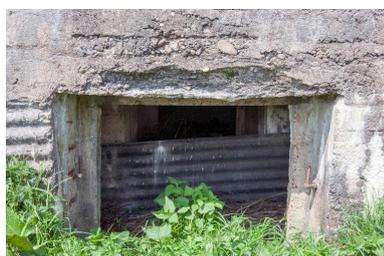
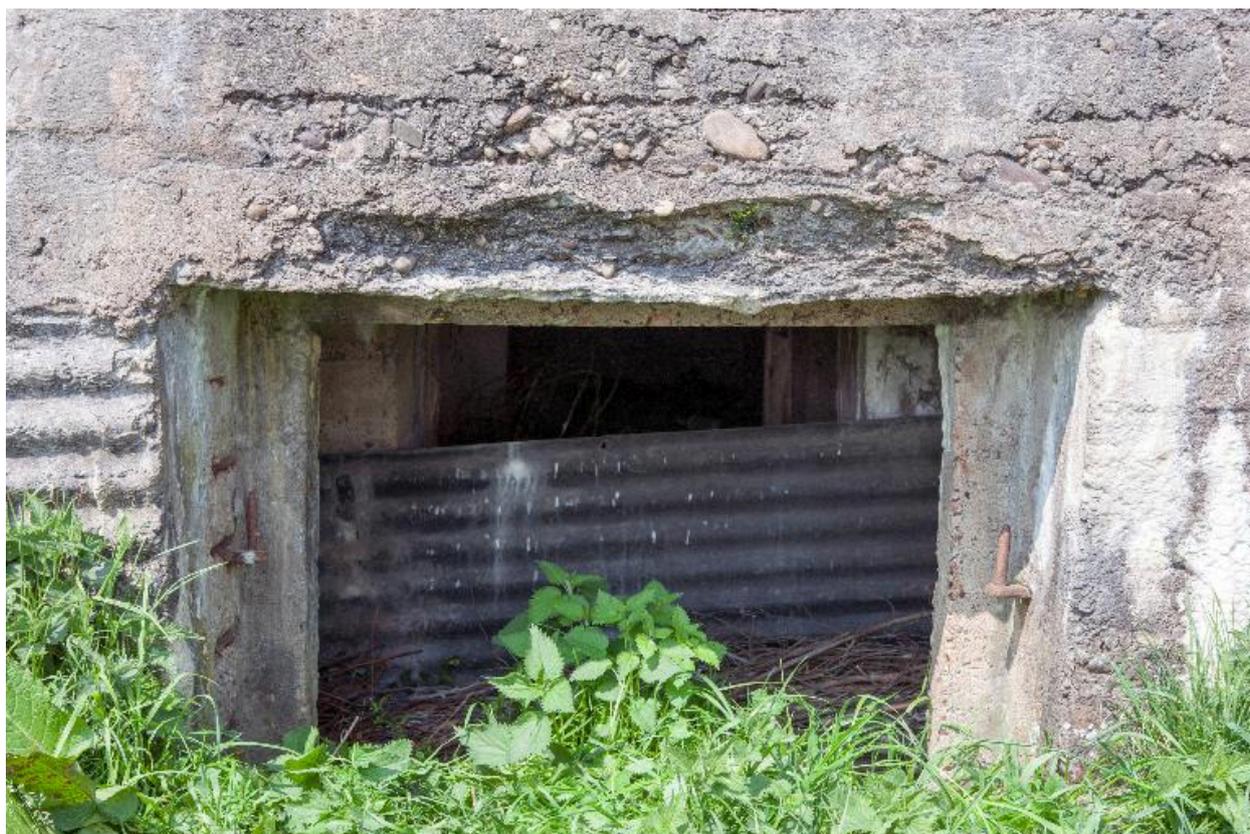
Elévation sud, entrée centrale
Phot. Pierre Thibaut
IVR31_20155901152NUCA

Elévation sud, entrée centrale

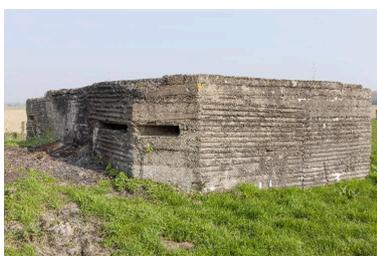
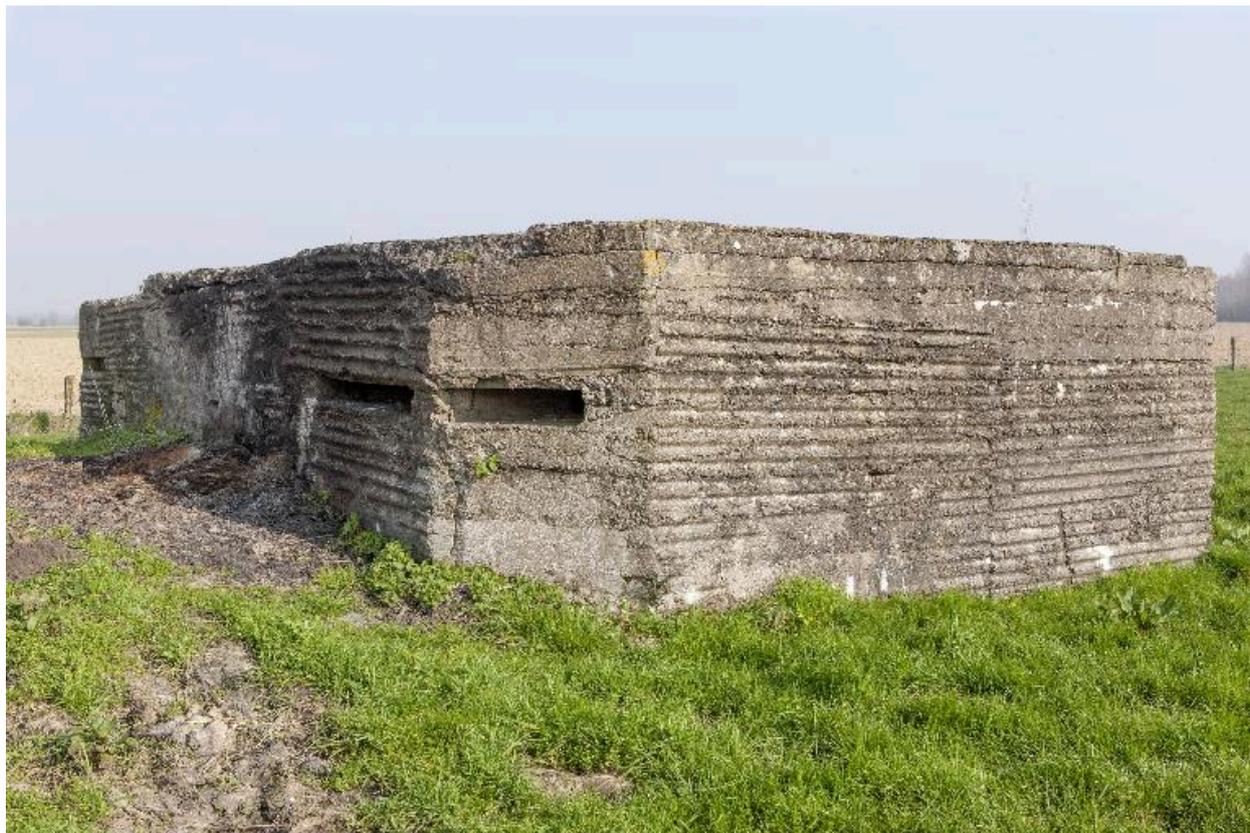
Elévations nord et ouest avec l'observatoire sur le pan coupé
Phot. Jean-Marc Ramette
IVR31_20145905329NUCA

Elévations nord et ouest avec l'observatoire sur le pan coupé

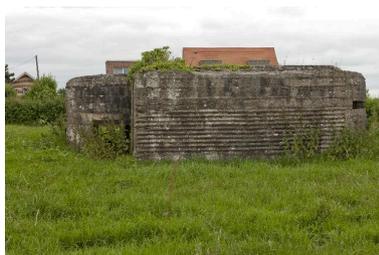
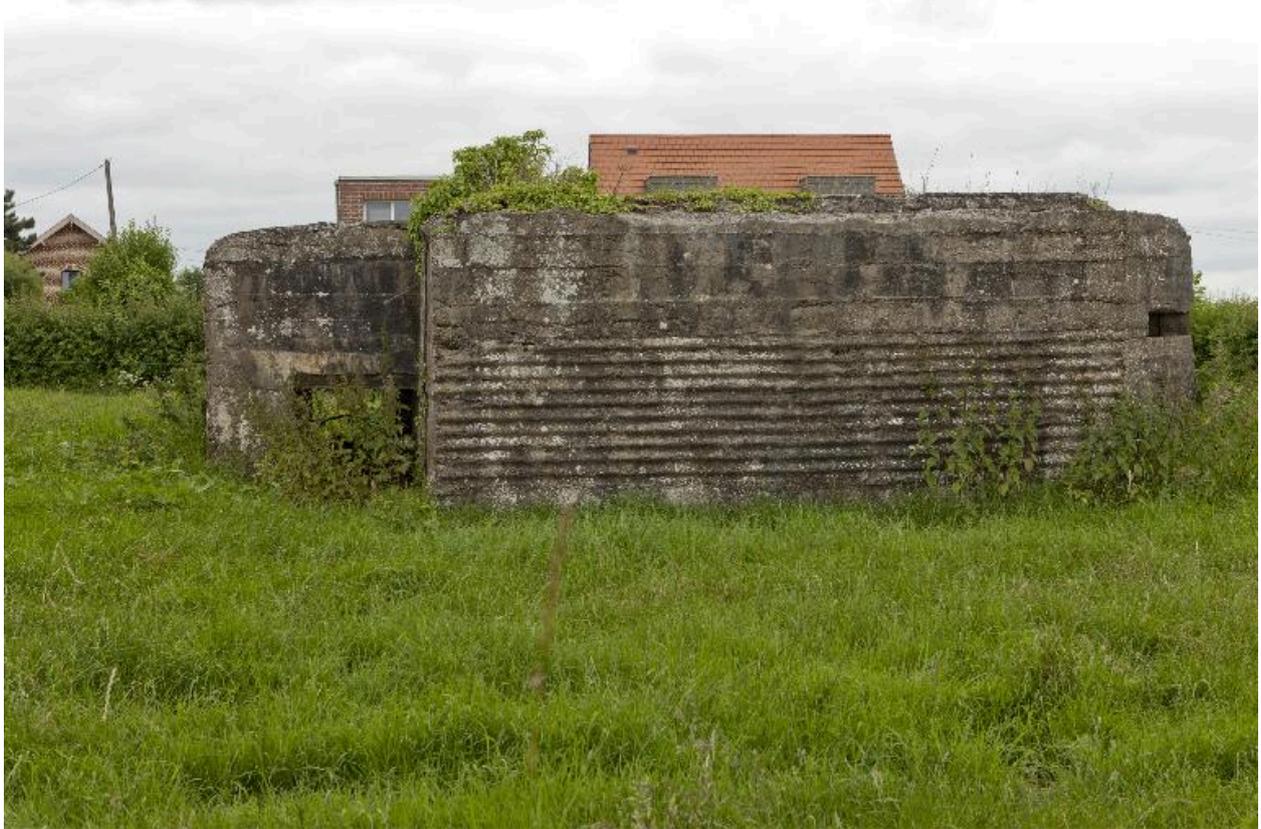
Elévation est avec couloir pare-éclats
à gauche et observatoire à droite
Phot. Jean-Marc Ramette
IVR31_20145905338NUCA

Elévation est avec couloir pare-éclats à gauche et observatoire à droite

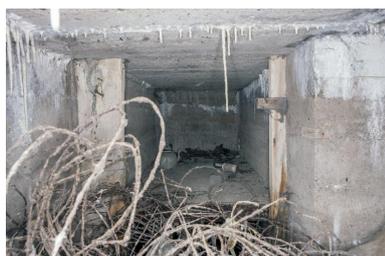
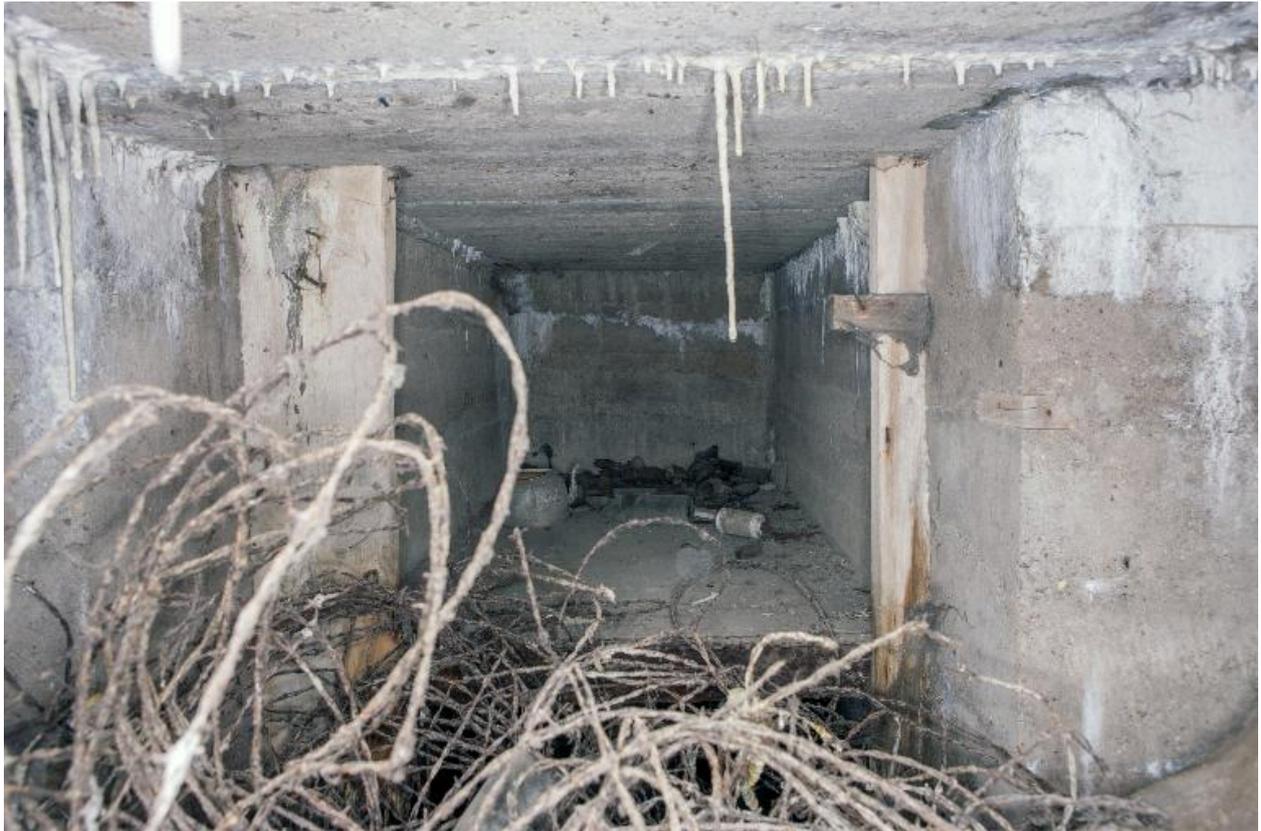
Débouché de l'entrée sud dans
le couloir de distribution.
En face une grande niche.
Phot. Pierre Thibaut
IVR31_20155901157NUCA

Débouché de l'entrée sud dans le couloir de distribution. En face une grande niche.

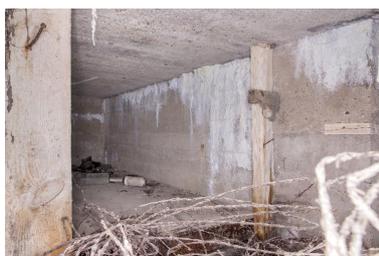
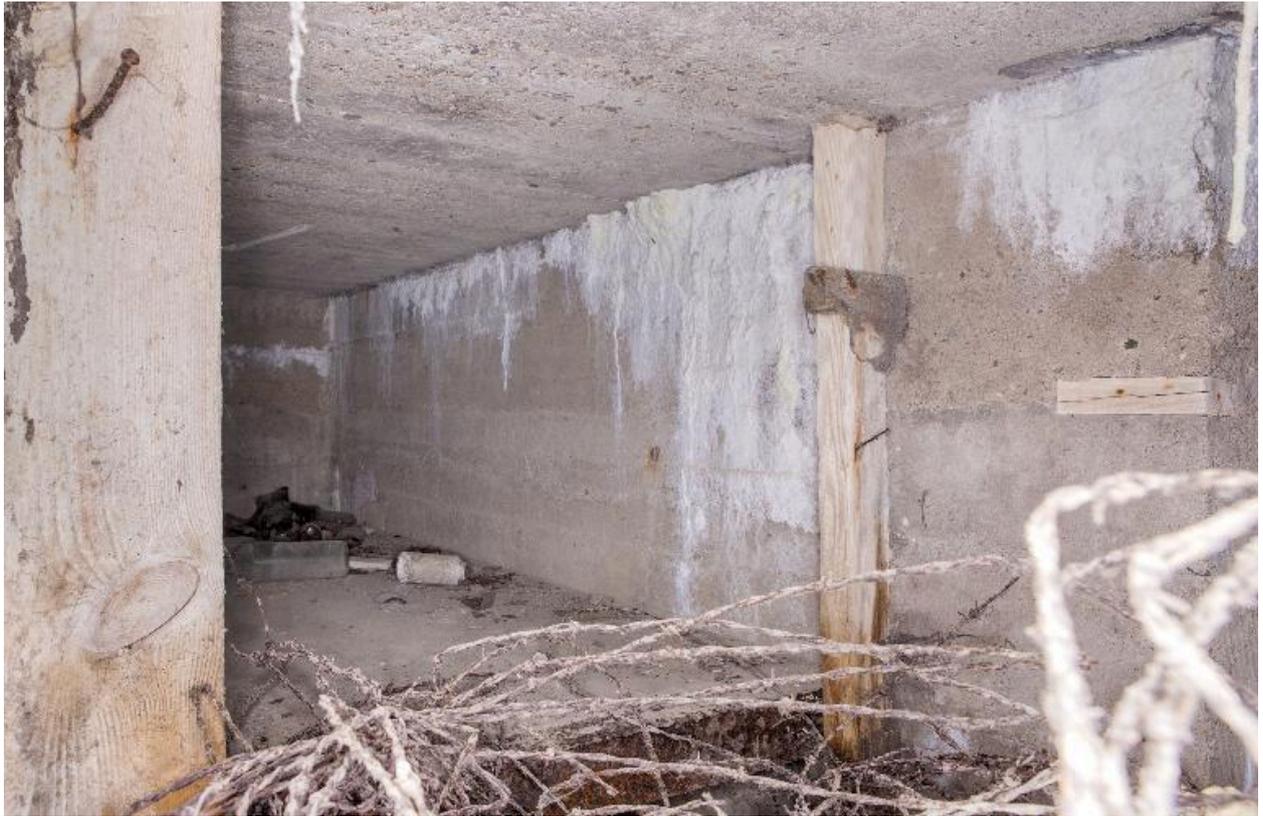
Depuis le couloir de
distribution, la niche centrale.
Phot. Pierre Thibaut
IVR32_20165901690NUCA

Depuis le couloir de distribution, la niche centrale.

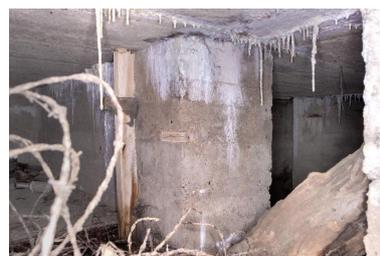
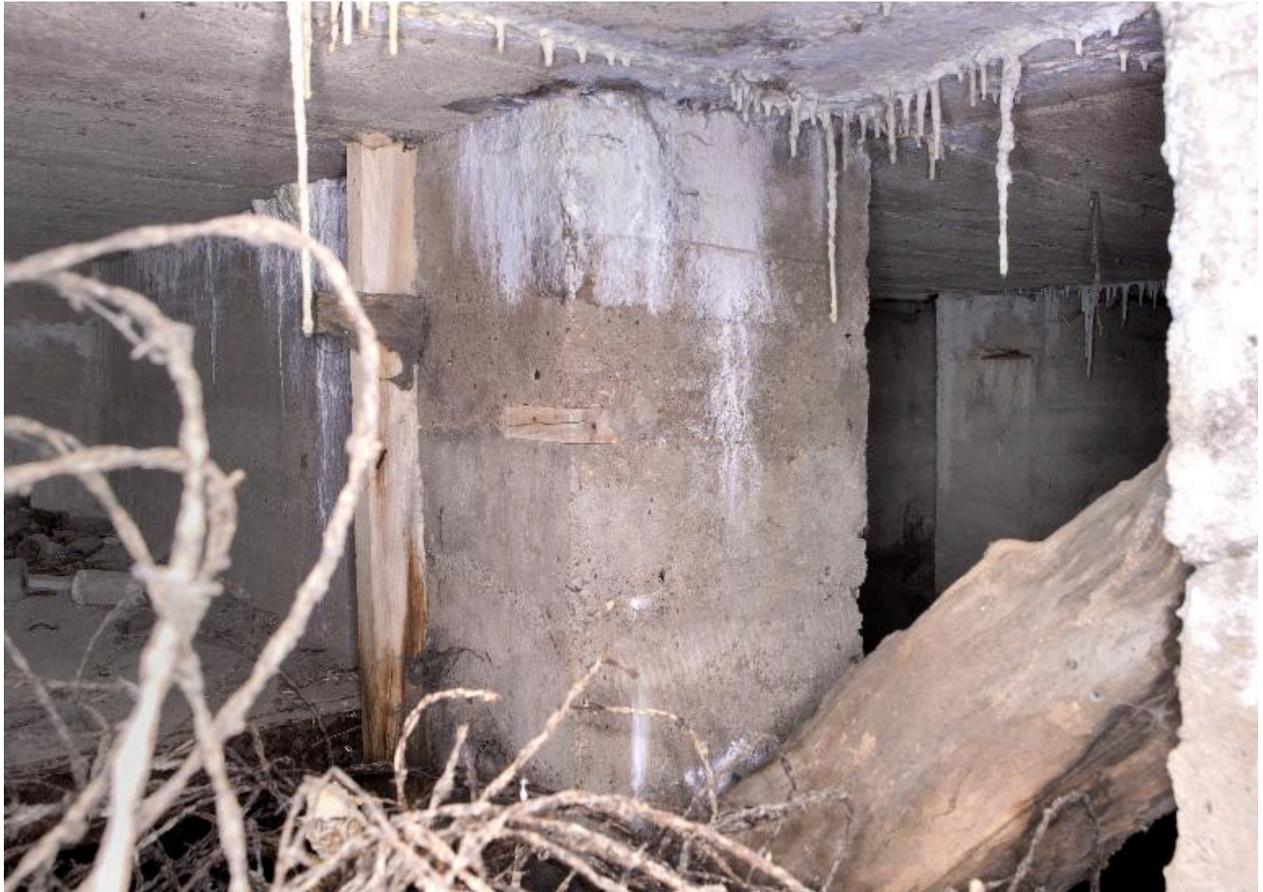
Depuis le couloir de distribution,
la niche à gauche et l'accès
à la salle ouest, à droite
Phot. Pierre Thibaut
IVR32_20165901691NUCA

Depuis le couloir de distribution, la niche à gauche et l'accès à la salle ouest, à droite

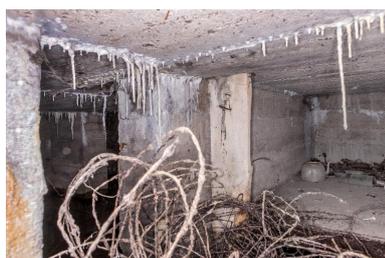
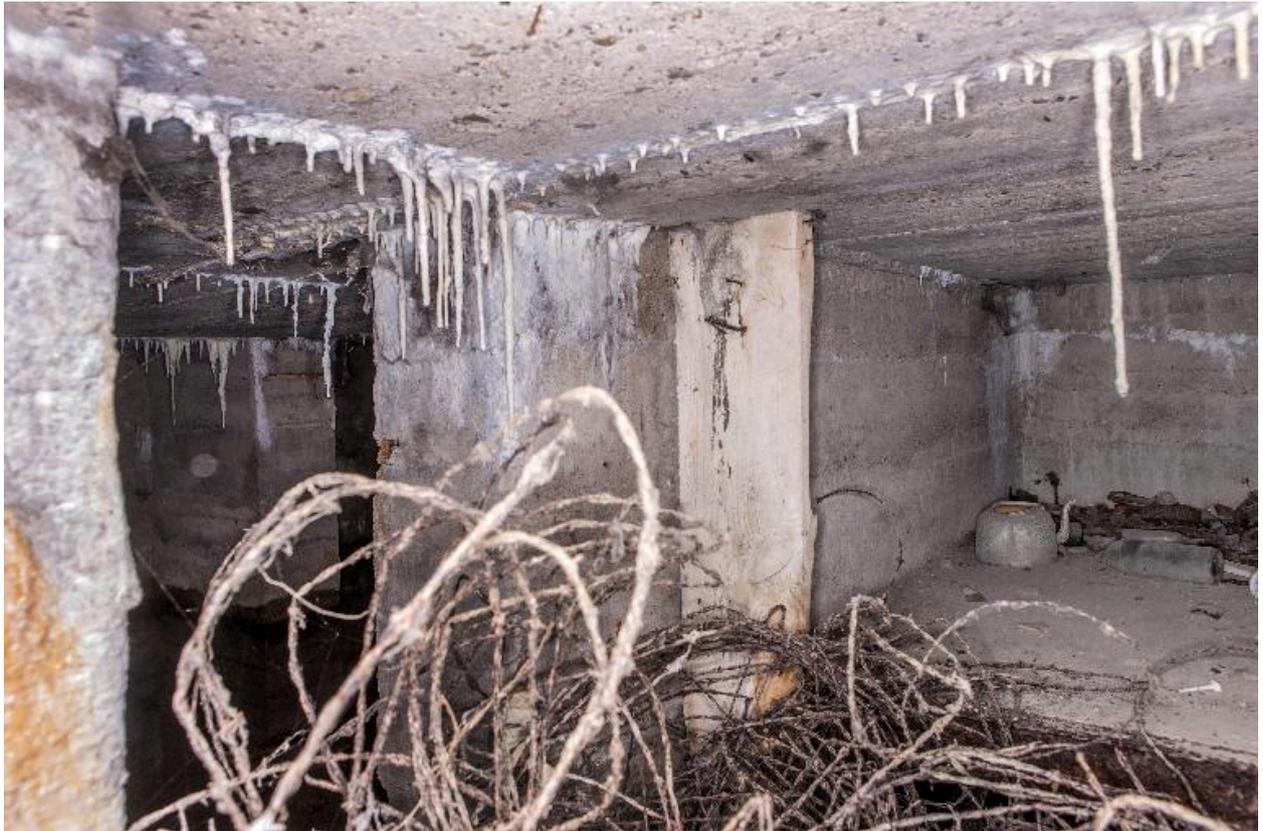
Depuis le couloir de distribution,
la niche à droite et l'accès
à la salle ouest, à gauche
Phot. Pierre Thibaut
IVR32_20165901689NUCA

Depuis le couloir de distribution, la niche à droite et l'accès à la salle ouest, à gauche

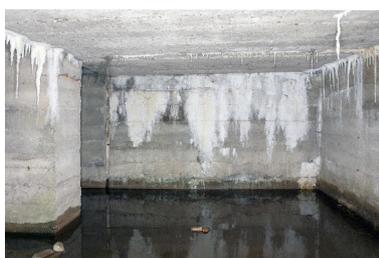
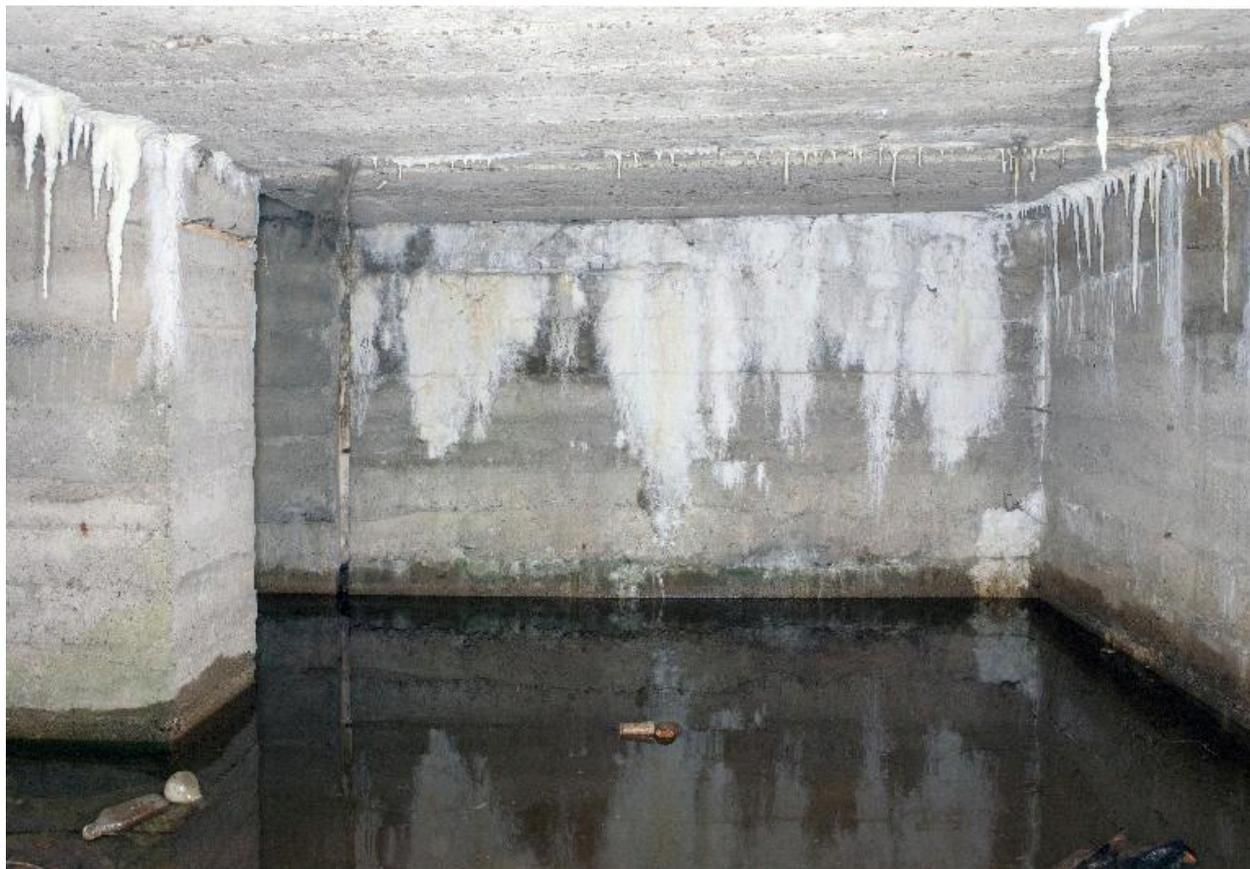
La salle ouest. Dans le fond, à gauche,
l'accès au poste d'observation (?)
Phot. Pierre Thibaut
IVR31_20155901153NUCA

La salle ouest. Dans le fond, à gauche, l'accès au poste d'observation (?)

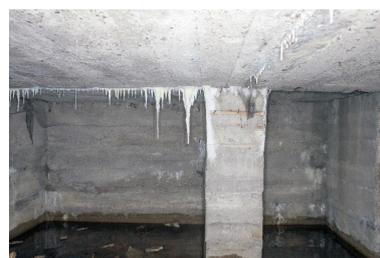
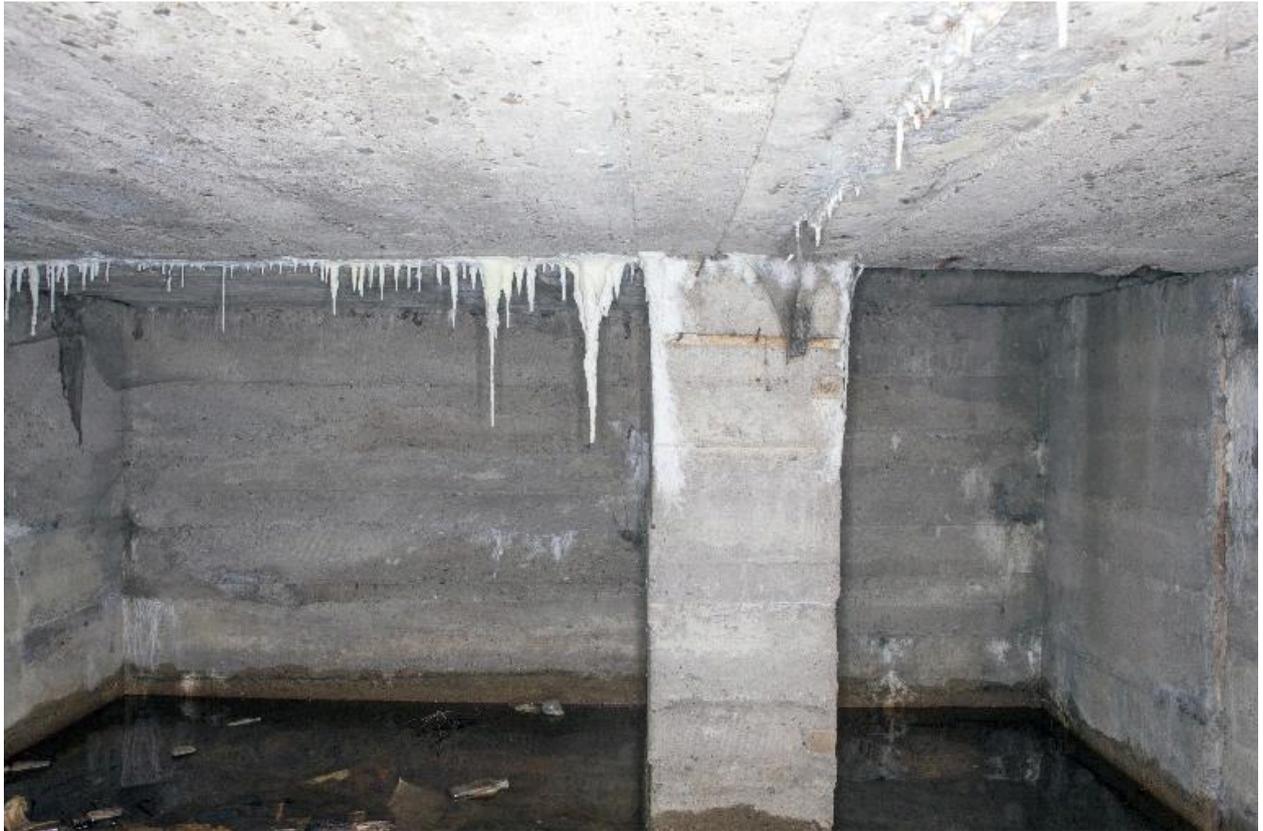
Salle ouest, mur de refend.
Accès à l'observatoire, à droite.
Phot. Pierre Thibaut
IVR31_20155901154NUCA

Salle ouest, mur de refend. Accès à l'observatoire, à droite.

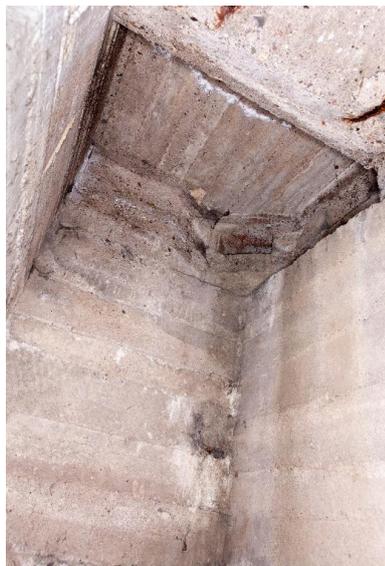
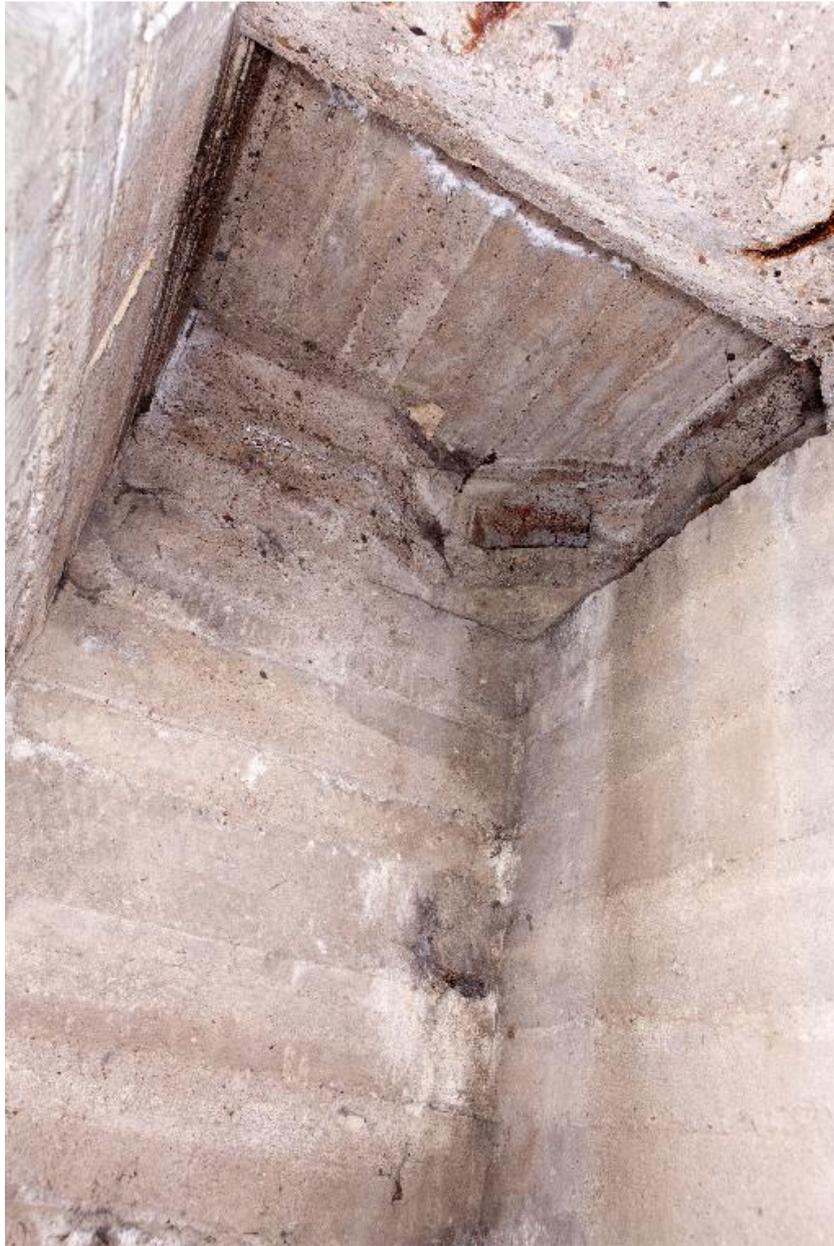
Salle ouest, en contre
plongée, l'observatoire
Phot. Pierre Thibaut
IVR32_20165901688NUCA

Salle ouest, en contre plongée, l'observatoire

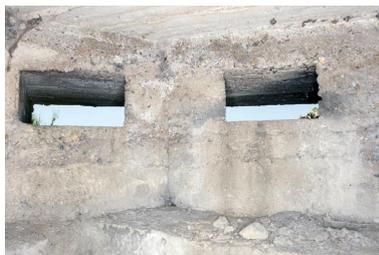
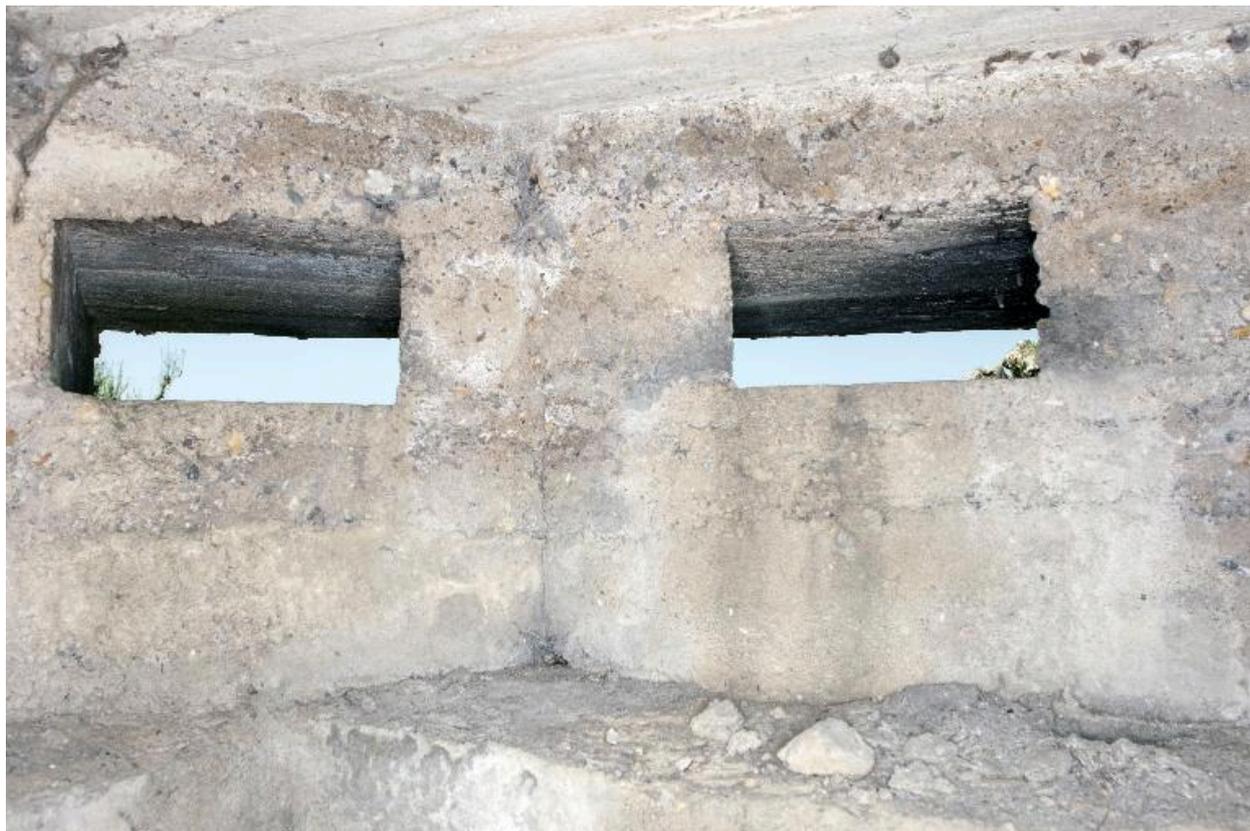
Salle ouest, embrasures
de l'observatoire
Phot. Pierre Thibaut
IVR31_20155901155NUCA

Salle ouest, embrasures de l'observatoire

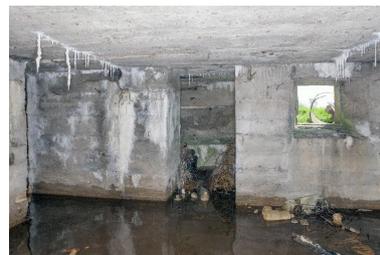
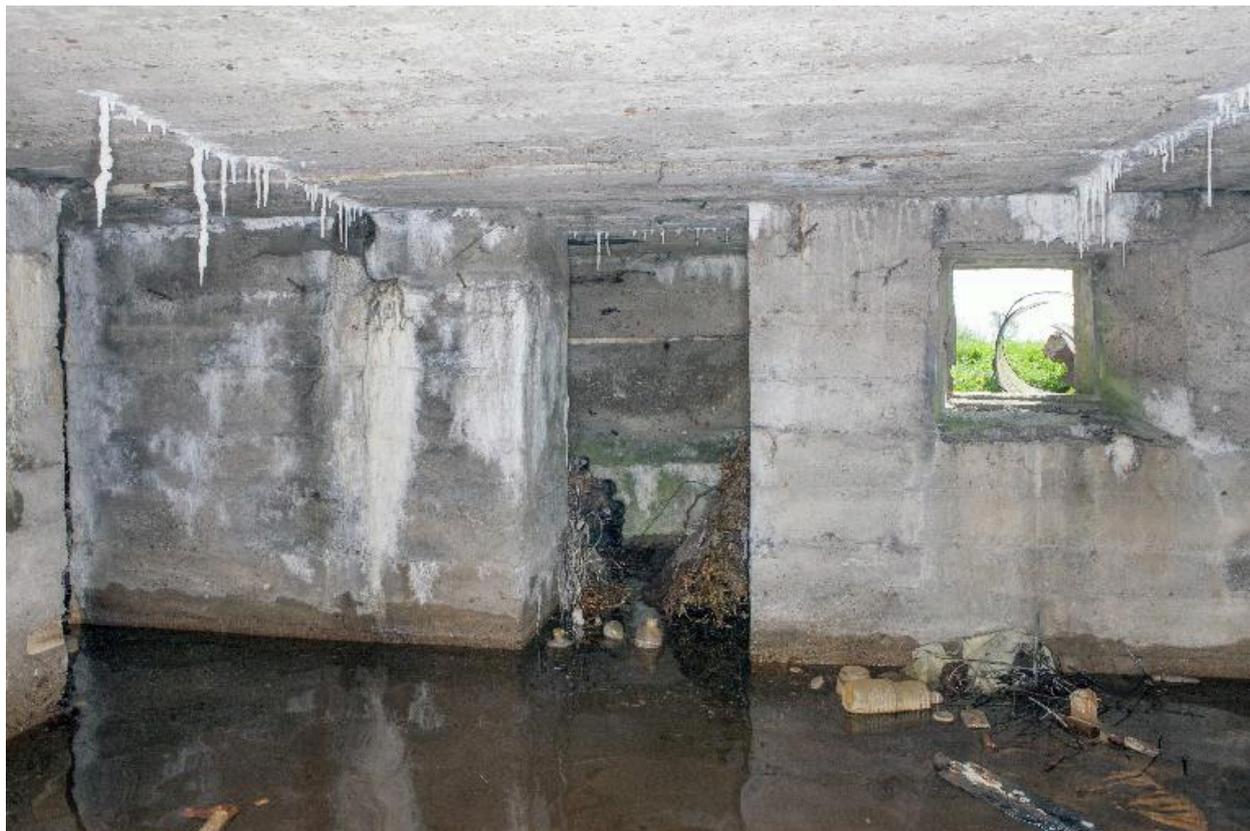
Salle ouest, depuis la base
de l'observatoire, vers le sud
Phot. Pierre Thibaut
IVR31_20155901156NUCA

Salle ouest, depuis la base de l'observatoire, vers le sud
