Hauts-de-France, Somme
Albert
65 rue Hurtu

Ancien gymnase, dit L'Espérance

Numéro de dossier : IA80010855

Cadre de l'étude : enquête thématique régionale La première Reconstruction, patrimoine de la Reconstruction

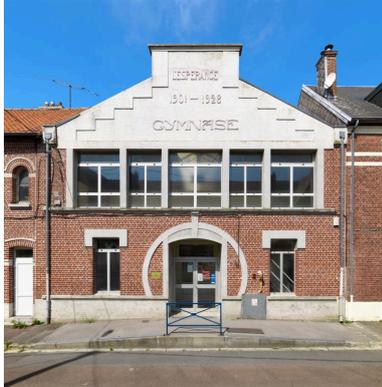
Vue de la façade sur rue.
Phot. Thierry Lefébure
IVR32_20218000033NUCA

L'édifice implanté en mitoyenneté à l'aplomb de la rue occupe la totalité de la parcelle. De plan allongé, il est construit en briques et couvert de tuiles flamandes mécaniques avec des dalles de verre au centre. Il présente une façade sur rue surmontée d'un fronton (enduit) portant l'inscription : L'ESPERANCE / 1901-1928 / GYMNASSE, et un porche dans oeuvre à arc outrepassé. L'étage carré est éclairé sur la rue par une enfilade de cinq baies.

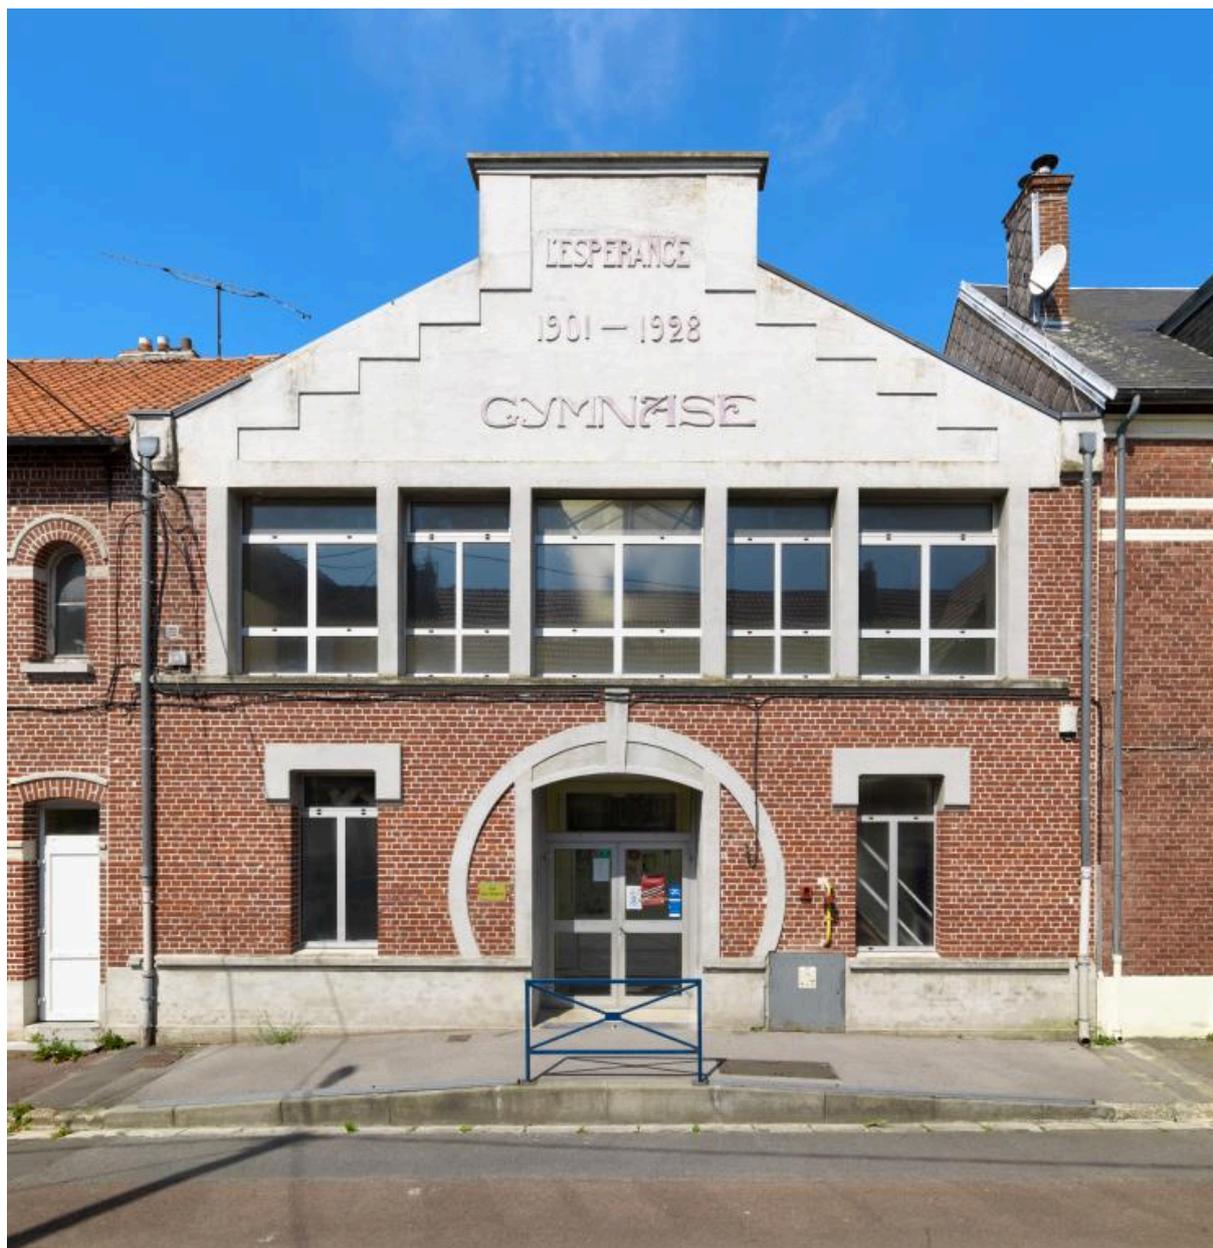
IVR32_2021800033NUCA

Vue de la façade sur rue.
