Hauts-de-France, Somme
Saint-Quentin-en-Tourmont
2 rue du Calvaire

Ancienne maison de journalier

Numéro de dossier : IA80007785
Date de l'enquête initiale : 2004
Date(s) de rédaction : 2004
Cadre de l'étude : inventaire préliminaire arrière-pays maritime picard
Degré d'étude : étudié

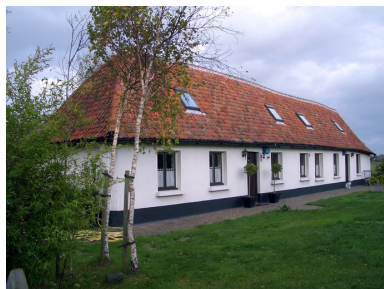
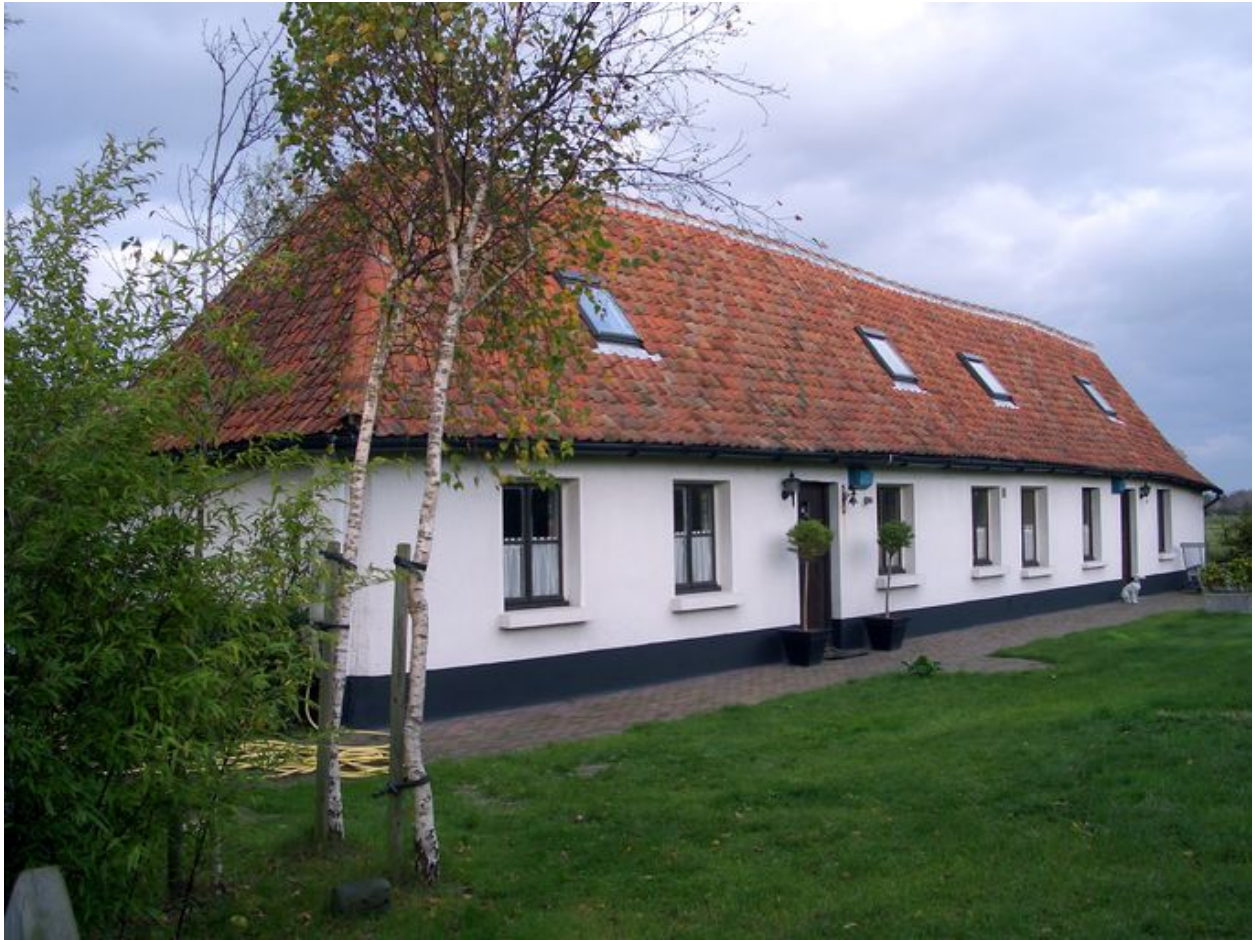
La propriété est séparée de l'espace public par une haie. La maison, longue de neuf travées, est perpendiculaire à la rue. Deux portes percent la façade principale, orientée au sud, et se répondent sur le mur gouttereau opposé. Le toit à longs pans et croupes est en pannes picardes.

Vue générale.
Phot. Inès Guérin
IVR22_20078005029NUCA

Vue générale.

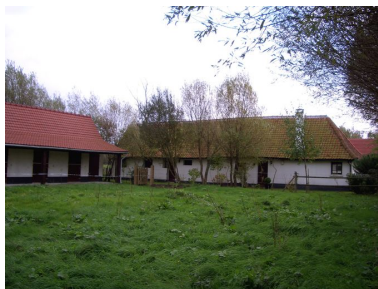
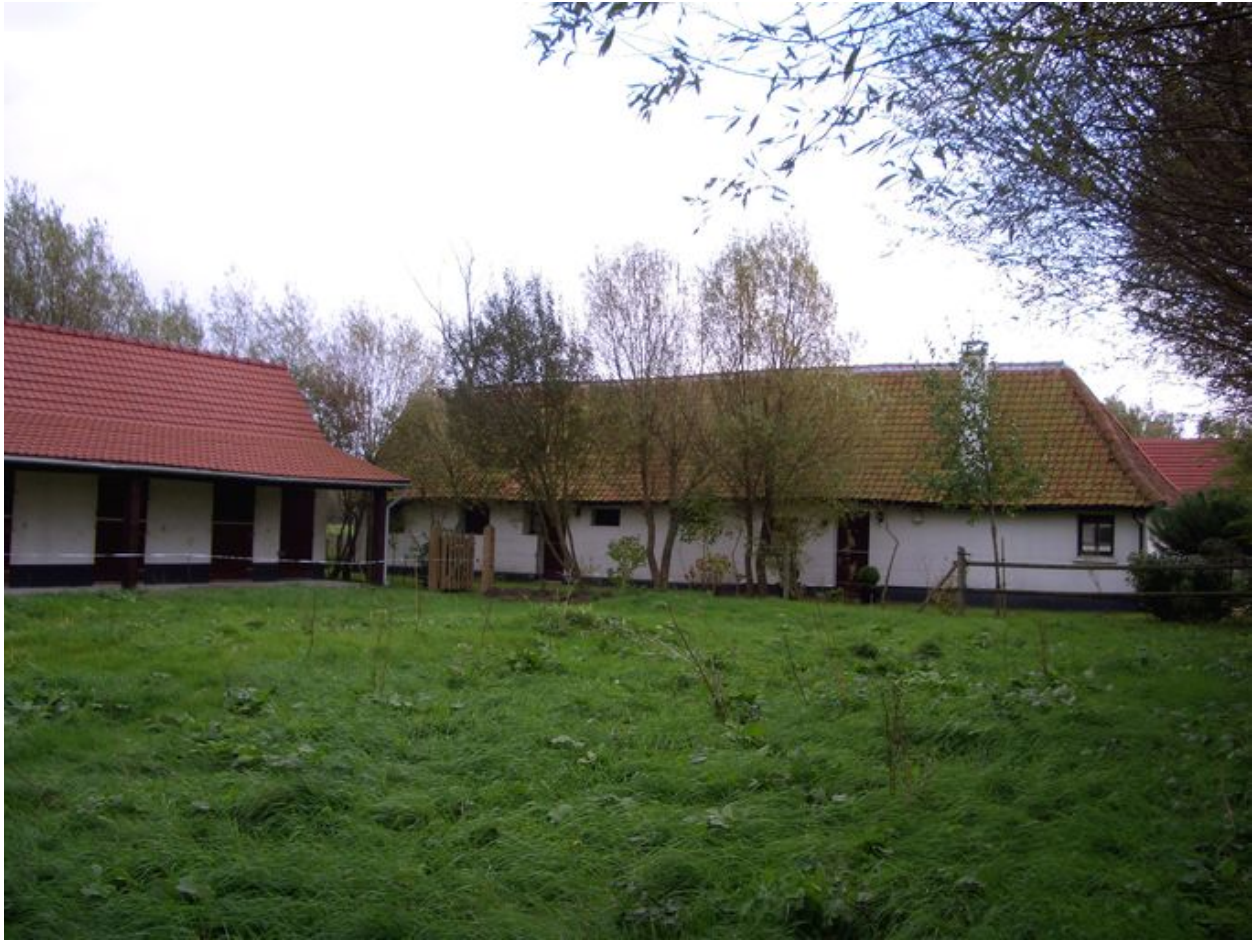
Vue postérieure.
Phot. Inès Guérin
IVR22_20078005030NUCA

Vue postérieure.
