Hauts-de-France, Somme  
Bertangles  
11 rue du Moulin

## Maison

Numéro de dossier : IA80002542  
Date de l'enquête initiale : 2002  
Date(s) de rédaction : 2002  
Cadre de l'étude : inventaire topographique Amiens métropole  
Degré d'étude : étudié

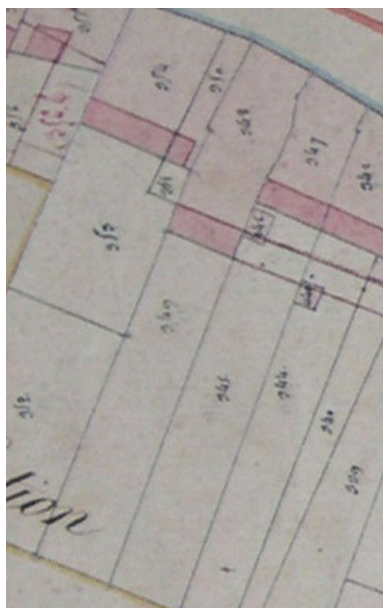
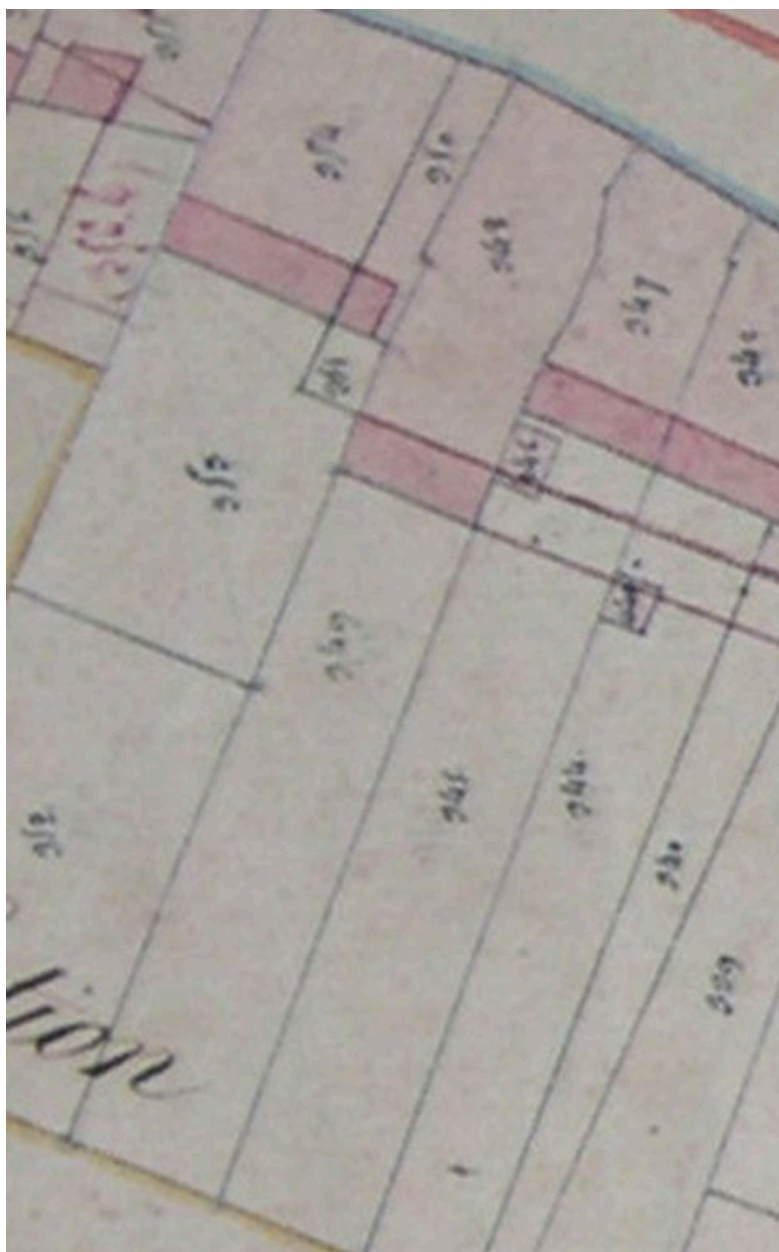
Extrait du cadastre  
napoléonien (DGI).  
Phot. Isabelle Barbedor  
IVR22\_20038010327NUCA

Extrait du cadastre napoléonien (DGI).

Un corps de bâtiment de plan allongé s'appuyant sur les limites latérales de la parcelle est visible sur le cadastre napoléonien de 1810 (doc. 1). L'état de section indique qu'elle appartient à un houpier.

L'édifice visible sur le cadastre napoléonien peut être daté du début du 19e siècle, comme l'indique également le décor ajouré de l'imposte de la porte d'entrée. Une dépendance latérale, aujourd'hui disparue, prolongeait sans doute le corps de logis à l'ouest.

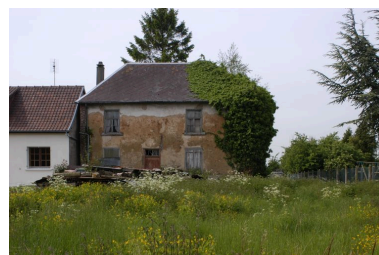
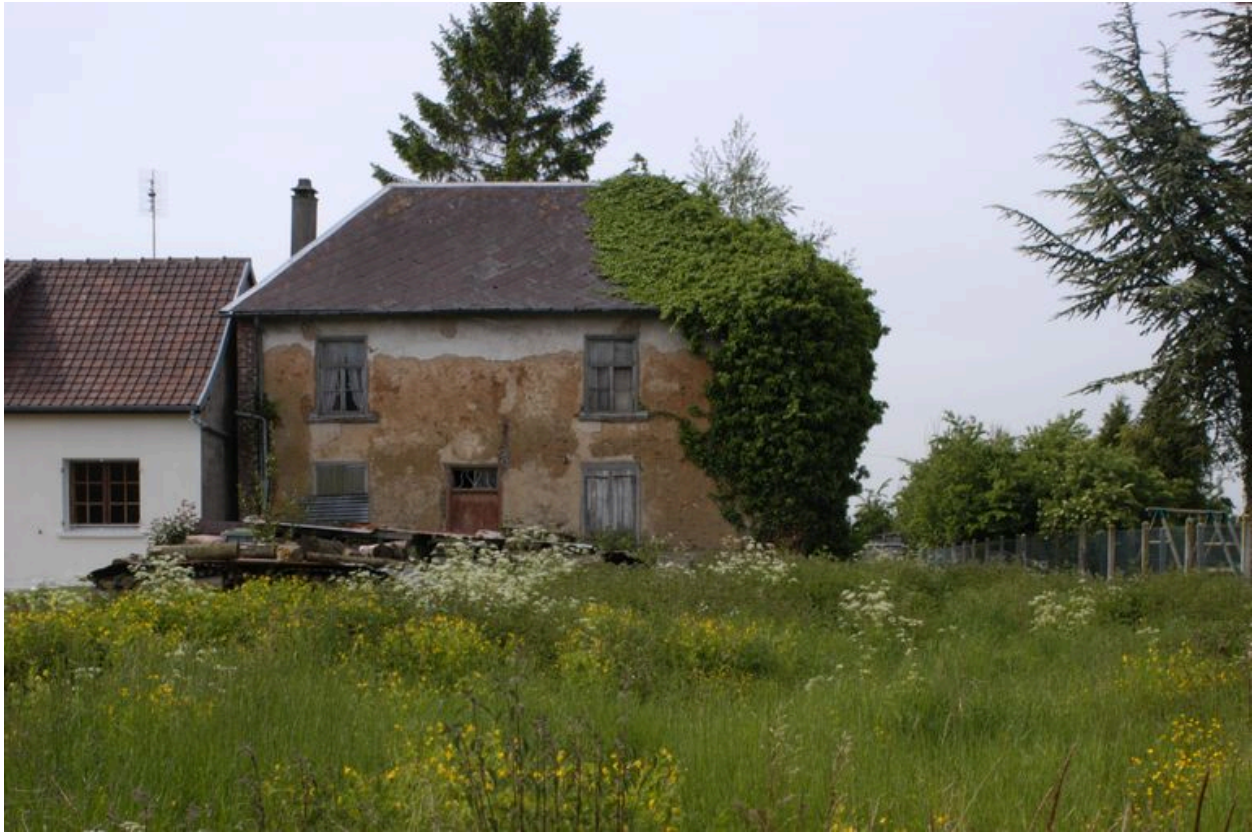
Vue de la façade nord.  
Phot. Thierry Lefébure  
IVR22\_20038000399NUCA

Vue de la façade nord.

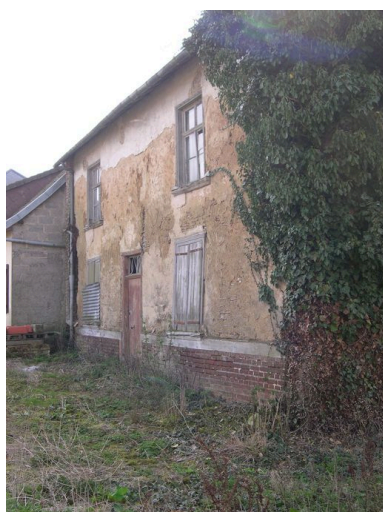
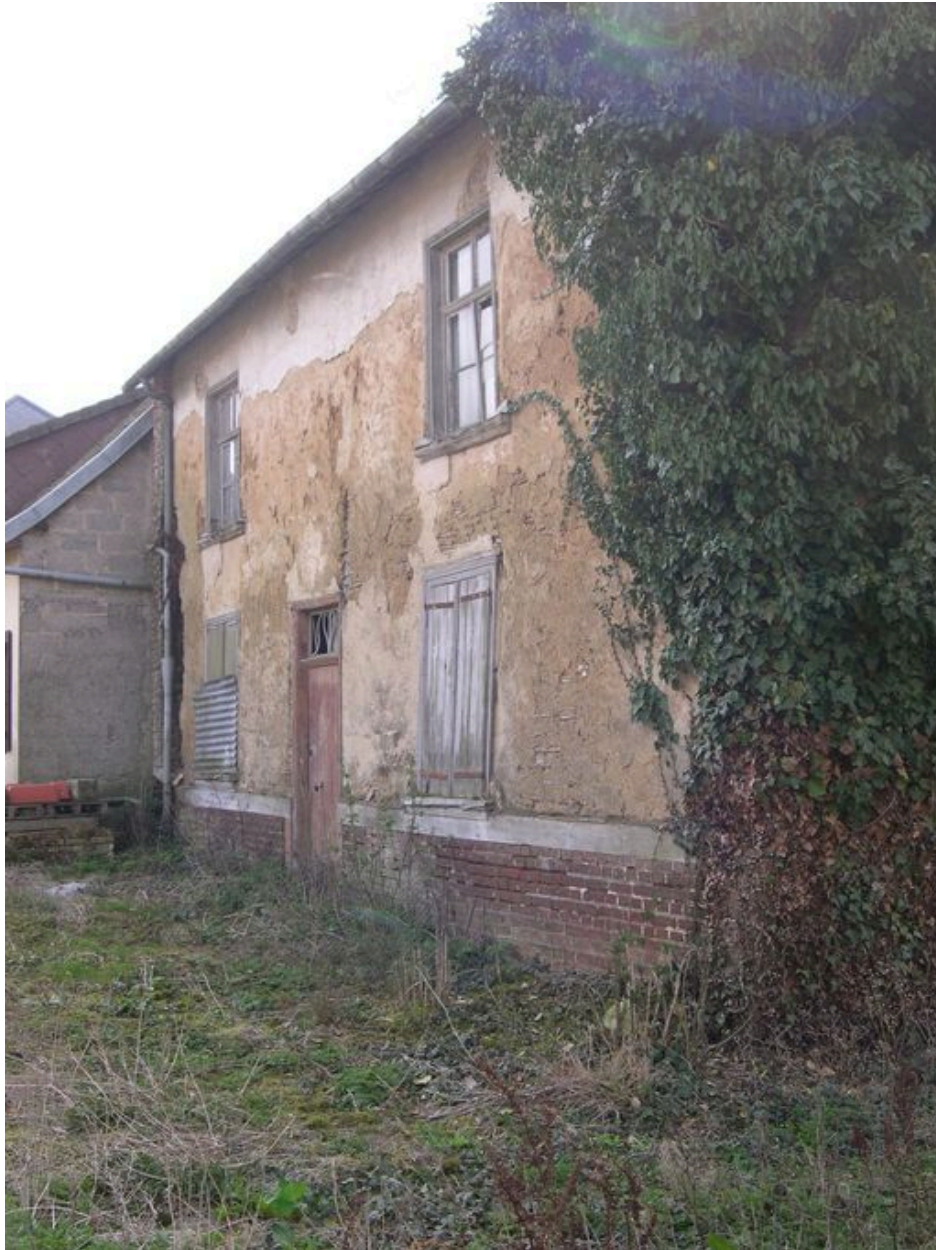
Détail sur la façade antérieure.  
Phot. Isabelle Barbedor  
IVR22\_20038010153NUCA

Détail sur la façade antérieure.

Edifice implanté en fort retrait de la voie. Construit en briques (pignons et solin) et en pan de bois hourdé en torchis et masqué par un enduit, il est couvert d'ardoises. Comme on peut le voir (fig. 3) la façade conserve partiellement l'enduit qui protégeait le torchis. La toiture à croupes présente un léger coyau. La façade antérieure (nord) compte 3 travées, dont 1 travée faible au centre marquée par la porte d'entrée, dont l'imposte conserve un décor ajouré en forme de coeur.
