Hauts-de-France, Somme
Bertangles
11 rue du Moulin

Maison

Numéro de dossier : IA80002542
Date de l'enquête initiale : 2002
Date(s) de rédaction : 2002
Cadre de l'étude : inventaire topographique Amiens métropole
Degré d'étude : étudié

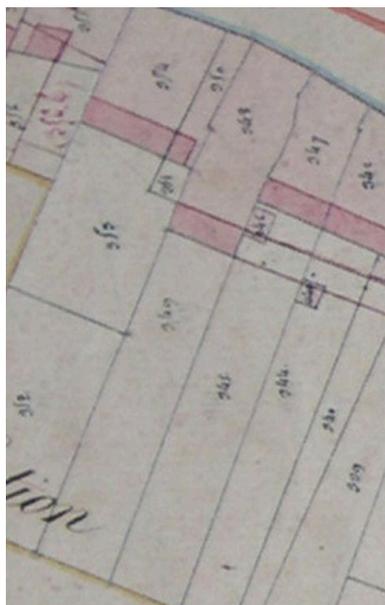
Extrait du cadastre
napoléonien (DGI).
Phot. Isabelle Barbedor
IVR22_20038010327NUCA

Un corps de bâtiment de plan allongé s'appuyant sur les limites latérales de la parcelle est visible sur le cadastre napoléonien de 1810 (doc. 1). L'état de section indique qu'elle appartient à un houpier.

L'édifice visible sur le cadastre napoléonien peut être daté du début du 19e siècle, comme l'indique également le décor ajouré de l'imposte de la porte d'entrée. Une dépendance latérale, aujourd'hui disparue, prolongeait sans doute le corps de logis à l'ouest.

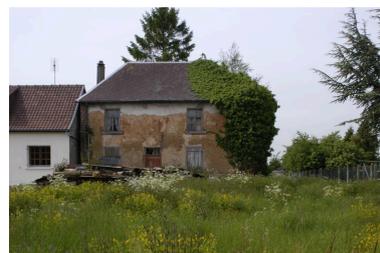
Vue de la façade nord.
Phot. Thierry Lefebure
IVR22_20038000399NUCA

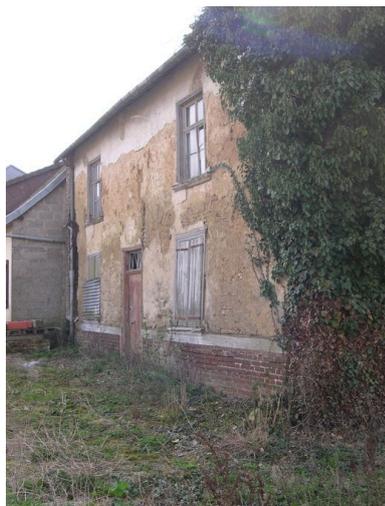
Détail sur la façade antérieure.
Phot. Isabelle Barbedor
IVR22_20038010153NUCA

Edifice implanté en fort retrait de la voie. Construit en briques (pignons et solin) et en pan de bois hourdé en torchis et masqué par un enduit, il est couvert d'ardoises. Comme on peut le voir (fig. 3) la façade conserve partiellement l'enduit qui protégeait le torchis. La toiture à croupes présente un léger coyau. La façade antérieure (nord) compte 3 travées, dont 1 travée faible au centre marquée par la porte d'entrée, dont l'imposte conserve un décor ajouré en forme de coeur.

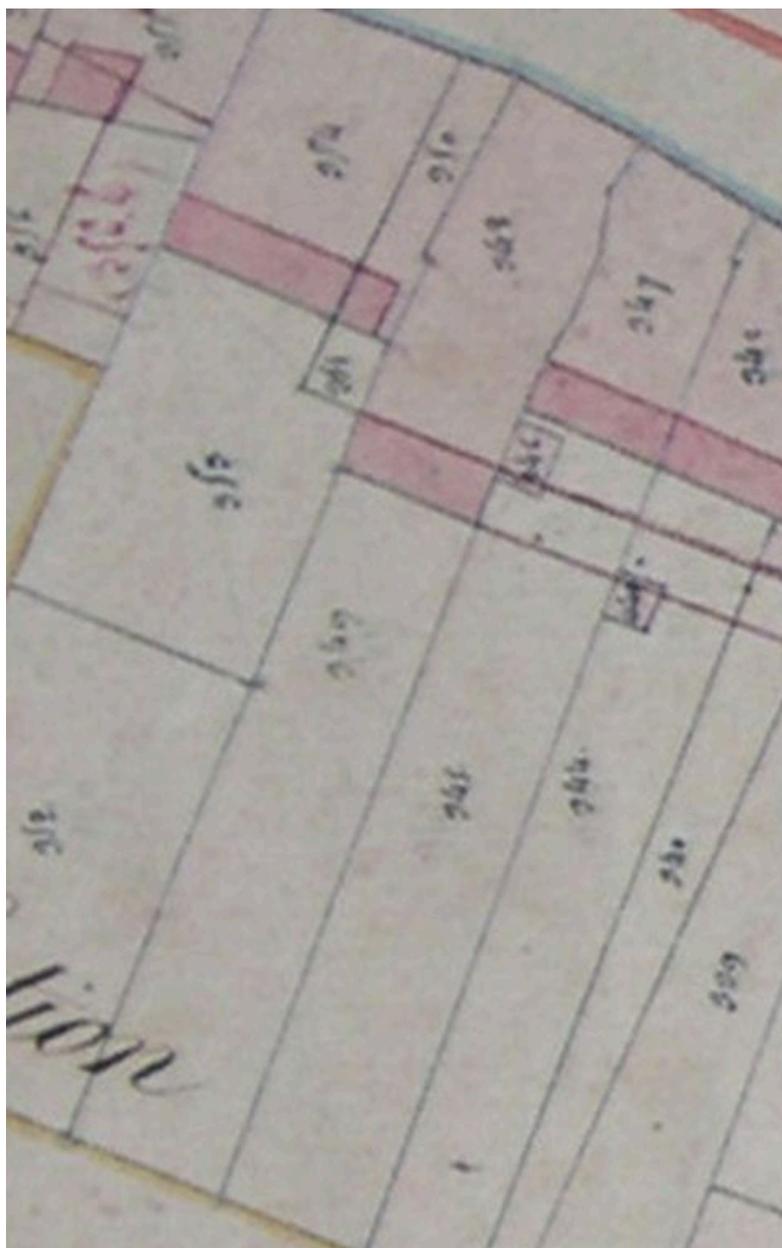
Extrait du cadastre napoléonien (DGI).

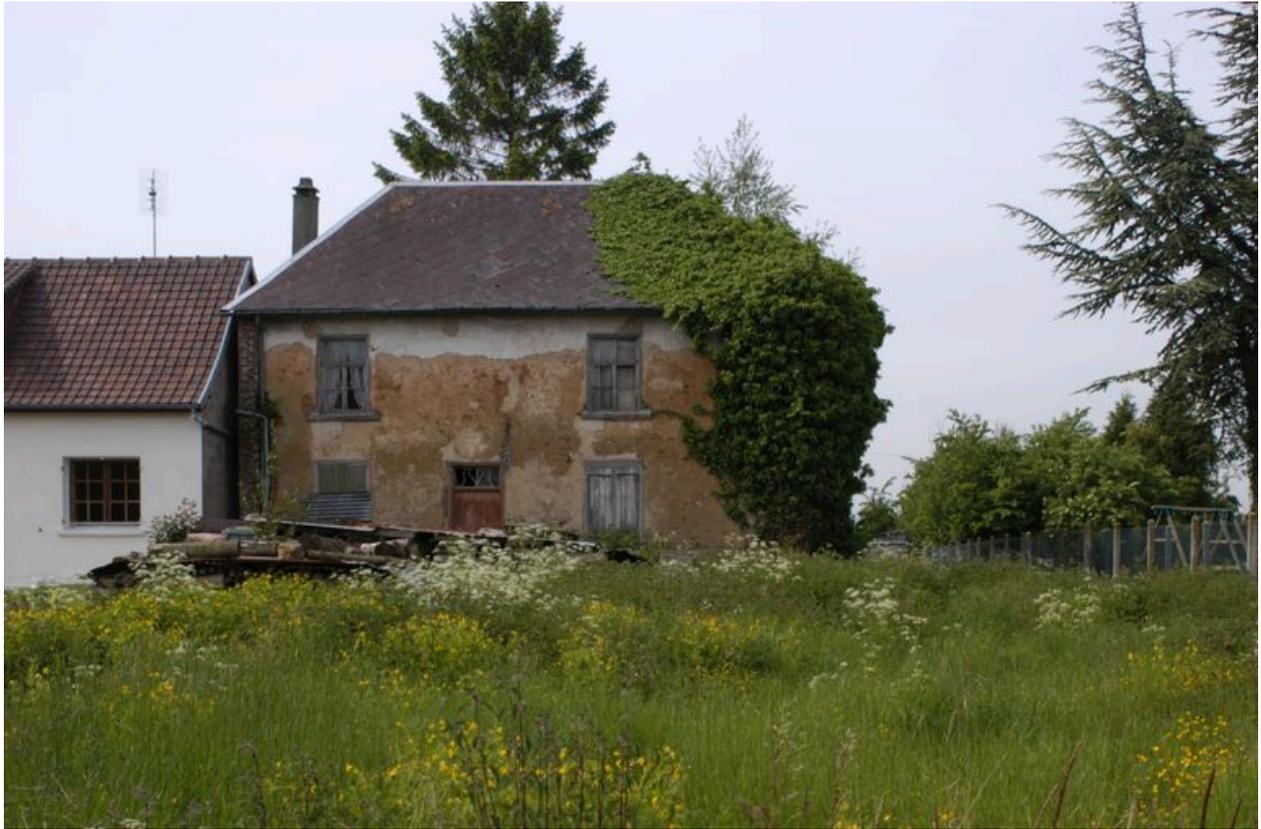
Vue de la façade nord.

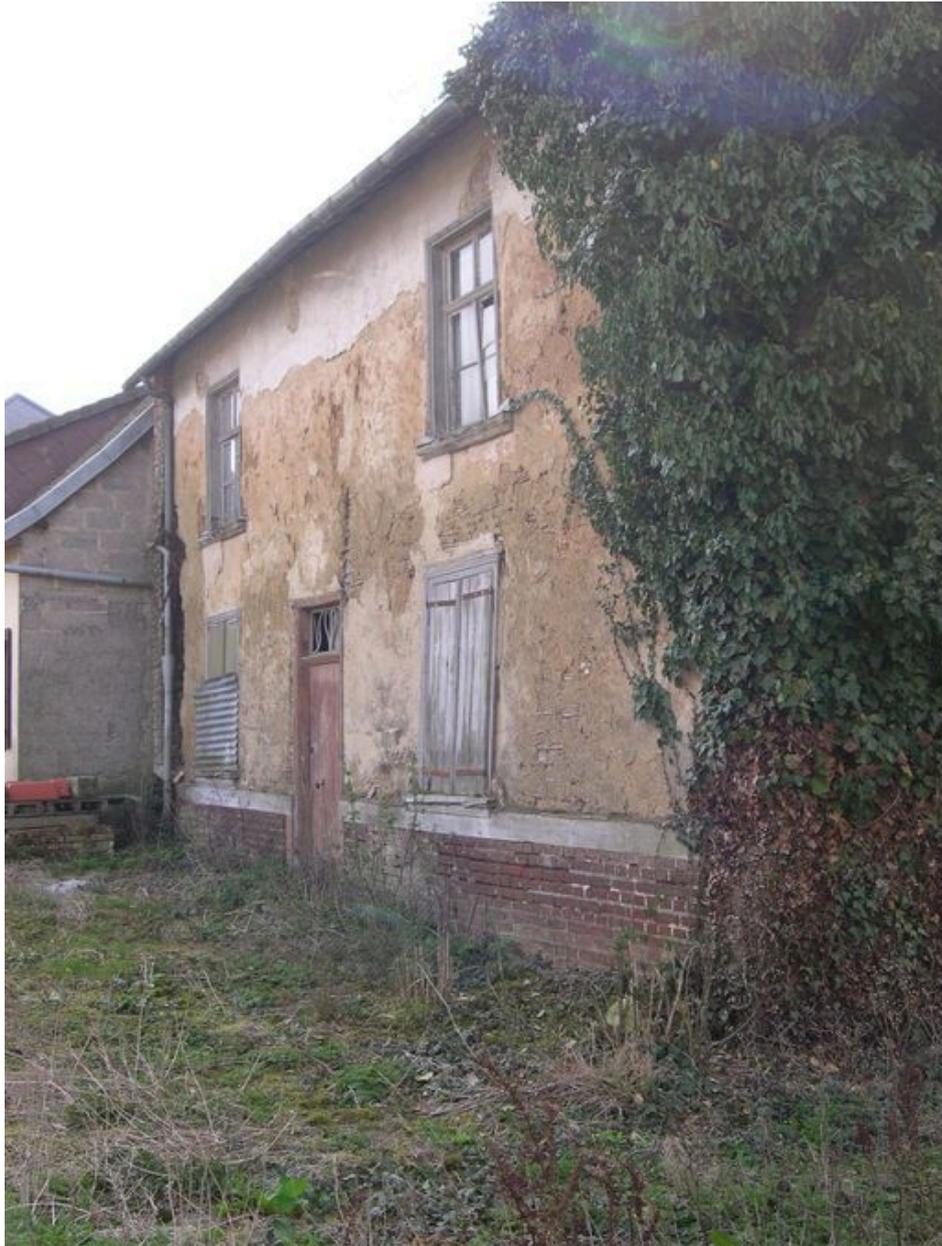
Détail sur la façade antérieure.
