Hauts-de-France, Oise
Oroër
Boursines

L'habitat du hameau de Boursines

Numéro de dossier : IA60005304

Cadre de l'étude : inventaire topographique Communauté de communes Oise Picarde

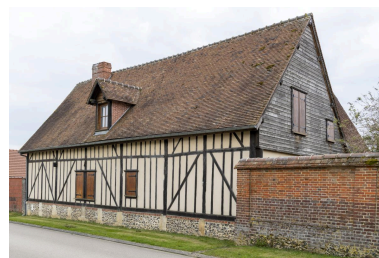
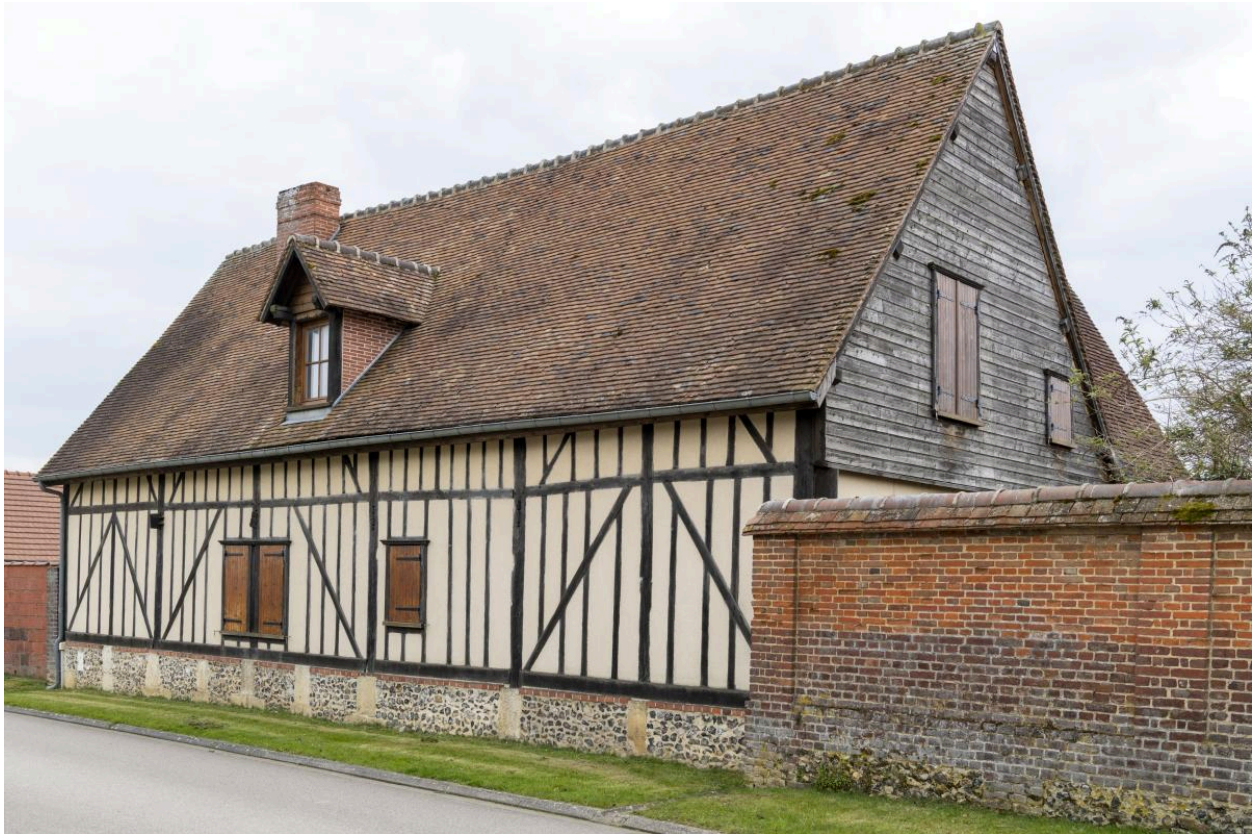
Logis sur rue, n°26 rue de Boursines, vue depuis le nord-ouest.
Phot. Marc Kérignard
IVR32_20216000300NUCA

Logis sur rue, n°26 rue de Boursines, vue depuis le nord-ouest.

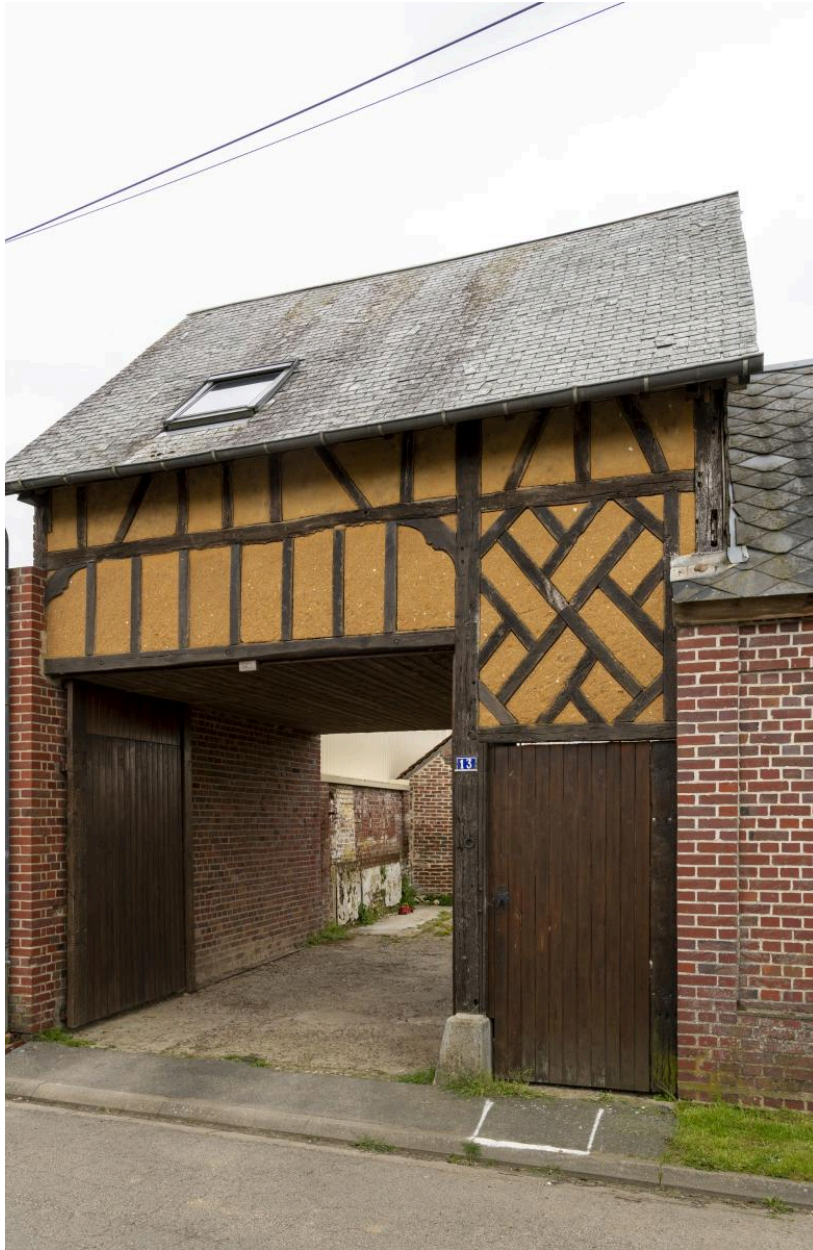
Entrée charretière, n°13 rue du
Byon, vue depuis le nord-est.

Entrée charretière, n°13 rue du Byon, vue depuis le nord-est.

Toutefois, la fragilité des maçonneries en pans de bois et torchis, qui ont peu à peu disparu, peut expliquer que le nombre d'édifices visibles comprenant ces matériaux est aujourd'hui moins important que ceux en briques qui ont davantage résisté au temps. En effet, bien que la présence de la brique soit bien marquée dès la fin du 18^e siècle et au début du 19^e siècle, le pan de bois et torchis était aussi largement présent. Plusieurs logis antérieurs à 1826 offrent de remarquables exemples de ce type de maçonnerie comme aux n°4 (ill.) et 26 (ill.) de la rue de Boursines. En revanche, rares sont les exemples visibles de granges sur rue avec portes charretières, qui ont presque entièrement disparu. On peut toutefois citer, rue de Boursines, la grange au n°13 ainsi que les bâtiments comprenant les granges et une partie d'atelier au n°51 (bâtiment en mauvais état en septembre 2020). Il convient enfin de noter que le silex est largement employé en moellon pour les solins ou les pignons, souvent associé à la brique (aux n°42 (ill.), 32, 26 (ill.) rue de Boursines). Enfin, l'entrée charretière du n°13 rue du Byon offre un remarquable témoignage des constructions à pans de bois et torchis (ill.).
