Hauts-de-France, Oise
Oroër
Boursines

L'habitat du hameau de Boursines

Numéro de dossier : IA60005304

Cadre de l'étude : inventaire topographique Communauté de communes Oise Picarde

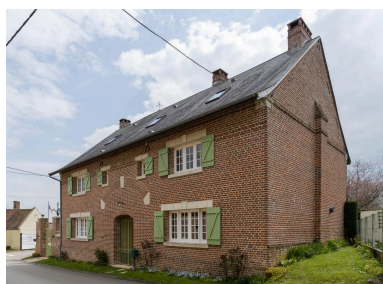
Ancienne grange reconverte en logis, n°44 rue de Boursines, vue depuis le nord-ouest.
Phot. Marc Kérignard
IVR32_20216000302NUCA

Ancienne grange reconvertie en logis, n°44 rue de Boursines, vue depuis le nord-ouest.

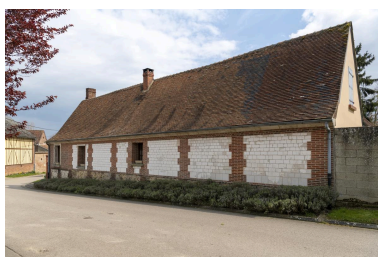
Logis en brique et pierre, n°42 rue de Boursines, vue depuis le nord-ouest.
Phot. Marc Kérignard
IVR32_20216000301NUCA

Logis en brique et pierre, n°42 rue de Boursines, vue depuis le nord-ouest.

À Boursines, tout comme à Oroër, l'utilisation de la brique a été précoce. Elle est présente dans les maçonneries de plusieurs bâtiments antérieurs à 1826 : aux n°32, 42 (ill.) rue de Boursines, les murs sont en appareil mixte brique et pierres de taille en calcaire ; le logis au n°9 de la rue de Boursines est en brique. La brique employée seule se généralise dans la seconde moitié du 19^e siècle ; au n°44 rue de Boursines (ill.), l'ancienne grange, construite en 1864 par Albert Rousselle (inscription portée sur le pignon) puis transformée en logis, en est un bon exemple. Le pan de bois et torchis est moins présent que dans les autres villages du plateau picard, compte tenu de la précocité de l'emploi de la brique sur le territoire d'Oroër, certainement en raison de la proximité des briqueteries industrielles de Beauvais.

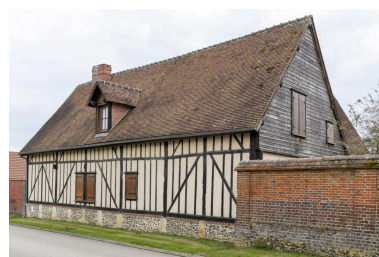
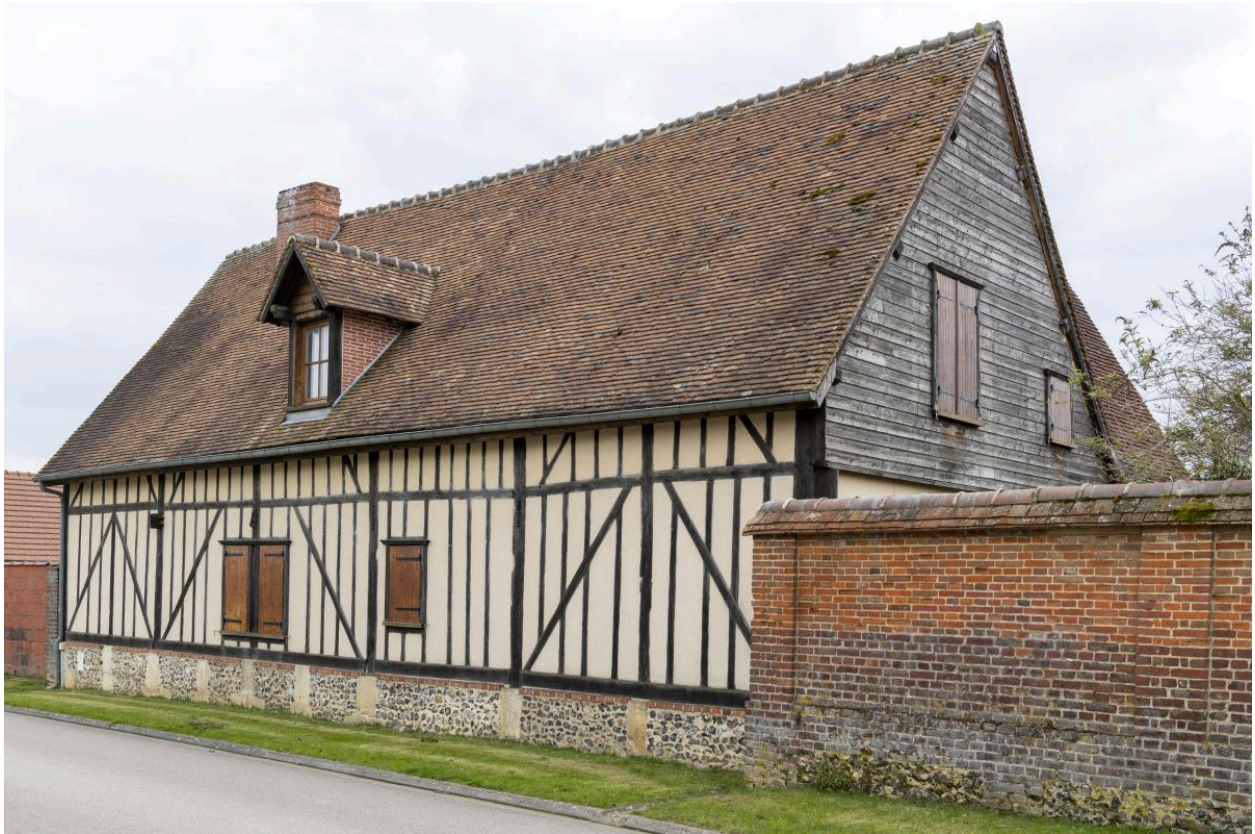
Logis sur rue, n°26 rue de Boursines, vue depuis le nord-ouest.
Phot. Marc Kérignard
IVR32_20216000300NUCA

Logis sur rue, n°26 rue de Boursines, vue depuis le nord-ouest.

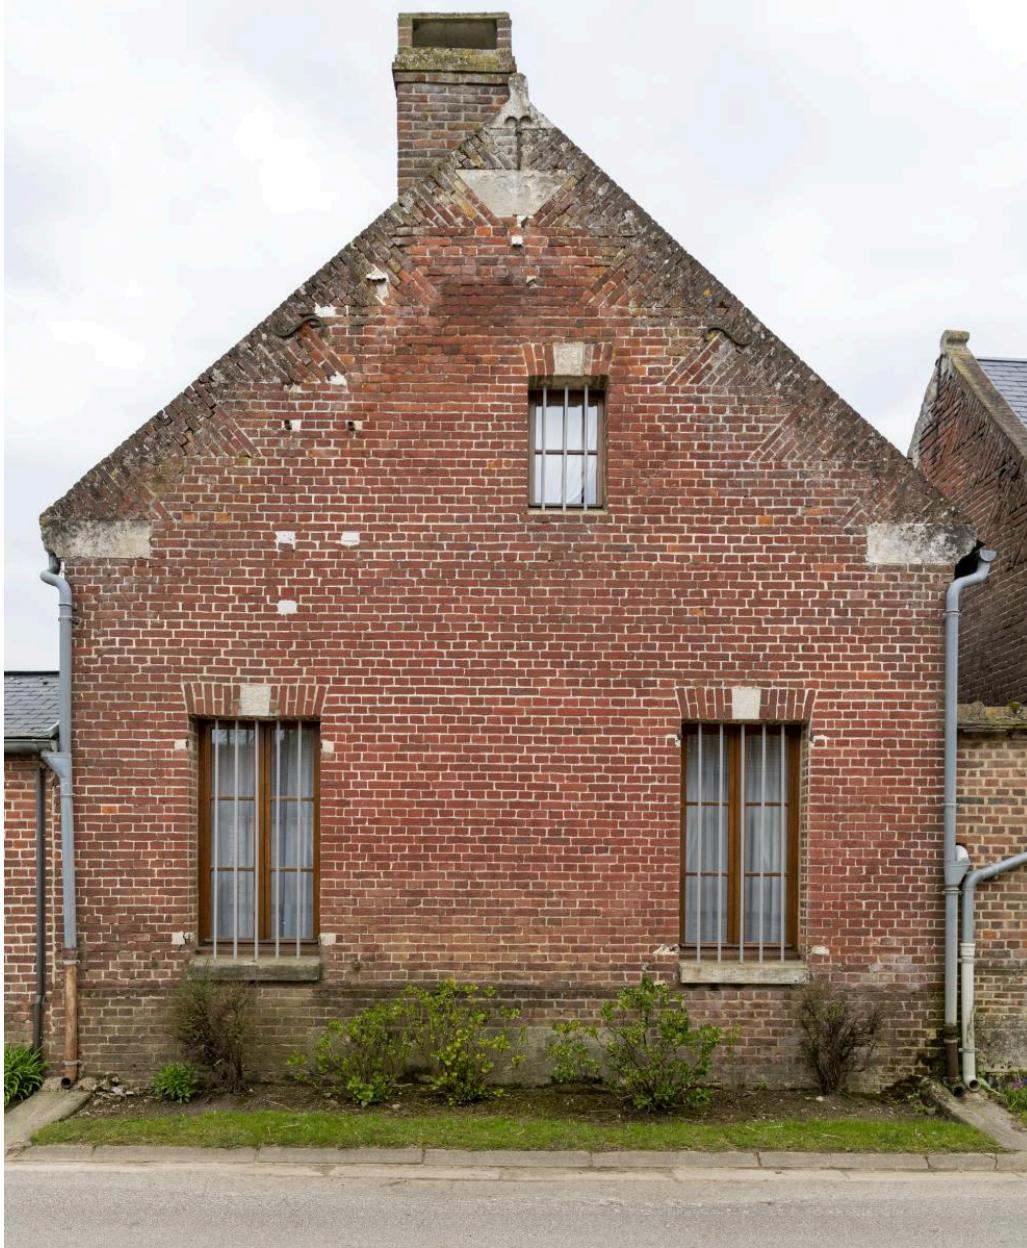
Pignon de logis sur rue avec
couteaux picards, n°4 rue de
Boursines, vue depuis le nord.

Pignon de logis sur rue avec couteaux picards, n°4 rue de Boursines, vue depuis le nord.

La ferme au n°4 rue de Boursines (ill.) conserve un logis antérieur à 1826 tandis que le reste des bâtiments agricoles a connu des destructions (bâtiment le long de la rue et en fond de cour). Le pignon de la grange en brique porte la date de 1956.

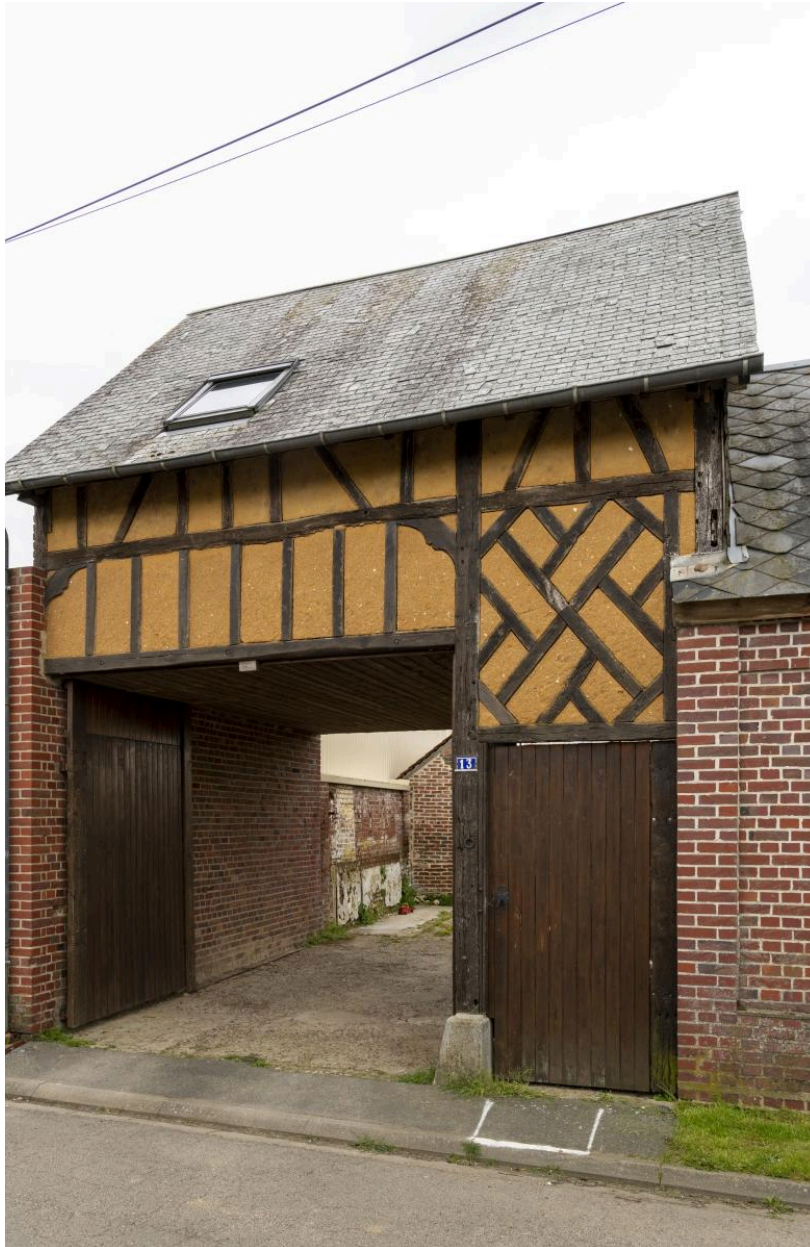
Entrée charretière, n°13 rue du
Byon, vue depuis le nord-est.

Entrée charretière, n°13 rue du Byon, vue depuis le nord-est.
