## L'habitat du village de Doméliers

Numéro de dossier : IA60005248

Cadre de l'étude : inventaire topographique Communauté de communes Oise Picarde

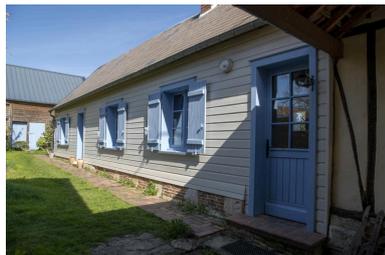
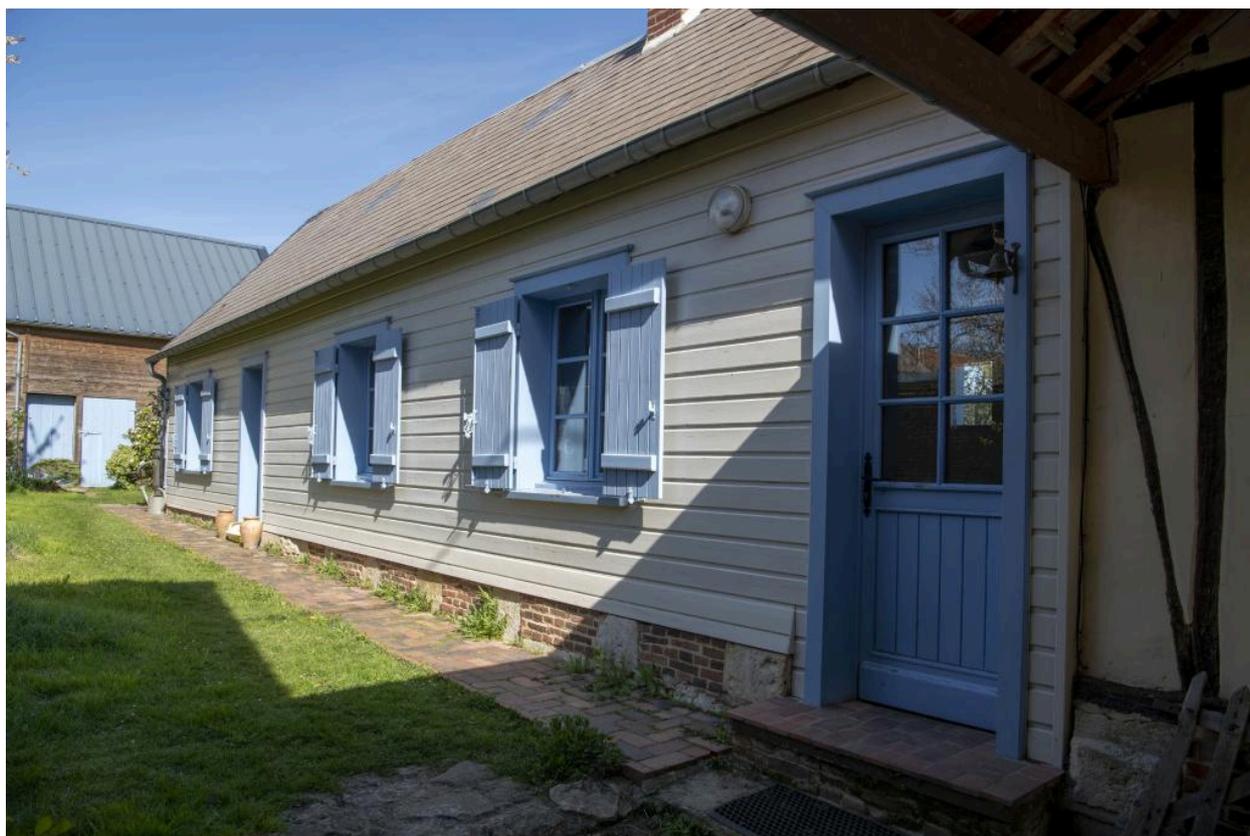
Logis d'un ancien atelier de forgeron (façade sud, côté cour), n°50 rue Principale, vue depuis le sud-est.

De même, un atelier de forgeron au n°50 rue Principale est conservé dans son intégralité et comprend un logis avec pignon sur rue semblant remonter au dernier quart du 18<sup>e</sup> siècle.

La grande majorité du bâti de Doméliers conserve des maçonneries en torchis sur pan de bois, mise en œuvre la plus répandue sur le plateau picard. Des exemples antérieurs au 19<sup>e</sup> siècle sont encore présents sur la commune : logis de l'ancien forgeron au n°50 rue Principale, logis avec façade sur rue au n°3 rue de la Grange aux Genêts, ou encore la grange au n°10 rue d'En Bas.

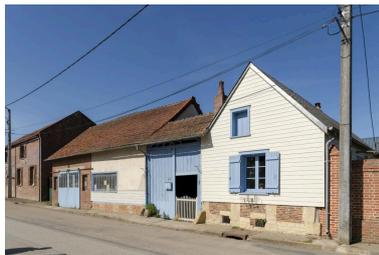
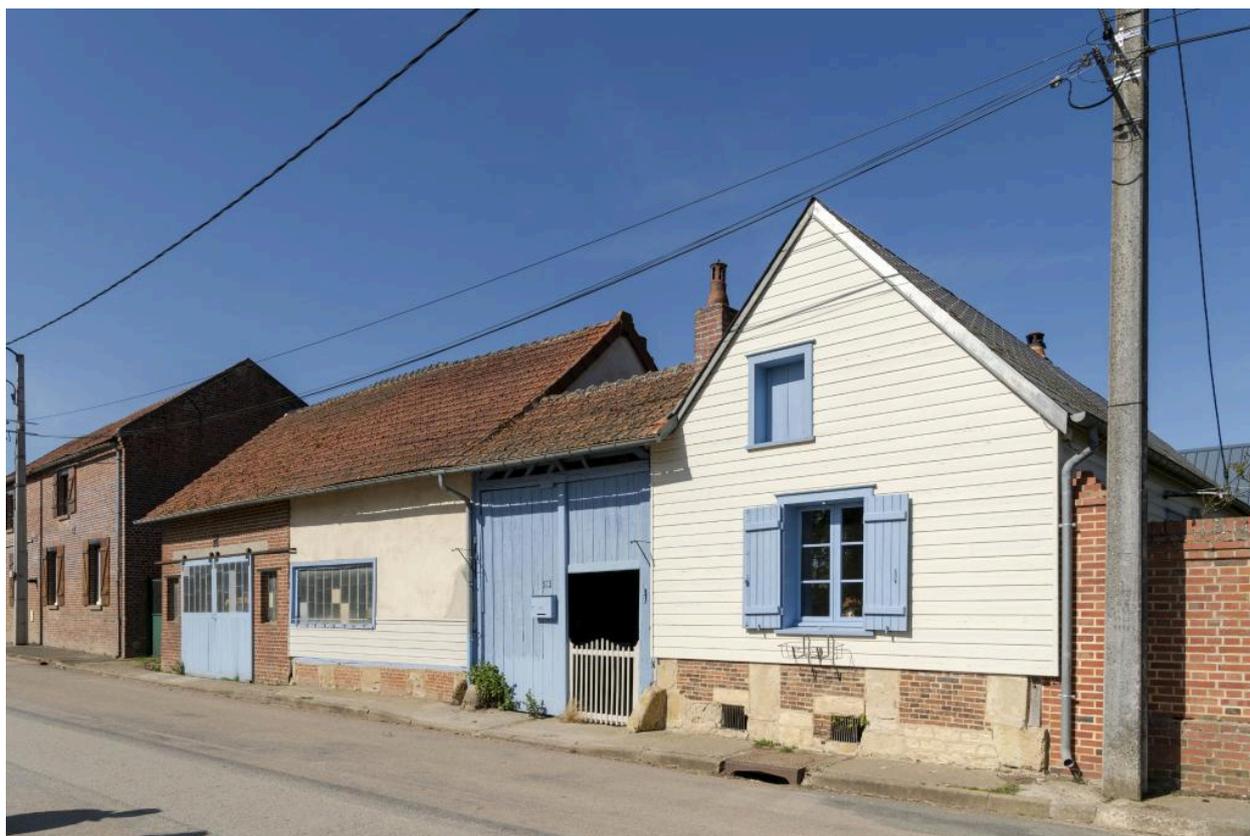
Ancien atelier de forgeron, passage charretier et pignon du logis sur rue, n°50 rue Principale, vue depuis l'est.

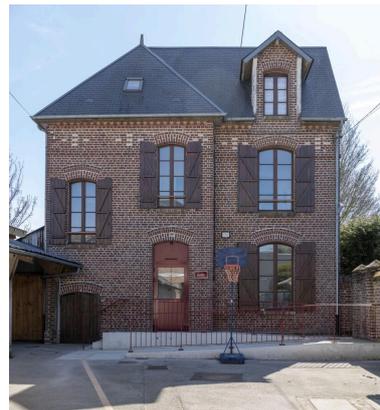
Phot. Marc Kérignard  
IVR32\_20216000322NUCA

Ancien logement de l'instituteur, en fond de cour de la mairie-école, n°53 rue Principale, vue depuis l'ouest.

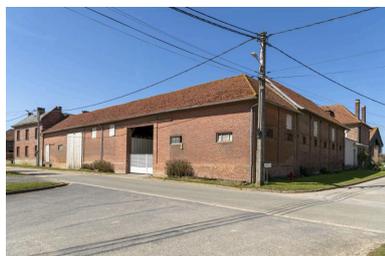
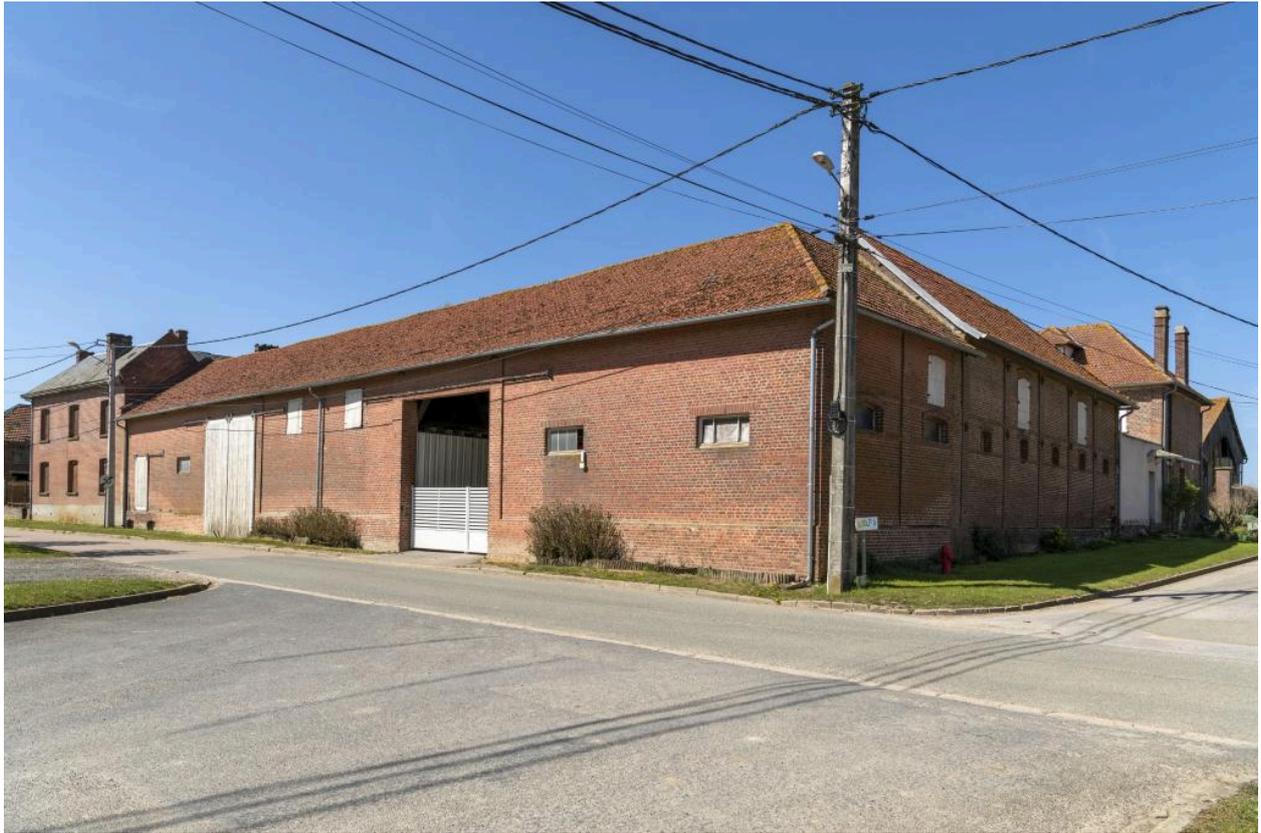
Ferme reconstruite après les bombardements de 1940, n°40 rue Principale, vue depuis l'est.

Dans le premier schéma, qui reprend celui de la traditionnelle ferme picarde avec grange sur rue, le logis se trouve le plus souvent en fond de cour, parallèle à la rue. Les n°89 et 40 rue Principale correspondent par exemple à cette famille de fermes à entrées charretières. Elles ont en partie été reconstruites, notamment le logis, grâce aux subsides octroyés à la suite des bombardements de 1940. Dans le cas de la ferme du n°30 rue Principale, datable du premier quart du 20<sup>e</sup> siècle, le logis n'est pas en fond de cour mais s'ouvre sur la rue, dans le prolongement de la grange et de l'entrée charretière.

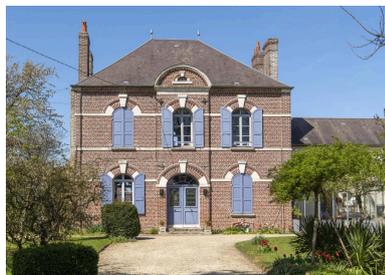
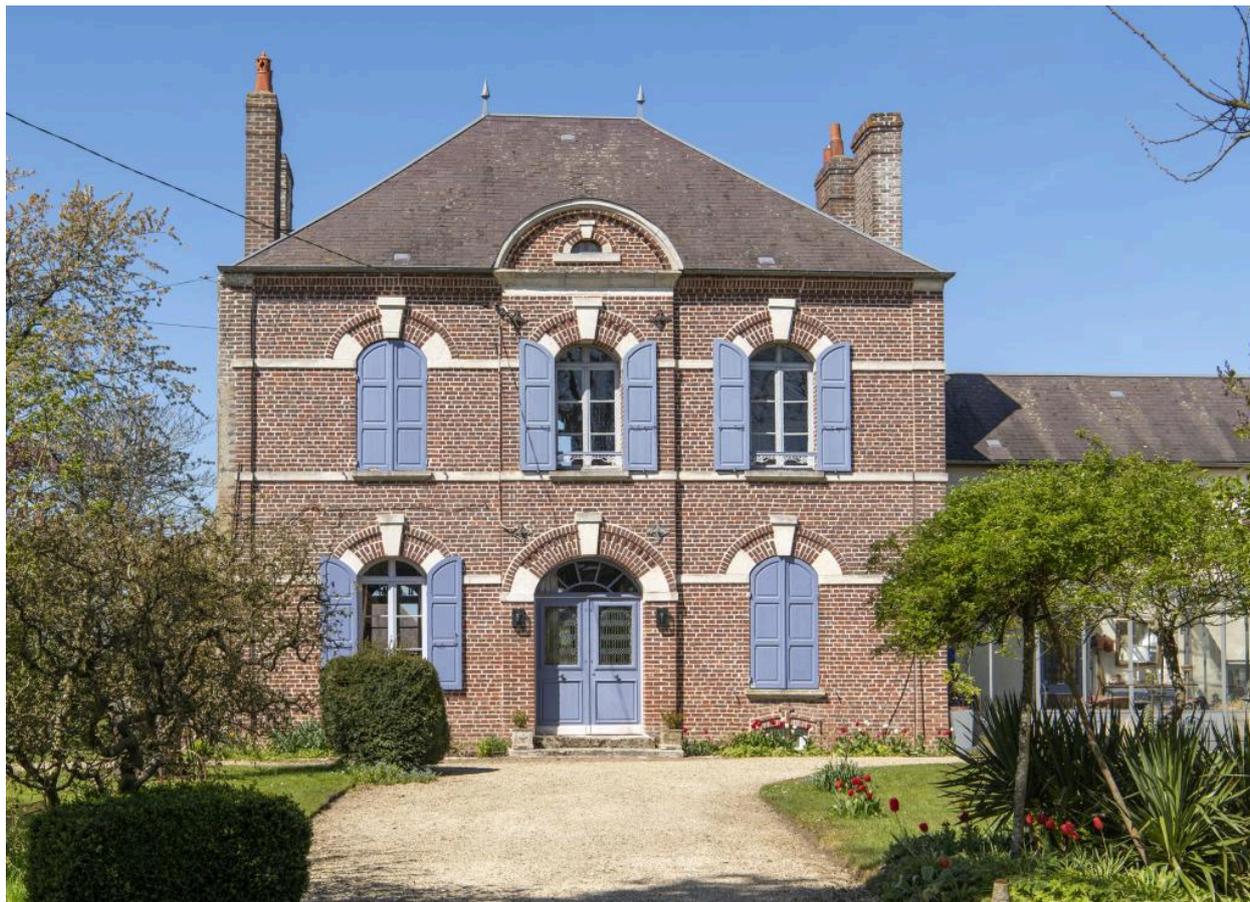
Maison bourgeoise, n°18 rue Principale, ancienne propriété de la famille Thorel, vue depuis l'est.

Deux exemples de ce type d'habitations réservées à une couche aisée de la population sont visibles à Doméliers: n°18 et n°87 rue Principale. Ces logis prennent la forme de pavillons carrés à un étage, portant un décor ornemental sur la façade (corniche, modillons, fronton). Ils sont construits en brique.

À côté de ces matériaux anciens traditionnels, la brique est bien représentée dans les maçonneries du village. Elle est d'abord employée dans la construction des murs coupe-feu servant à limiter la propagation des incendies (n°17 rue d'en Bas), mais également dans les solins (n°8 rue d'en Bas, n°54 et 50 rue Principale), associée aux pierres de taille en calcaire. La présence d'une briqueterie au sud du village a certainement permis sa diffusion à partir du second quart du 19<sup>e</sup> siècle. La mairie-école, ainsi que les maisons de notable des n°18 et 87 rue Principale sont intégralement en briques et datent du milieu du 19<sup>e</sup> siècle.

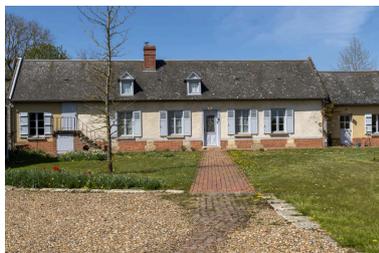
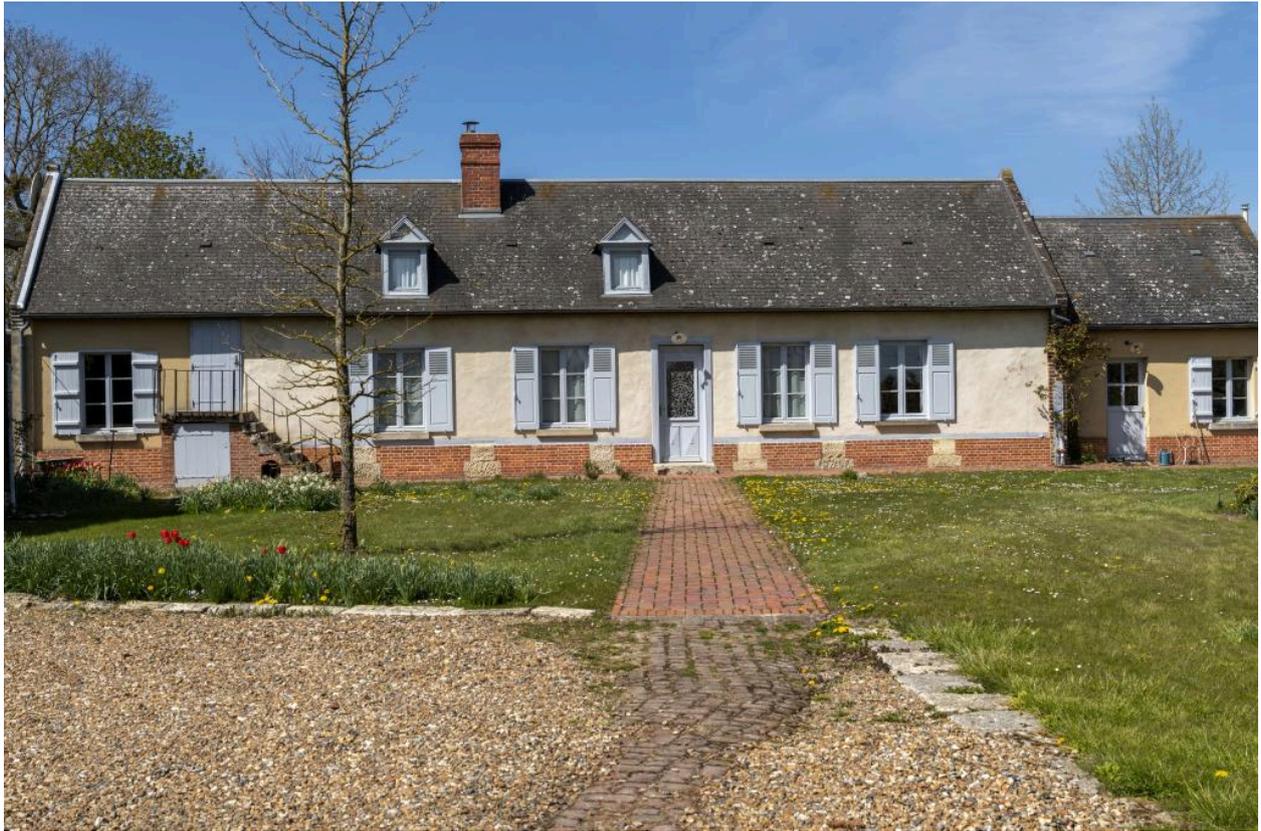
Logis, n°54 rue Principale, vue depuis l'est.

Le village compte quelques longères remarquables, qu'elles soient alignées sur la rue (n°3 rue de la Grange aux Genêts, n°8 rue d'En Bas) ou en retrait (ancien presbytère au n°52 actuellement aire de jeux pour enfant et bibliothèque, longère en fond de cour au n°54 rue Principale). Ces habitations sont anciennes d'après leurs solins alternant pierres de taille en calcaire et brique et leurs maçonneries en torchis et pans de bois. Elles étaient la propriété de personnes aisées.

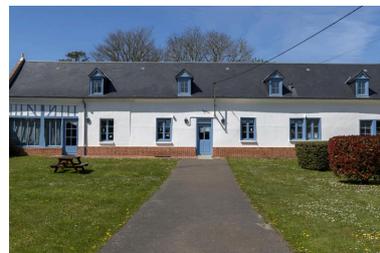
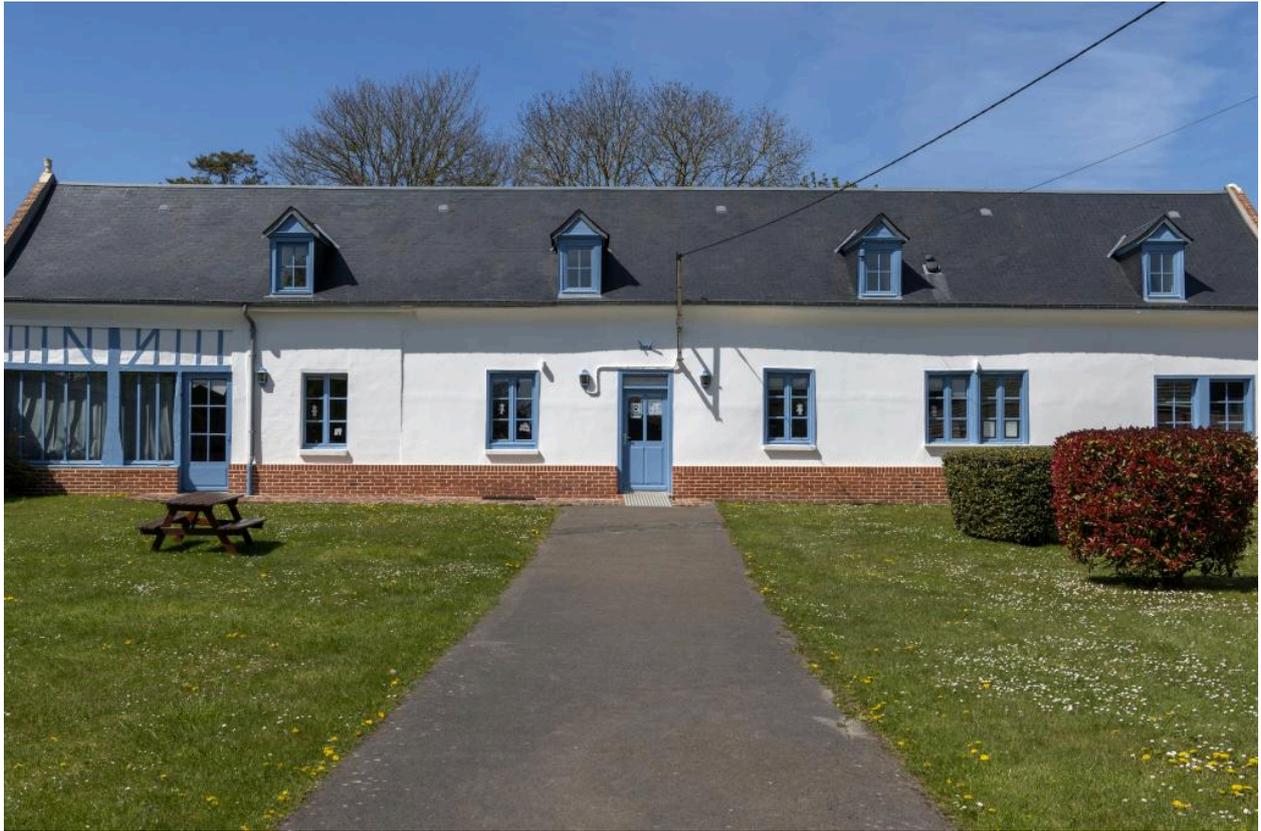
Ancien presbytère, n°52 rue Principale, vue depuis l'est.

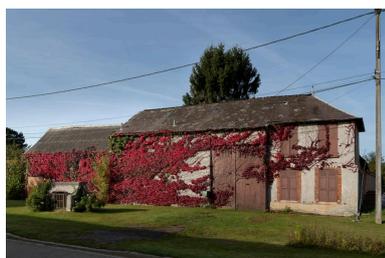
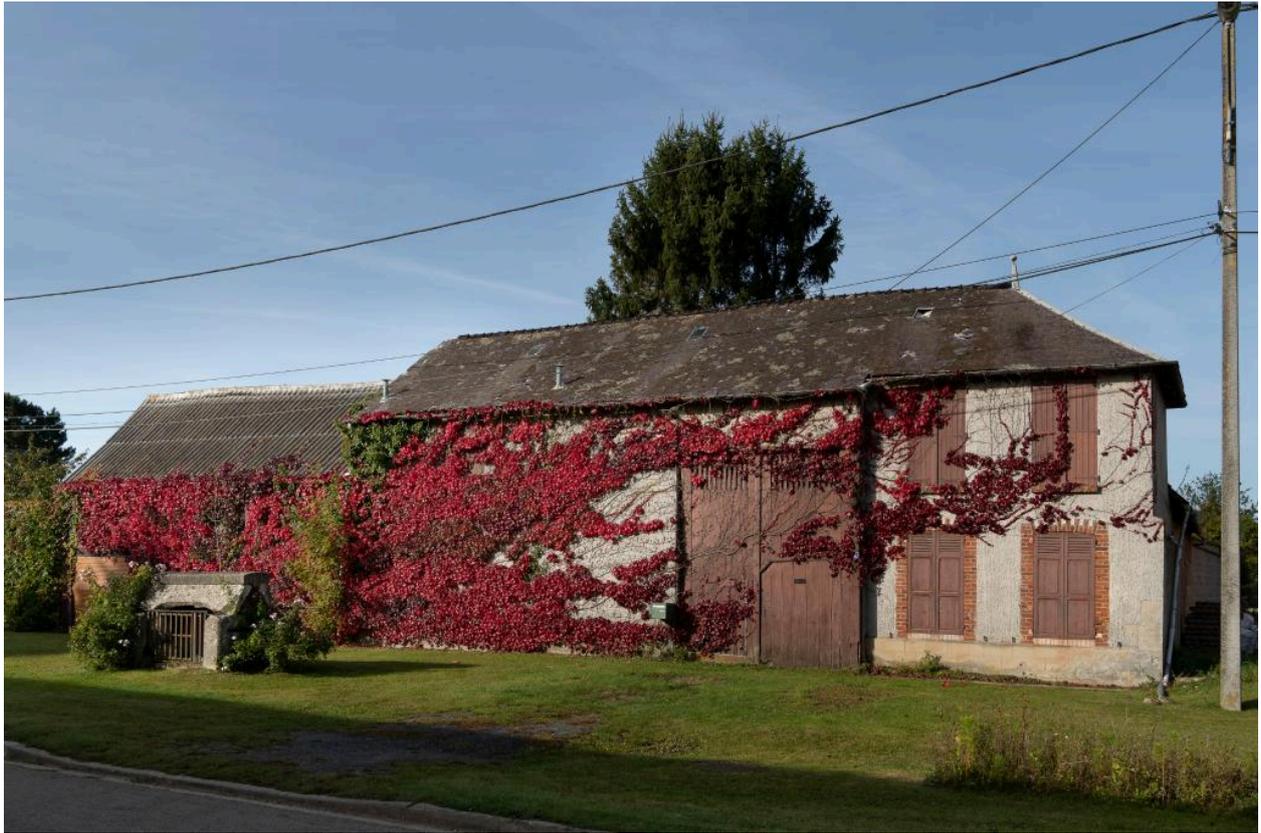
Ferme avec logis, passage charretier et grange sur rue, n°4 rue Principale, vue depuis le nord-est.  
Phot. Marc Kérignard  
IVR32\_20216001170NUCA

Ferme avec logis, passage charretier et grange sur rue, n°4 rue Principale, vue depuis le nord-est.

La "grand-porte" du n°4 est exceptionnelle par ses dimensions et par le traitement ornemental de la partie supérieure des battants. Si le logis est ouvert sur la rue, une grange s'aligne dans son prolongement, de l'autre côté de la porte charretière. Un autre bâtiment, déjà visible sur le cadastre de 1938, peut-être une étable, est implanté en retour perpendiculairement à la rue. Ces fermes sont construites en pans de bois et torchis.

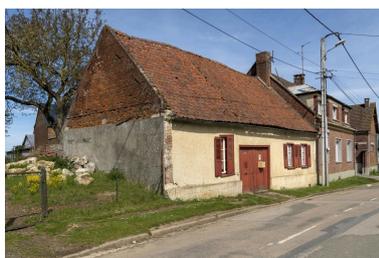
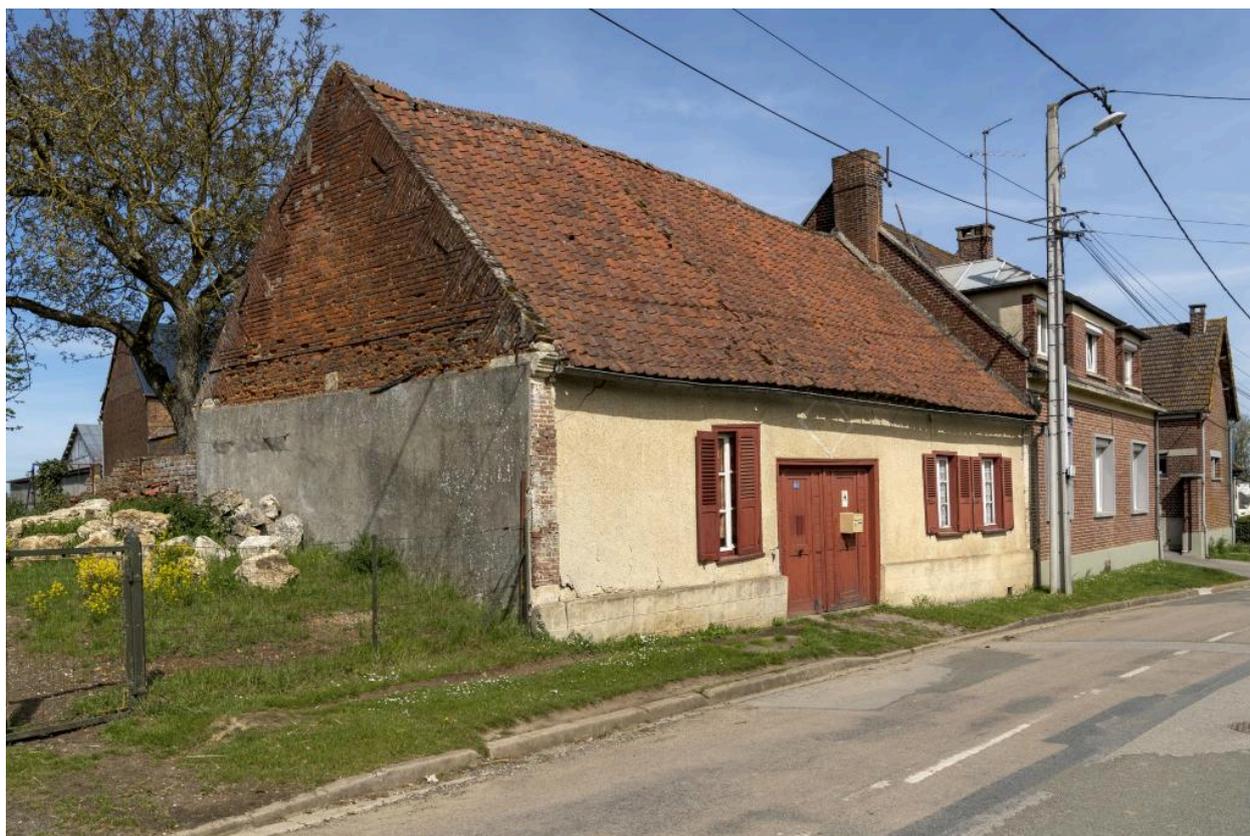
Ancienne maison de serger (?), n°62 rue Principale, vue depuis le sud-est.  
Phot. Marc Kérignard  
IVR32\_20216000452NUCA

Ancienne maison de serger (?), n°62 rue Principale, vue depuis le sud-est.

La maison au n°62 rue Principale est percée d'une entrée à double portes piétonnes inscrites dans deux battants pouvant s'ouvrir ensemble.

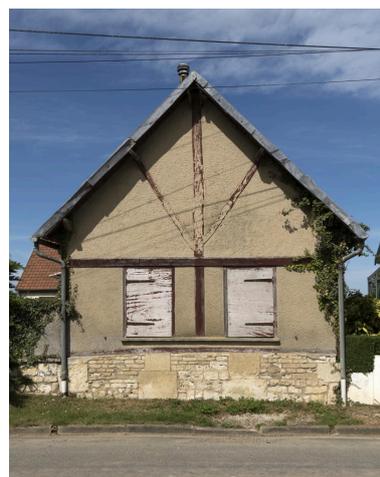
Pignon sur rue d'une ancienne maison de serger (?), n°72 rue Principale, vue depuis l'est.  
Phot. Marc Kérignard  
IVR32\_20216000454NUCA

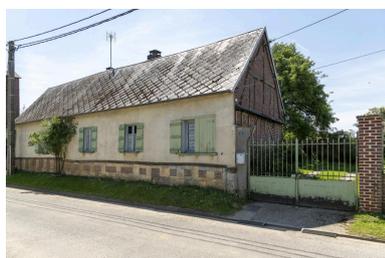
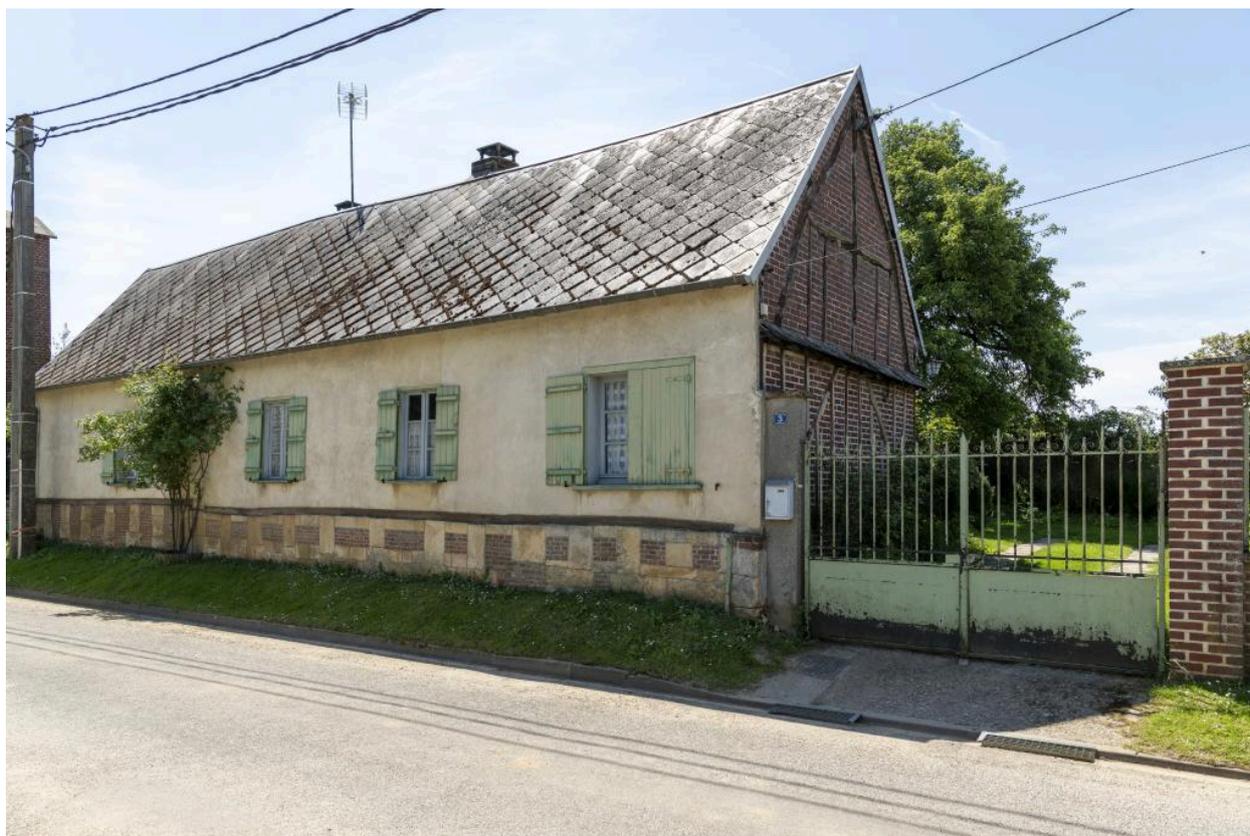
Logis sur rue, n°3 rue de la Grange aux Genêts, vue depuis le nord-est.  
Phot. Marc Kérignard  
IVR32\_20216000518NUCA

Logis sur rue, n°3 rue de la Grange aux Genêts, vue depuis le nord-est.

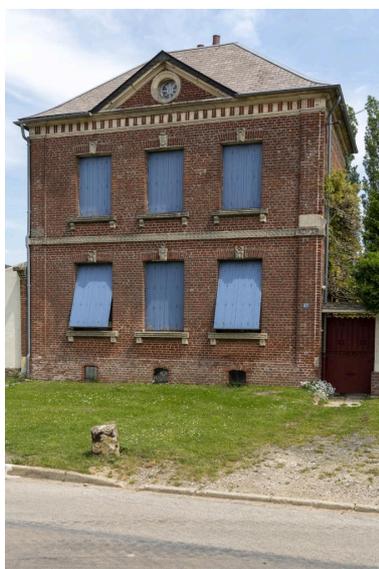
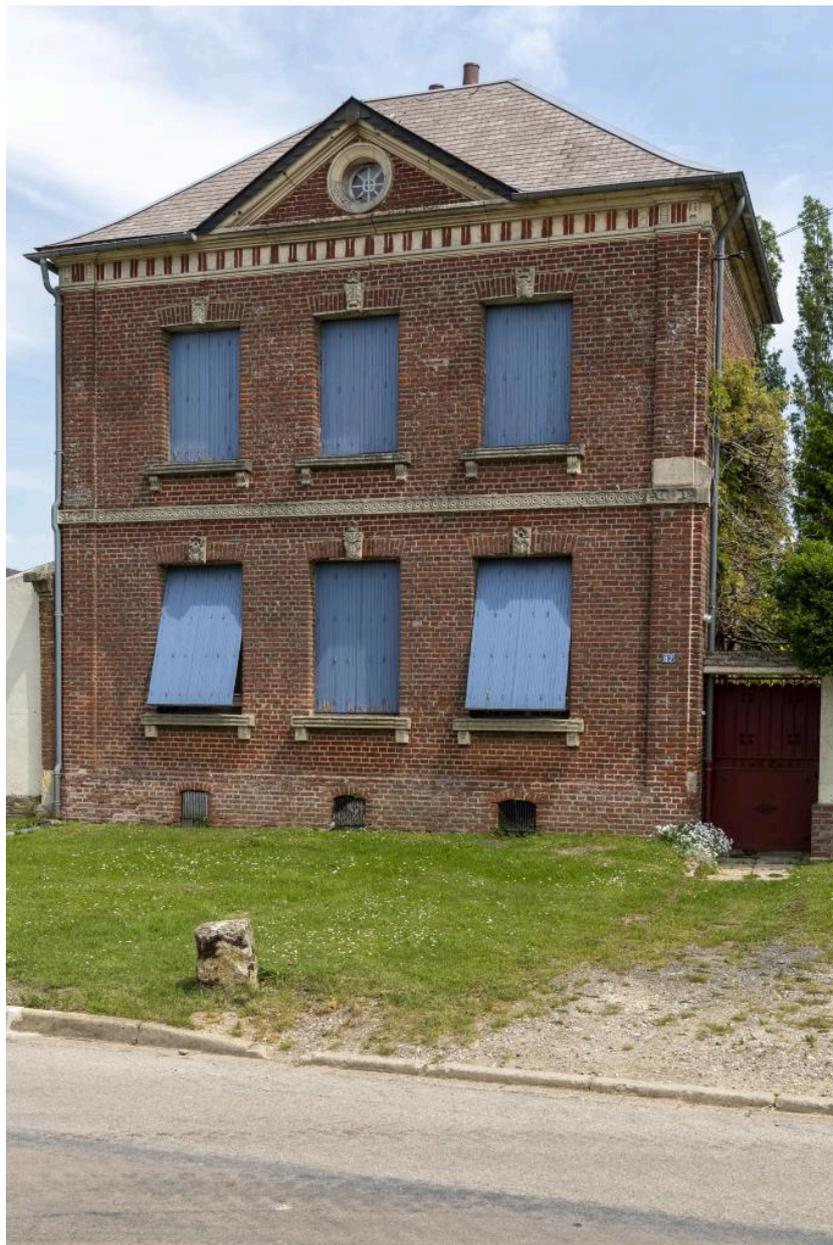
Maison bourgeoise, initiales "G" et "P" portées sur la façade, n°87 rue Principale, vue depuis l'ouest.  
Phot. Marc Kérignard  
IVR32\_20216000521NUCA

Maison bourgeoise, initiales "G" et "P" portées sur la façade, n°87 rue Principale, vue depuis l'ouest.

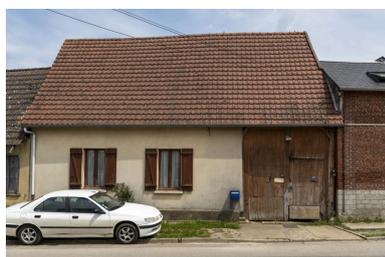
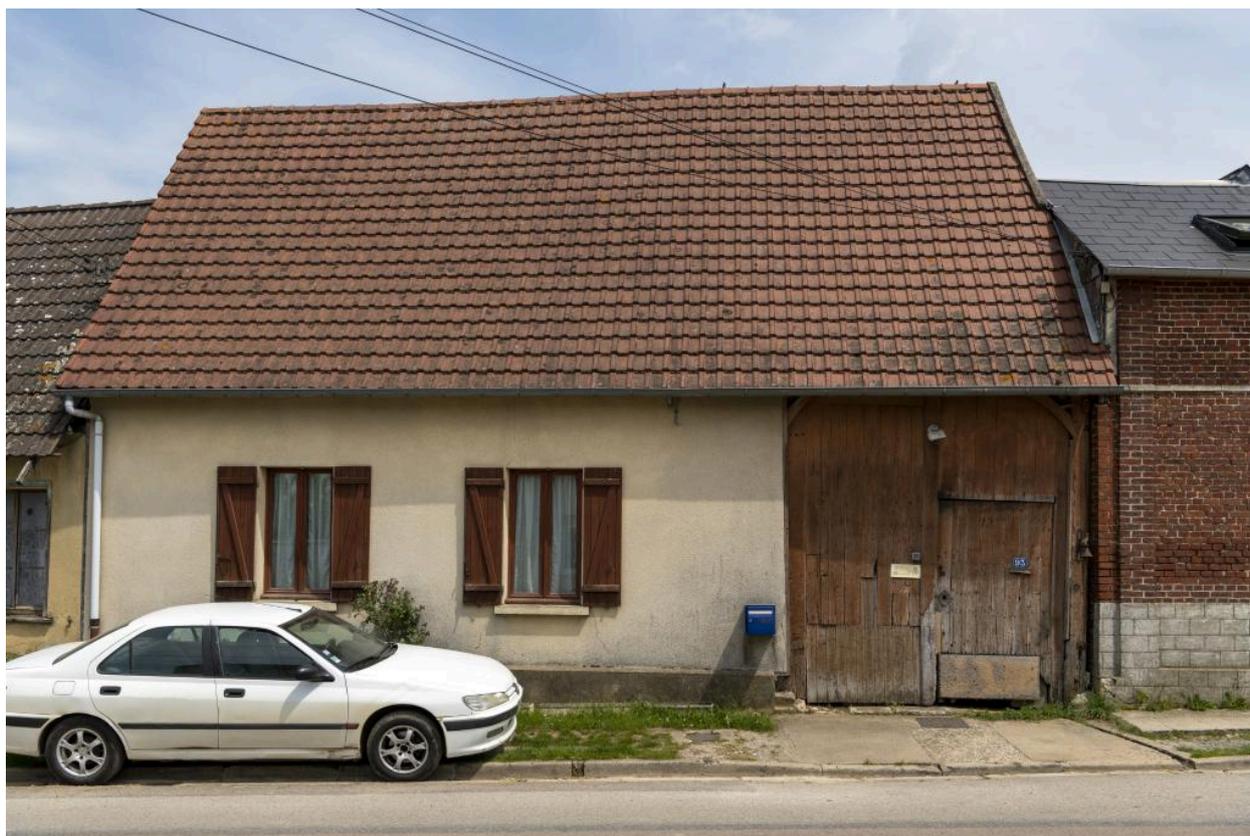
Logis sur rue avec passage charretier (ancienne maison de serger?), n°93 rue Principale, vue depuis l'ouest.  
Phot. Marc Kérignard  
IVR32\_20216000525NUCA

Logis sur rue avec passage charretier (ancienne maison de serger?), n°93 rue Principale, vue depuis l'ouest.

Dans cette première forme, le logis est aligné sur rue et comporte une entrée charretière. En fond de cour se trouvaient d'autres bâtiments pouvant servir d'atelier ou de remise, en lien avec une activité artisanale. Des exemples de ce type sont par exemple visibles aux n°7 rue d'En Bas, 95 et 93 rue Principale.

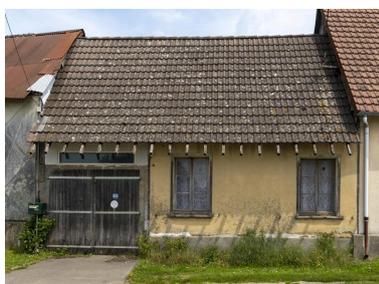
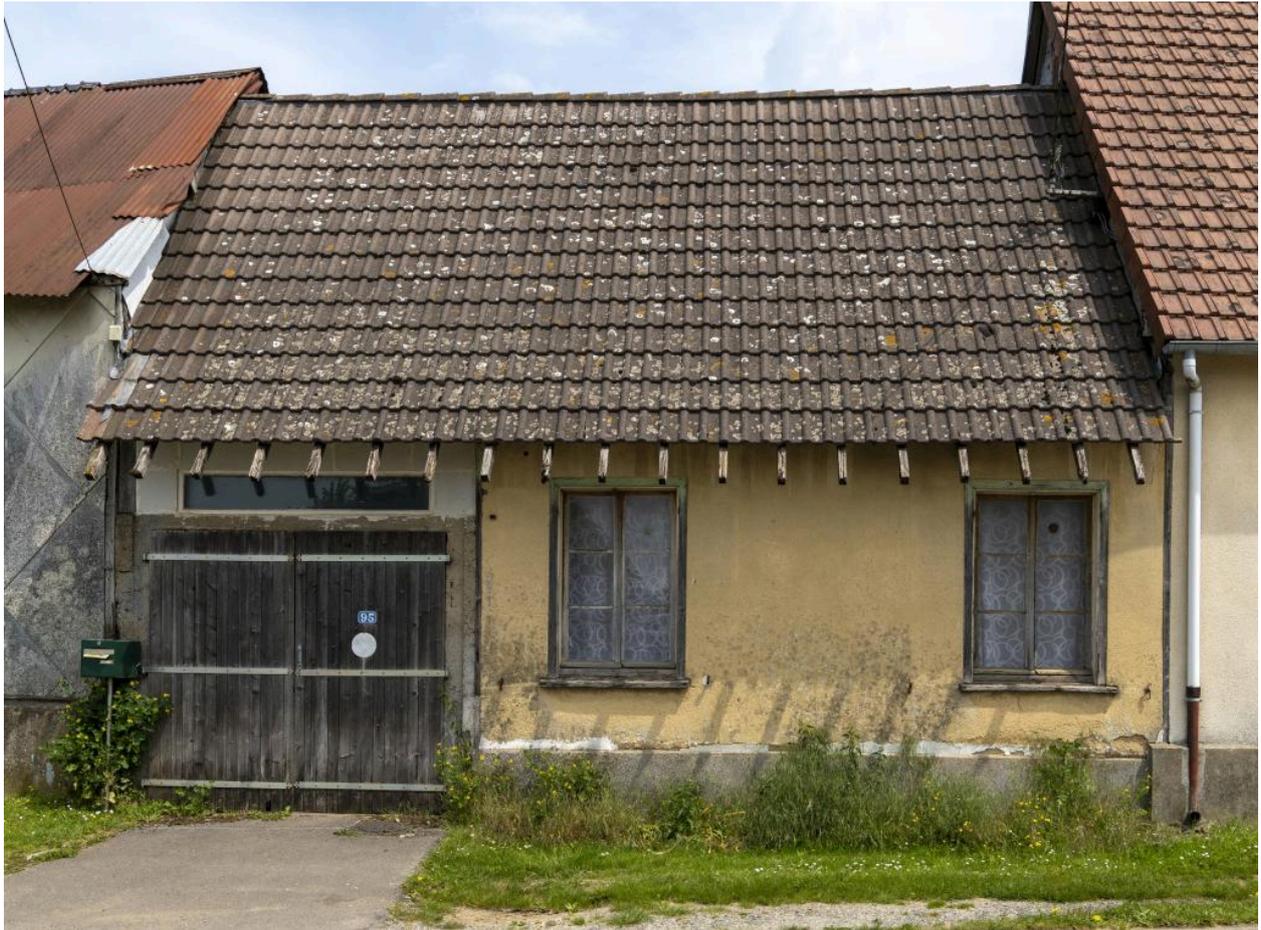
Logis avec passage charretier sur rue (ancienne maison de serger?), n°95 rue Principale, vue depuis l'ouest.  
Phot. Marc Kérignard  
IVR32\_20216000526NUCA

Logis avec passage charretier sur rue (ancienne maison de serger?), n°95 rue Principale, vue depuis l'ouest.

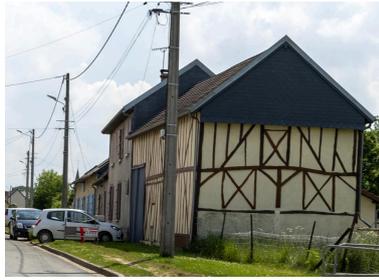
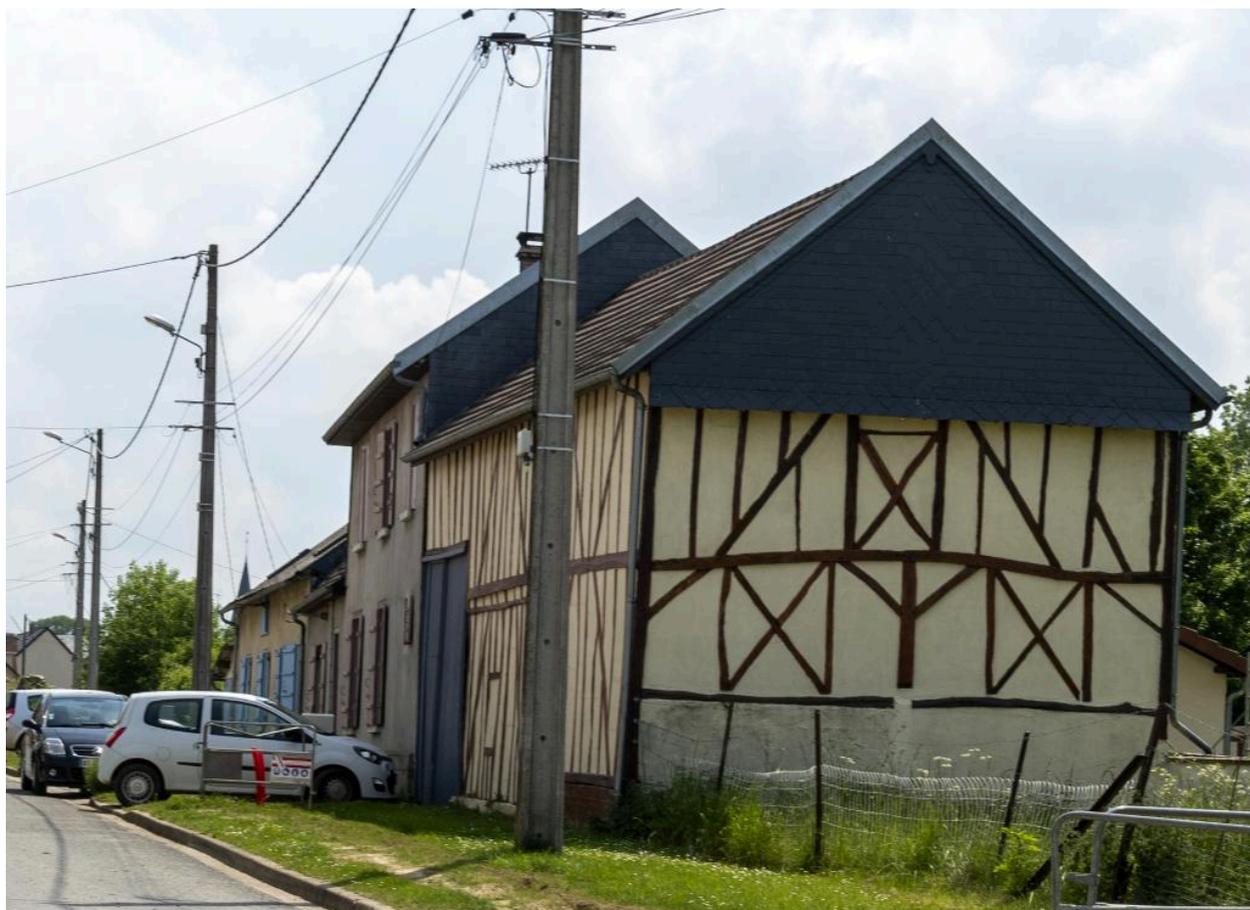
Pignon d'une grange en pans de  
bois avec essentage en ardoise, n  
°10 rue d'En-Bas, vue depuis le nord.  
Phot. Marc Kérignard  
IVR32\_20216000533NUCA

Pignon d'une grange en pans de bois avec essentage en ardoise, n°10 rue d'En-Bas, vue depuis le nord.

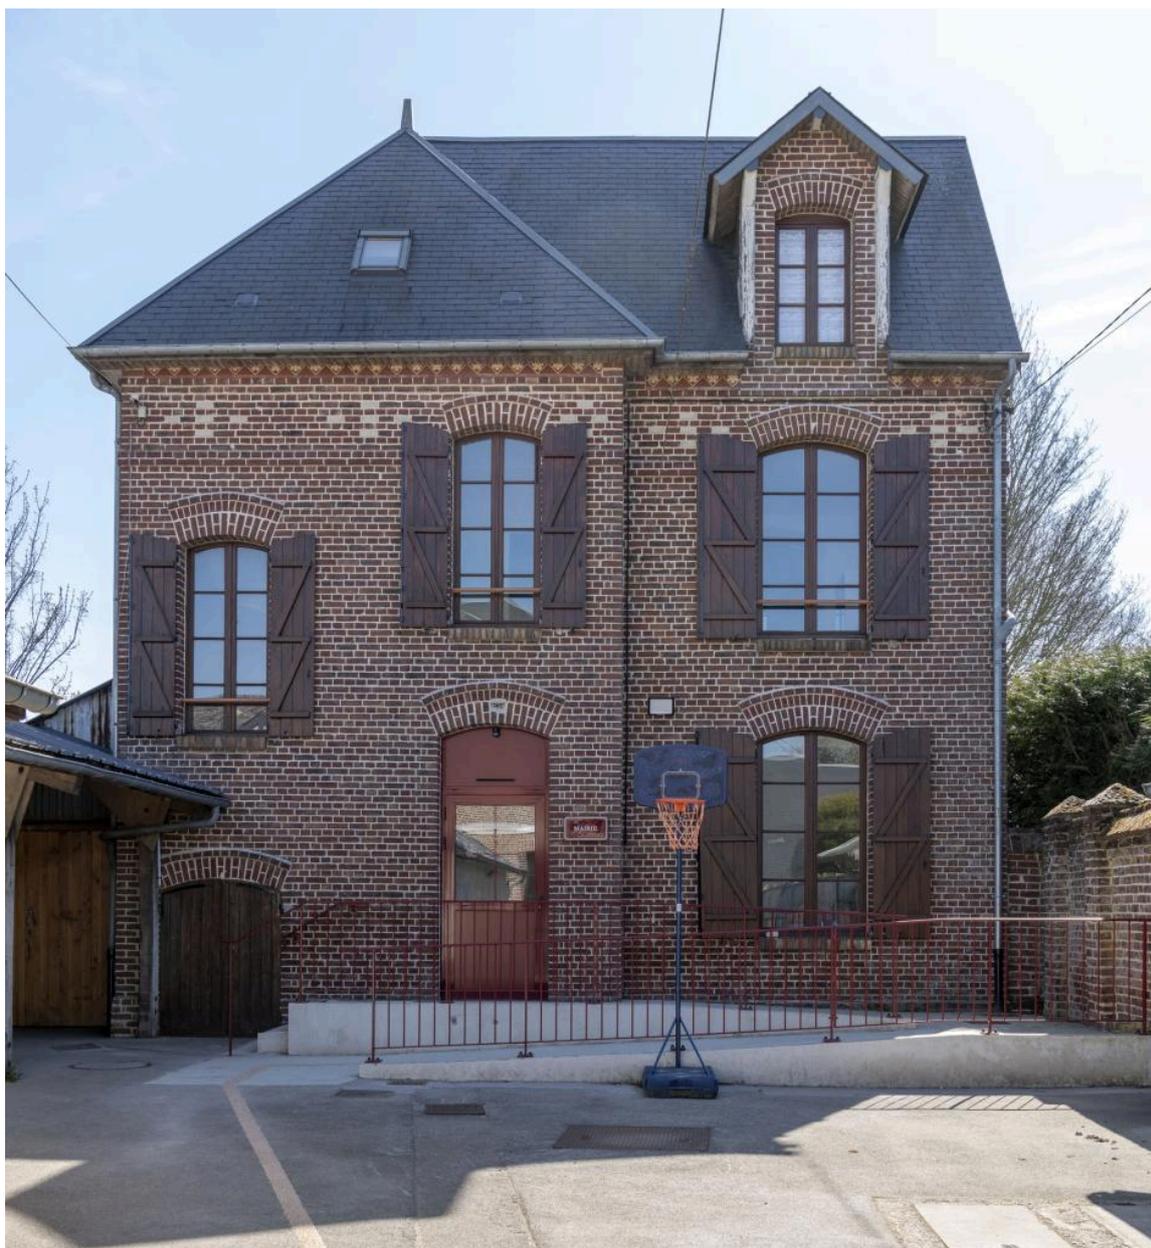
IVR32\_20216000322NUCA

Ancien logement de l'instituteur, en fond de cour de la mairie-école, n°53 rue Principale, vue depuis l'ouest.

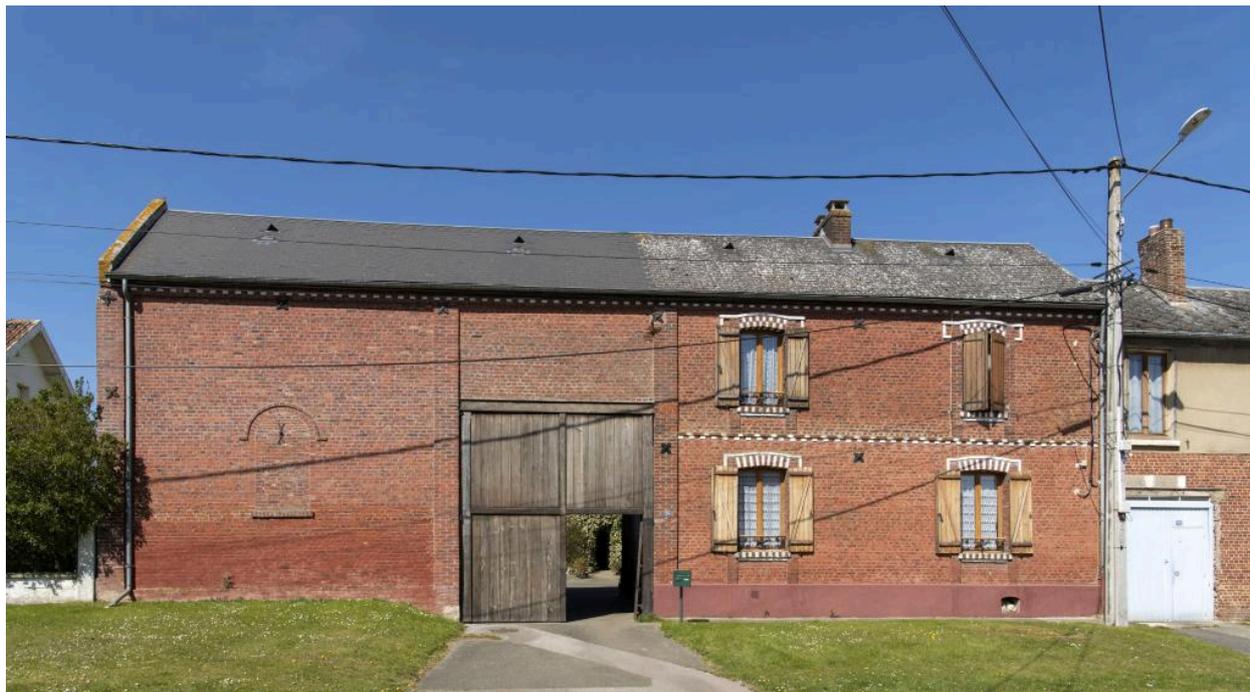
IVR32\_20216000328NUCA

Logis, passage charretier et grange sur rue, n°30 rue Principale, vue depuis l'est.

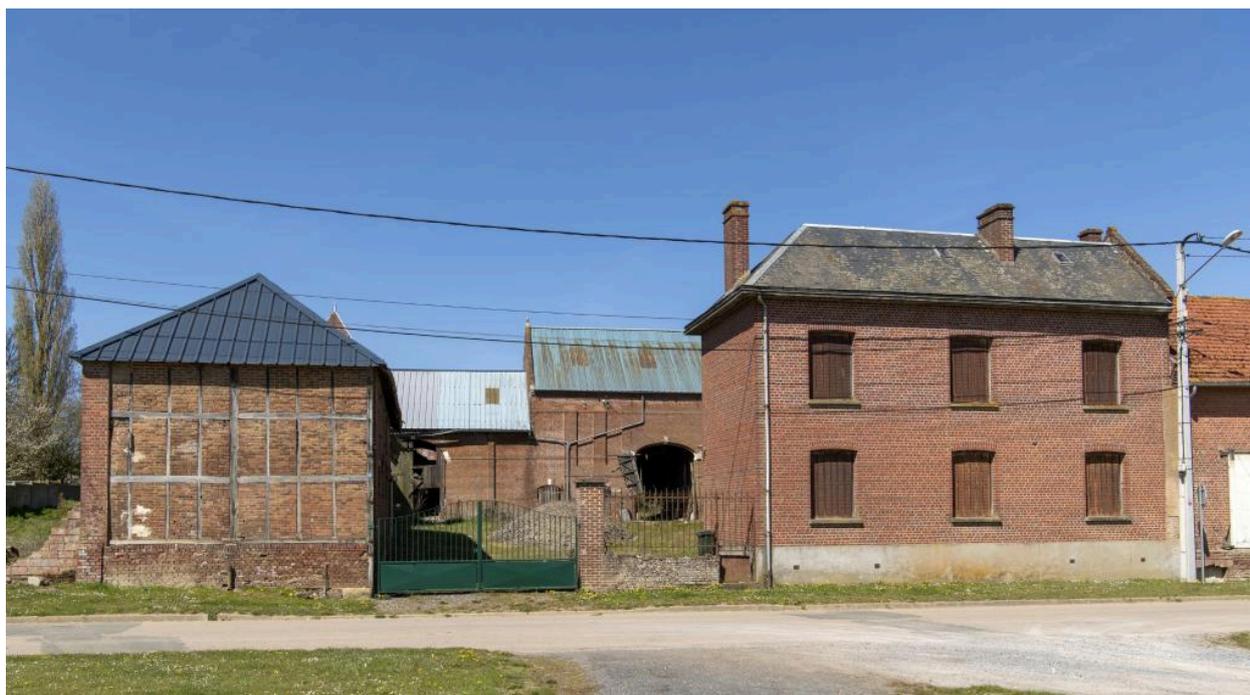
Ferme avec logis sur rue et bâtiments agricoles, n°38 rue Principale, vue depuis l'est.

La seconde sous-catégorie recouvre les fermes à portails. Celle du n°38 s'organise autour d'une cour carrée. Elle comprend une étable avec son pignon sur rue, en appareil mixte de briques et pans de bois. Un pigeonnier s'inscrit dans son prolongement. La remise et la grange se trouvent en retour, parallèlement à la rue. Une porte à deux battants surmontée d'un arc surbaissé ouvre sur la remise, tandis que la grange est percée d'une vaste porte charretière surmontée d'un arc en anse de panier. En retour, des soues à cochons et poulaillers ferment la cour. Enfin, le logis a sa façade sur la rue et son entrée à l'arrière, côté cour. Antérieur à 1938, l'ensemble pourrait dater du premier quart du 20<sup>e</sup> siècle. Cette organisation avec portail se retrouve au n°64 rue Principale, ferme reconstruite après la Seconde Guerre Mondiale.

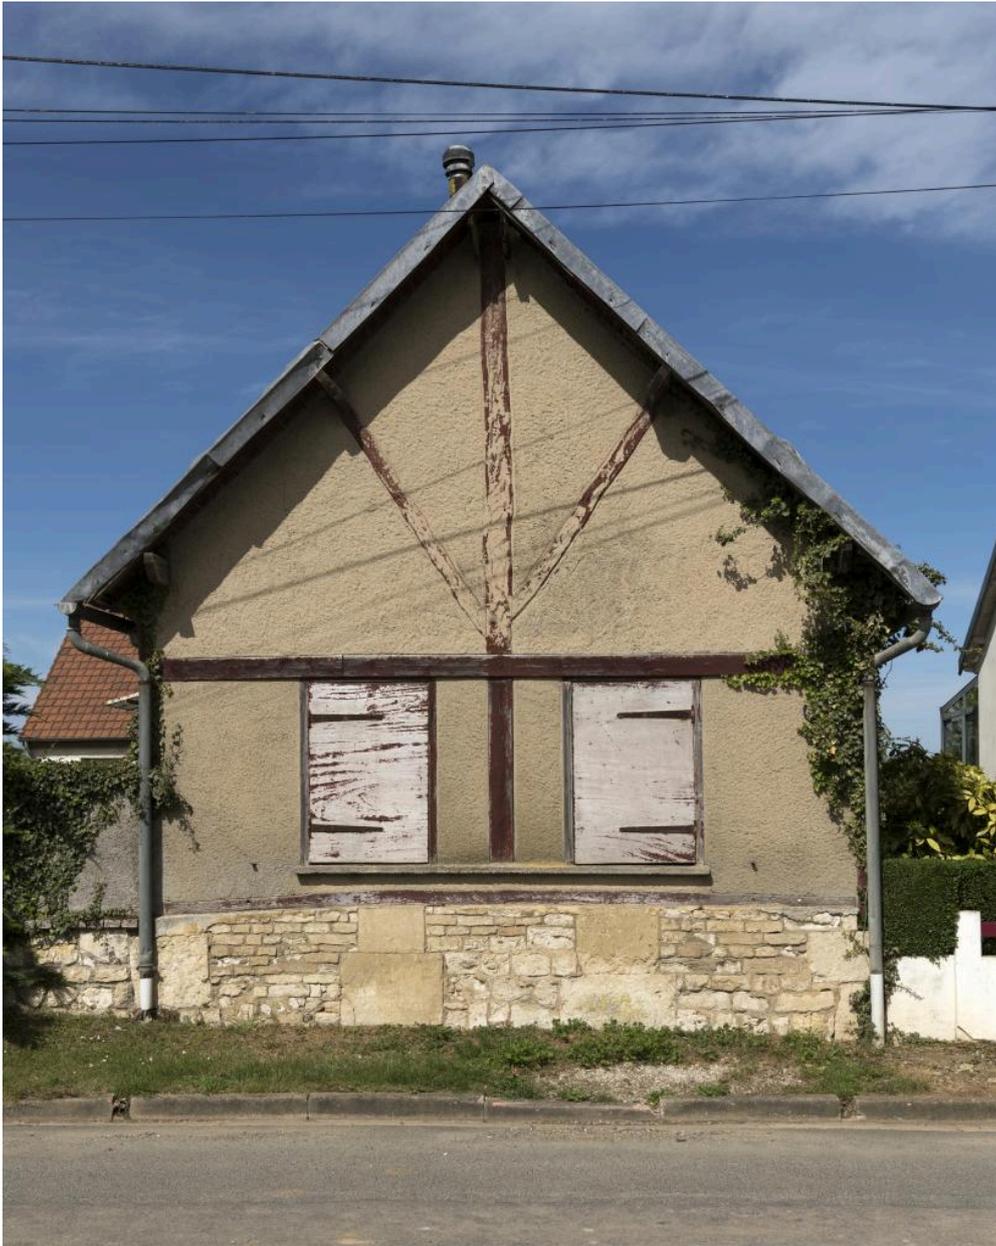
IVR32\_20216000454NUCA

Pignon sur rue d'une ancienne maison de serger (?), n°72 rue Principale, vue depuis l'est.
