## L'habitat du village de Doméliers

Numéro de dossier : IA60005248

Cadre de l'étude : inventaire topographique Communauté de communes Oise Picarde

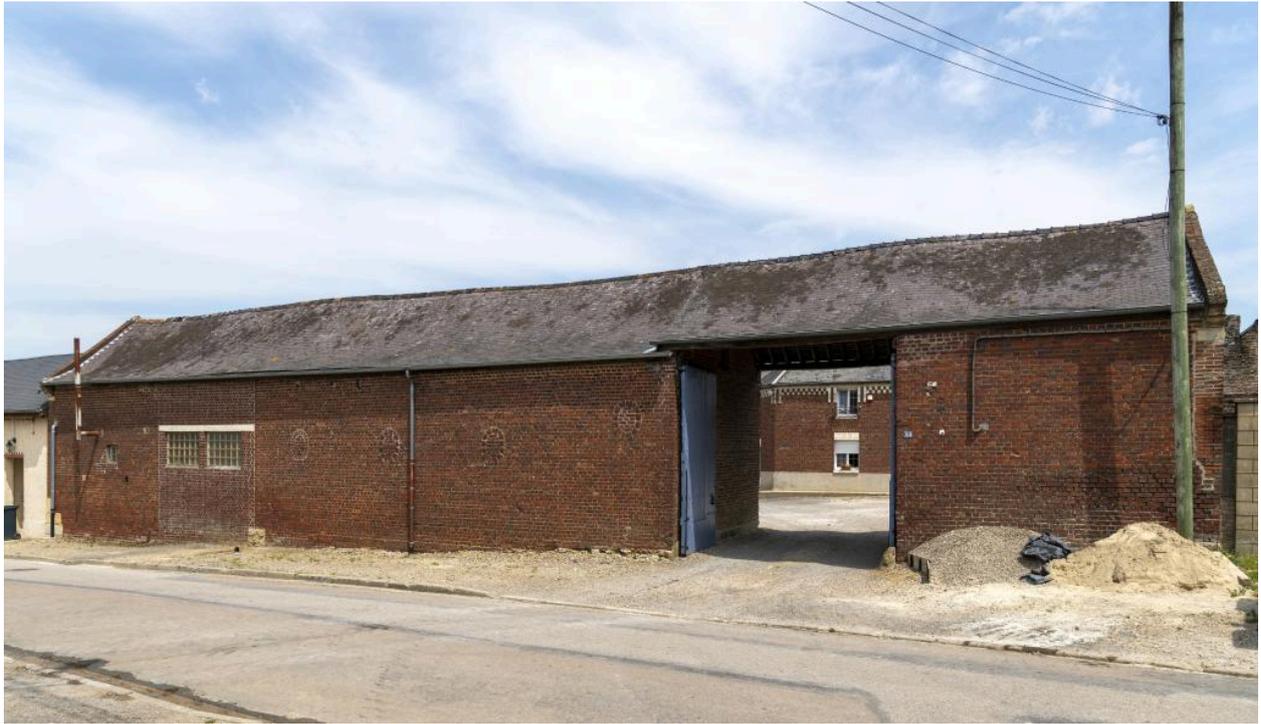
Ferme avec bâtiments agricoles et passage charretier sur rue, reconstruite en partie après les bombardements de 1940, n°89 rue Principale, vue depuis l'ouest.

Dans le premier schéma, qui reprend celui de la traditionnelle ferme picarde avec grange sur rue, le logis se trouve le plus souvent en fond de cour, parallèle à la rue. Les n°89 et 40 rue Principale correspondent par exemple à cette famille de fermes à entrées charretières. Elles ont en partie été reconstruites, notamment le logis, grâce aux subsides octroyés à la suite des bombardements de 1940. Dans le cas de la ferme du n°30 rue Principale, datable du premier quart du 20<sup>e</sup> siècle, le logis n'est pas en fond de cour mais s'ouvre sur la rue, dans le prolongement de la grange et de l'entrée charretière.

Enfin, celle-ci se généralise dans le premier quart du 20<sup>e</sup> siècle aux dépens du torchis sur pans de bois qui est abandonné à cause de sa fragilité et de l'entretien régulier qu'il demande. Les périodes suivant les deux guerres mondiales sont des temps de reconstruction, surtout après le second conflit qui a touché de nombreux villages des environs. Comme mentionné ci-dessus, les fermes des n°40, 64 et 89 rue Principale ont été reconstruites grâce aux aides financières des dommages de guerre. Seule la grange sur rue du n°89 semble antérieure. Si elle avait à l'origine deux entrées charretières, l'une d'elle a été comblée.

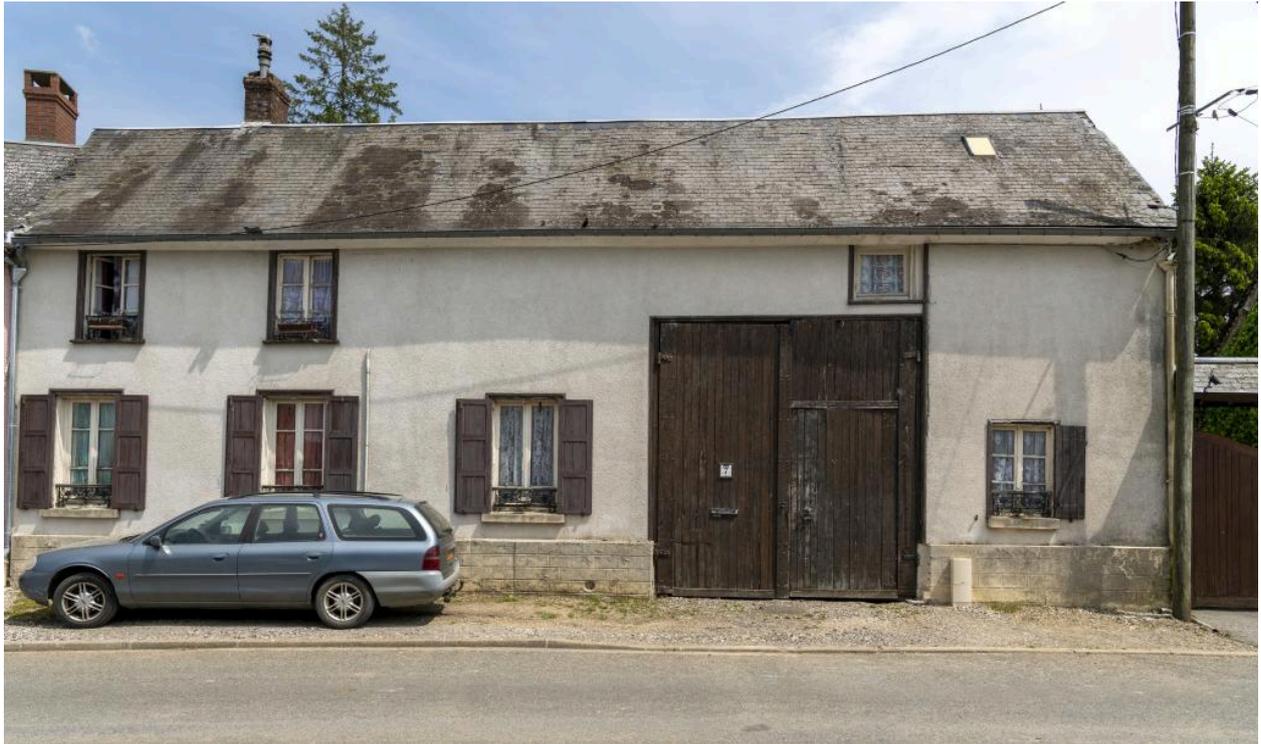
Logie avec passage charretier sur rue (ancienne maison de serger?), n°7 rue d'En-Bas, vue depuis l'ouest.

Dans cette première forme, le logis est aligné sur rue et comporte une entrée charretière. En fond de cour se trouvaient d'autres bâtiments pouvant servir d'atelier ou de remise, en lien avec une activité artisanale. Des exemples de ce type sont par exemple visibles aux n°7 rue d'En Bas, 95 et 93 rue Principale.

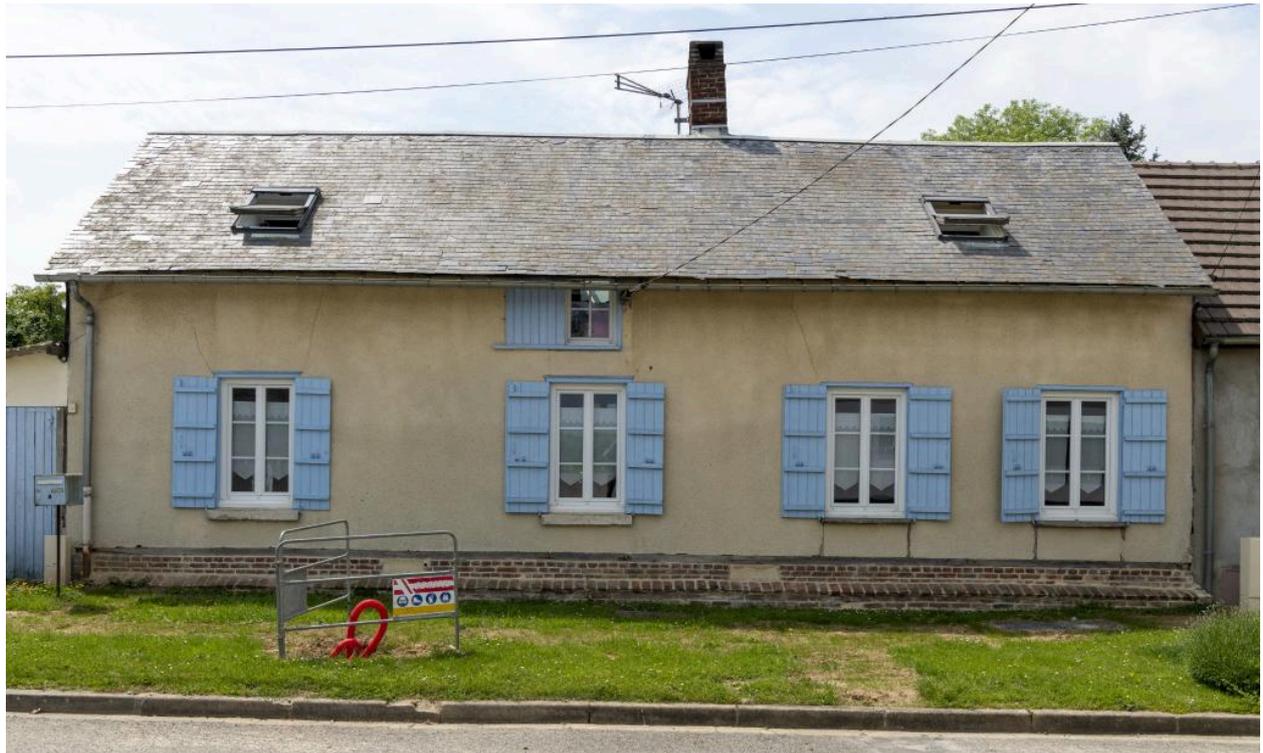
Logis sur rue, n°8 rue d'En-Bas, vue depuis l'est.

Le village compte quelques longères remarquables, qu'elles soient alignées sur la rue (n°3 rue de la Grange aux Genêts, n°8 rue d'En Bas) ou en retrait (ancien presbytère au n°52 actuellement aire de jeux pour enfant et bibliothèque, longère en fond de cour au n°54 rue Principale). Ces habitations sont anciennes d'après leurs solins alternant pierres de taille en calcaire et brique et leurs maçonneries en torchis et pans de bois. Elles étaient la propriété de personnes aisées.

À côté de ces matériaux anciens traditionnels, la brique est bien représentée dans les maçonneries du village. Elle est d'abord employée dans la construction des murs coupe-feu servant à limiter la propagation des incendies (n°17 rue d'en Bas), mais également dans les solins (n°8 rue d'en Bas, n°54 et 50 rue Principale), associée aux pierres de taille en calcaire. La présence d'une briqueterie au sud du village a certainement permis sa diffusion à partir du second quart du 19<sup>e</sup> siècle. La mairie-école, ainsi que les maisons de notable des n°18 et 87 rue Principale sont intégralement en briques et datent du milieu du 19<sup>e</sup> siècle.
