Hauts-de-France, Oise
Le Quesnel-Aubry
rue de l'Église

Église paroissiale Notre-Dame et Saint-Antoine du Quesnel-Aubry

Numéro de dossier : IA60005319

Cadre de l'étude : inventaire topographique Communauté de communes Oise Picarde

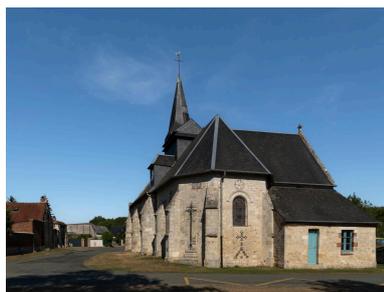
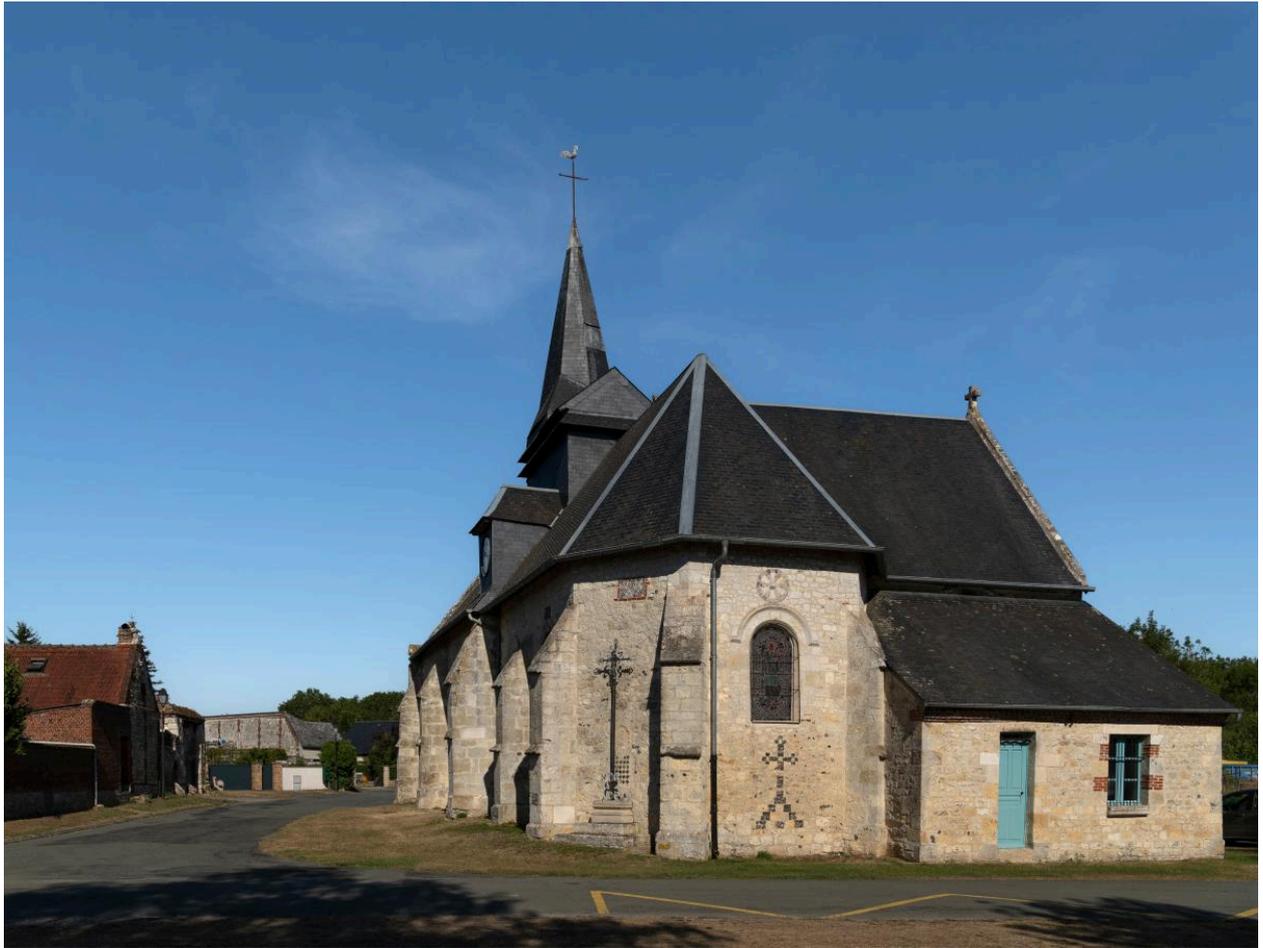
Vue extérieure de l'est.
Phot. Marc Kérignard
IVR32_20226000816NUCA

Vue extérieure de l'est.

- au-dessus de la baie du pan axial du chœur : rosace en silex.

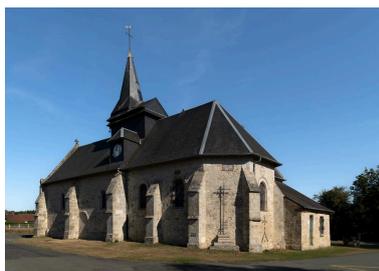
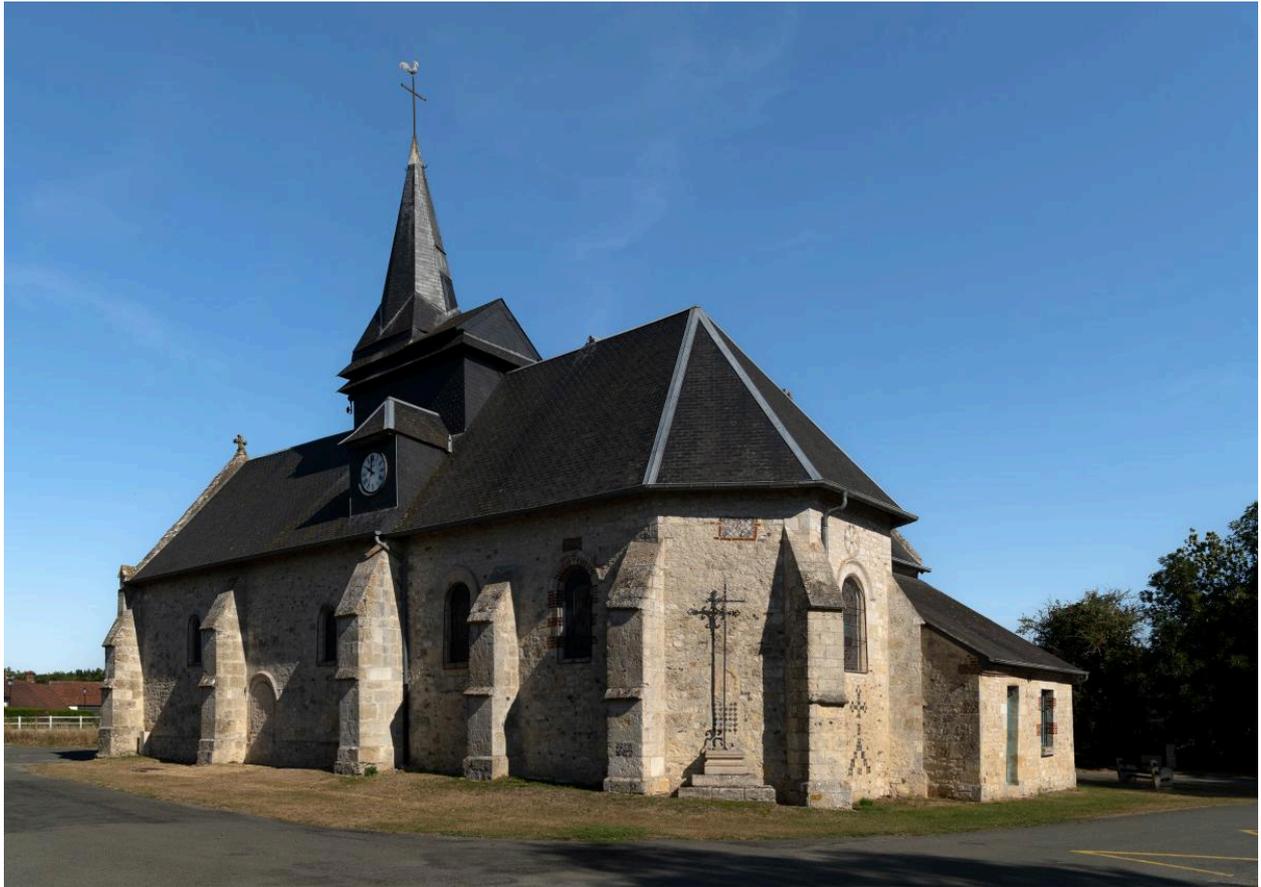
Vue extérieure depuis le sud-est.
Phot. Marc Kérignard
IVR32_20226000817NUCA

Vue extérieure depuis le sud-est.

- au-dessus de la croix en fer du pan sud du chœur : damier de silex dans un rectangle en brique.

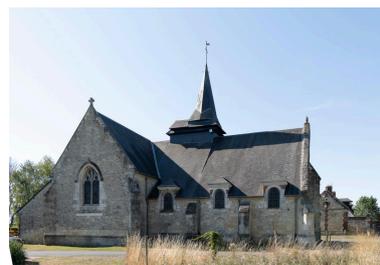
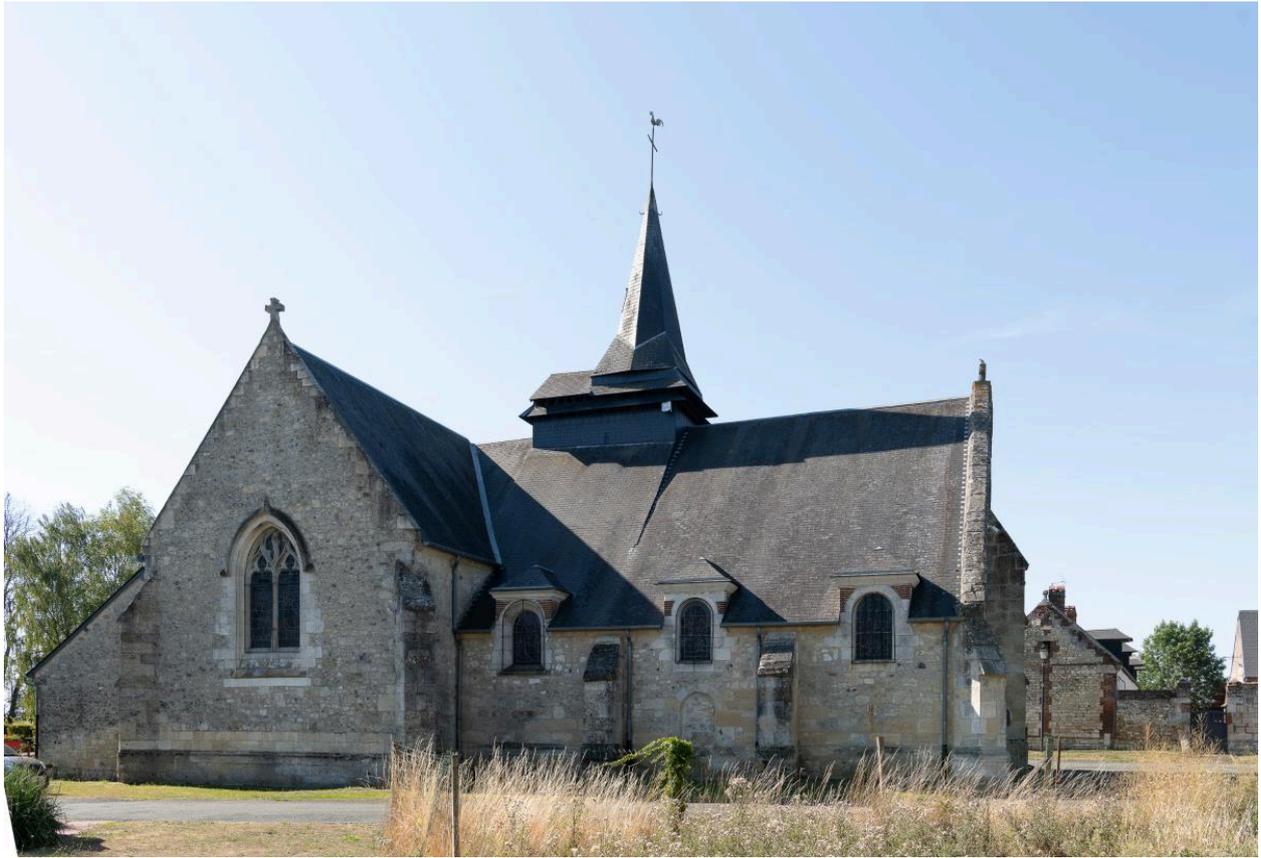
Vue extérieure depuis le nord.
Phot. Marc Kérignard
IVR32_20226000821NUCA

Vue extérieure depuis le nord.

L'édifice compte neuf baies plus une pour la sacristie. Celles du bas-côté nord sont placées à la manière de lucarnes. La baie de la chapelle nord est ornée d'un remplage gothique de style flamboyant.

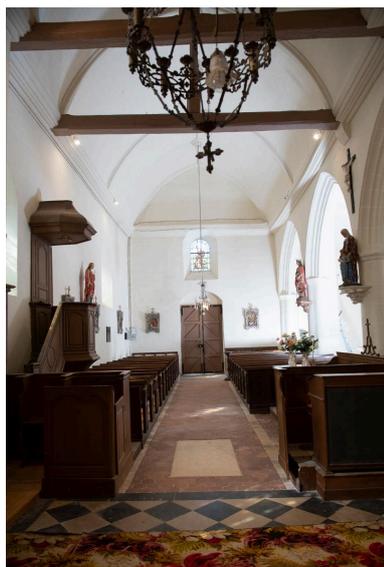
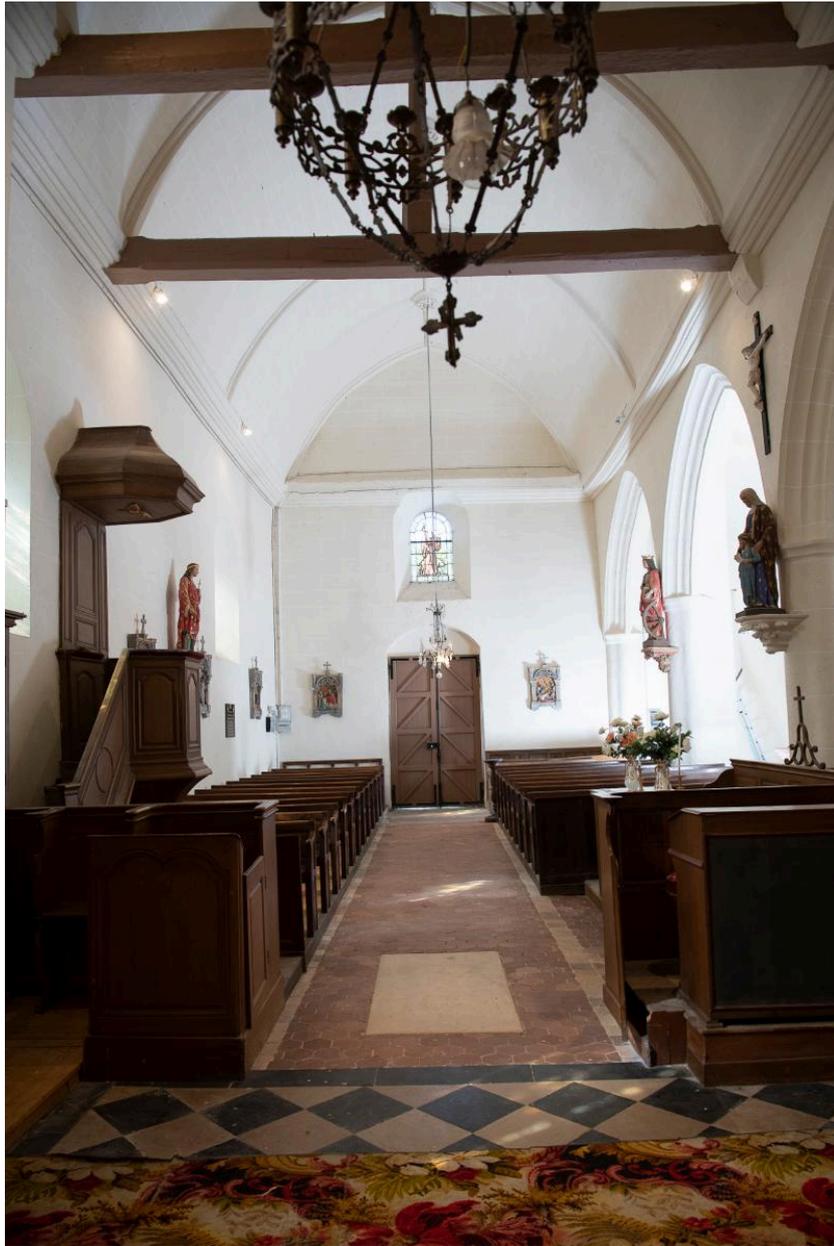
Vue intérieure vers la nef.
Phot. Marc Kérignard
IVR32_20226000969NUCA

Vue intérieure vers la nef.

À l'intérieur, six grandes arcades séparent le bas-côté nord et la chapelle d'une part ; de la nef et du chœur d'autre part. Le couvrement de l'édifice consiste en une fausse voûte lambrissée en berceau brisé.

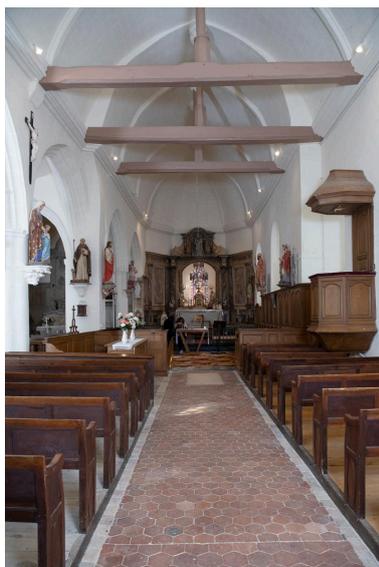
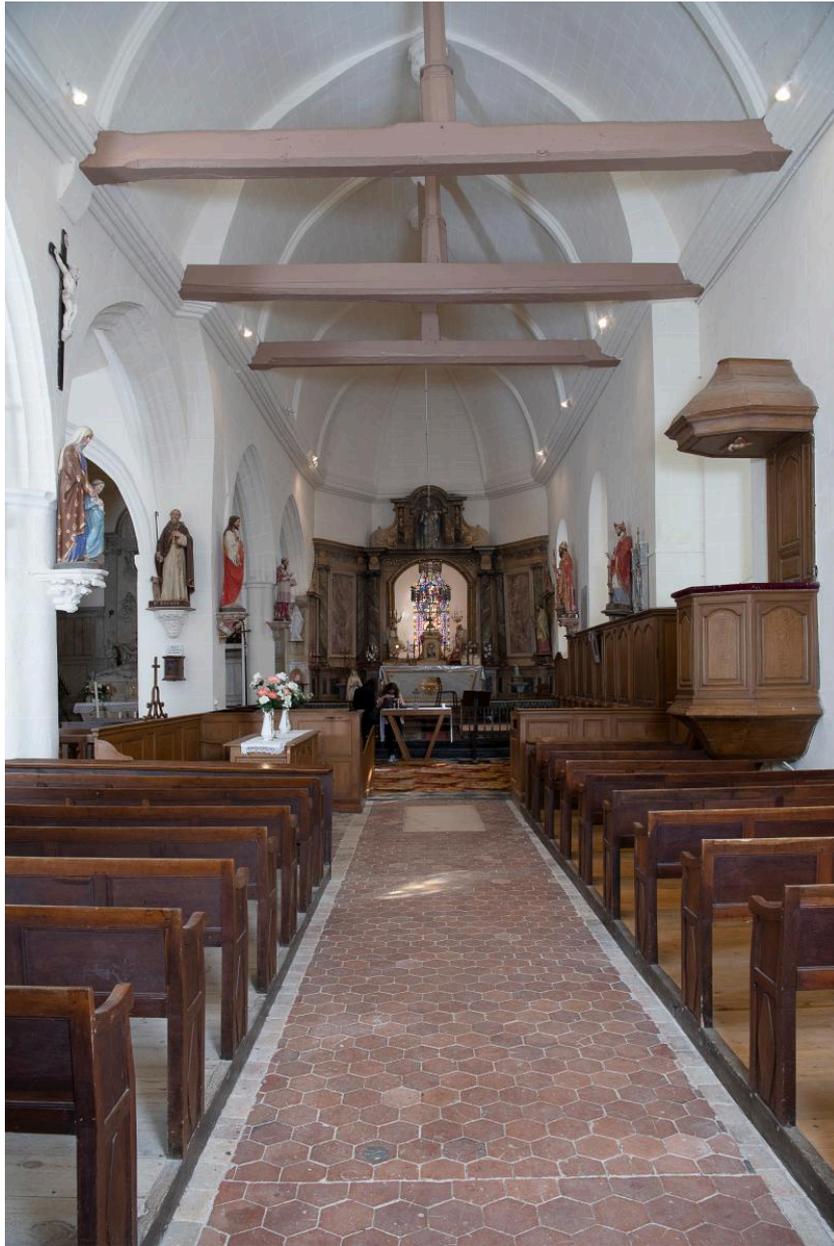
Vue intérieure vers le chœur.
Phot. Marc Kérignard
IVR32_20226000970NUCA

Vue intérieure vers le chœur.

À l'intérieur, le chœur et la chapelle nord sont garnis de lambris de mi-hauteur ornés de moulures.
