Hauts-de-France, Somme
Mirvaux
2 rue de l' Eglise

Ferme

Numéro de dossier : IA80000221
Date de l'enquête initiale : 1998
Date(s) de rédaction : 2001
Cadre de l'étude : inventaire topographique canton de Villers-Bocage
Degré d'étude : étudié

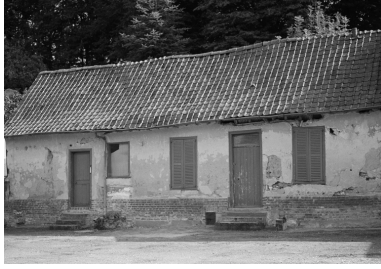
Logis en torchis, sur
le côté sud de la cour.
Phot. Judith Förstel
IVR22_19988000888Z

La ferme s'organise autour d'une vaste cour fermée formant un long rectangle, mais la distribution des bâtiments est un peu perturbée par la présence de deux logis. Au nord, le long de la rue de l'Eglise, s'élèvent deux corps de bâtiments. Le plus grand, proche de l'église, abrite le logis en brique, prolongé à l'ouest par un passage charretier et une grange, et à l'ouest par une écurie (réaménagée en pièce d'habitation vers 1960). Le côté nord de la cour comprend aussi une dépendance en brique plus récente. En face, le côté sud de la cour se compose de petites étables en briques, d'un logis en torchis de cinq travées, et d'une longue grange en torchis aujourd'hui recouvert de tôle. Quant aux petits côtés de la cour, ils sont occupés par des dépendances agricoles en briques (côté est) ou refaites en parpaings (côté ouest). Enfin, la ferme possède un puits, creusé devant le logis en torchis. On notera, sur ce dernier, la présence de tuiles vernissées.

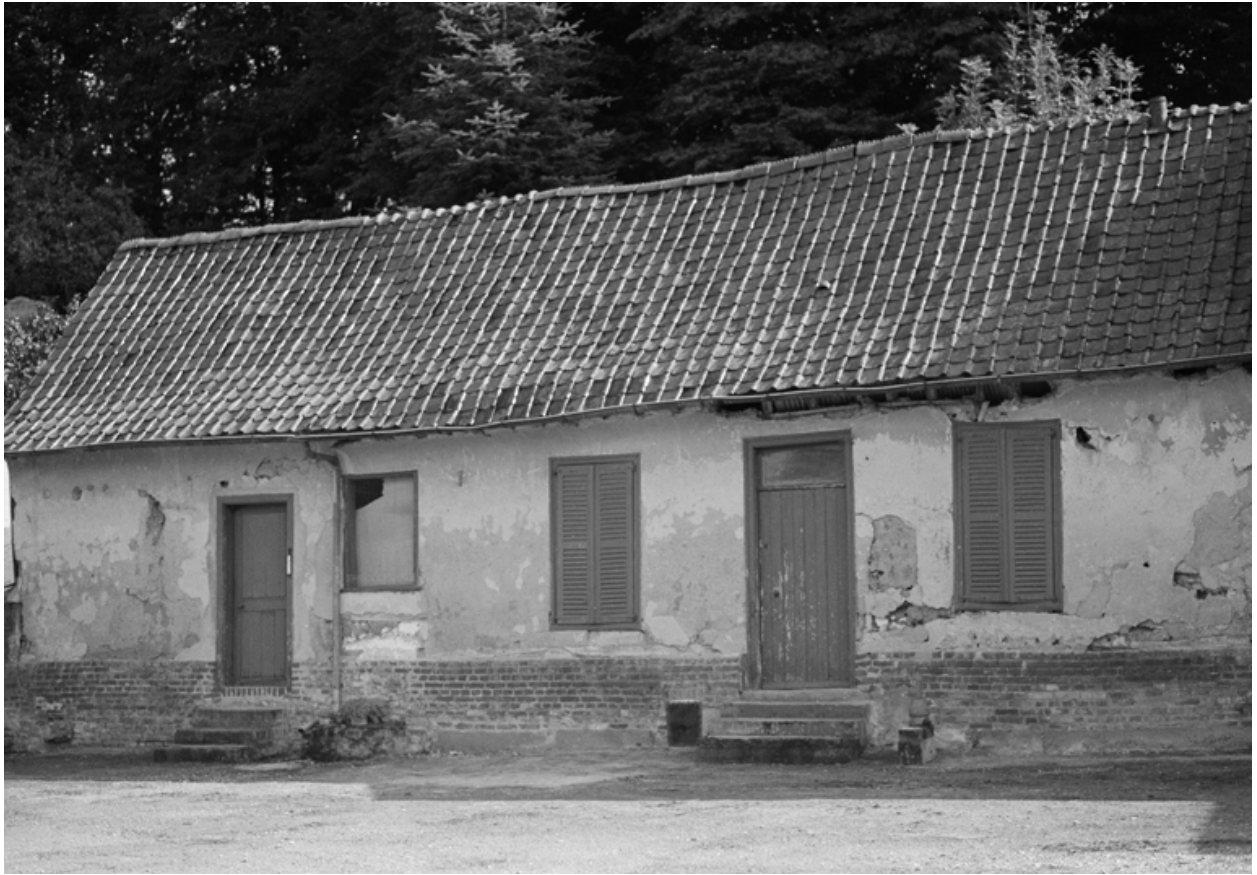
IVR22_19988000888Z

Logis en torchis, sur le côté sud de la cour.
