Hauts-de-France, Somme  
Pendé  
9 rue de l' Eglise

## Ancienne ferme

Numéro de dossier : IA80007612  
Date de l'enquête initiale : 2005  
Date(s) de rédaction : 2005  
Cadre de l'étude : inventaire préliminaire arrière-pays maritime picard  
Degré d'étude : étudié

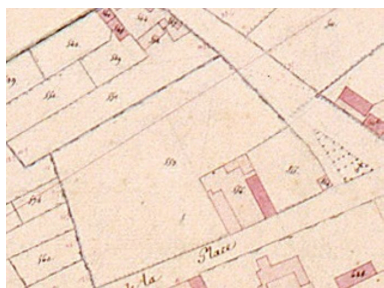
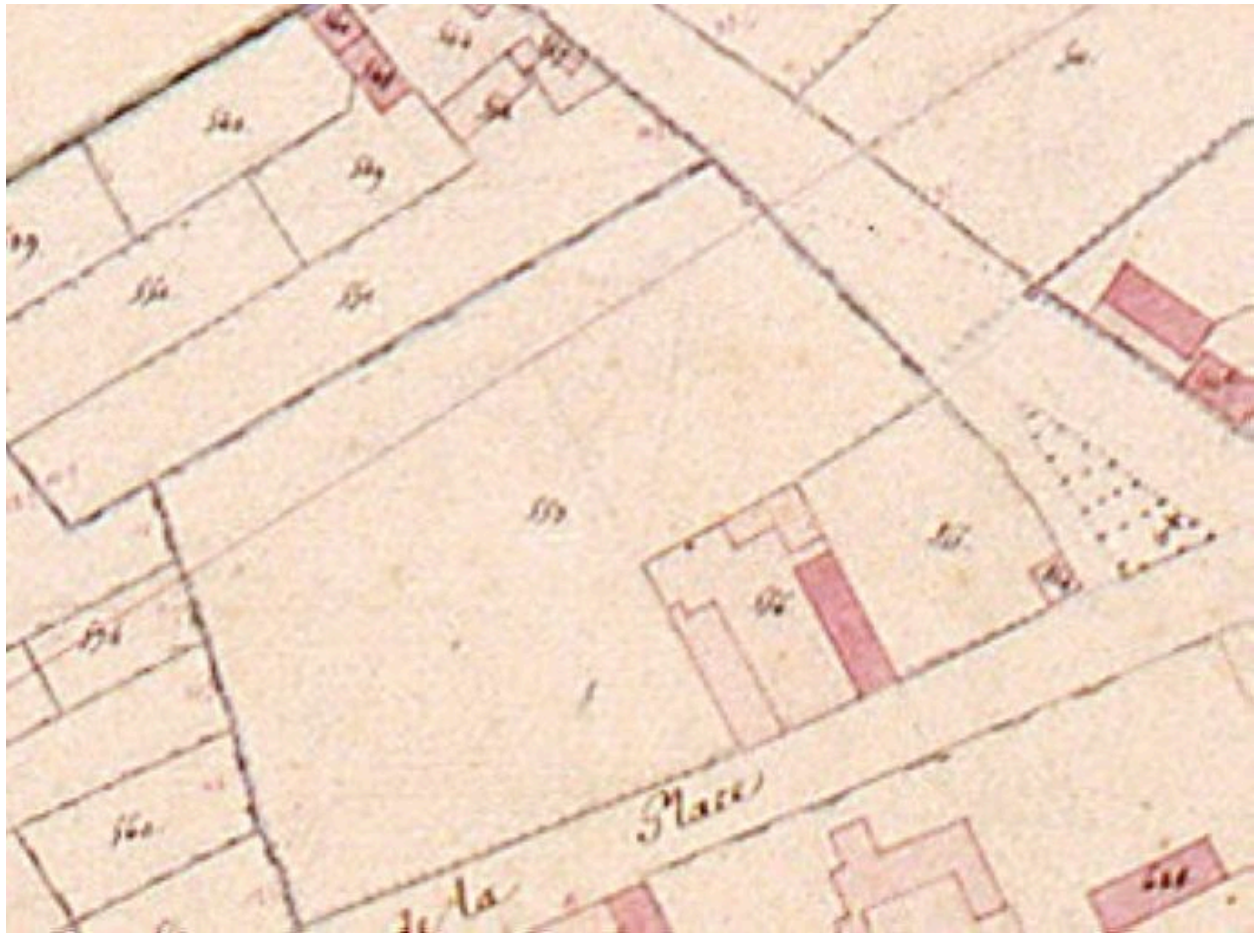
Extrait du cadastre napoléonien présentant le plan de la ferme en 1832.

Un ensemble agricole figure sur le cadastre napoléonien selon un plan similaire. Une partie de cette ferme pourrait donc avoir été construite avant 1832 : le propriétaire avance que l'implantation de la ferme daterait du 17<sup>e</sup> siècle. Elle peut également avoir été construite au 18<sup>e</sup> siècle ou au début du siècle suivant. Le passage donnant sur la pâture (située au sud) séparant le logis de l'annexe a été comblé après 1832. Toujours d'après l'occupant des lieux, le logis aurait été construit en deux fois : la première partie étant située immédiatement après l'écurie, et la seconde donnant sur la rue. Il semble que cet ajout ait été effectué au début du 19<sup>e</sup> siècle pour accueillir une autre famille. Les bâtiments en brique ont été construits, d'après la couleur du matériau, au cours de la seconde moitié du 19<sup>e</sup> siècle. D'après le propriétaire, la grange aurait été implantée à l'origine près du château de Pendé et transportée ultérieurement jusqu'ici, à une date inconnue. Le foyer situé dans la cuisine du logis central était primitivement au sol. Il est aujourd'hui rehaussé. Le sol du logis était à l'origine en terre battue, remplacée ensuite par la brique. Le grenier n'a jamais servi au stockage des grains, comme souvent, car les récoltes étaient disposées au-dessus de la charreterie et de l'atelier, mises en sac et posées sur la paille. Le cellier servait de lieu de confection du cidre ou de la bière de ménage (mélange de fleur de houblon et de chicorée afin d'obtenir ce que l'on appelle un auto-brasseur, poudre qui, mélangée à de l'eau, permet de confectionner de la bière). La pâture située à l'est de la cour était d'ailleurs plantée de pommiers. La maison sise au n°7 de la même rue est située sur l'ancien champ maraîcher de la ferme. La présence du puits permettait de disposer de l'eau à porter de main : l'eau courante fut installée dans les années 1960. Cette exploitation occupait une activité agricole jusque dans les années 1960.

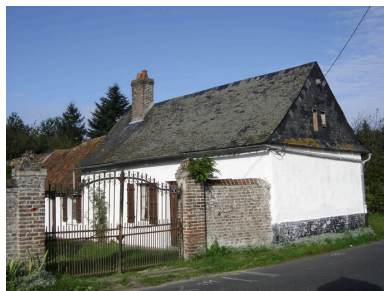
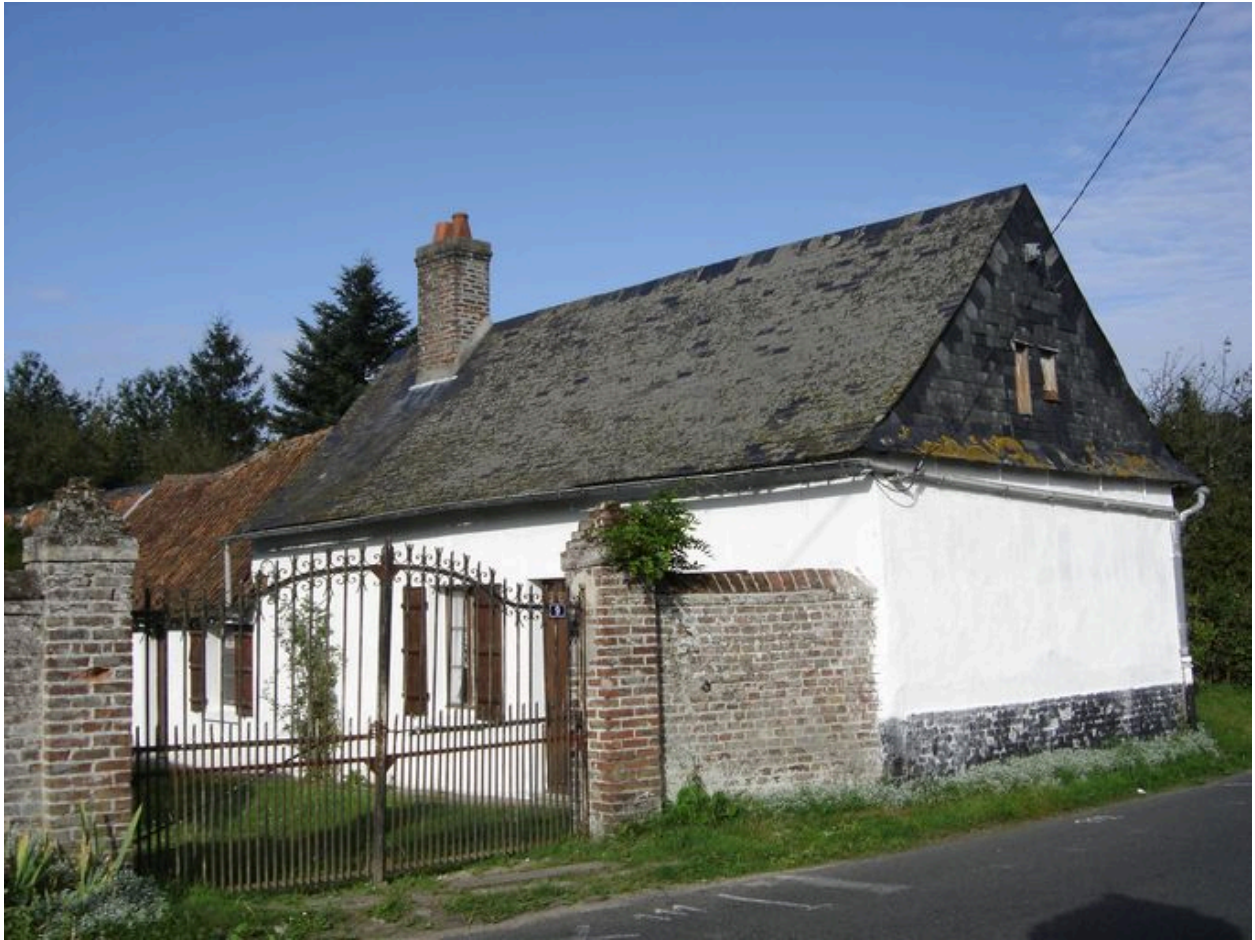
Vue du logis sur rue.  
Phot. Inès Guérin  
IVR22\_20068005089NUCA

Vue du logis sur rue.

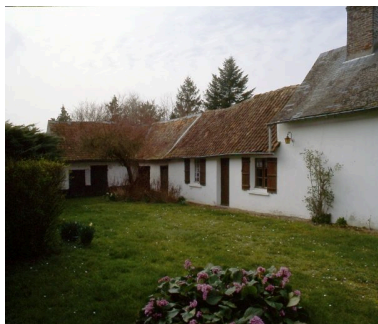
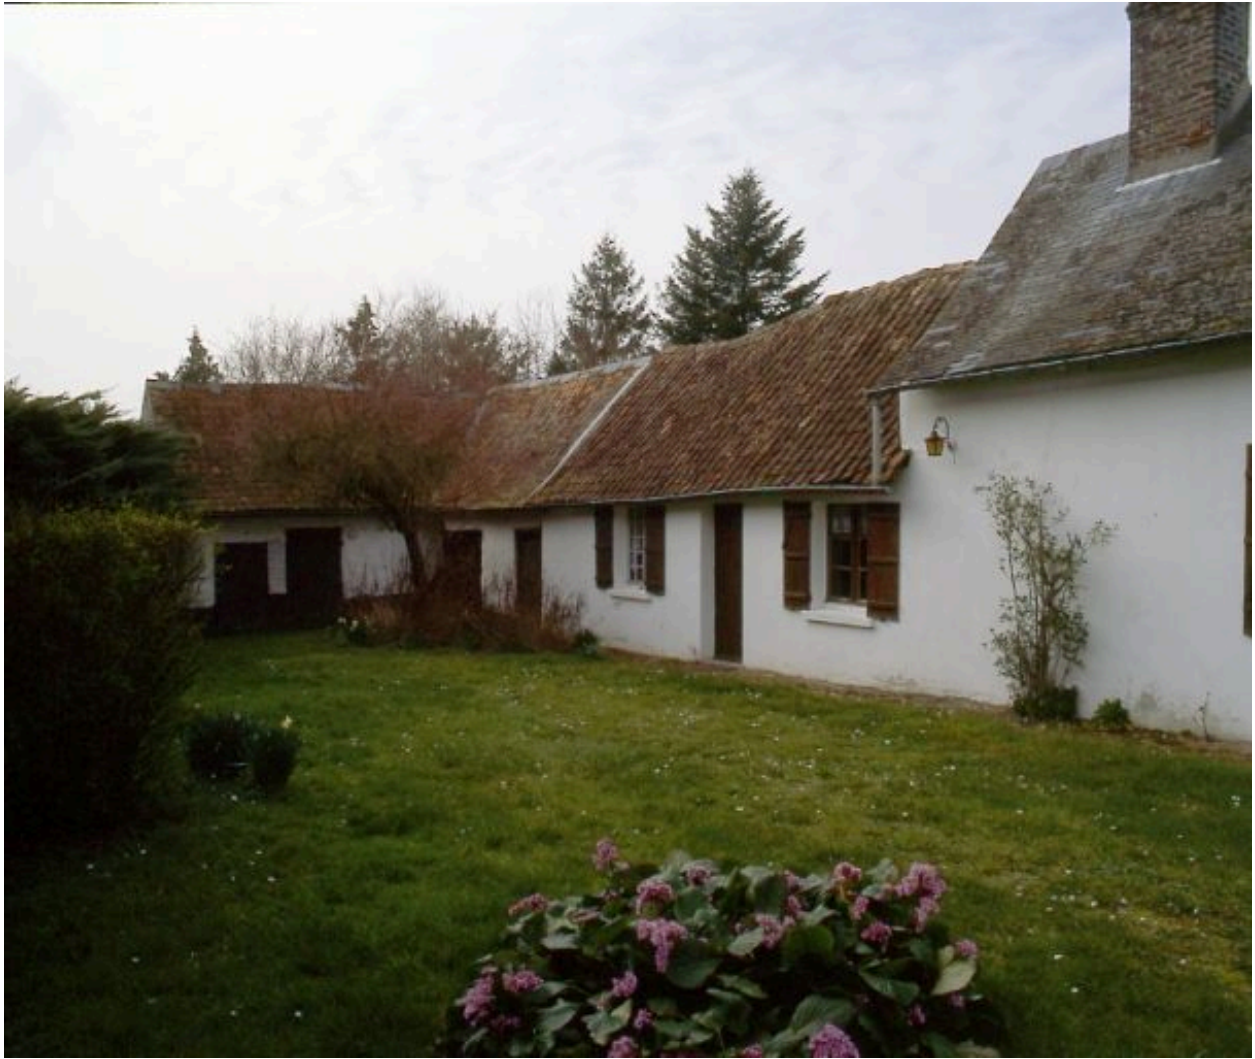
Vue du logis sur cour.  
Phot. Irwin Leullier  
IVR22\_20078000043XA

Vue du logis sur cour.

La ferme, dont les bâtiments sont distribués sur les trois côtés d'une cour, possède un logis occupant la partie sud de la cour, prolongé par l'écurie à l'est. L'ossature en bois de la structure est en orme et hourdis au torchis. Le logis central est long de trois travées et celui sur rue également. L'emplacement du four à pain est visible sur le mur gouttereau sud du second logis, protégé par une avancée en brique couverte en tuile. Le premier logis est couvert en pannes picardes et le second en ardoise, bénéficiant d'un faitage plus haut. Le grenier est accessible depuis l'intérieur, par un escalier situé à l'est de la cheminée. Une gerbière permet également l'accès au grenier depuis la rue sur le pignon occidental, couvert d'un essentage d'ardoise. La partie habitable a conservé son intérieur d'origine. Le logis central est ainsi disposé, d'est en

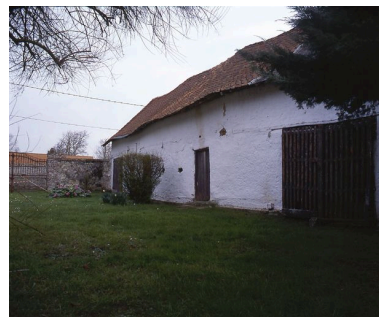
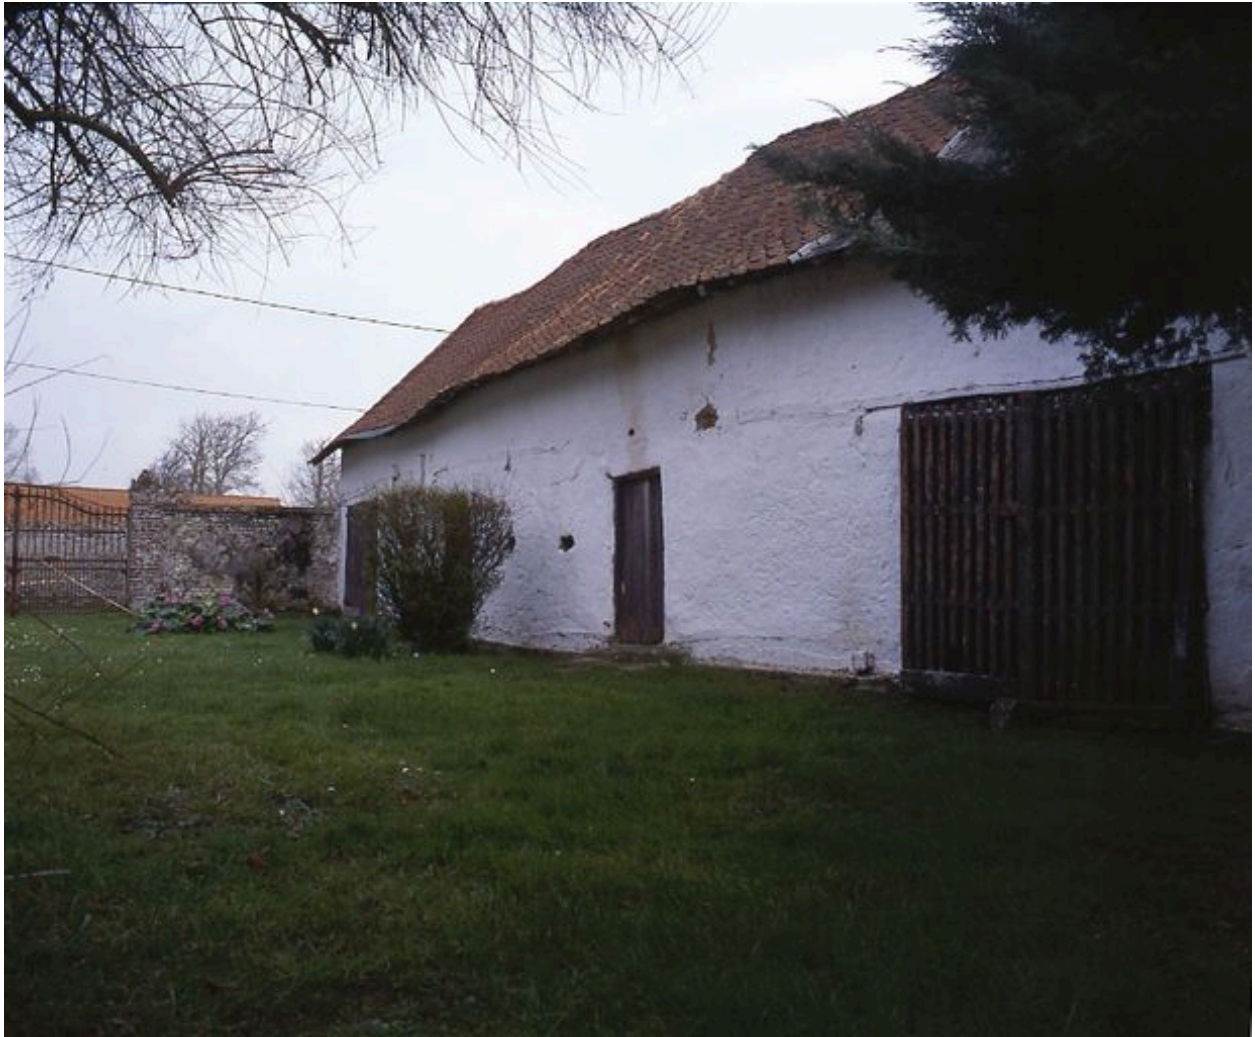
Vue de la grange.  
Phot. Irwin Leullier  
IVR22\_20078000063XA

Vue de la grange.

La ferme ne possède pas de bergerie car les moutons étaient parqués en pâture. Il semble que l'atelier et la grange aient été rehaussés après leur construction, étant donné la présence d'une sablière intermédiaire. Cet ajout s'est-il produit lors du changement de couverture (passage du toit de chaume à la couverture en tuiles, exigeant une pente plus faible) ou cela est-il lié à la difficulté de trouver des potelets suffisamment haut pour atteindre une hauteur convenable ? La pente du toit paraît déjà trop franche pour accueillir du chaume. Le logis a conservé son intérieur d'origine, fait rare dans le secteur. Cette ancienne exploitation est un parfait témoin de l'aspect des fermes traditionnelles de l'arrière-pays maritime, de par la disposition de ses bâtiments, leurs dimensions, leurs proportions, leurs matériaux.

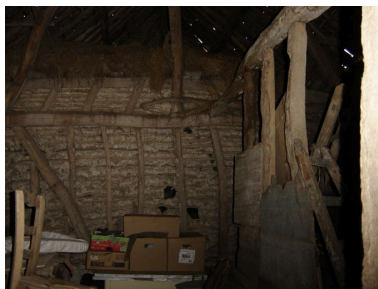
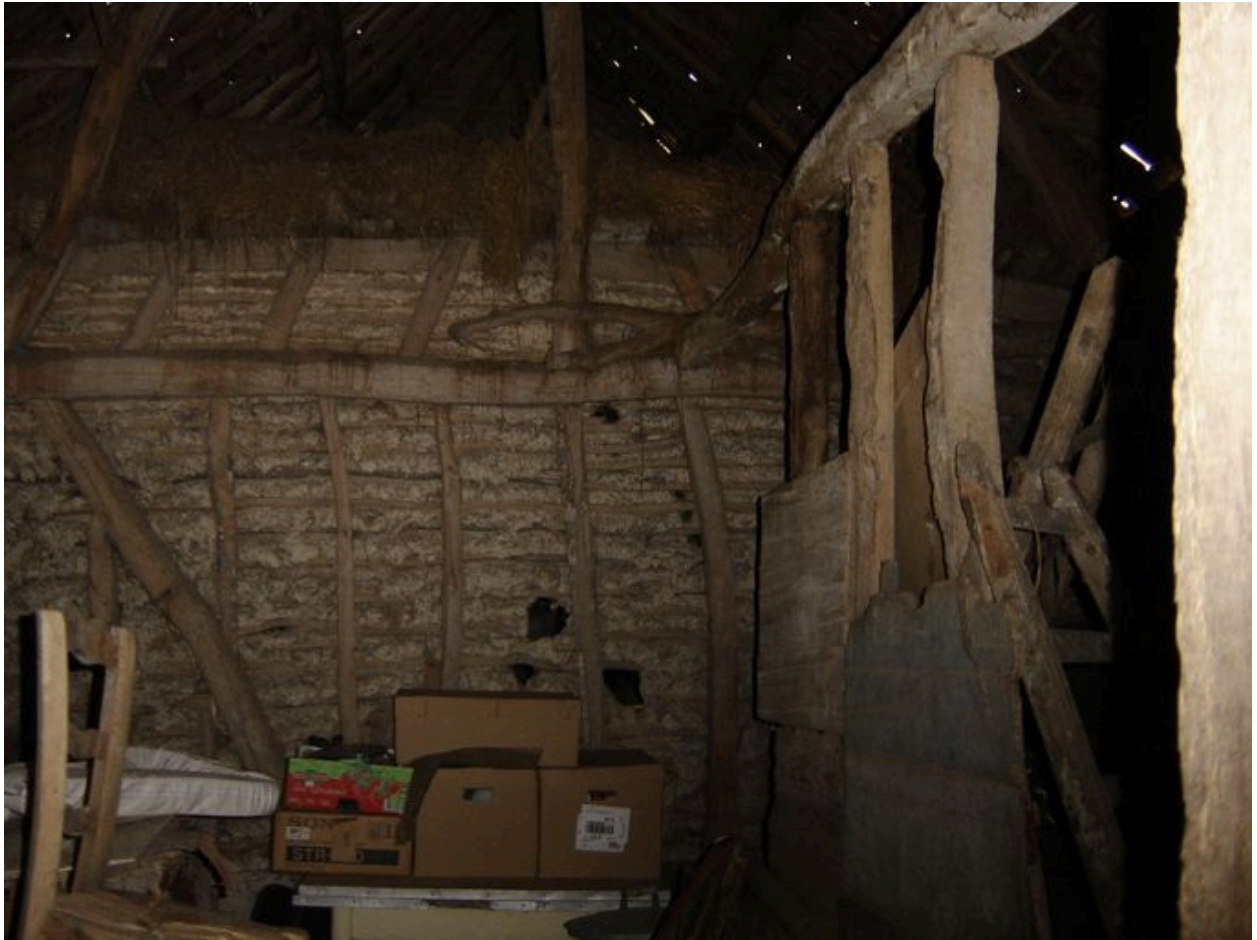
Vue intérieure de la grange.  
Phot. Inès Guérin  
IVR22\_20068005096NUCA

Vue intérieure de la grange.

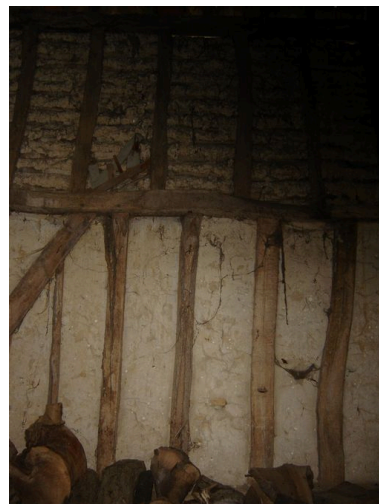
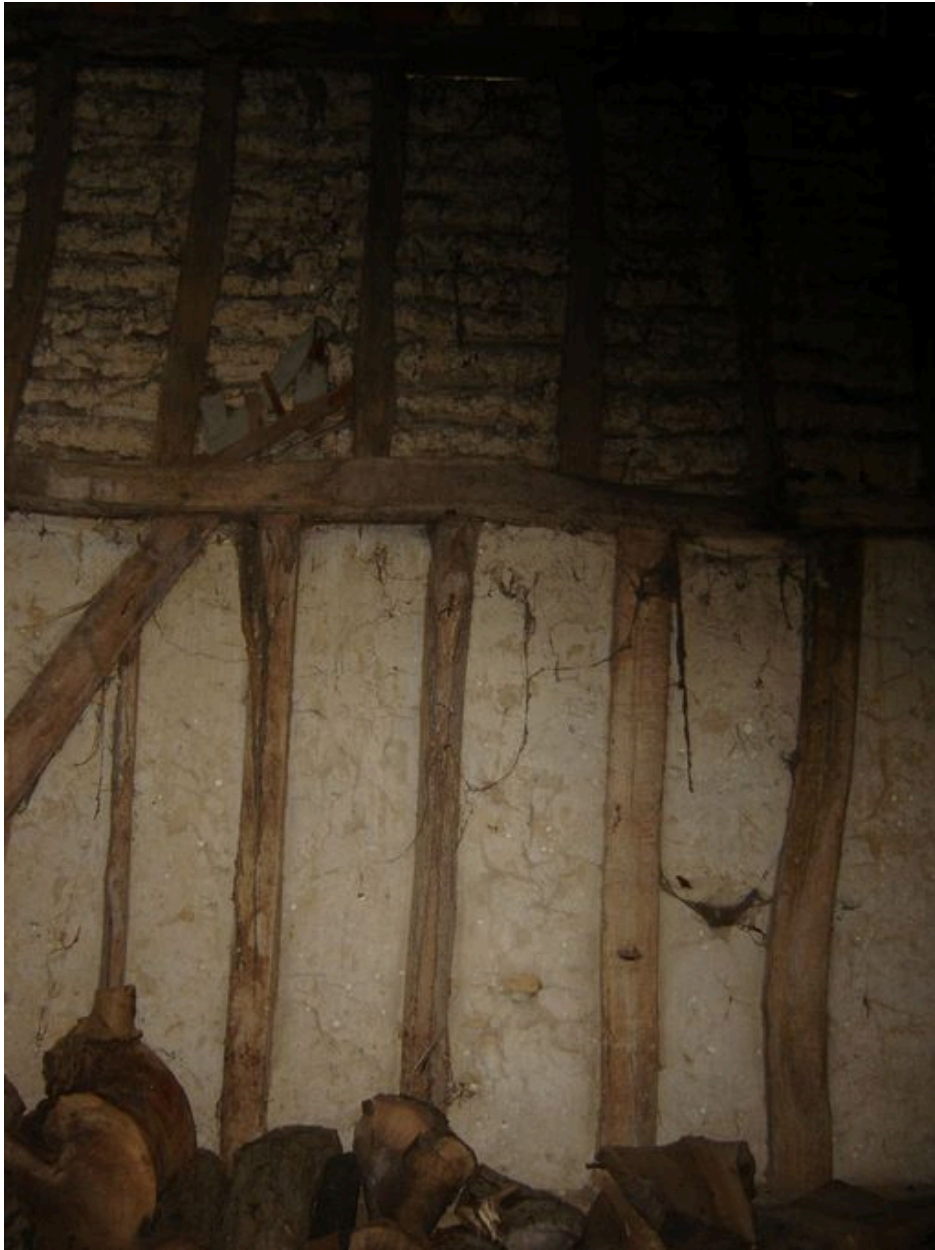
Autre vue intérieure de la grange :  
le mur inférieur est hourdis au  
torchis des deux côtés, ce qui  
n'est pas le cas pour le surcroît.  
Phot. Inès Guérin  
IVR22\_20068005097NUCA

Autre vue intérieure de la grange : le mur inférieur est hourdis au torchis des deux côtés, ce qui n'est pas le cas pour le surcroît.
