Hauts-de-France, Somme
Boismont
Bretel
13 rue de Bretel

Ancienne ferme

Numéro de dossier : IA80007568
Date de l'enquête initiale : 2006
Date(s) de rédaction : 2006
Cadre de l'étude : inventaire préliminaire arrière-pays maritime picard
Degré d'étude : étudié

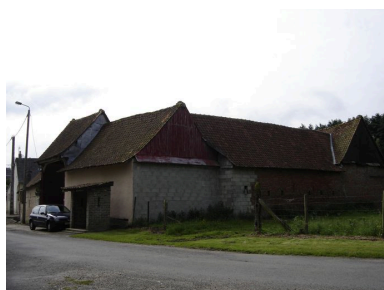
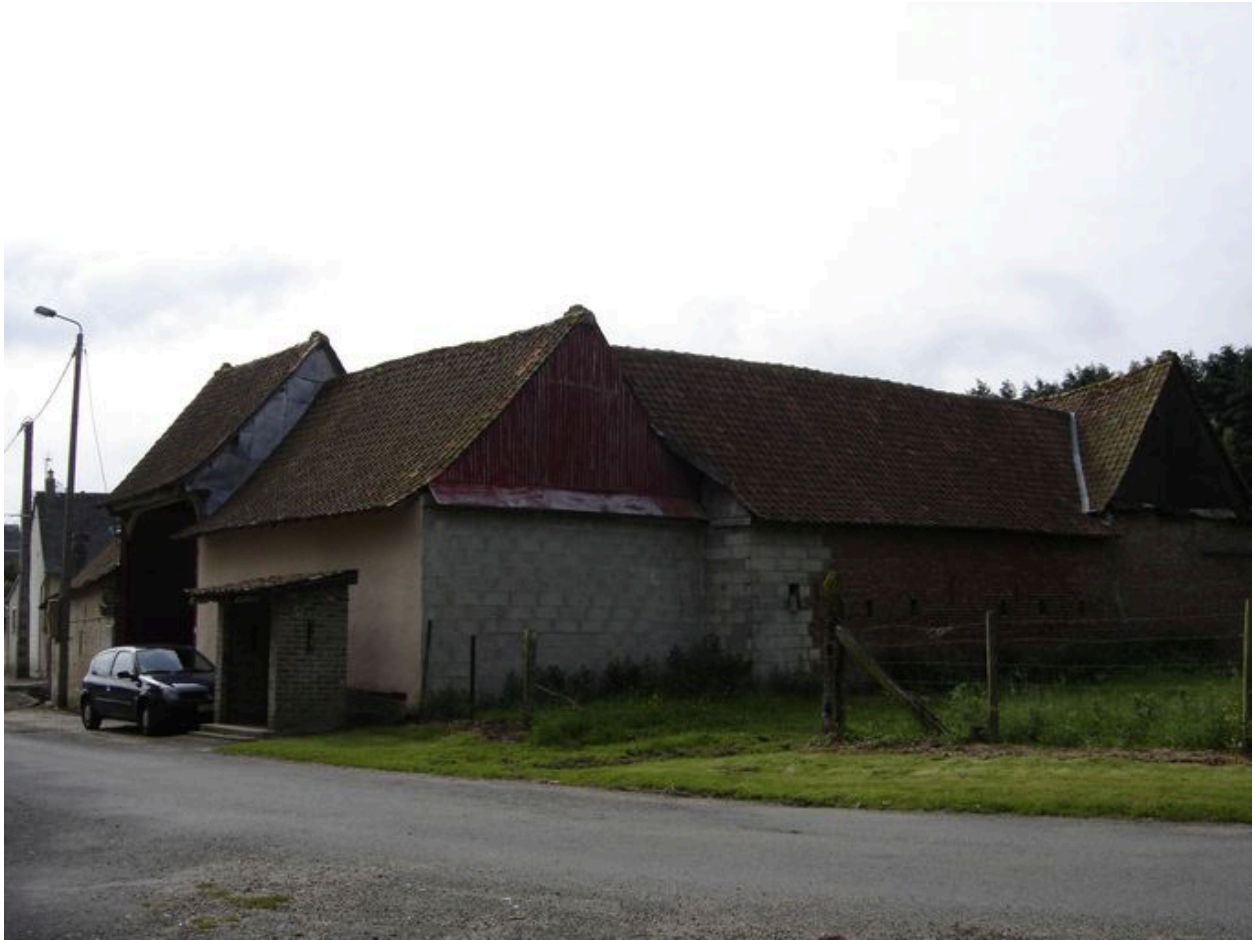
Vue générale depuis la rue.
Phot. Inès Guérin
IVR22_20058005907NUCA

Vue générale depuis la rue.

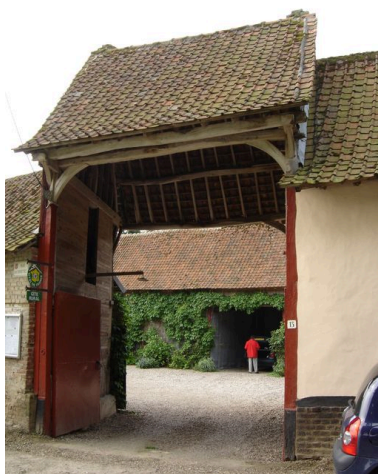
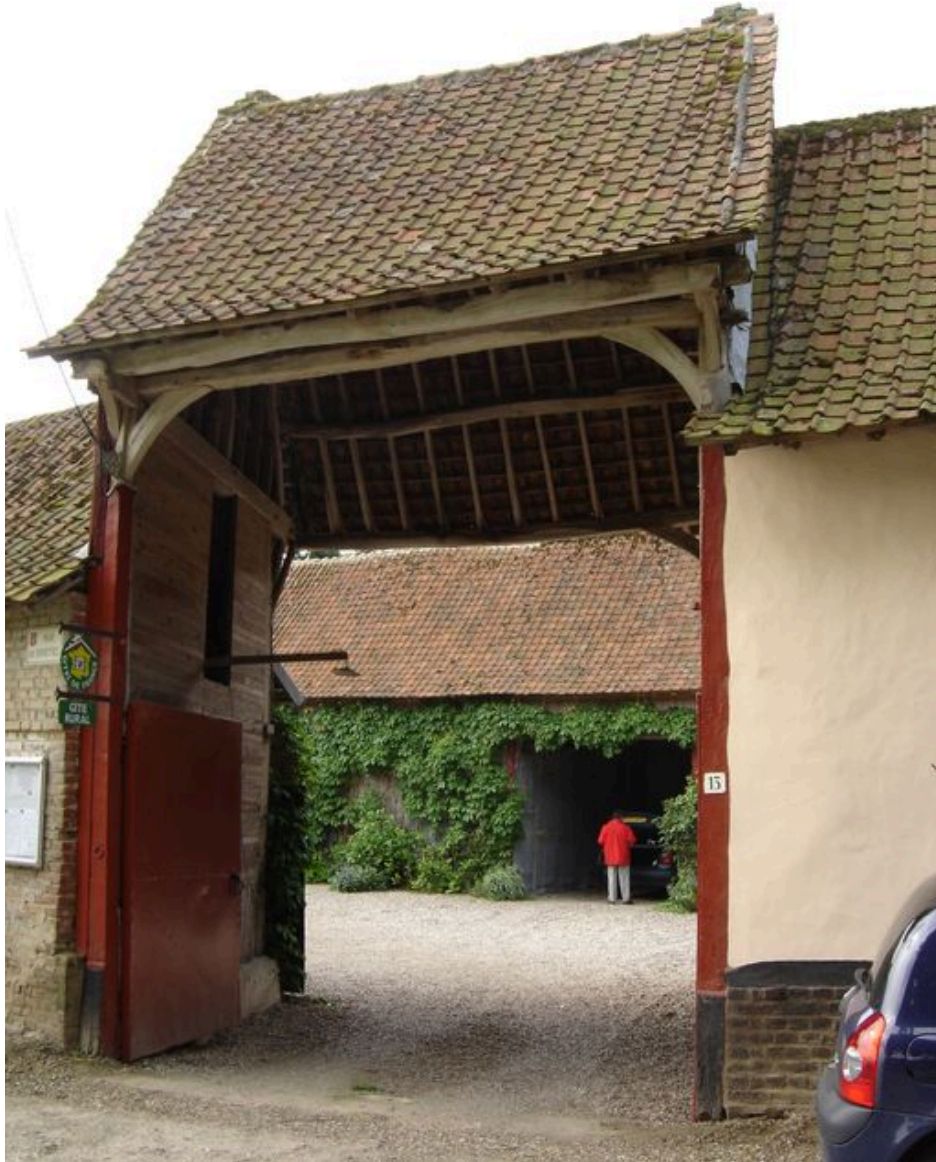
Vue du passage couvert depuis la rue.
Phot. Inès Guérin
IVR22_20058005908NUCA

Vue du passage couvert depuis la rue.

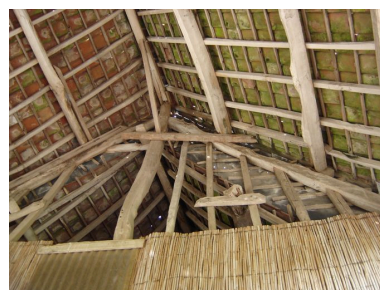
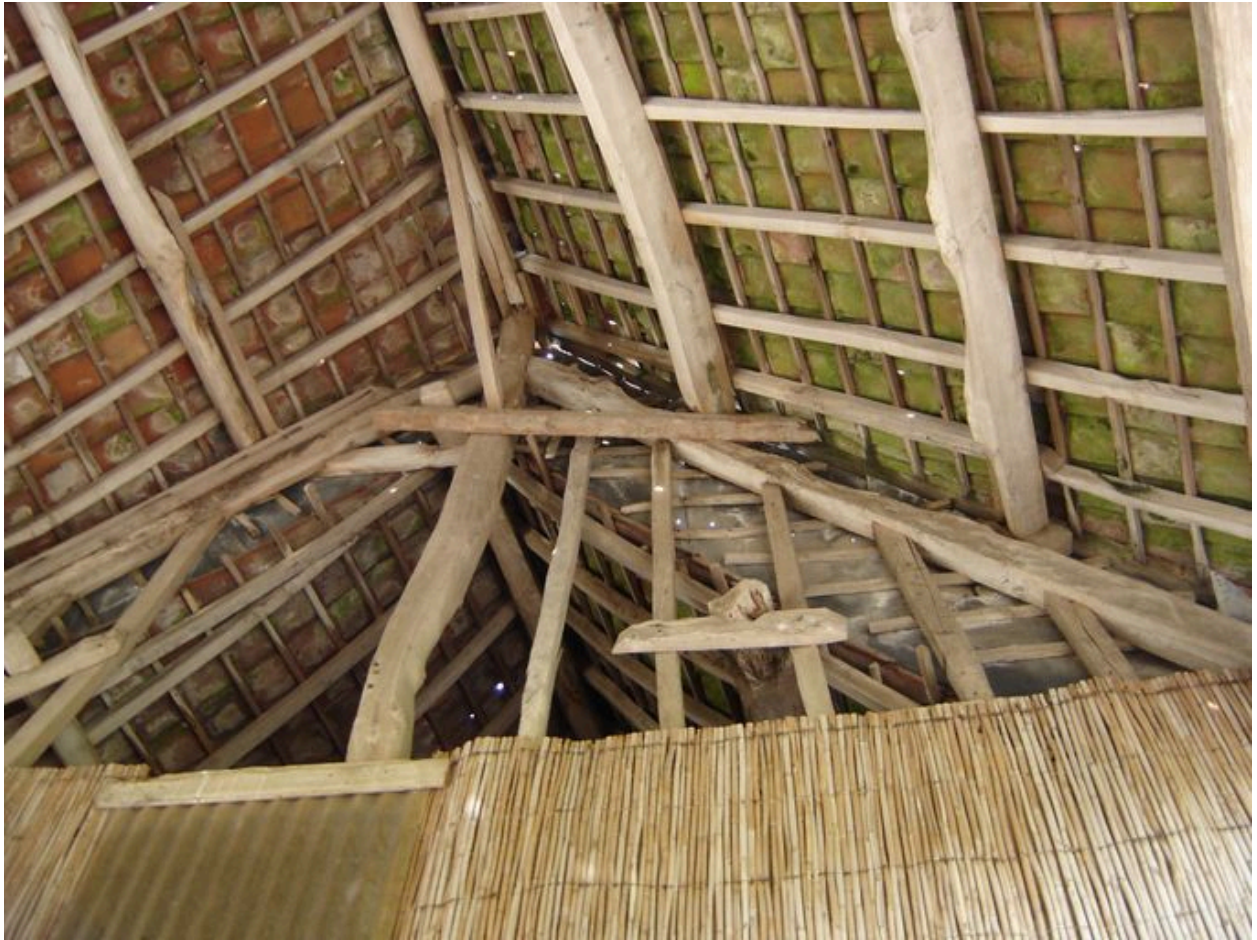
Vue de la charpente
du passage couvert.
Phot. Inès Guérin
IVR22_20058005909NUCA

Vue de la charpente du passage couvert.

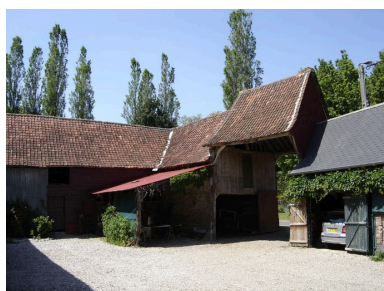
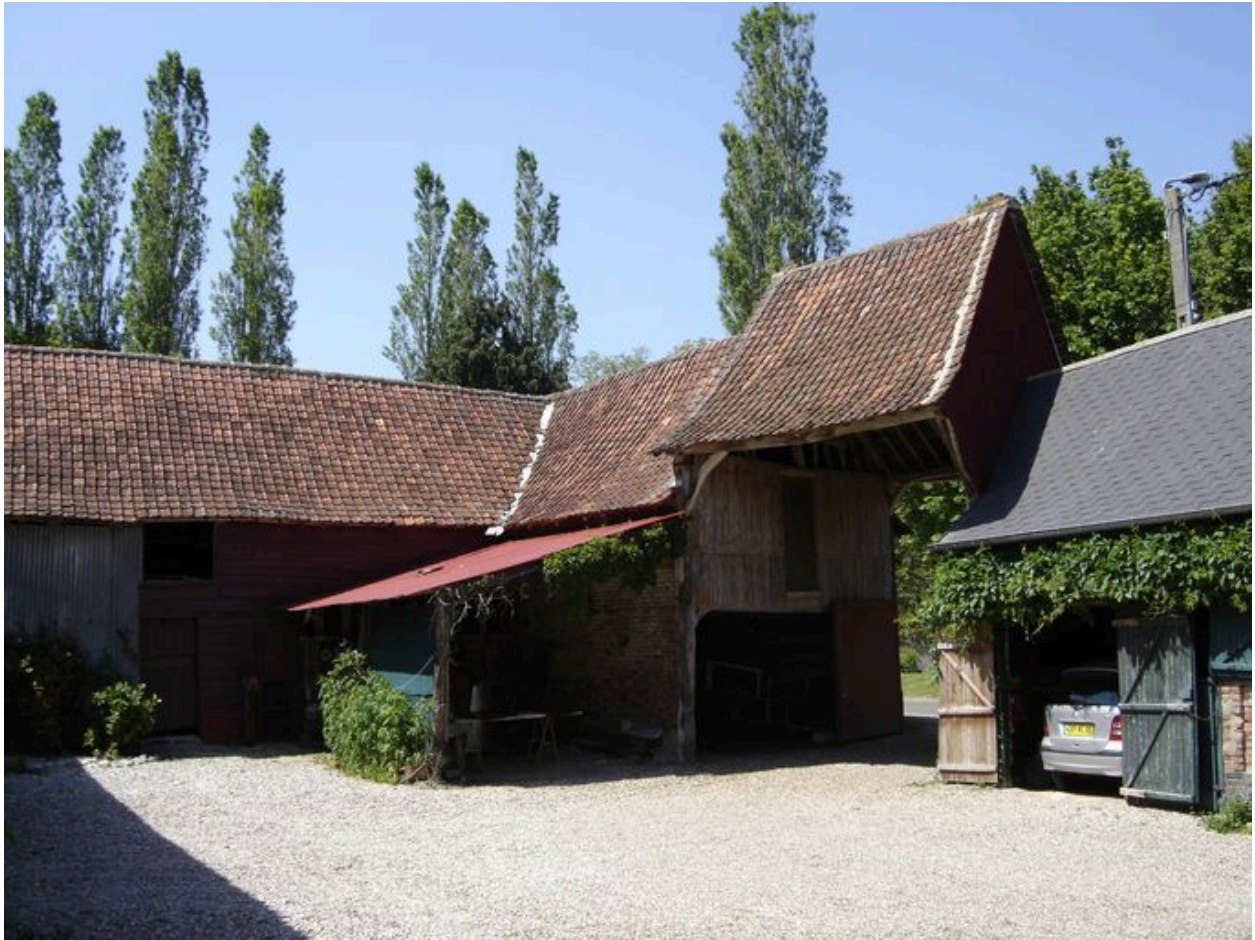
Vue du passage couvert et de la
partie située à l'ouest de la cour.
Phot. Inès Guérin
IVR22_20058005911NUCA

Vue du passage couvert et de la partie située à l'ouest de la cour.

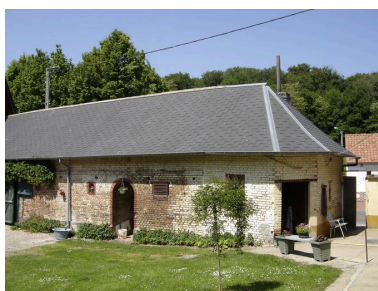
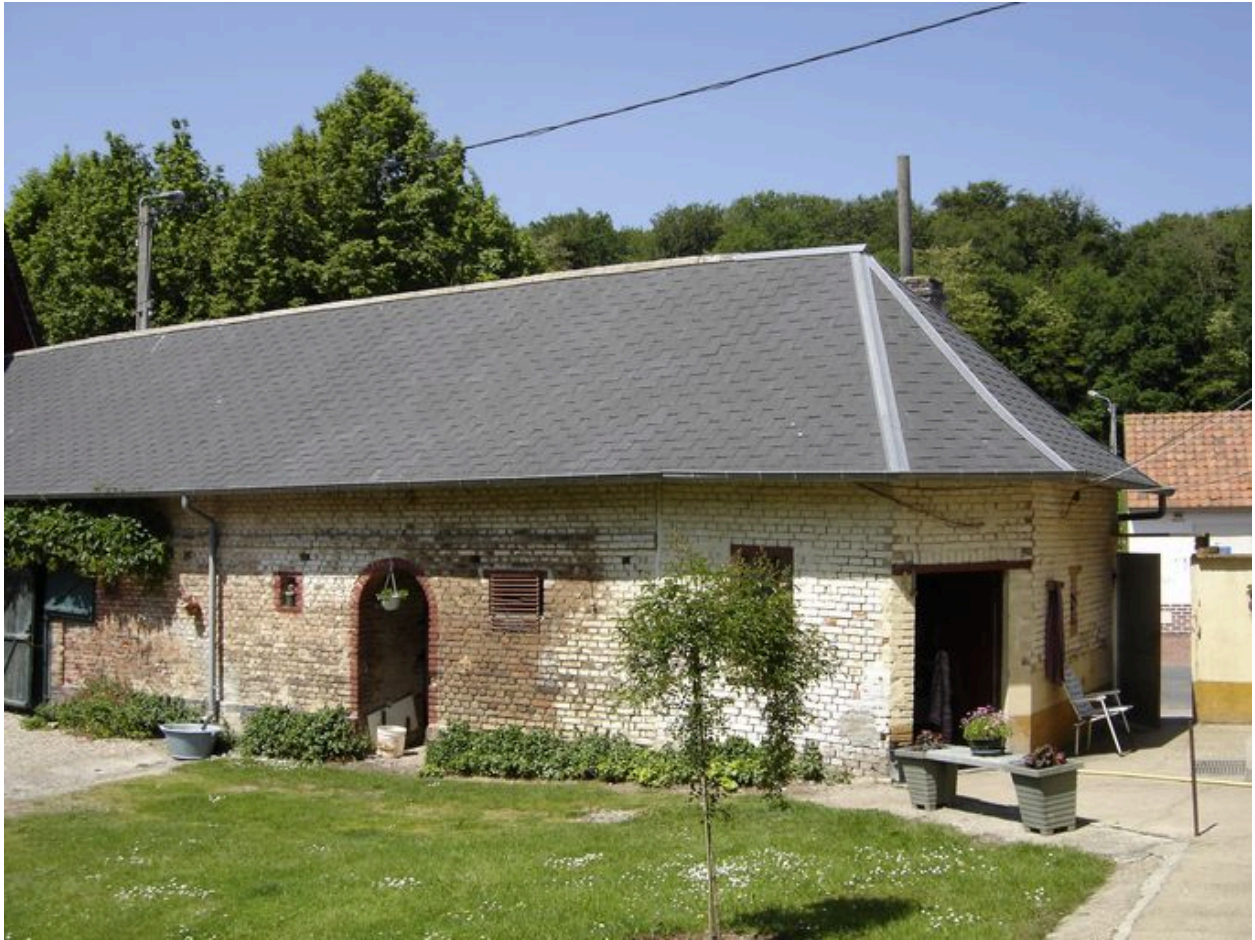
Vue des bâtiments situés au nord
de la propriété depuis la cour.
Phot. Inès Guérin
IVR22_20058005912NUCA

Vue des bâtiments situés au nord de la propriété depuis la cour.

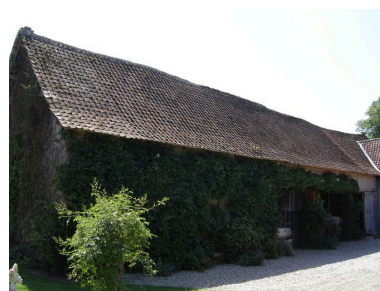
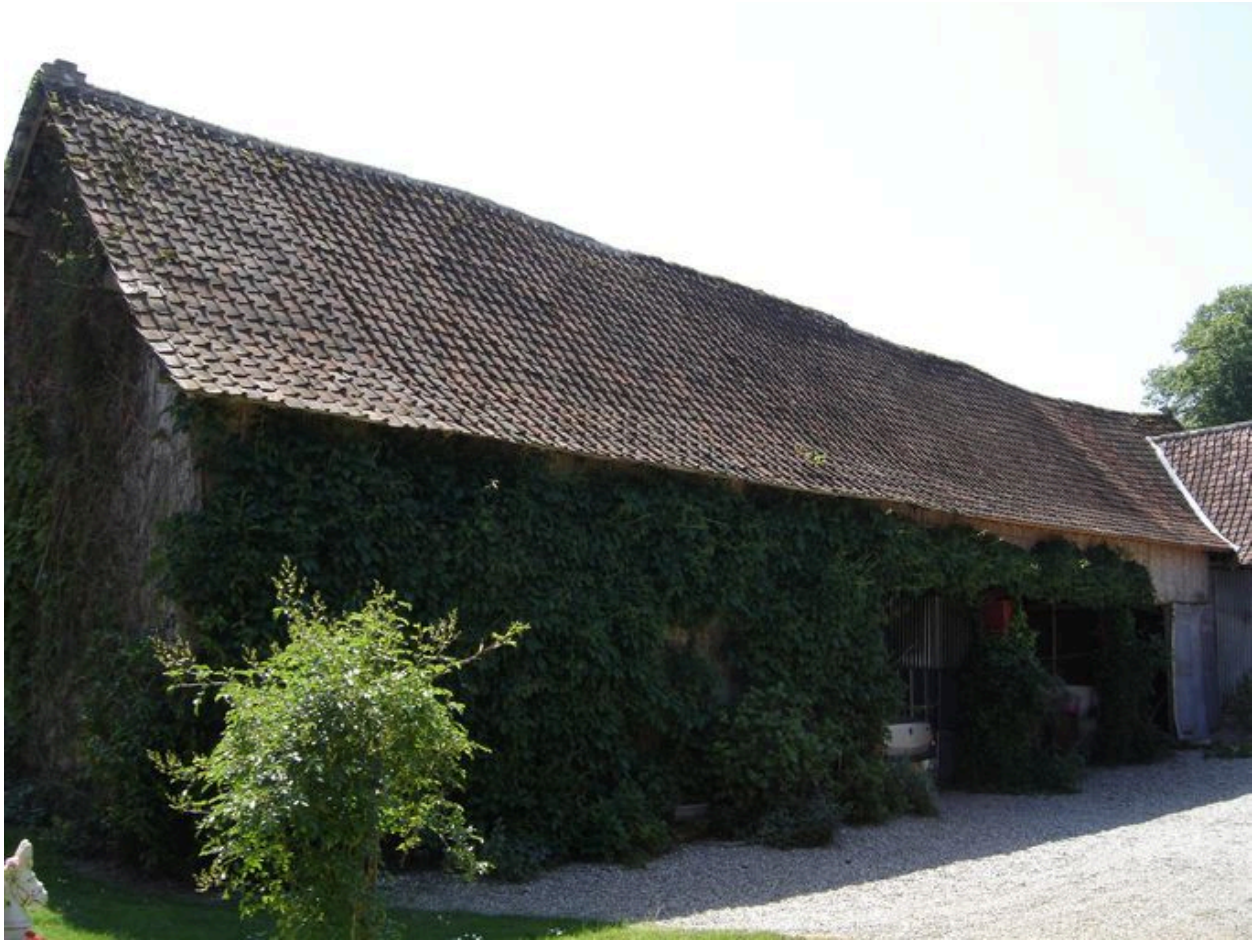
La ferme semble posséder des fondations anciennes mais le bâti a pu être restauré tout en conservant les poutres et poteaux d'origine. L'encuvement de la grange (surcroît) ainsi que la pente du corps de passage trahit l'ancienne couverture en chaume de ces deux éléments au moins.

Vue de la grange depuis la cour.
Phot. Inès Guérin
IVR22_20058005913NUCA

Vue de la grange depuis la cour.

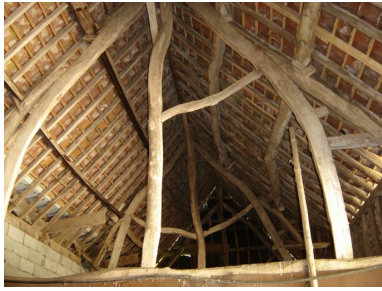
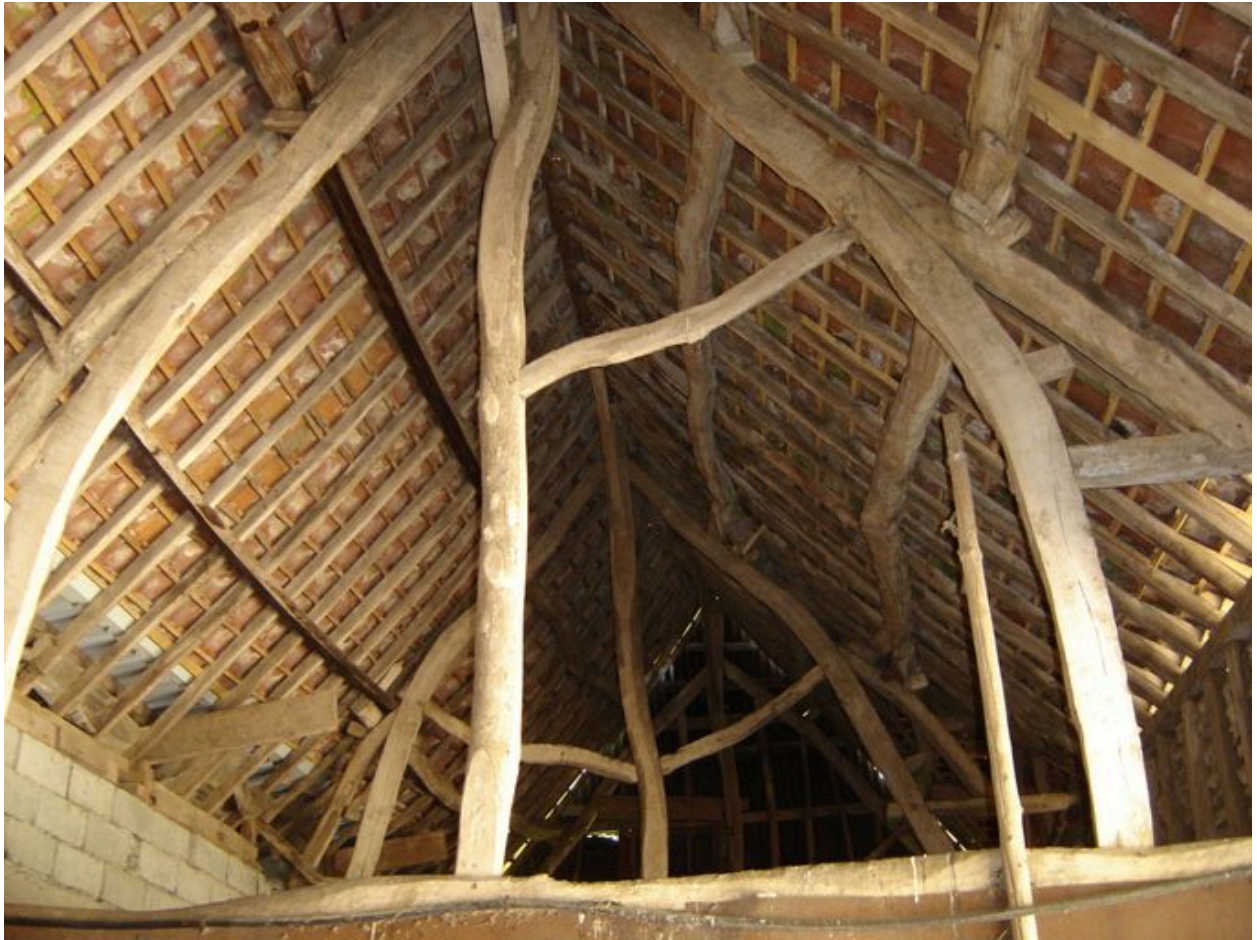
Vue de la charpente de la grange.
Phot. Inès Guérin
IVR22_20058005914NUCA

Vue de la charpente de la grange.

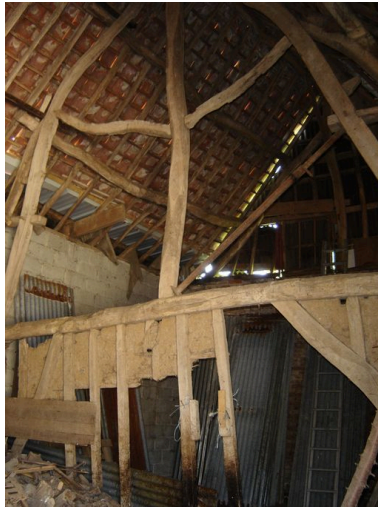
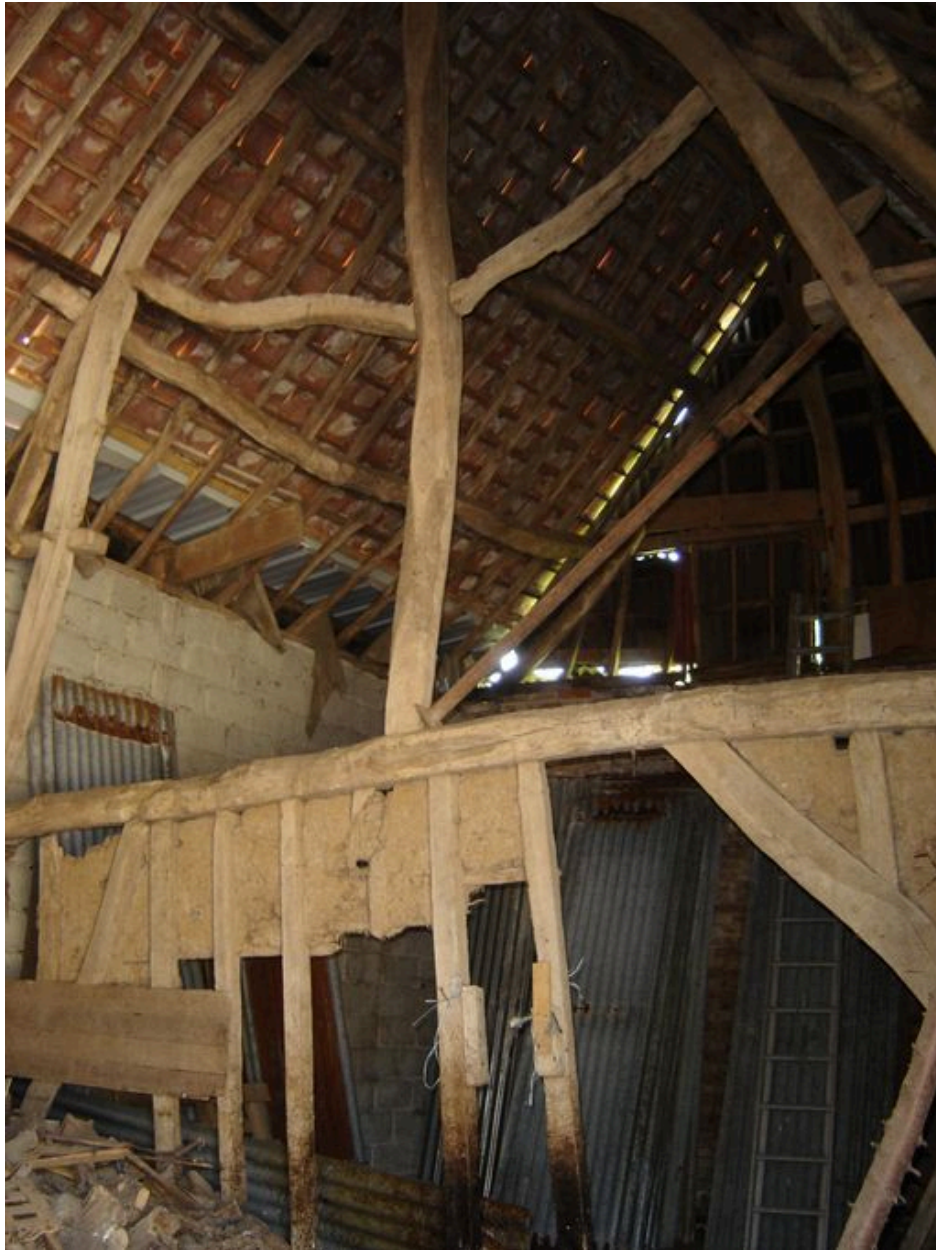
Vue intérieure des
cloisons de la grange.
Phot. Inès Guérin
IVR22_20058005916NUCA

Vue intérieure des cloisons de la grange.
