Hauts-de-France, Aisne  
Coyolles  
Église paroissiale Notre-Dame (Nativité de la Vierge), place de l'Église

## Chaire à prêcher de style néogothique

Numéro de dossier : IM02000538  
Date de l'enquête initiale : 1992  
Date(s) de rédaction : 2001  
Cadre de l'étude : inventaire topographique canton de Villers-Cotterêts, mobilier et objets religieux  
Degré d'étude : étudié

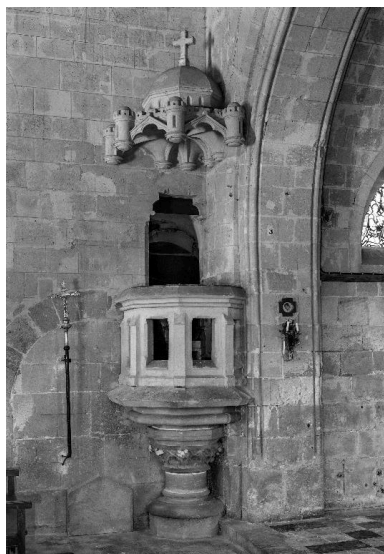
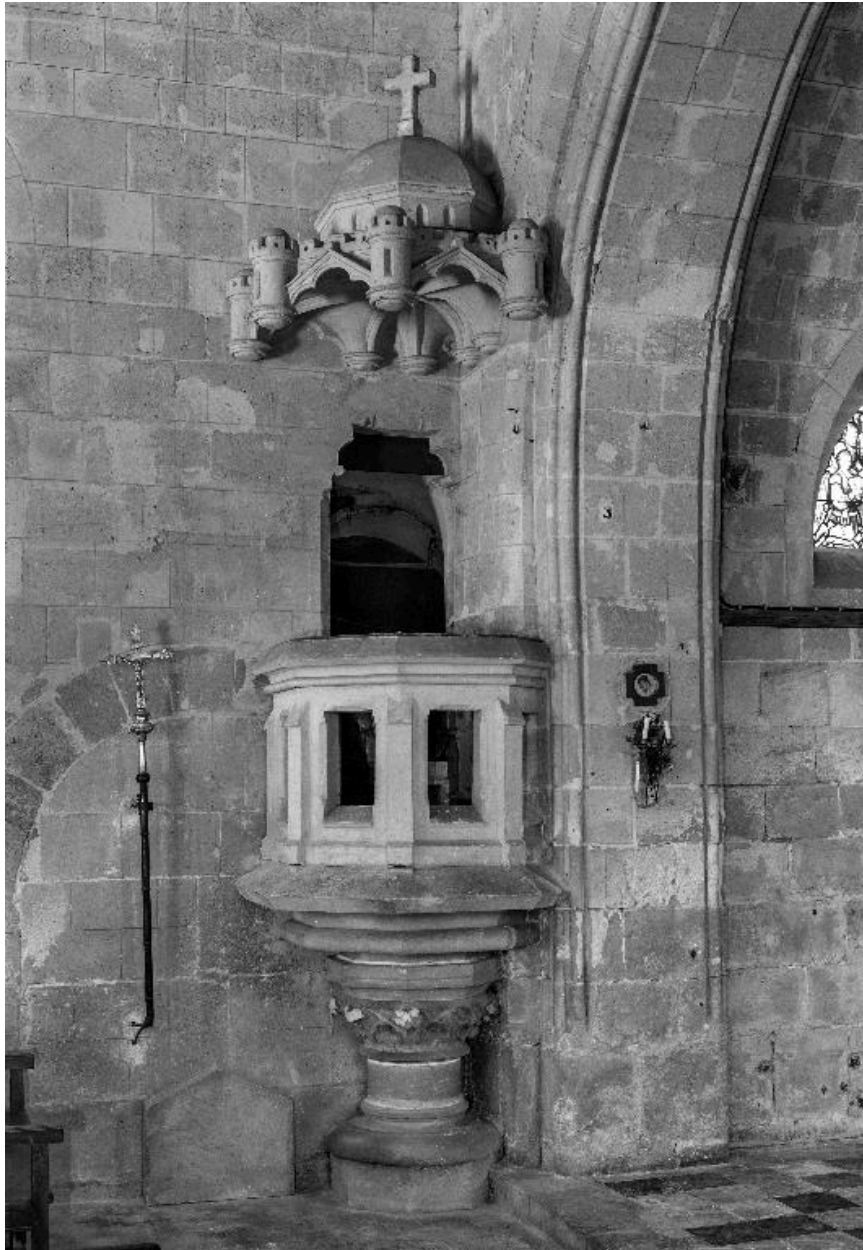
IVR22\_19880201227X

Cette chaire en calcaire blanc, installée dans l'angle nord-est de la nef, n'est accessible que depuis la sacristie, qui s'étend au nord du chœur et de la nef. Conçue sur un plan octogonal, elle se compose d'un pied en forme de colonne, dont le chapiteau est orné d'un décor en relief, d'une cuve et d'un abat-voix en forme de dôme entouré de tourelles en ronde-bosse.

Le chapiteau qui supporte la cuve est orné de feuillage. L'abat-voix affecte la forme d'un dôme, surmonté d'une croix et cantonné de tourelles reliées par des arcs polylobés.

L'extrémité du feuillage qui forme la corbeille du chapiteau est brisée en plusieurs endroits. La pierre commence à être rongée par l'humidité, surtout dans la partie inférieure.

Vue générale de la chaire à prêcher.
