Hauts-de-France, Nord
Beuvry-la-Forêt
rue de l' Abbé-Bouquerel

Ancien presbytère

Numéro de dossier : IA59002735
Date de l'enquête initiale : 2003
Date(s) de rédaction : 2006
Cadre de l'étude : inventaire topographique PNR Scarpe-Escaut
Degré d'étude : étudié

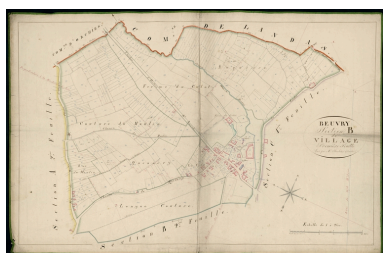
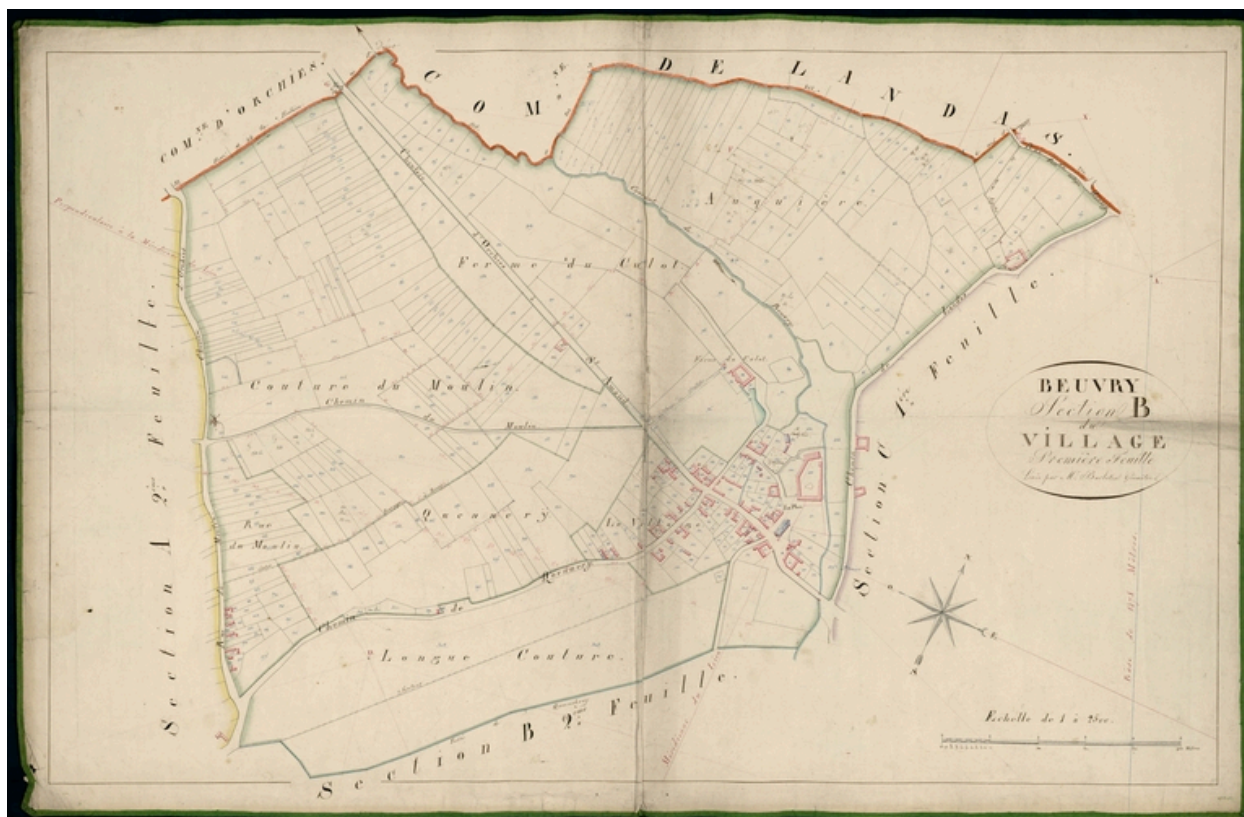
Vue générale sur le cadastre de 1817 (AD Nord : Série P (cadastre) : P31/127).
Phot. Cyril Cailleau (reproduction)
IVR31_20055907372NUCA

Vue générale sur le cadastre de 1817 (AD Nord : Série P (cadastre) : P31/127).

La gouache des albums du duc de Croÿ réalisée vers 1600 montre une haute bâtisse en brique et tuile érigée derrière le chevet de l'église qui représente probablement le presbytère, qui est reconstruit dans la seconde moitié du 18e siècle. Dans un devis de travaux de réparation et d'entretien du presbytère (AD Nord O 79/26) daté de 1863, l'architecte Alfred Dosse mentionne la date de 1760 pour la construction du presbytère. Cependant, un cartouche millésimé 1775 surmonte la porte d'entrée, laissant supposer qu'il s'agit de la réutilisation d'une pierre datée lors d'une des campagnes de restauration, entreprises dès le 19e siècle : dès 1809, l'architecte Bonvoisin, de Douai, signale des travaux à effectuer aux toitures, à la pompe, ainsi que la réalisation de volets et le changement et la mise en peinture de quelques huisseries. En 1836, de nouveaux travaux sont effectués d'après le devis de 1835 rédigé par l'architecte Dislère, de Douai : les contrevents sont retravaillés, de nombreuses huisseries intérieures et extérieures en mauvais état et rendant l'édifice "presque inhabitable" (AD Nord O 79/26) sont changées. En 1866 une importante campagne de travaux a lieu d'après le devis rédigé en 1863 par l'architecte Alfred Dosse, de Douai : réparation de la couverture en ardoise, changement des "carreaux rouges", rejointoiement, renouvellement d'une grande partie des châssis, remplacement des volets pleins par des persiennes, etc. Mais en 1873, la toiture d'ardoise semble encore en fort mauvais état puisque Dosse projette le renouvellement de 80 m² d'ardoises " ainsi que le vieux plancher." Ces travaux sont reçus le 26 avril 1876. L'ensemble des ouvertures du presbytère a fait l'objet de remaniements importants dans la seconde moitié du 20e siècle. Les dépendances et le mur d'enclos visibles sur les cadastres de 1817 et de 1875 ont été détruits à une date indéterminée.

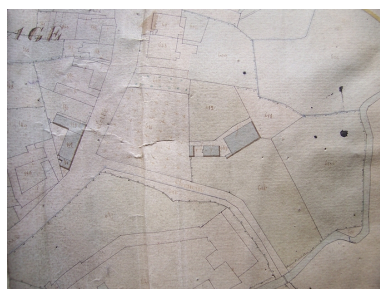
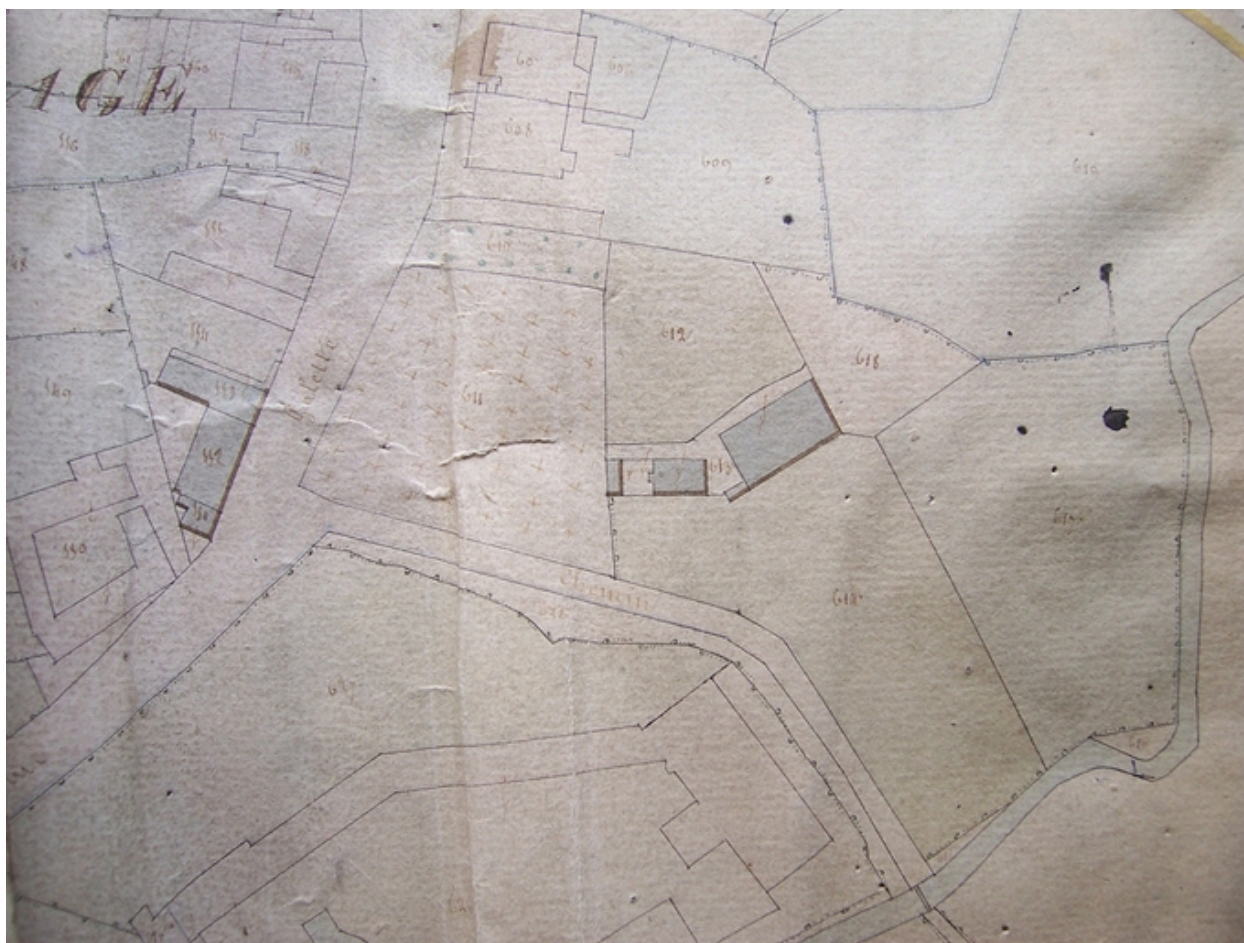
Situation sur le cadastre de 1875 (AD Nord : Série P (cadastre) : P31/419).
Phot. Cyril Cailleau (reproduction)
IVR31_20055907357NUCA

Situation sur le cadastre de 1875 (AD Nord : Série P (cadastre) : P31/419).

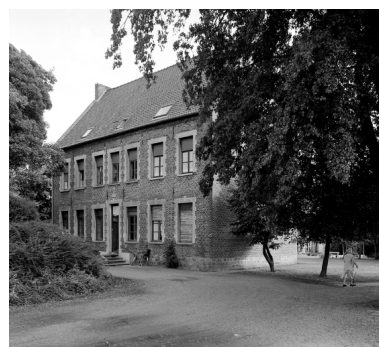
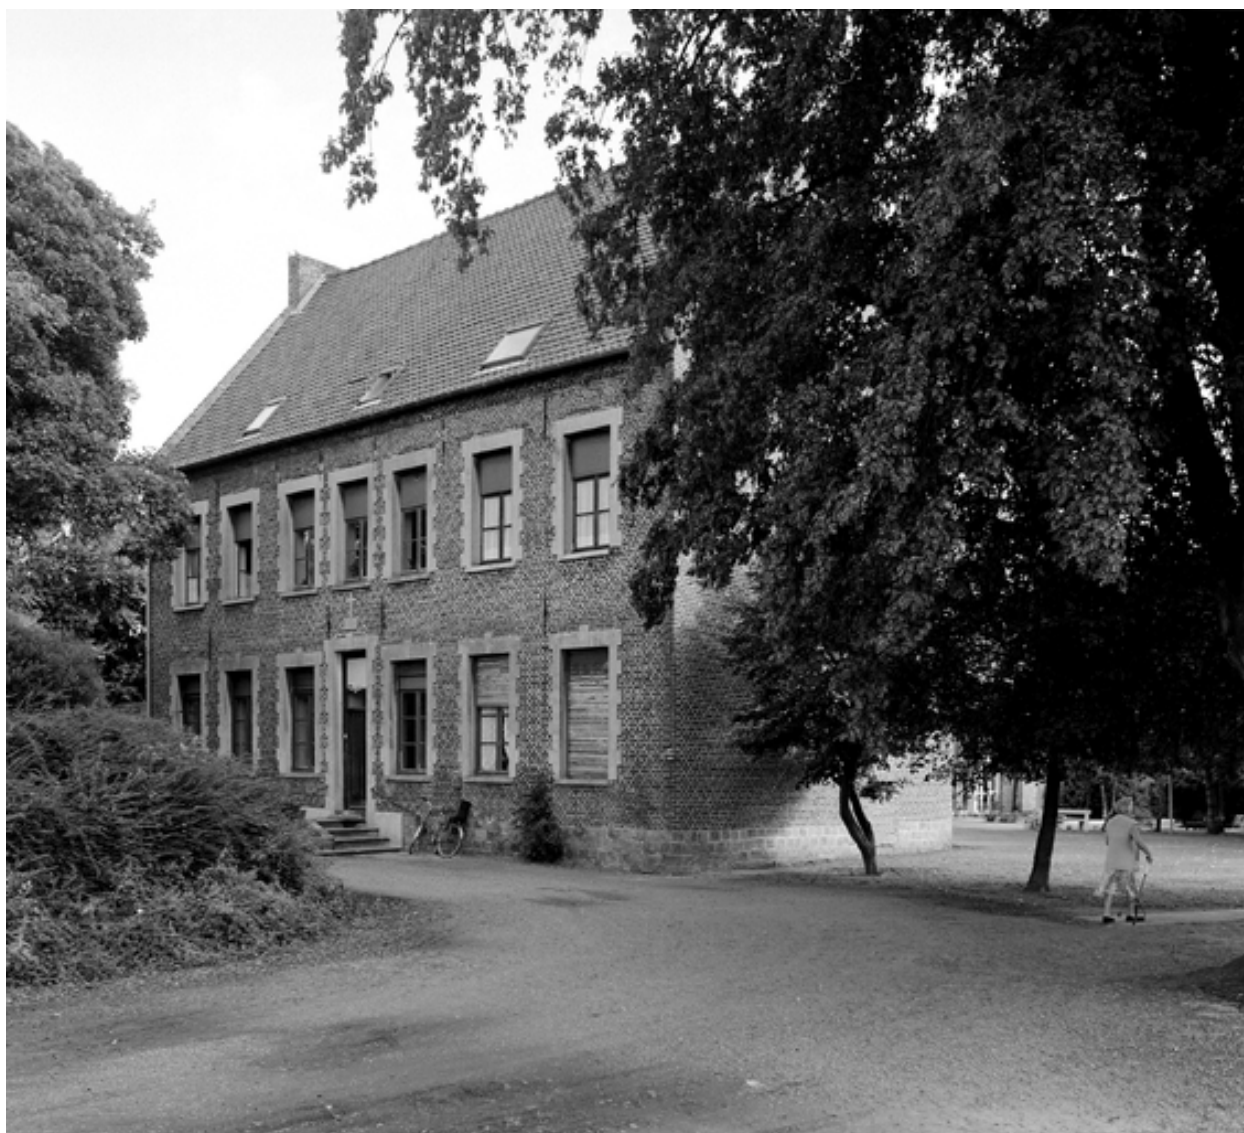
Vue générale de trois quarts de l'élévation antérieure.
Phot. Philippe Dapvril
IVR31_20045900463X

Vue générale de trois quarts de l'élévation antérieure.

Le cimetière entourant l'église Saint-Martin a fait place à une vaste zone engazonnée non close. L'accès s'effectue depuis la rue Saint-Martin par une allée plantée de vieux tilleuls. Le presbytère est relié aux bâtiments modernes du foyer de personnes âgées par une couloir couvert et précédé en façade principale d'une motte artificielle végétalisée. Le grand volume en brique sur soubassement en grès appareillé, bâti sur deux niveaux de sept travées, est couvert d'une toit à longs pans et pignons découverts en tuile mécanique vernissée. La façade principale a conservé sa porte d'entrée précédée d'un perron en pierre bleue (calcaire carbonifère du Tournaisis) ; deux portes (façade postérieure, mur pignon nord) ont été

obturées. Les baies, couvertes à l'origine d'un linteau en arc segmentaire surligné d'un rang de brique posée en boutisse, ont été transformées : elles présentent désormais une forme rectangulaire et un chambranle harpé en ciment, orné d'une clé passante. Les rares ouvertures des murs pignons ont conservé leur forme originelle. La porte est surmontée d'un cartouche récent en ciment portant la date 1775 et une croix latine.

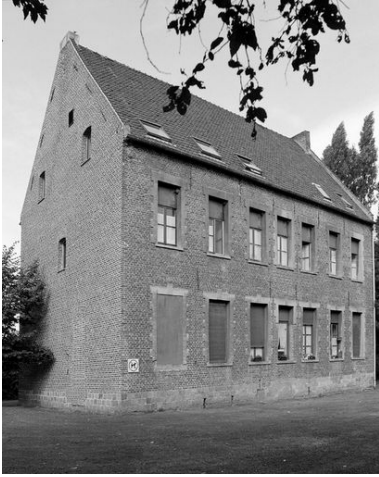
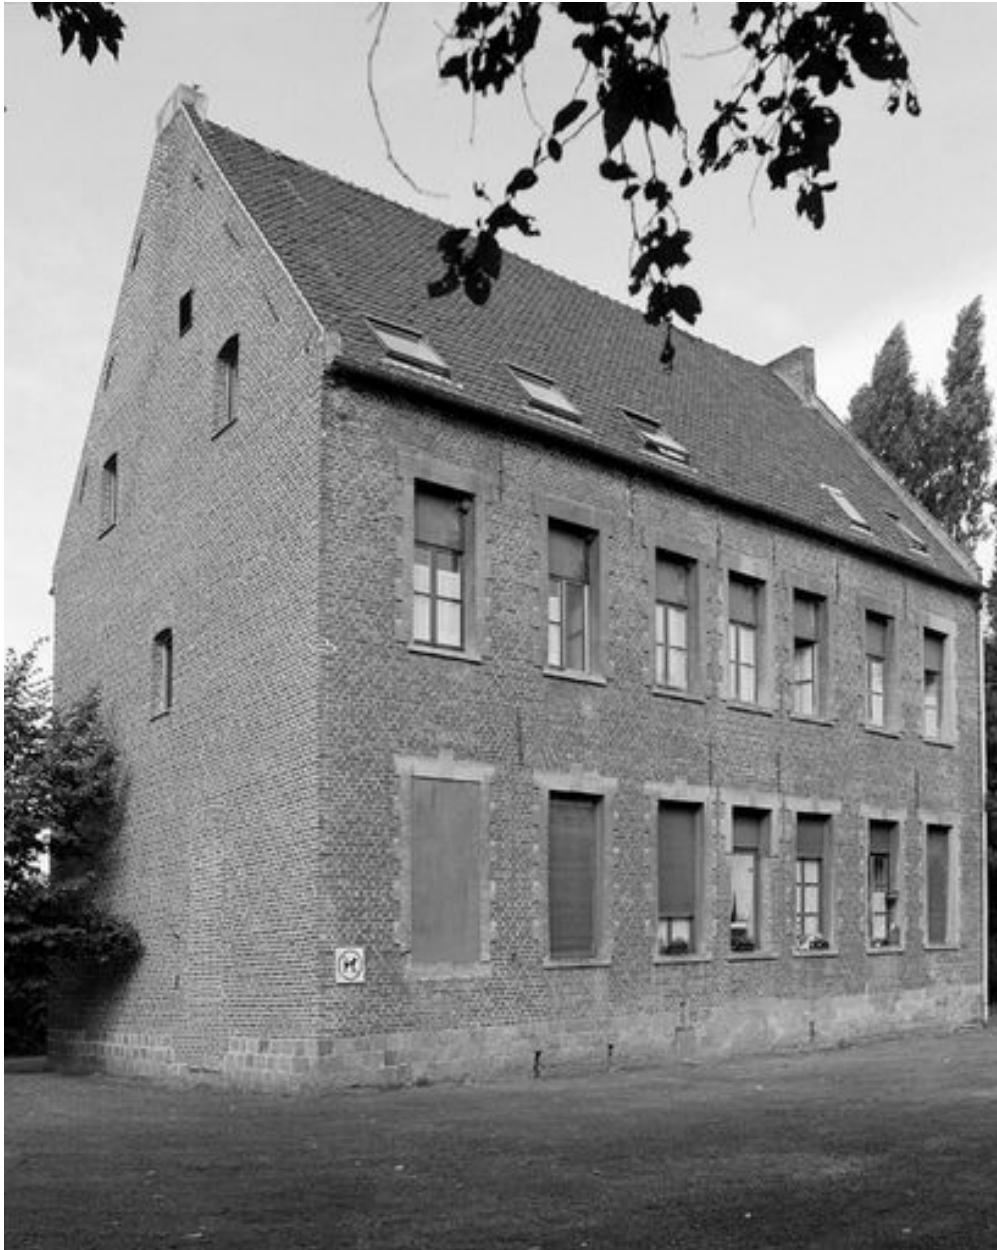
Vue générale de trois quarts
de l'élévation postérieure.
Phot. Philippe Dapvril
IVR31_20045900462X

Vue générale de trois quarts de l'élévation postérieure.
