Hauts-de-France, Nord
Beuvry-la-Forêt
rue de l' Abbé-Bouquerel

Ancien presbytère

Numéro de dossier : IA59002735
Date de l'enquête initiale : 2003
Date(s) de rédaction : 2006
Cadre de l'étude : inventaire topographique PNR Scarpe-Escaut
Degré d'étude : étudié

Dénomination : presbytère
Destinations successives : presbytère, immeuble

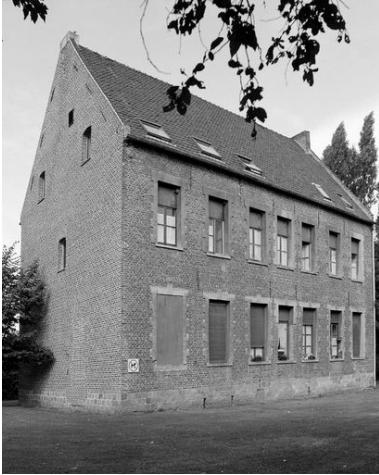
Vue générale de trois quarts
de l'élévation postérieure.
Phot. Philippe Dapvril
IVR31_20045900462X

Vue générale de trois quarts de l'élévation postérieure.

Le cimetière entourant l'église Saint-Martin a fait place à une vaste zone engazonnée non close. L'accès s'effectue depuis la rue Saint-Martin par une allée plantée de vieux tilleuls. Le presbytère est relié aux bâtiments modernes du foyer de personnes âgées par une couloir couvert et précédé en façade principale d'une motte artificielle végétalisée. Le grand volume en brique sur soubassement en grès appareillé, bâti sur deux niveaux de sept travées, est couvert d'une toit à longs pans et pignons découverts en tuile mécanique vernissée. La façade principale a conservé sa porte d'entrée précédée d'un perron en pierre bleue (calcaire carbonifère du Tournaisis) ; deux portes (façade postérieure, mur pignon nord) ont été

obturées. Les baies, couvertes à l'origine d'un linteau en arc segmentaire surligné d'un rang de brique posée en boutisse, ont été transformées : elles présentent désormais une forme rectangulaire et un chambranle harpé en ciment, orné d'une clé passante. Les rares ouvertures des murs pignons ont conservé leur forme originelle. La porte est surmontée d'un cartouche récent en ciment portant la date 1775 et une croix latine.

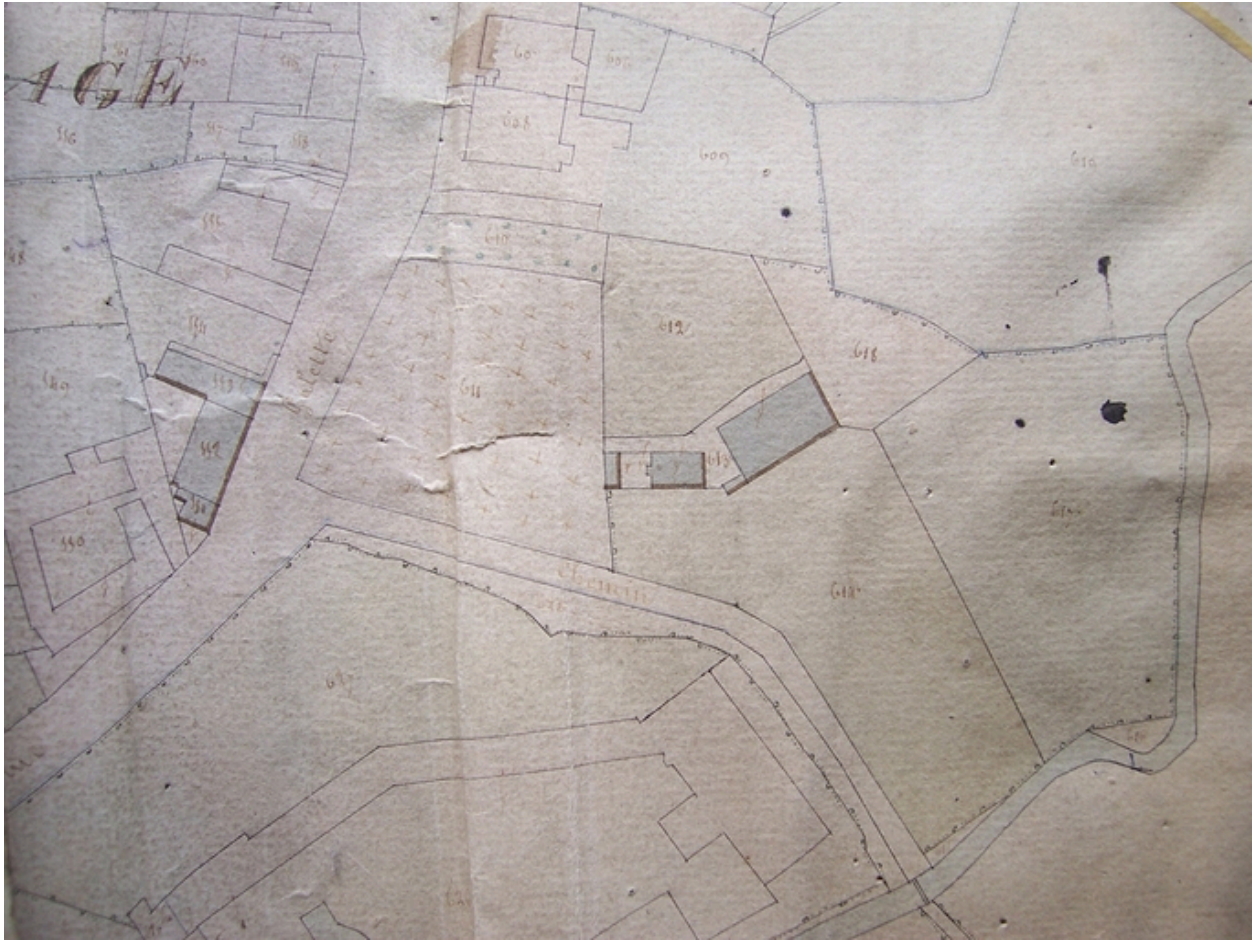
Situation sur le cadastre de 1875 (AD Nord : Série P (cadastre) : P31/419).

La gouache des albums du duc de Croÿ réalisée vers 1600 montre une haute bâtisse en brique et tuile érigée derrière le chevet de l'église qui représente probablement le presbytère, qui est reconstruit dans la seconde moitié du 18e siècle. Dans un devis de travaux de réparation et d'entretien du presbytère (AD Nord O 79/26) daté de 1863, l'architecte Alfred Dosse mentionne la date de 1760 pour la construction du presbytère. Cependant, un cartouche millésimé 1775 surmonte la porte d'entrée, laissant supposer qu'il s'agit de la réutilisation d'une pierre datée lors d'une des campagnes de restauration, entreprises dès le 19e siècle : dès 1809, l'architecte Bonvoisin, de Douai, signale des travaux à effectuer aux toitures, à la pompe, ainsi que la réalisation de volets et le changement et la mise en peinture de quelques huisseries. En 1836, de nouveaux travaux sont effectués d'après le devis de 1835 rédigé par l'architecte Dislère, de Douai : les contrevents sont retravaillés, de nombreuses huisseries intérieures et extérieures en mauvais état et rendant l'édifice "presque inhabitable" (AD Nord O 79/26) sont changées. En 1866 une importante campagne de travaux a lieu d'après le devis rédigé en 1863 par l'architecte Alfred Dosse, de Douai : réparation de la couverture en ardoise, changement des "carreaux rouges", rejointoiement, renouvellement d'une grande partie des châssis, remplacement des volets pleins par des persiennes, etc. Mais en 1873, la toiture d'ardoise semble encore en fort mauvais état puisque Dosse projette le renouvellement de 80 m² d'ardoises " ainsi que le vieux plancher." Ces travaux sont reçus le 26 avril 1876. L'ensemble des ouvertures du presbytère a fait l'objet de remaniements importants dans la seconde moitié du 20e siècle. Les dépendances et le mur d'enclos visibles sur les cadastres de 1817 et de 1875 ont été détruits à une date indéterminée.
