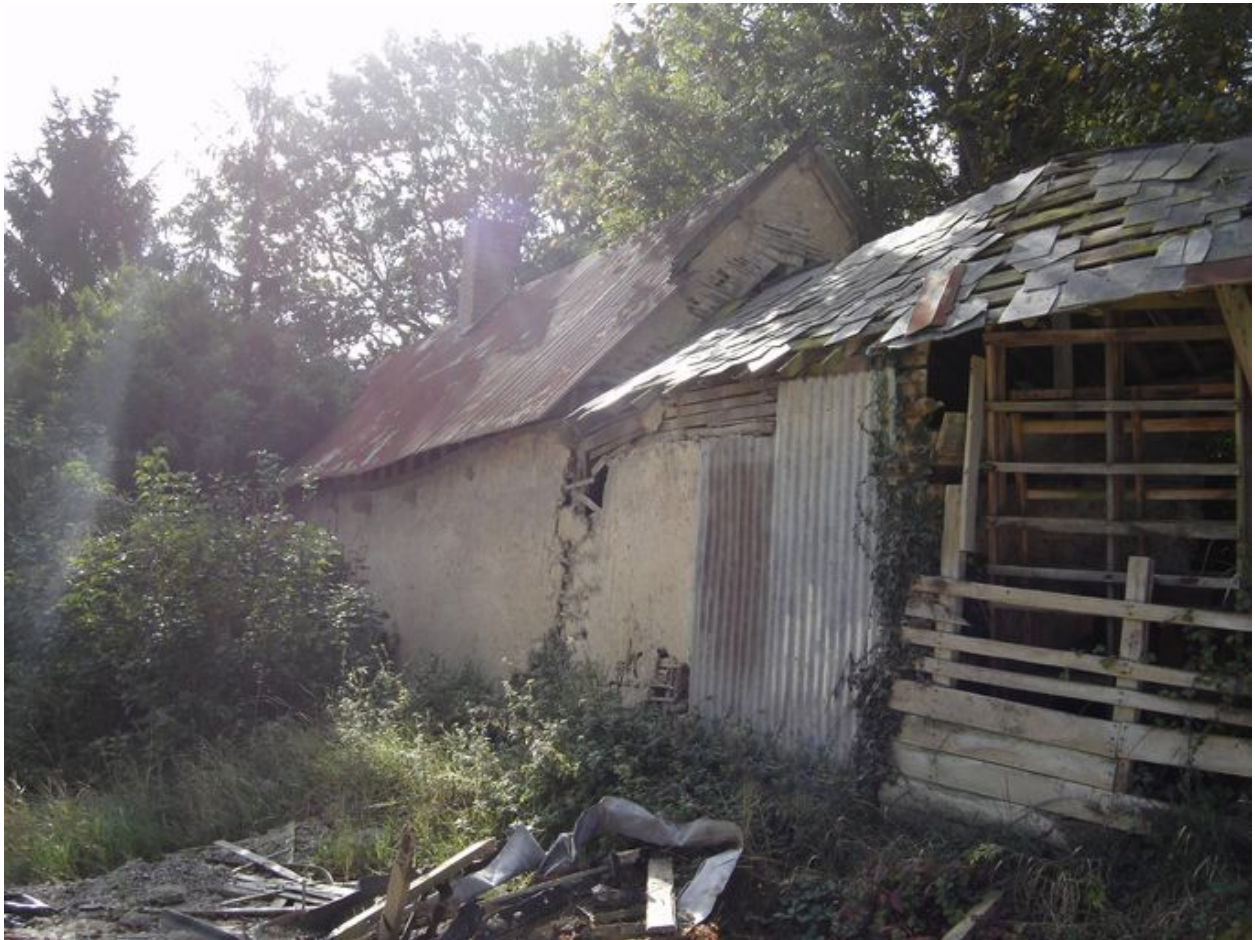
IVR22_20078005317NUCA

Vue postérieure du bâtiment situé au sud, avec rehaussement à l'aide d'un surcroît ajouré, prouvant que le bâtiment était auparavant couvert en chaume.
