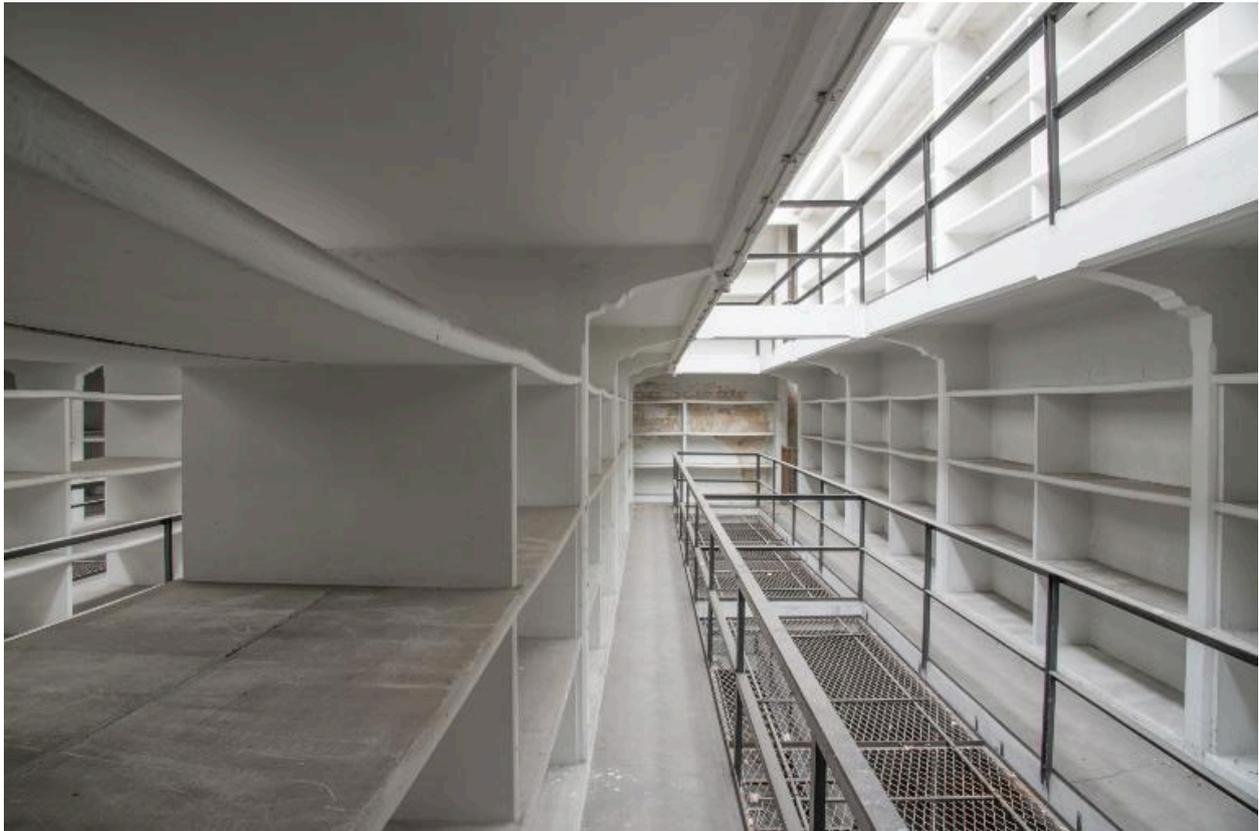
IVR31\_20155901841NUCA

Bâtiment du dépôt, deuxième étage : vue des rayonnages entre les vaisseaux 1 et 2. À noter : l'absence de cloison verticale qui garantit une bonne circulation de l'air derrière les liasses.
