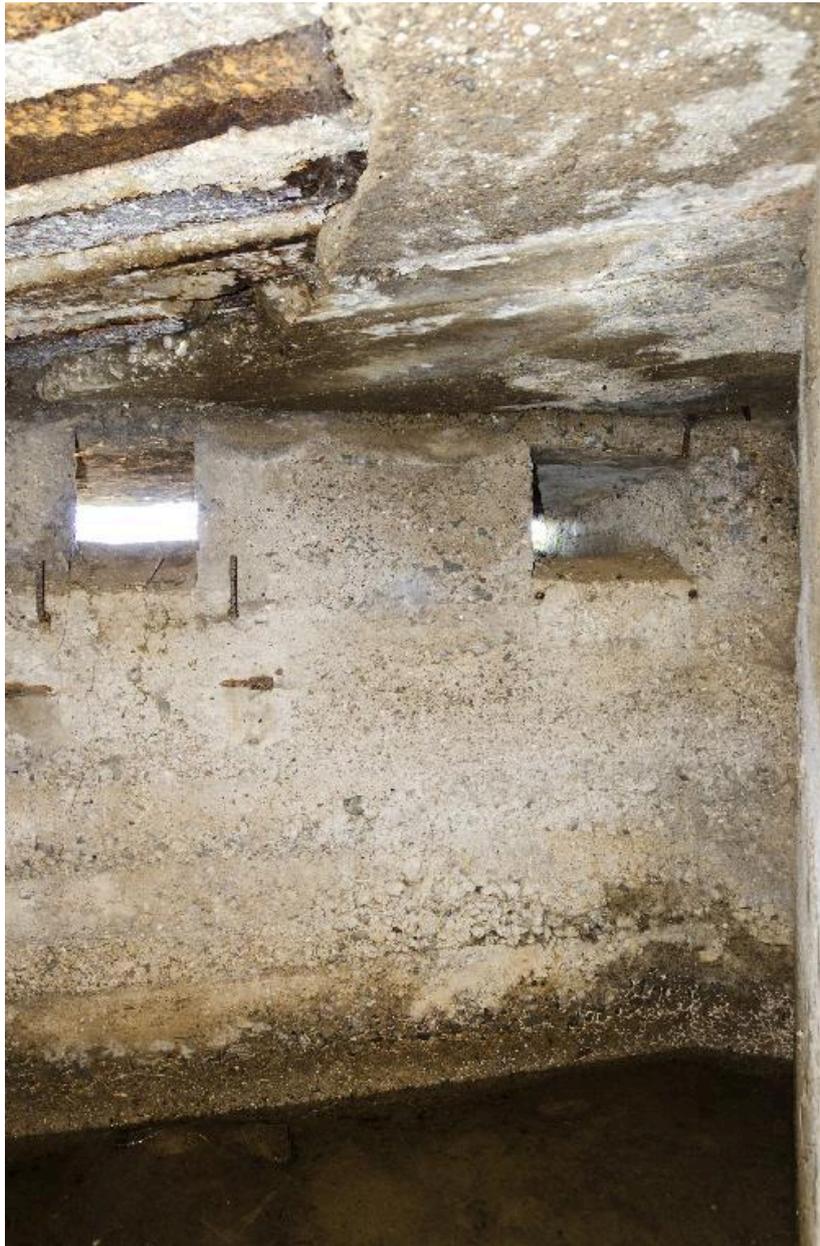
IVR32_20175900989NUCA

Vue intérieure. Partie droite de l'abri. Embrasure de tir et, à sa droite, celle servant)
l'observation. On note la présence de gonds horizontaux (fixation d'un chalit ?) et le
dispositif permettant l'occlusion des embrasures
