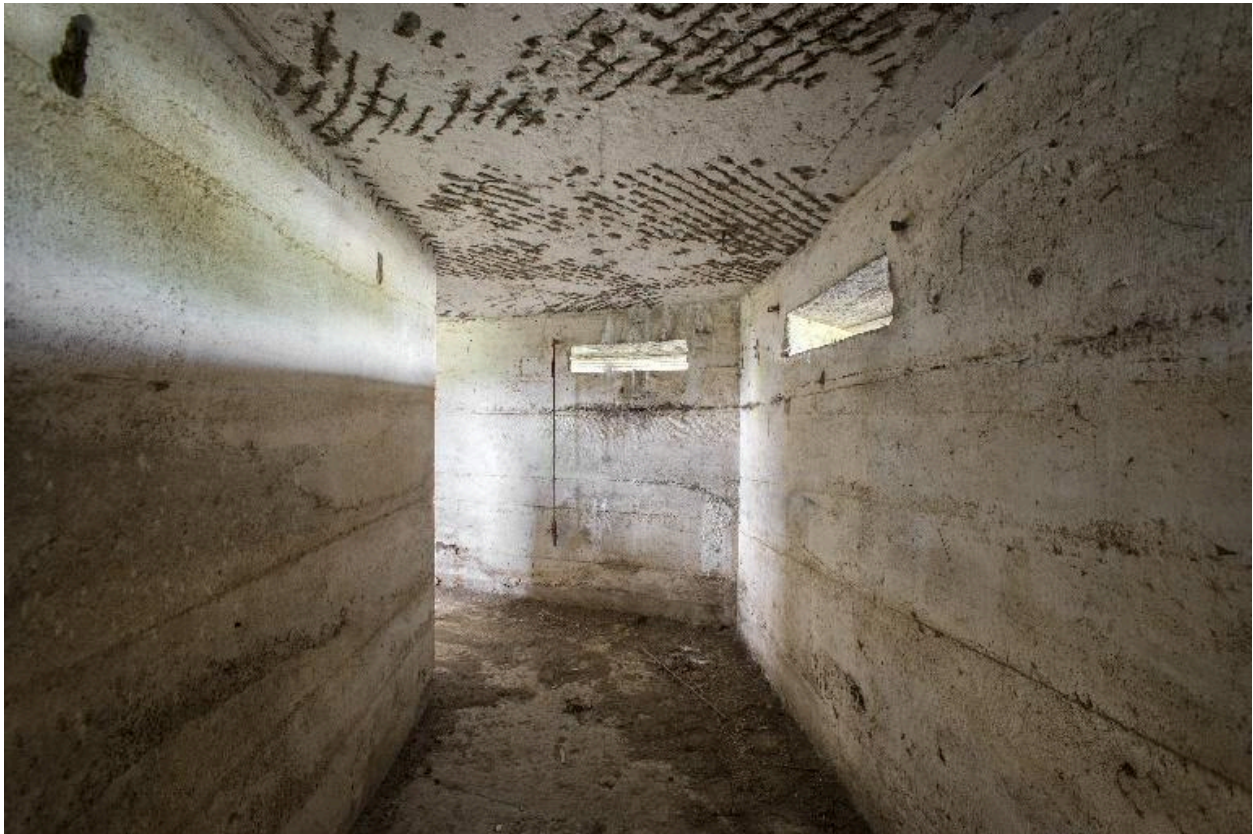
IVR32\_20175900546NUCA

Premier étage, coursière de tir, vers l'est, au grand-angulaire. Des volets horizontaux permettaient d'occulter les embrasures de tir. A droite, on en distingue encore les dispositifs d'attache au mur que le crochet de maintien au plafond
