Hauts-de-France, Somme  
Bertangles  
12 rue de l' Eglise

## Ferme

Numéro de dossier : IA80002625  
Date de l'enquête initiale : 2002  
Date(s) de rédaction : 2002  
Cadre de l'étude : inventaire topographique Amiens métropole  
Degré d'étude : repéré

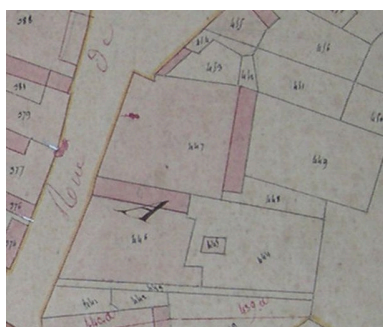
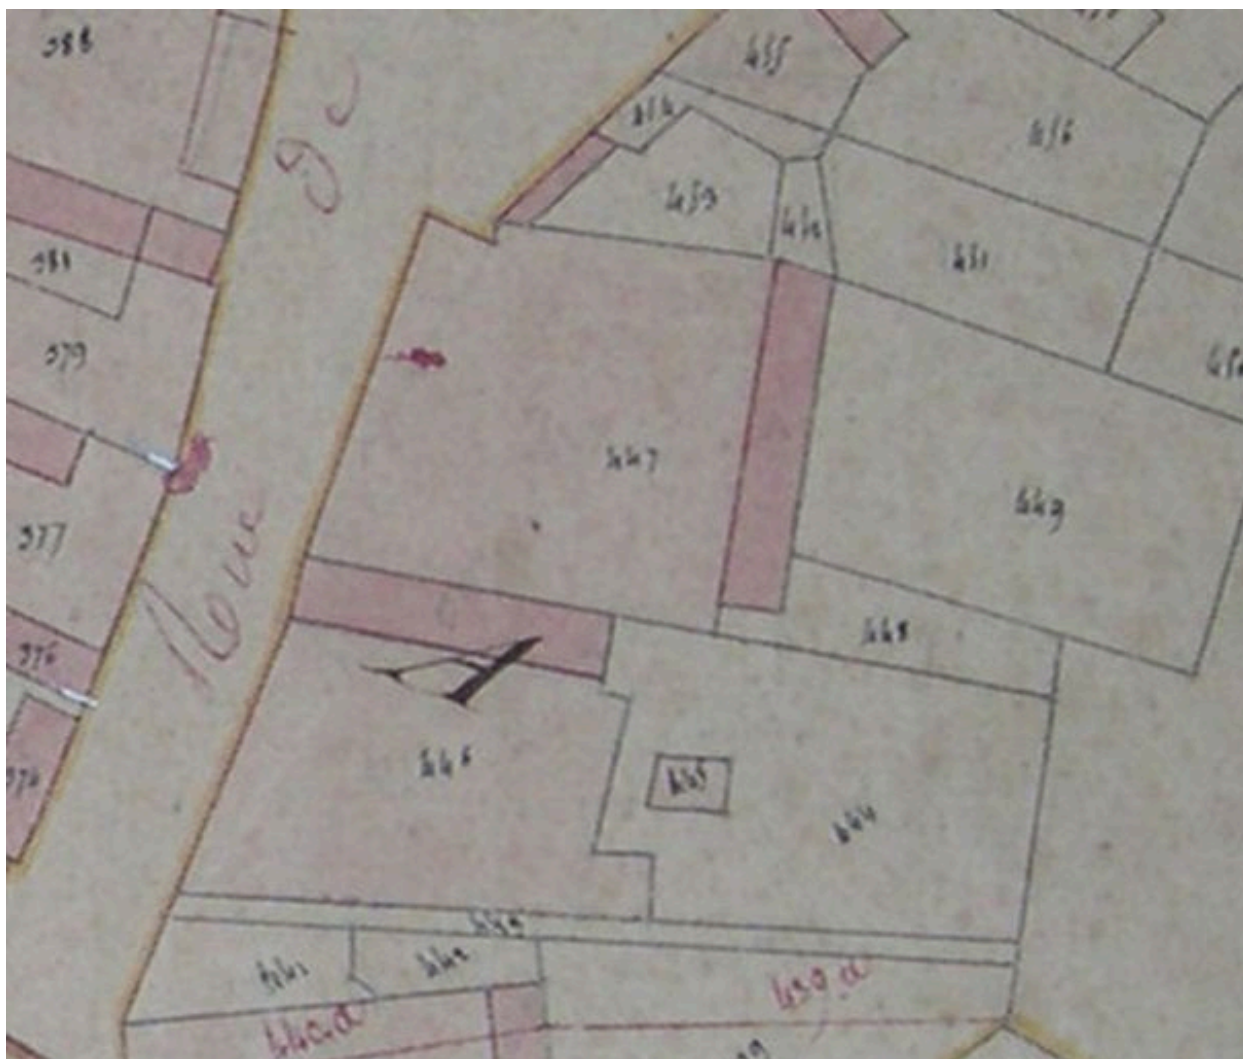
Extrait du cadastre  
napoléonien (DGI).  
Phot. Isabelle Barbedor  
IVR22\_20038010337NUCA

Extrait du cadastre napoléonien (DGI).

Le cadastre napoléonien (doc. 1) figure un corps de bâtiment de plan allongé construit en retrait d'une cour avec jardin à l'est.  
Les matrices cadastrales indiquent qu'elle appartient à la famille des Clermont-Tonnerre. Un agrandissement est réalisé vers 1907 (date d'imposition).  
Période(s) principale(s) : 18e siècle (?), 1er quart 20e siècle

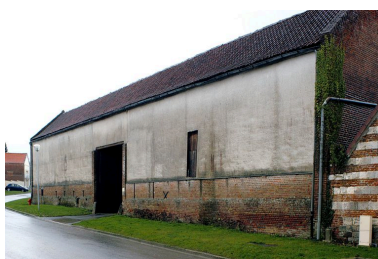
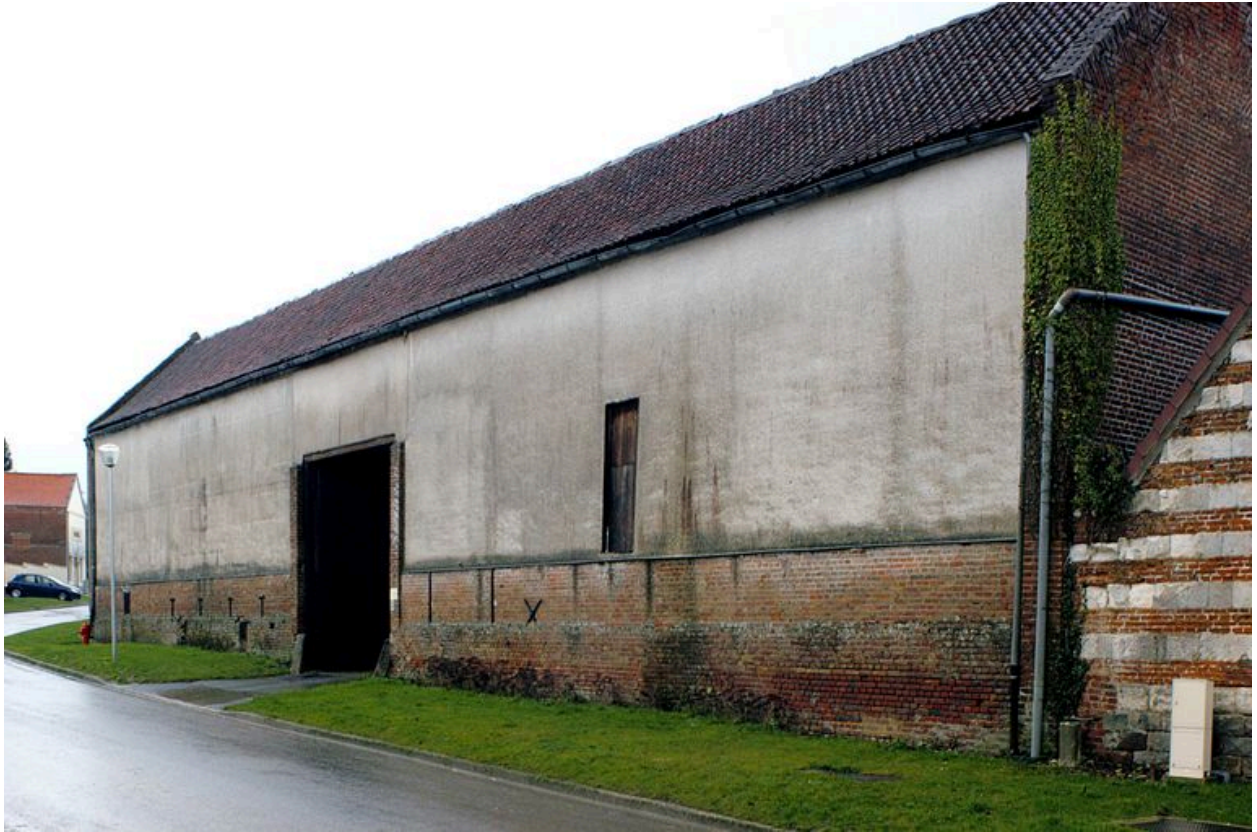
Vue générale depuis la rue.  
Phot. Thierry Lefébure  
IVR22\_20038001111NUCA

Vue générale depuis la rue.

L'édifice est actuellement composé d'un corps de logis en retrait d'une cour fermée, prolongé par des dépendances agricoles en alignement. Des dépendances agricoles disposées en U ferment la parcelle sur la rue. Un passage cocher est ménagé au centre du corps de bâtiment ouest (fig. 2). Ces dépendances sont construites en briques (solin et pignons) et en pan de bois hourdé en torchis masqué par un enduit ; elles sont couvertes en tuiles. Le corps de logis à étage de comble est coiffé d'une toiture à pans brisés couverte d'ardoises ; il est construit en pan de bois hourdé en torchis et masqué par un enduit. Les dépendances construites dans le prolongement au nord et au sud sont construites en briques et couvertes en tuiles. Le pignon sud présente des assises alternées de briques et de calcaire. Une extension en briques est visible à l'extrémité sud (fig. 3).  
D'autres dépendances agricoles occupent la partie nord de la propriété.

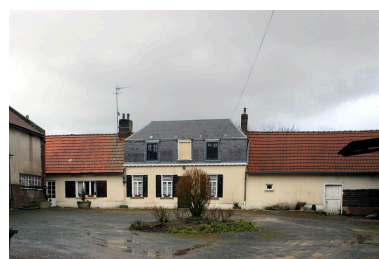
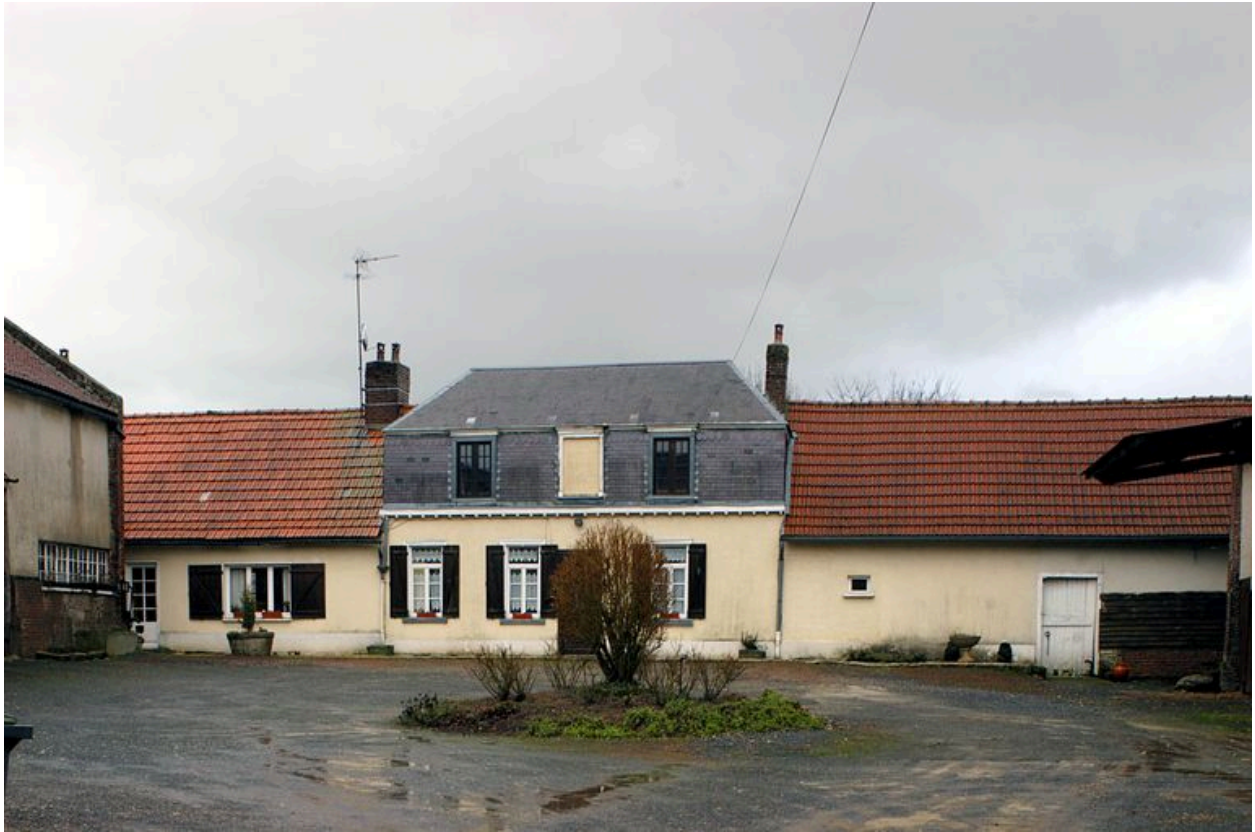
Vue du logis.  
Phot. Thierry Lefébure  
IVR22\_20038001109NUCA

Vue du logis.

L'édifice comprend un corps de logis du 18e siècle, très semblable à celui de la **ferme du château** (étudié). Il a été agrandi de dépendances agricoles, au 19e siècle, construites sur les trois côtés de la cour.

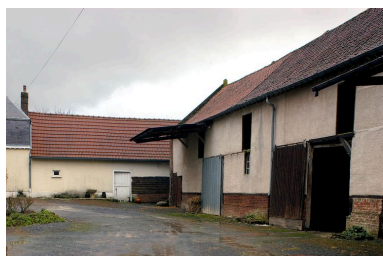
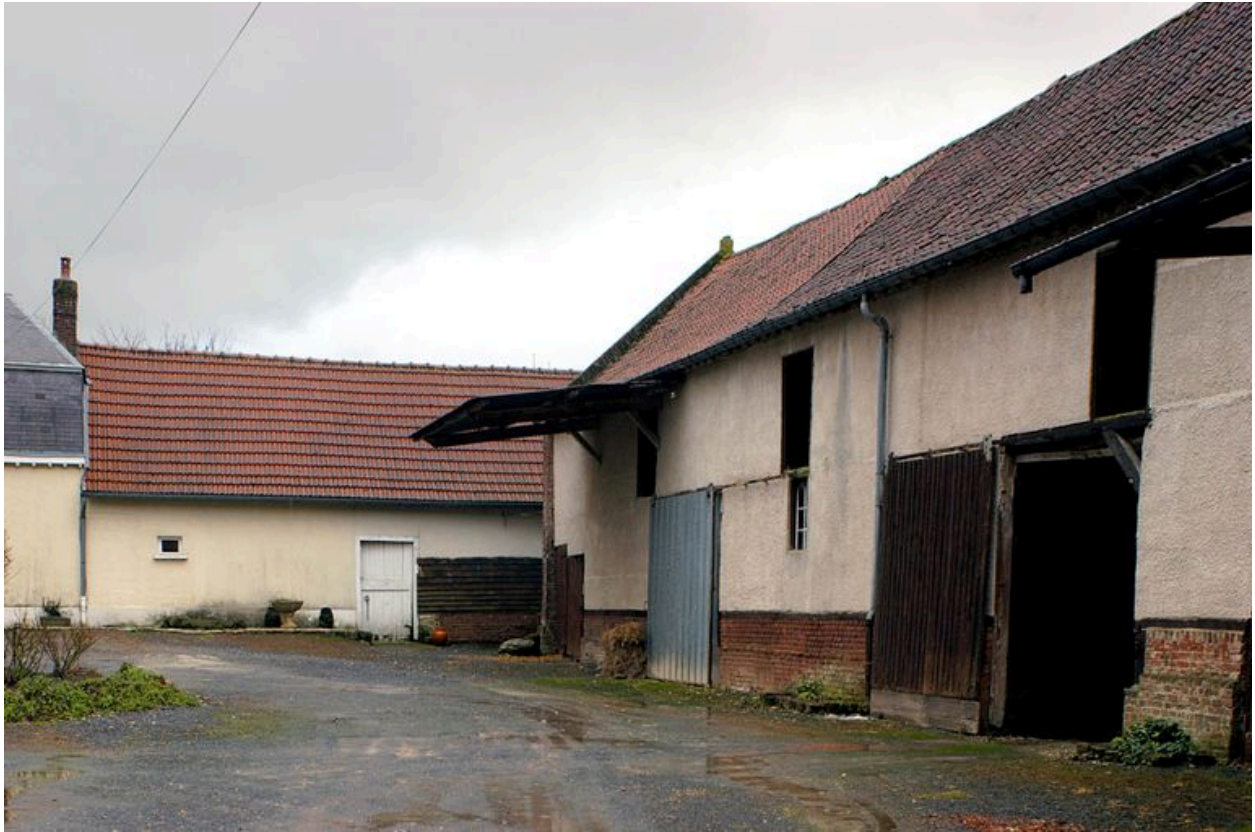
Vue des dépendances,  
au sud de la cour.  
Phot. Thierry Lefébure  
IVR22\_20038001110NUCA

Vue des dépendances, au sud de la cour.
