Hauts-de-France, Aisne
Aubenton
2 rue du Jeton,

Bas-relief : armoiries soutenues par des lions

Numéro de dossier : IM02001738
Date de l'enquête initiale : 1998
Date(s) de rédaction : 2000
Cadre de l'étude : inventaire topographique canton d'Aubenton
Degré d'étude : étudié

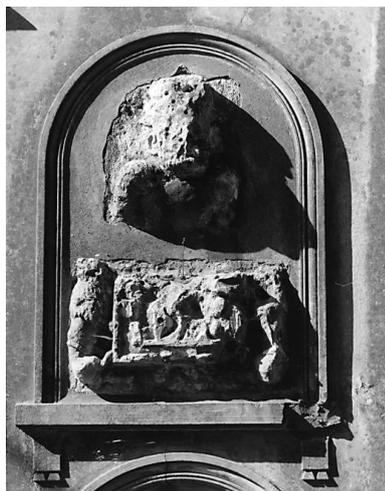
Le bas-relief est orné de deux lions assis de profil encadrant un cartouche contenant des armoiries non lisibles. L'élément supérieur est orné de rinceaux de végétaux.

L'oeuvre est dans un très mauvais état de conservation, très affectée par l'action des éléments naturels : la pierre se délite et s'effrite. Les reliefs, en particulier les armoiries, sont devenus illisibles.

Vue générale.

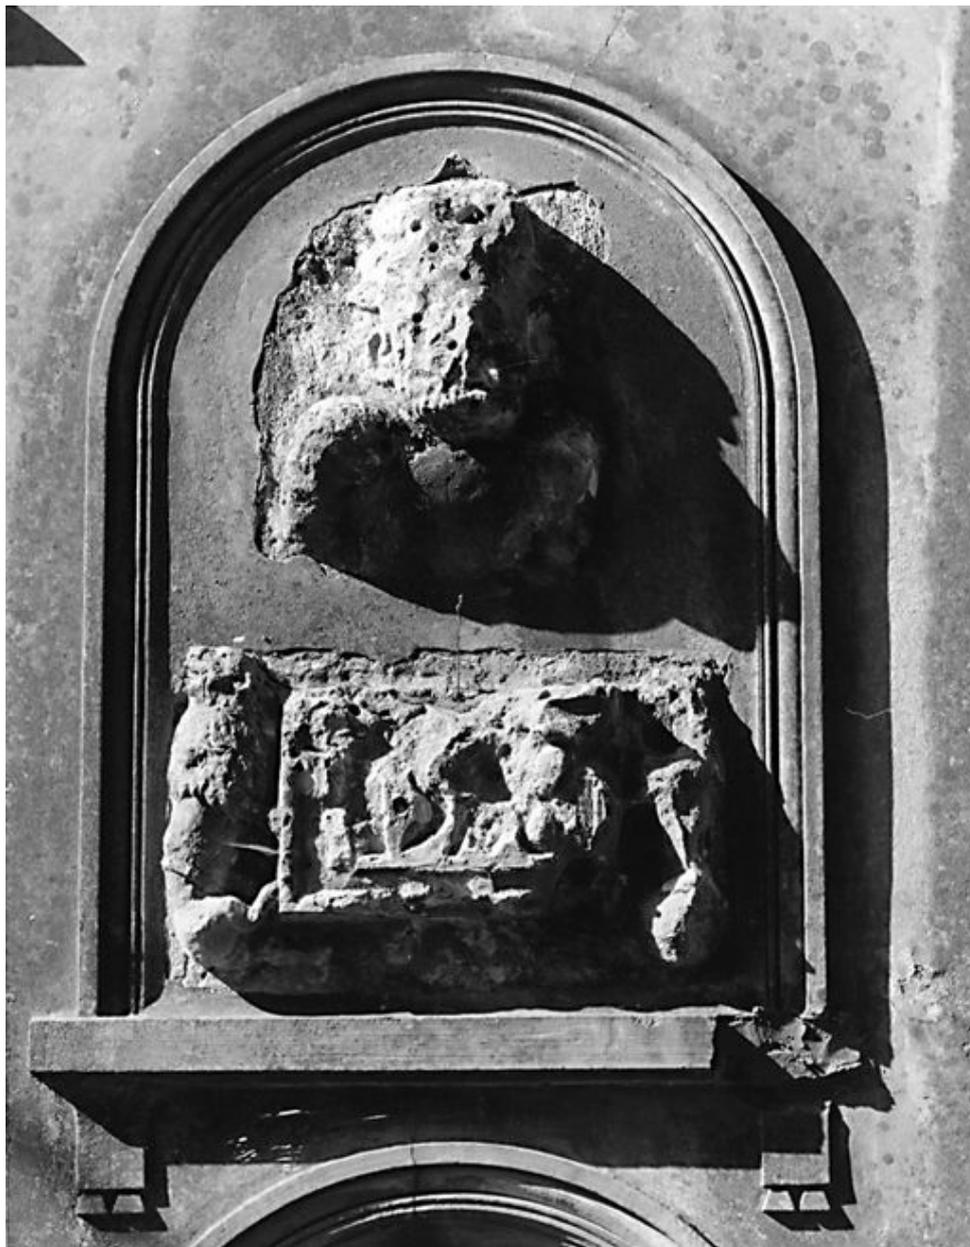
IVR22_19990205461X

Vue générale.
