Hauts-de-France, Somme
Ribeaucourt
12 rue de Domart

Ancienne ferme

Numéro de dossier : IA80009868
Date de l'enquête initiale : 2011
Date(s) de rédaction : 2011
Cadre de l'étude : inventaire topographique Val-de-Nièvre
Degré d'étude : étudié

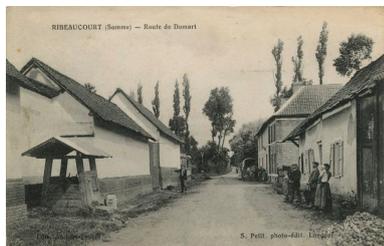
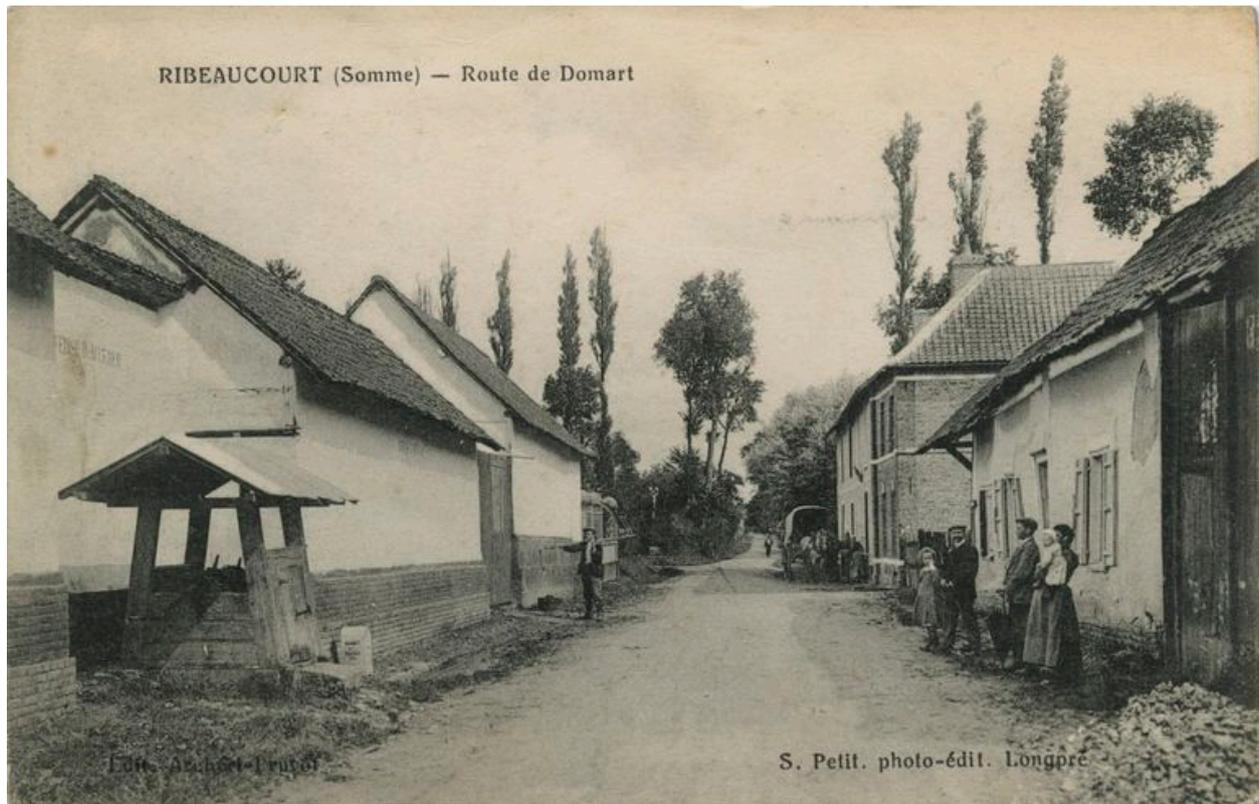
Berteaucourt. Route de Domart (coll. part.). Sur cette carte postale du début du 20e siècle, on aperçoit les dépendances agricoles de l'une des propriétés et la clôture du terrain du logis actuel (à gauche) et l'ancien puits. Phot. Monnehay-Vulliet Marie-Laure
IVR22_20118000159NUCA

Berteaucourt. Route de Domart (coll. part.). Sur cette carte postale du début du 20e siècle, on aperçoit les dépendances agricoles de l'une des propriétés et la clôture du terrain du logis actuel (à gauche) et l'ancien puits.

Une carte postale du début du 20^e siècle montre les dépendances agricoles aujourd'hui détruites qui fermaient la cour, en bordure de la route de Domart, et l'ancien puits, représenté sur le cadastre napoléonien de 1835. Au nord, une clôture formée d'un mur bahut et d'un portail apparaît également à l'arrière-plan, délimitant la cour jardin qui précède le logis.

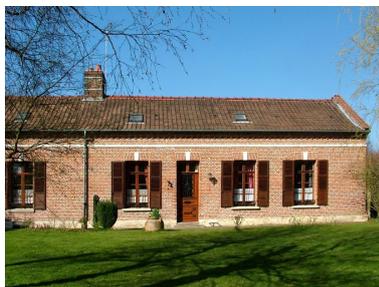
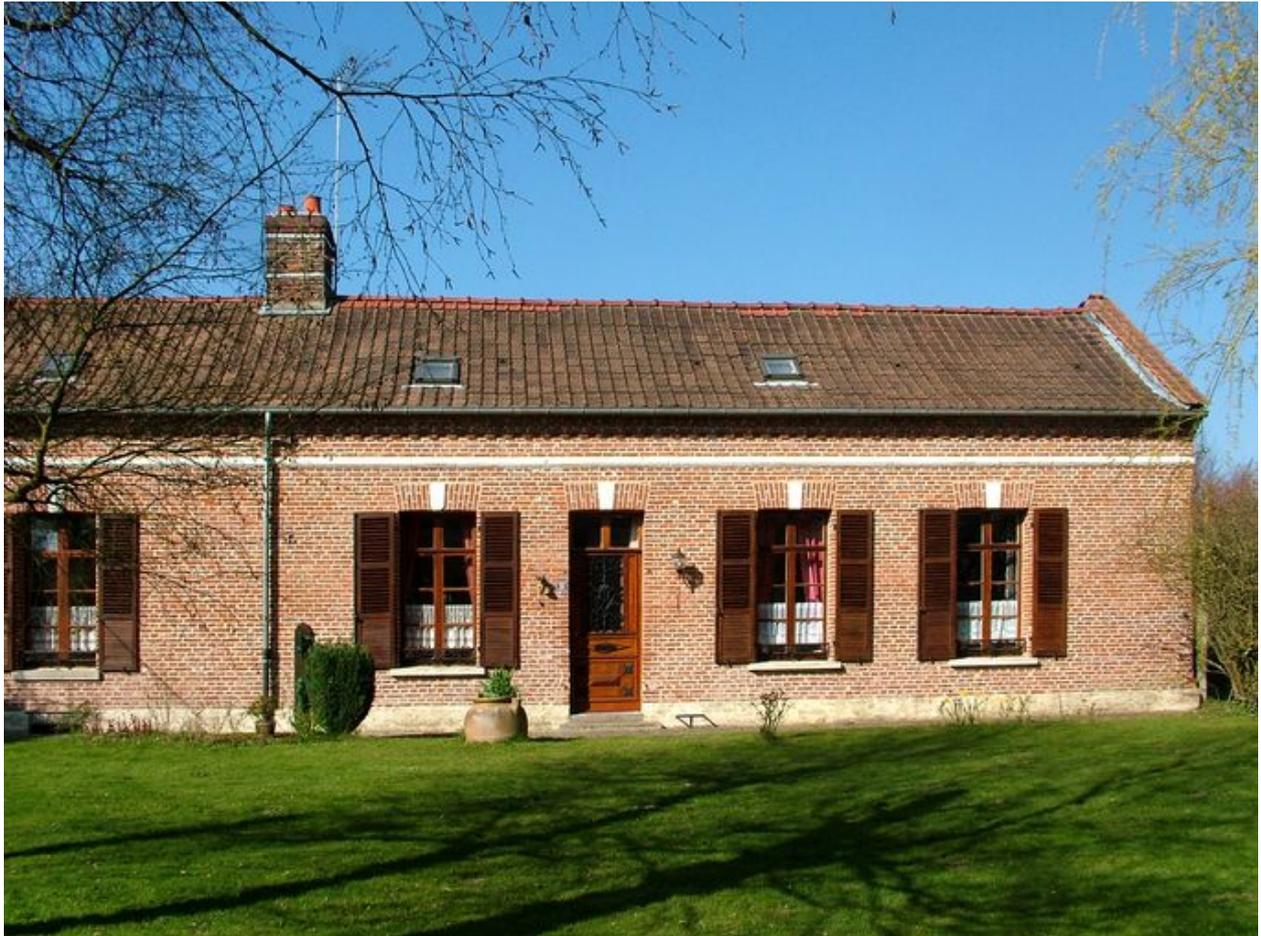
Logis.
Phot. Frédéric Fournis
IVR22_20118001134NUCA

Logis.

Les bâtiments adoptent une disposition en longère. La disparition des bâtiments antérieurs et de la cour a libéré un espace aujourd'hui gazonné. Un vaste jardin complète l'ensemble à l'arrière. Le logis occupe la partie nord de l'ensemble et comprend six travées. Un bandeau de calcaire souligne la partie supérieure de l'élévation, sous la corniche moulurée. La clé des plates-bandes des baies est également en calcaire. Dans le prolongement et l'alignement du logis, la grange présente aujourd'hui une structure de pan de bois et de parpaing de béton enduit, qui remplace le fourrage de torchis original. Un garage en essentage de planches et toit en appentis est adossé à la grange. Une petite étable en brique, construite en perpendiculaire entre le logis et la grange mais ouverte sur cette dernière, témoigne de l'ancienne disposition de la ferme.

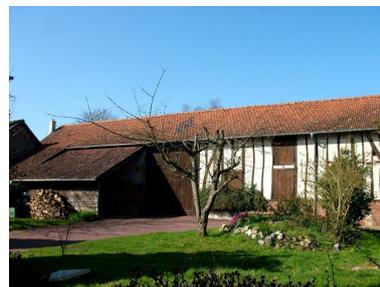
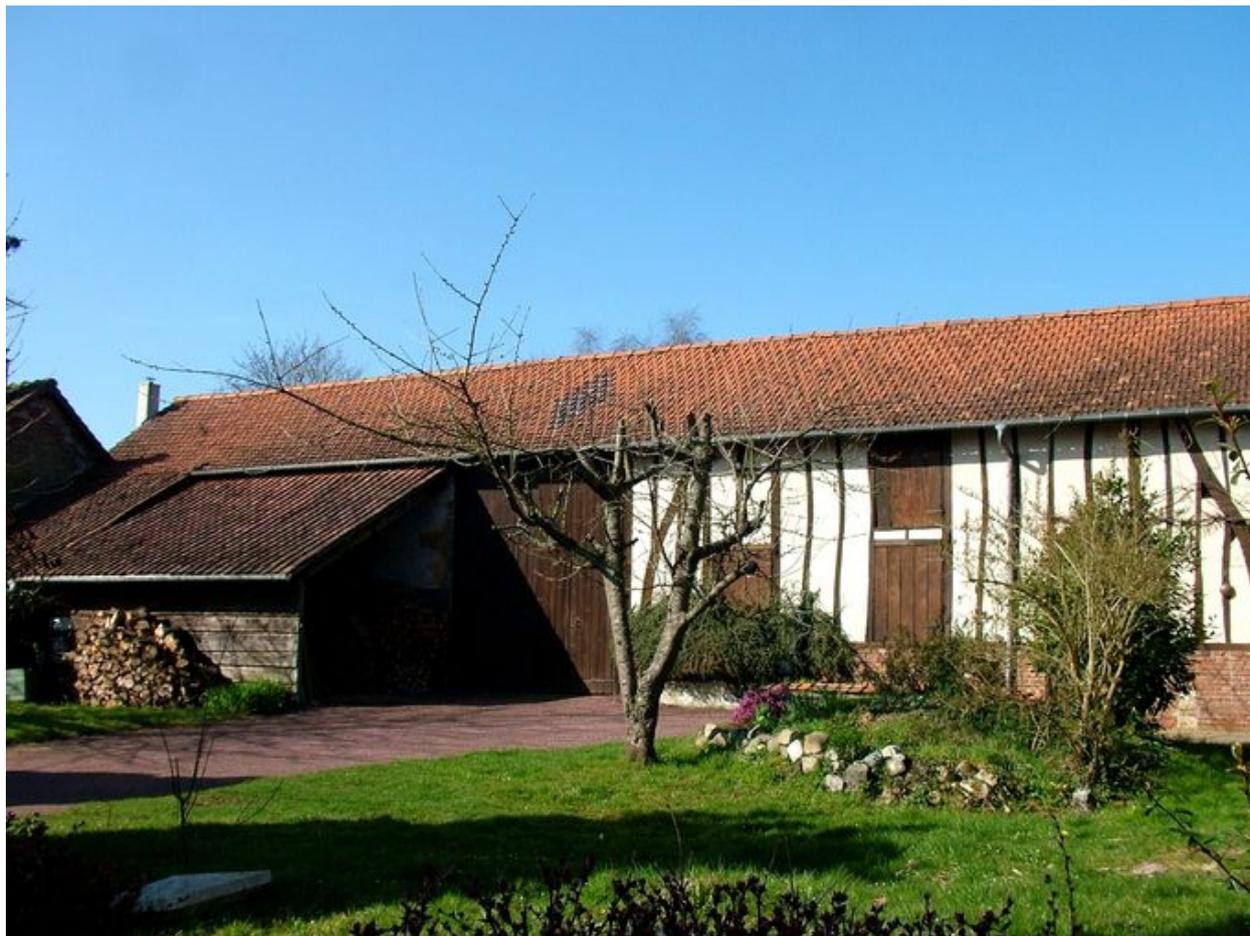
Ancienne grange.
Phot. Frédéric Fournis
IVR22_20118001135NUCA

Ancienne grange.

L'usage de matériaux différents (pan de bois et torchis pour la grange, brique pour le logis et l'étable) permet de dater cet ensemble peu après le milieu du 19^e siècle, époque où l'usage de la brique se diffuse largement, mais où le pan de bois et le torchis sont toujours utilisés pour les bâtiments d'exploitation. Longtemps désaffectée, la ferme a été restaurée comme maison d'habitation dans les années 1980 ou 1990.

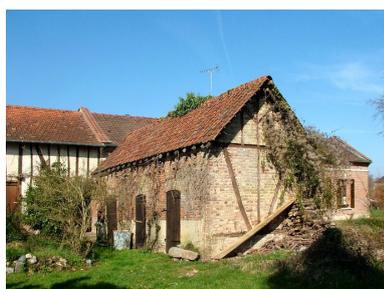
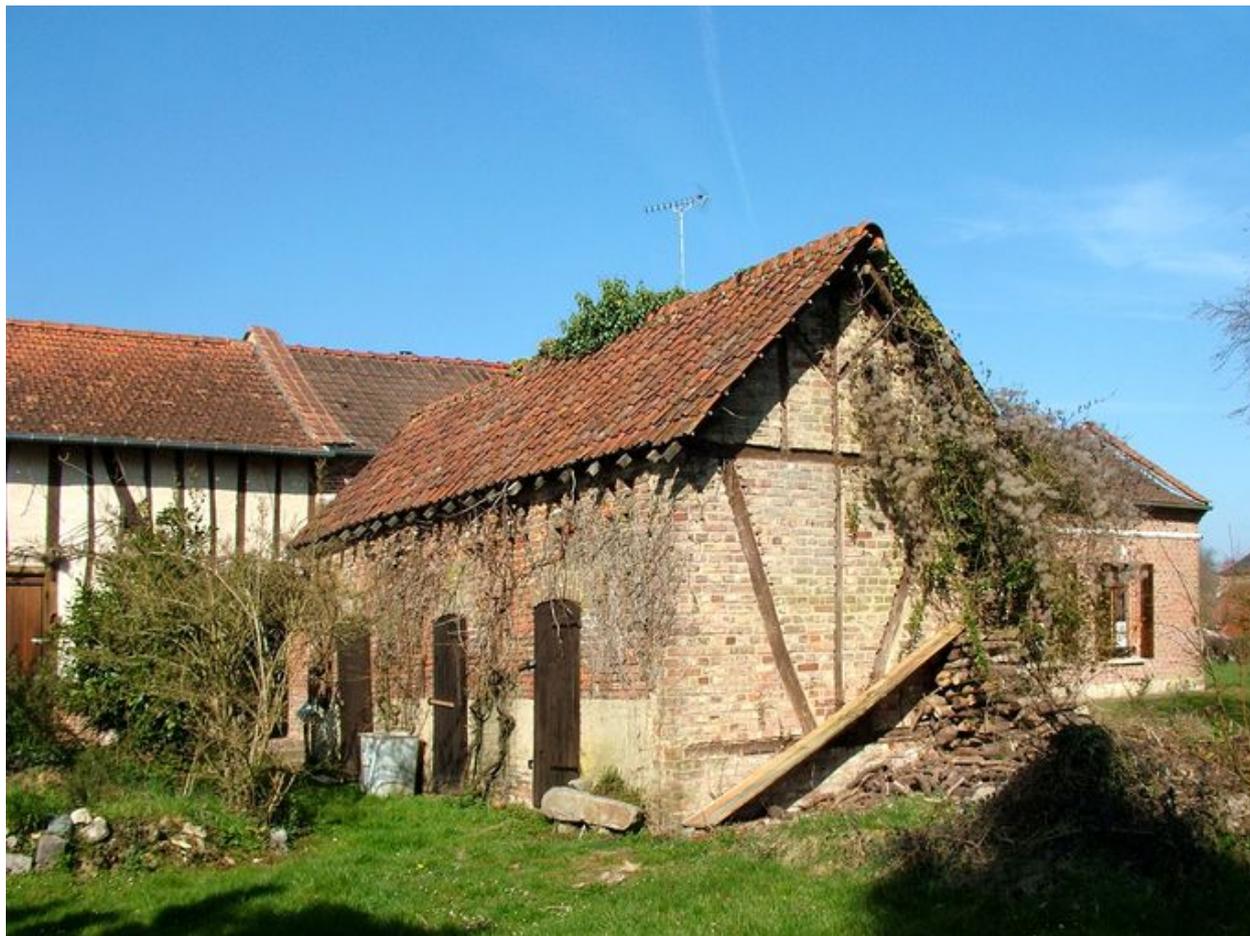
Ancienne étable.
Phot. Frédéric Fournis
IVR22_20118001133NUCA

Ancienne étable.
