Hauts-de-France, Somme
Favières
205 rue des Frères-Caudron

Ferme

Numéro de dossier : IA80007901
Date de l'enquête initiale : 2005
Date(s) de rédaction : 2005
Cadre de l'étude : inventaire préliminaire arrière-pays maritime picard
Degré d'étude : repéré

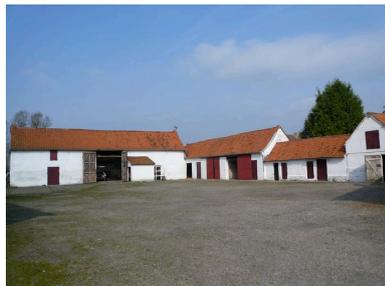
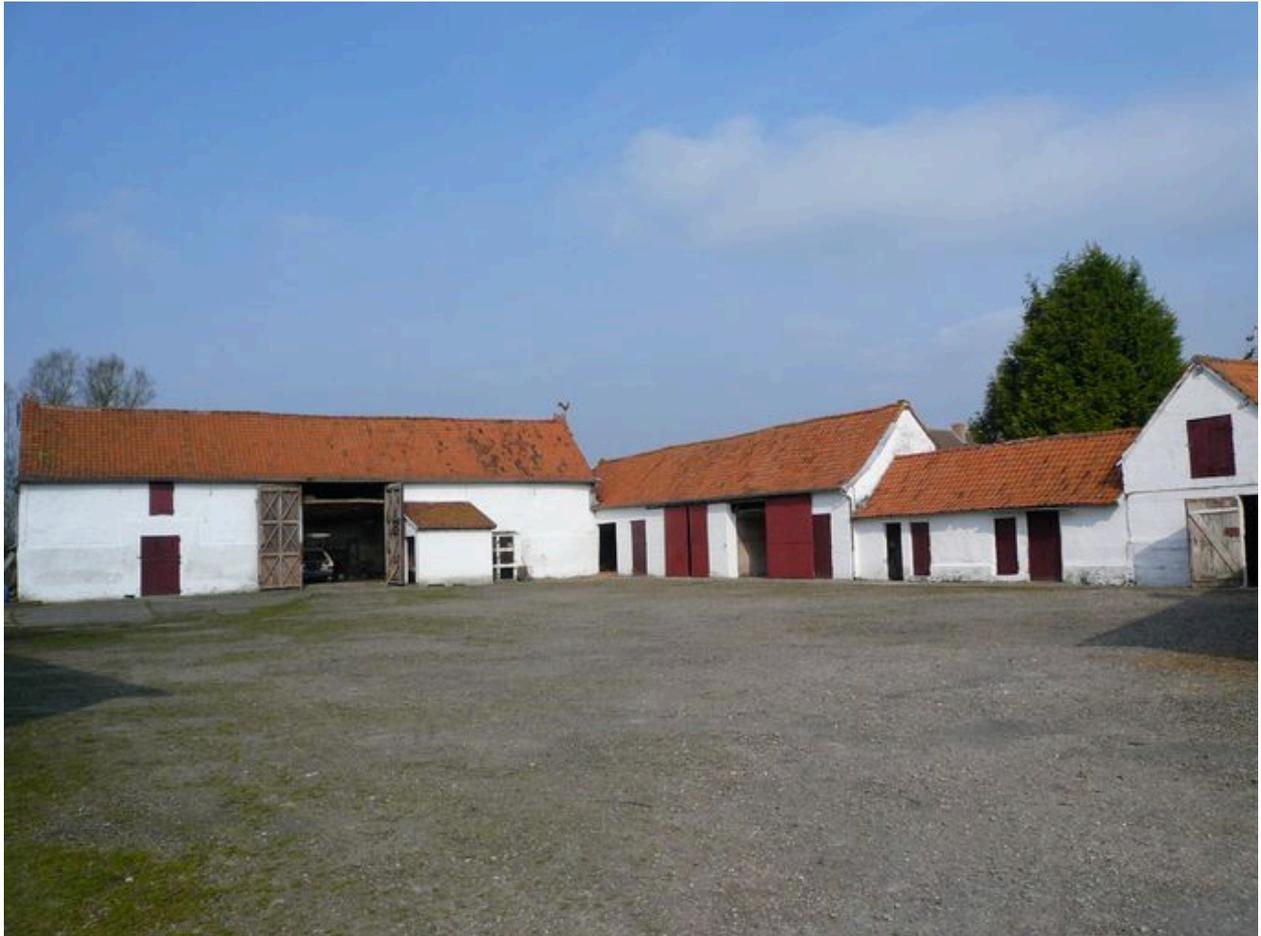
Vue générale.
Phot. Inès Guérin
IVR22_20078005686NUCA

Vue générale.

Seule la grange au fond de la cour (à l'ouest) est encore en torchis : les autres bâtiments ont été reconstruits en parpaings. La brique est utilisée pour les éléments porteurs tels que le solin ou les murs pignons.

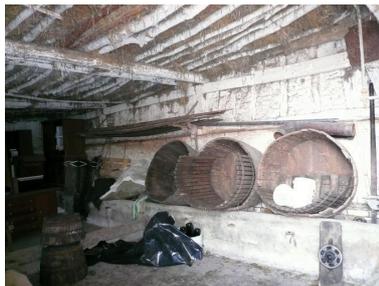
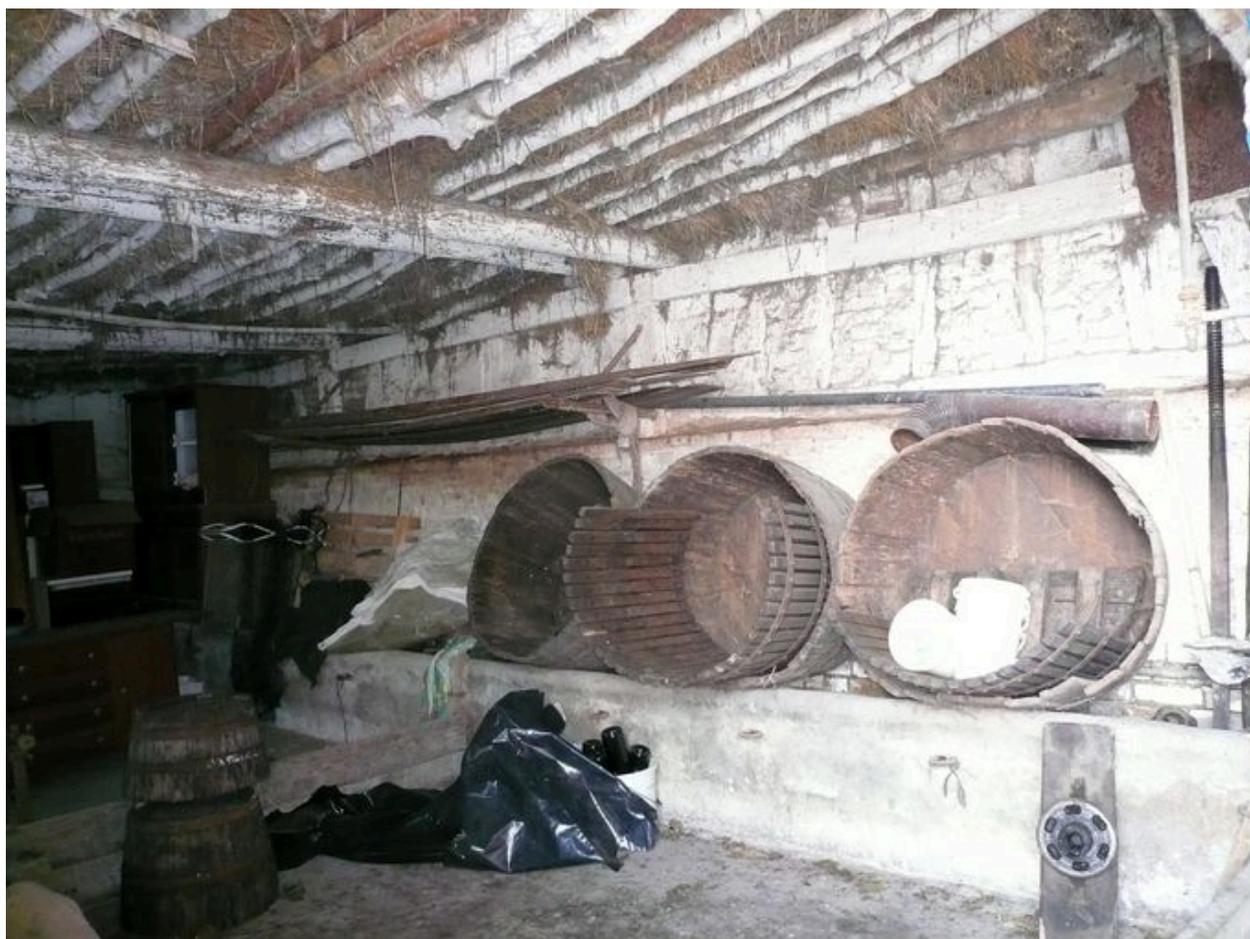
Vue intérieure de la partie
étable située dans la grange.
Phot. Inès Guérin
IVR22_20078005687NUCA

Vue intérieure de la partie étable située dans la grange.
